松下電器産業株式会社製FF式石油温風暖房機事故の 原因究明について

平成 18 年 7 月 4 日
経 済 産 業 省松下電器産業株式会社製 F F 式石油温風暖房機
事故の原因究明等に関する調査報告書について

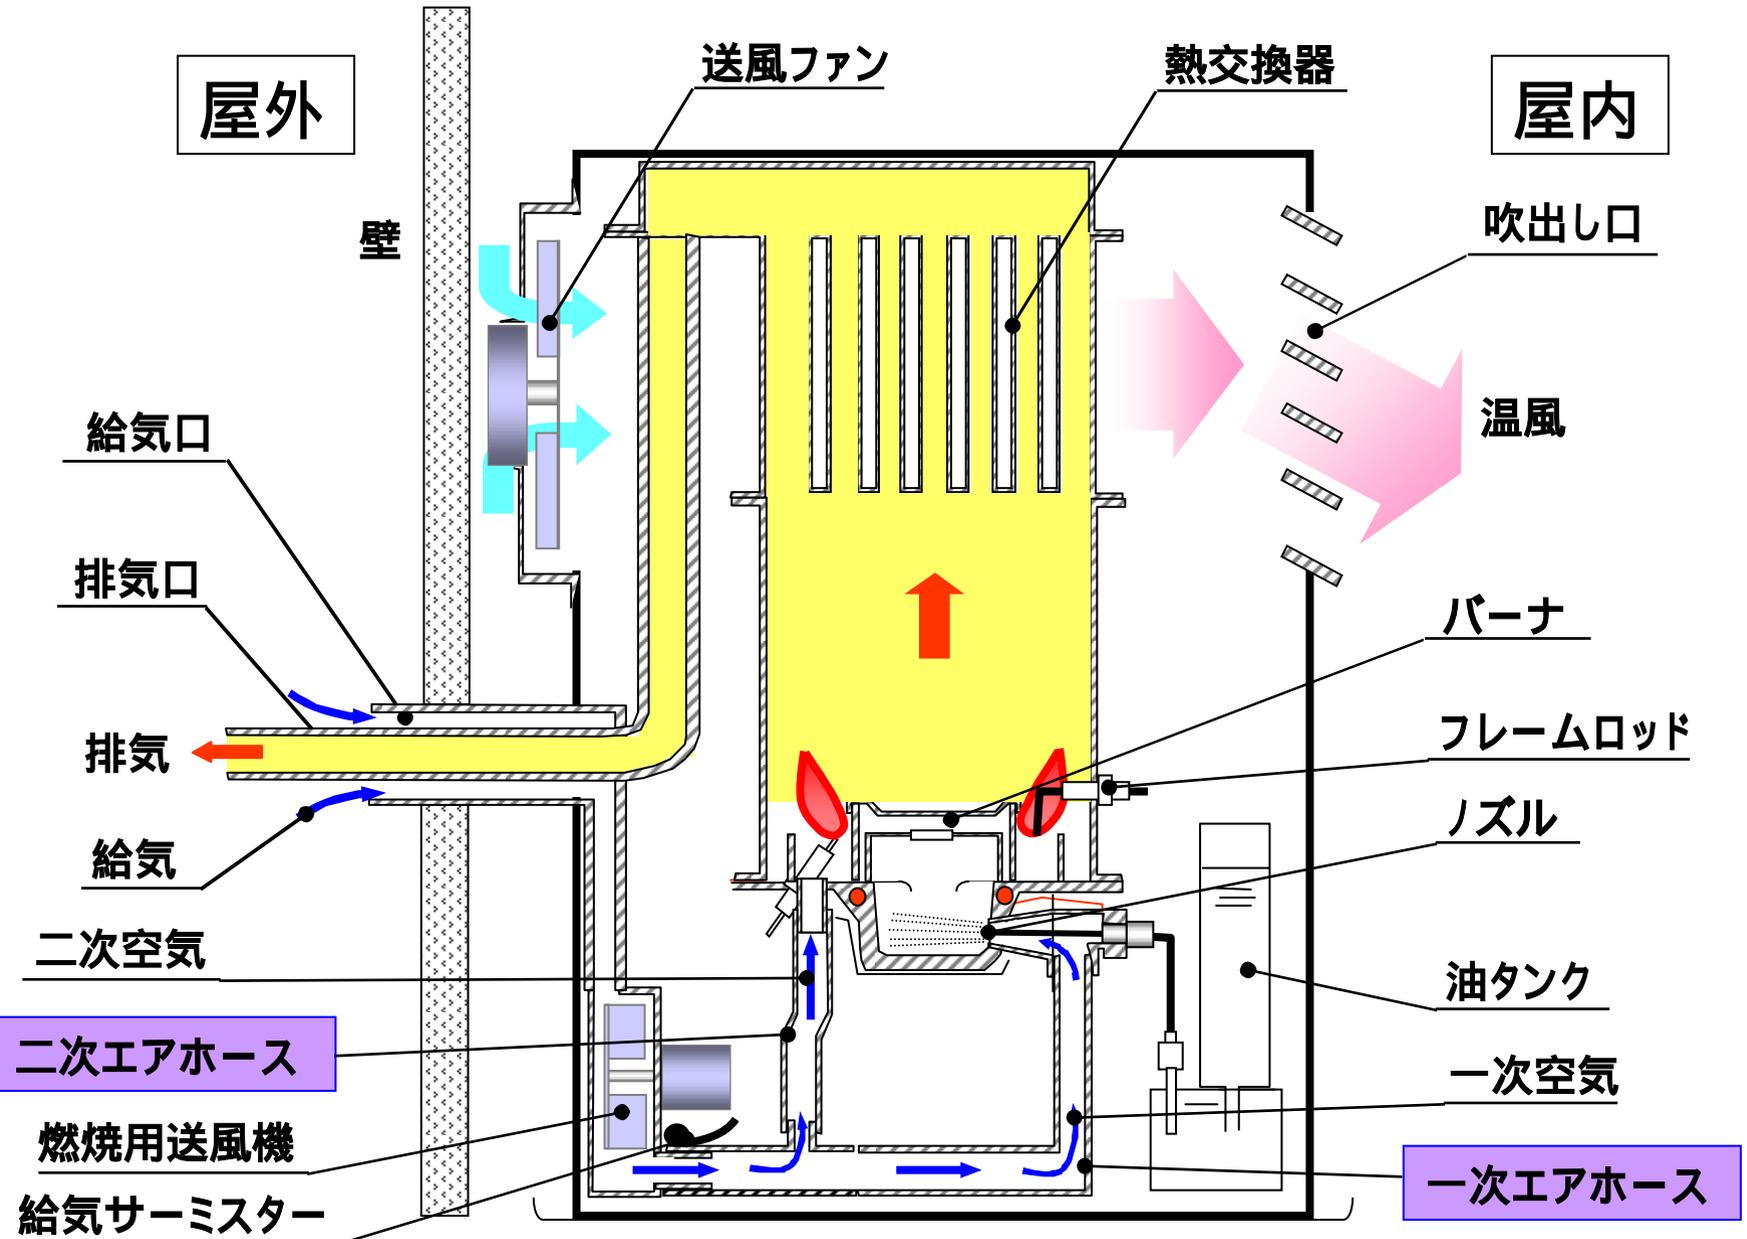
密閉式石油温風暖房機(本体)構造

- ・給気ホース(二次エアホース)に孔があくことで不完全燃焼状態となり、一酸化炭素が発生する。
- ・孔が一定以上の大きさになると、一酸化炭素が高濃度になると共に、二次エアホース内の送風圧力が低下、一酸化炭素が二次エアホースに逆流し、孔から漏洩する。
- ・他の異状要因(給排気筒の閉塞、熱交換機の閉塞、送風機の回転数低下)が加わると、一酸化炭素濃度が増加し、逆流が助長される。
- ・二次エアホースの劣化は、二次エアホースの材質(NBR製)がオゾン等により劣化しやすいものであったことと、取り付け時のストレスの残留によるものと推測される。

- ・二次エアホースにオゾンや熱などによる劣化から亀裂が生じ孔に発展。
- ・孔の成長で二次空気の供給不足、不完全燃焼、一酸化炭素の高濃度化がもたらされる。

- ・二次エアホース内の送風圧力が低下、一酸化炭素の逆流が起きる。
- ・さらに給排気筒の閉塞など、事故毎にそれぞれ他の異状要因も加わり、一酸化炭素濃度の増加や逆流を助長させた。ただし、個別事故毎の原因特定は困難。
