**①公道走行を再現した振動試験による折り畳み
自転車の破損状況**

～公道での繰り返し走行を再現した結果～

九州支所
製品安全技術課
清水 寛治

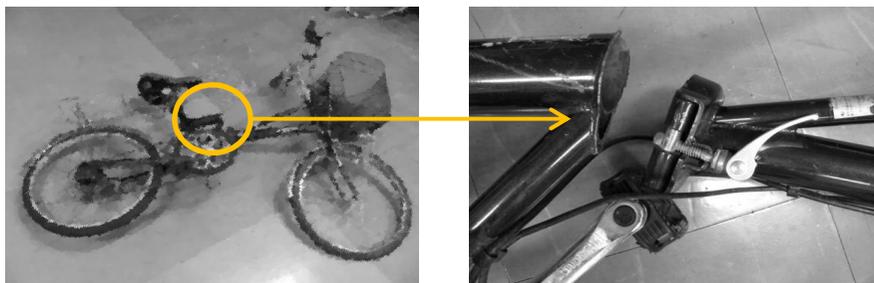
写真1 折り畳み自転車の破損例

- 折り畳み自転車のフレームが破損する事故は、2013年度以降の5年間で13件発生しており、内6件が重大製品事故となっています。
 - 折り畳み自転車のフレーム破損による事故原因調査のため、複数の折り畳み自転車を用いて繰り返し走行による破損の特徴を調査しました。
 - 繰り返し走行による破損の特徴とフレームが破損した事故品を比較することにより、より詳細な事故原因の推定が可能となります。
- ◆ 折り畳み自転車のフレーム破損の特徴を明らかにすることにより、これらの情報を設計・製造段階へフィードバックすることで重大製品事故の減少が期待されます。

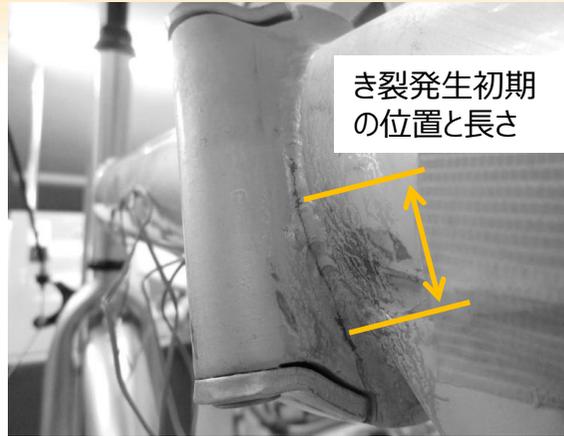
写真12 金具の後側にき裂

- き裂発生か所は、折り畳み金具のヒンジ後ろ側で、斜め下方にき裂が発生する。
- き裂の進展方向は、板厚方向で、内側から外側へ向かってき裂が進展。
- き裂の進展は、放射状ではなく、面で広がっている。

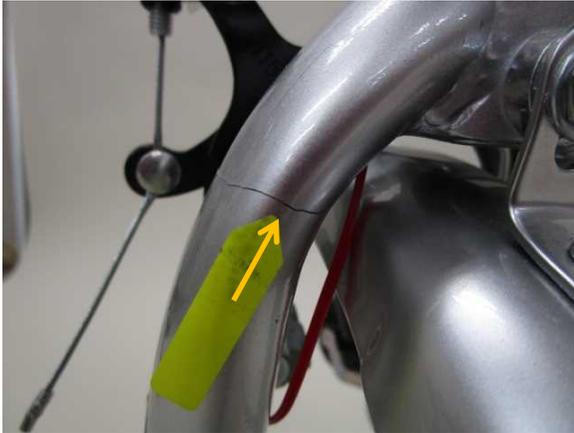
写真16 ホークの後側にき裂

- 前ホークは、市街地の段差を繰り返し通過したとき、ホーク肩の後ろ側からき裂が発生する。

低い段差に繰り返し衝突するとき、ホークが押されるので前方からき裂が発生しそうですが、実際にはホークの後方からき裂が発生します。

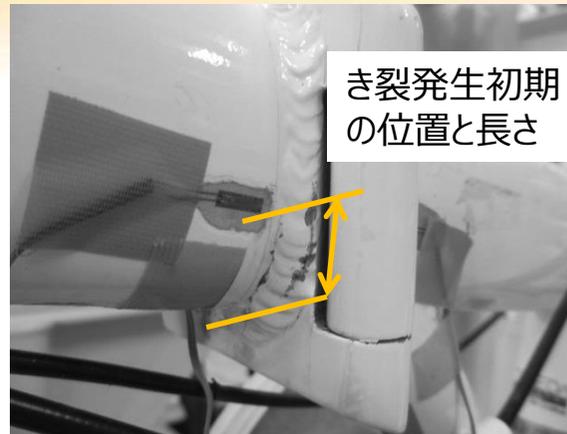
写真18 金具の前側にき裂

- き裂発生か所は、折り畳み金具のヒンジ前側で、斜め下方にき裂が発生する。
- き裂の進展方向は、板厚方向で、内側から外側へ向かってき裂が進展。
- 溶接金属と母材に隙間が認められる。

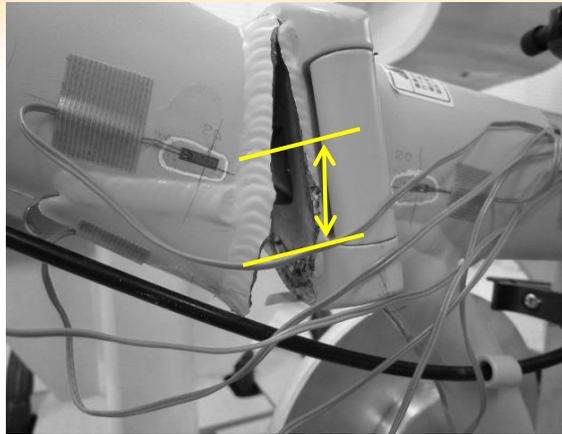
写真23 金具の前側にき裂

- き裂発生か所は、折り畳み金具のヒンジ前側で、斜め下方にき裂が発生する。
- き裂の進展方向は、板厚方向で、内側から外側へ向かってき裂が進展。
- 溶接金属と母材に隙間が認められる。

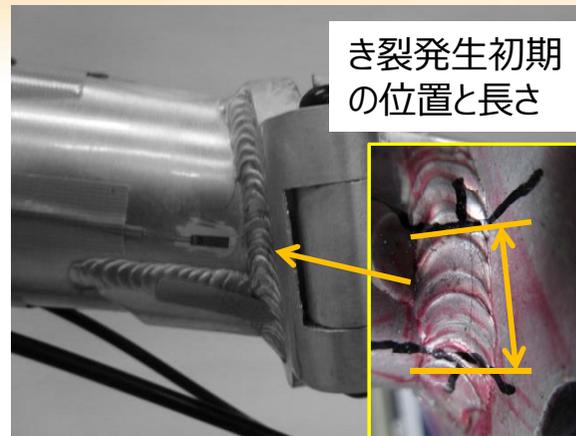
写真28 金具の前側にき裂
➤ 髪の毛のように細いき裂

- き裂発生か所は、金具のヒンジ側で、斜め下方にき裂が発生する。
- き裂の進展方向は、板厚方向で、内側から外側方向へき裂が進展。
- 溶接金属と母材に隙間が認められる。

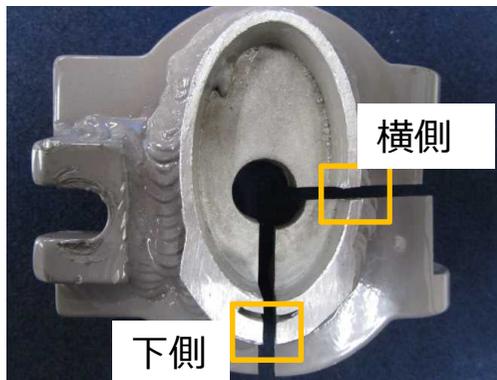
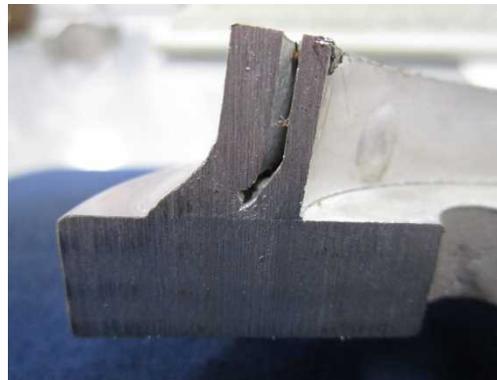
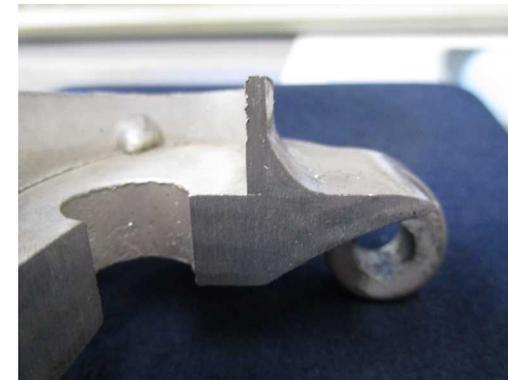
□ 観察した折り畳み金具の切断面には、溶接不良は認められない。
