# News Release

2019年 2月28日  
 N I T E (ナイト)  
 独立行政法人製品評価技術基盤機構  
 製品安全センター (東京)

## 配線器具の事故にご注意ください ～関東甲信越における事故を中心に～

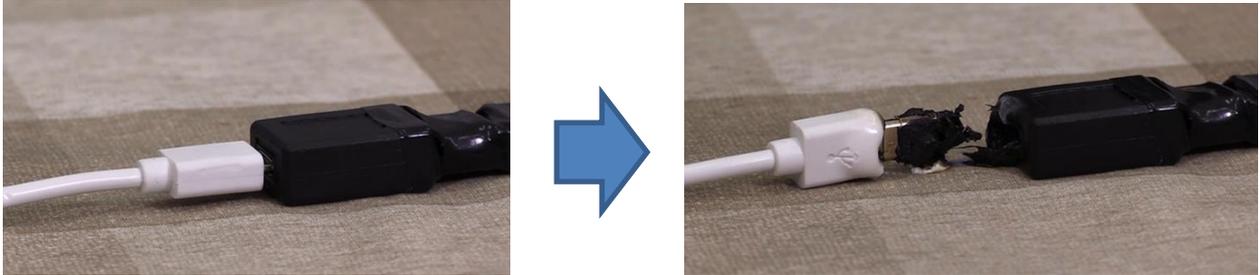
写真1. 充電ケーブルに液体がこぼれて異常発熱

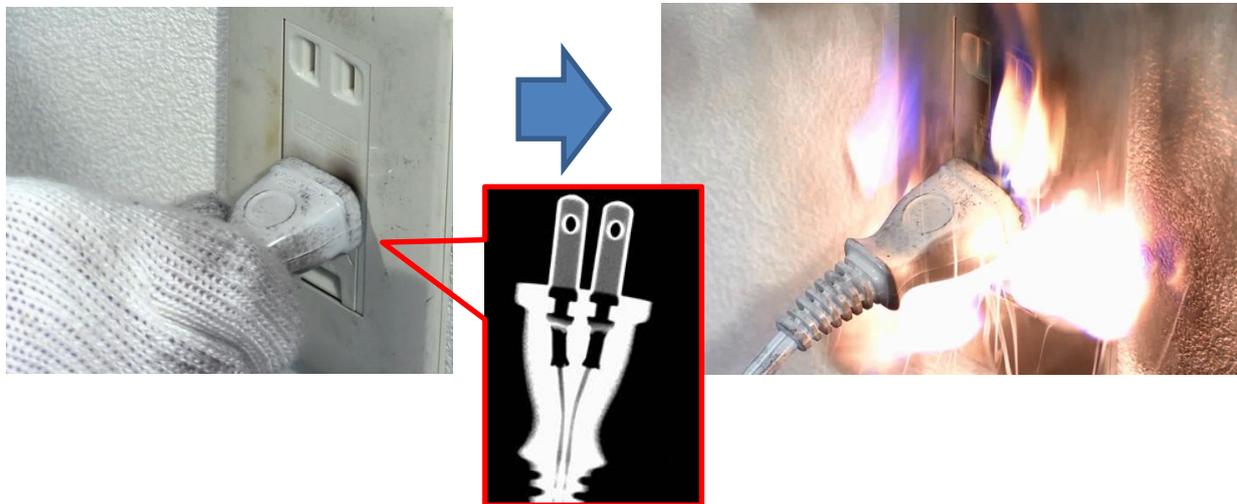
写真2. 変形した電源プラグを使用して異常発熱
