NITEの電力安全技術支援業務 について

独立行政法人製品評価技術基盤機構
(NITE)

事故事例集

(平成27～29年度に発生した死傷事故、波及事故)

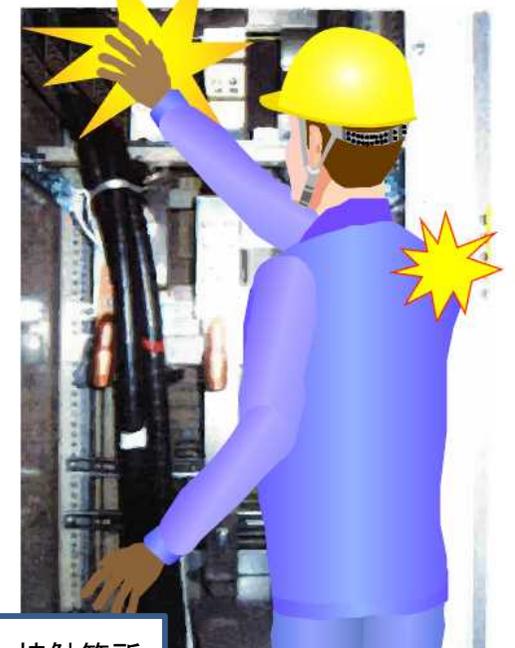
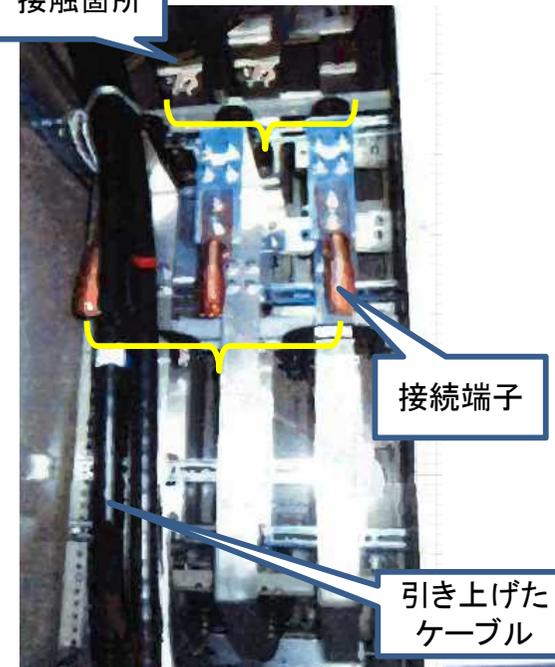
<①死傷事故 Aパターン: 高圧盤内ケーブル挿入作業 充電部接触感電事故>

事業所内における高圧配電盤の幹線ケーブル更新工事において、被災者が高圧盤内に頭と片足を半身に入れた状態で、右手でケーブルを持ち上げた際に、右手甲が充電部の1次母線に接近し、右手甲から電気が入り右肩に抜けて感電した。

- ・作業員(3次請会社)が作業前に検電をしなかった(2次請会社の指示書には検電励行の記載があった)。
- ・元請会社と話したことで、2次請会社へ連絡せずに作業をした。
- ・電気主任技術者に連絡せずに、高圧配電盤の開錠を作業員(3次請会社)が行った。
- ・作業員(3次請会社)は作業場所が変更になったのに、KYMを実施しなかった。
- ・作業員(3次請会社)は高圧配電盤が新設だったので、停電していると思い込んでいた。
- ・作業員(3次請会社)は充電部近接にもかかわらず、充電部の防護を行っていなかった。

接触箇所

接続端子

引き上げた
ケーブル

- ・いかなる場合にも、作業前は必ず検電を実施する。
- ・作業変更などの連絡は、上位会社(2次請)及び電気主任技術者に報告し、指示を受ける。
- ・変電所立入作業や盤の開錠は電気主任技術者の許可を受ける。
- ・作業場所が変更になった場合には、再度KYMを実施するように作業員(3次請)に徹底させる。
- ・充電部が近接する作業では、電気主任技術者の確認を取り、充電部の防護をして作業する。

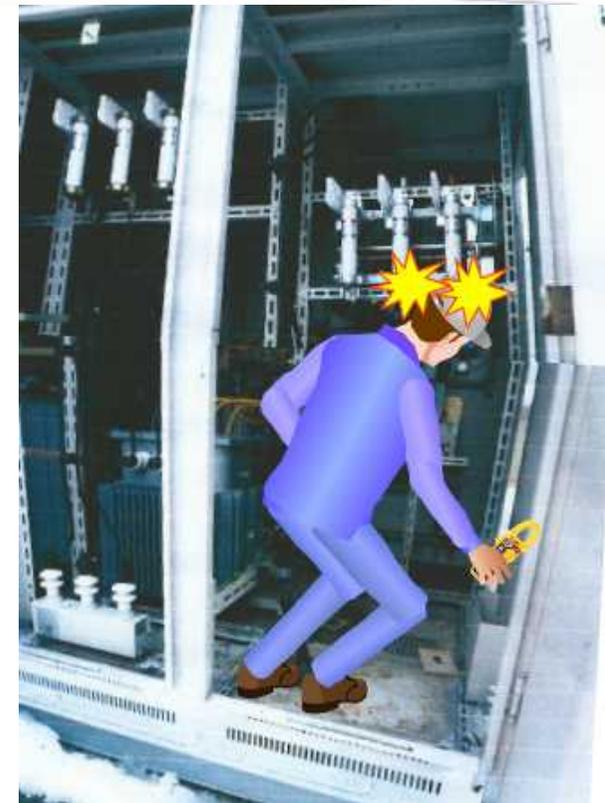
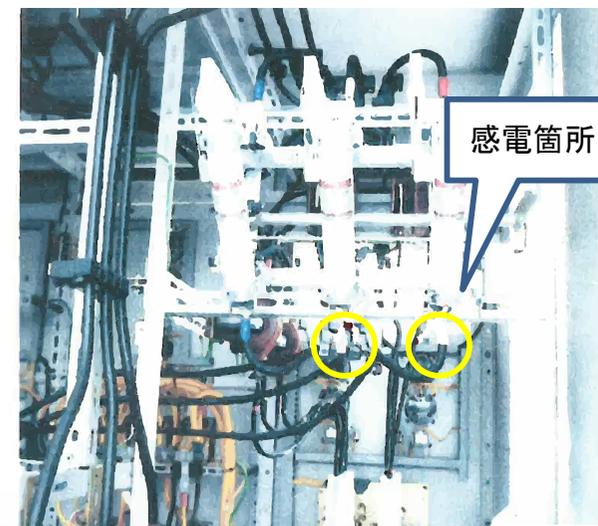
<②死傷事故 Aパターン: 作業者感電負傷事故>

月次点検において、キュービクル内設置の高圧機器、高圧ケーブルの負荷電流や漏洩電流その他を測定するため、クランプメーターで測定を開始した。高圧ケーブルのシース電流をクランプメーターでキュービクル外部から測定しようとしたところ、屋根からの雪解け水が体に当たり、跳ね返った滴がキュービクル内に飛び散るので、体をかがめてキュービクル内に入り測定し、外部に出ようと立ち上がった時に、頭上にLBSがあり、ケーブルとの接続箇所に頭部が触れ、感電した。

高圧電気設備が充電中であるにもかかわらず、キュービクル内部で測定を行ったこと、適切な防具(ヘルメット)を着用していなかった。

- ・通常月次点検の内容について見直し
高圧電気設備が充電中の間は、キュービクル内部に入らないで、点検することを原則とし、また、当日の天候や周囲の状況を十分に配慮し、装備と行動万全を期すとともに、時間に余裕を持って慎重に点検していくものとする。
- ・保護具の着用

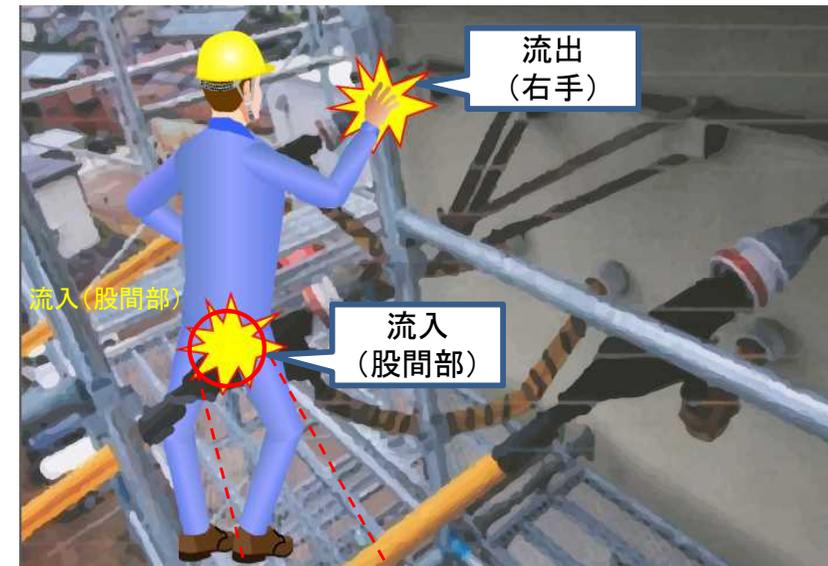
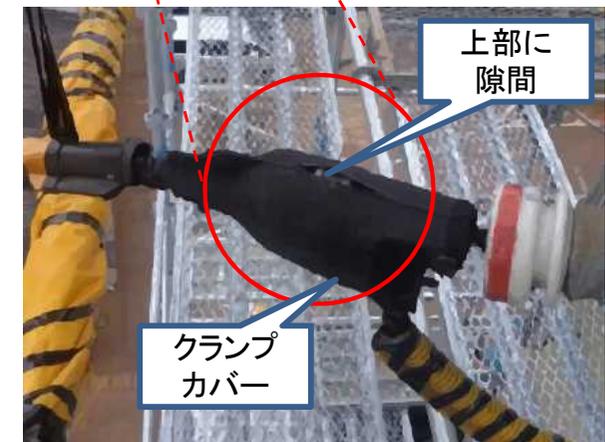
<③死傷事故 Aパターン: 足場組立て作業員の感電負傷事故>

屋上防水工事と外壁ひび割れ修繕・塗装工事において、午前中の作業を終了し、足場通路上の引込線をまたいで通行しようとした。中線のクランプカバー上部をまたいだ際に、劣化し隙間があったクランプカバー内部の充電部に触れ、さらに右手で近くの足場パイプをつかんだ瞬間に電撃を受け被災した。

- ・充電部の防護が適切に実施されていなかった。
- ・防護と足場組立の担当者間で作業打合せが不十分であったため、高圧引込箇所近傍で防護が未施工である場所に足場が組まれた。
- ・設置者は管理技術者への連絡は工事元請会社が必要であれば行うと思っていなかった。
- ・被災者は防護がなされたものと安心し、電路を無造作にまたいでしまった。

- ・クランプカバー等の絶縁材料は防護具ではないことを認識し、絶縁劣化を想定し、裸線同様に防護する。
- ・防護は万一の場合を防ぐためのものであり、電路へは立入禁止にする。
- ・電気工作物の保安の確保は設置者の義務であることを再確認する。
- ・電気に関する危険性、安全知識について作業員に再度指導教育する。

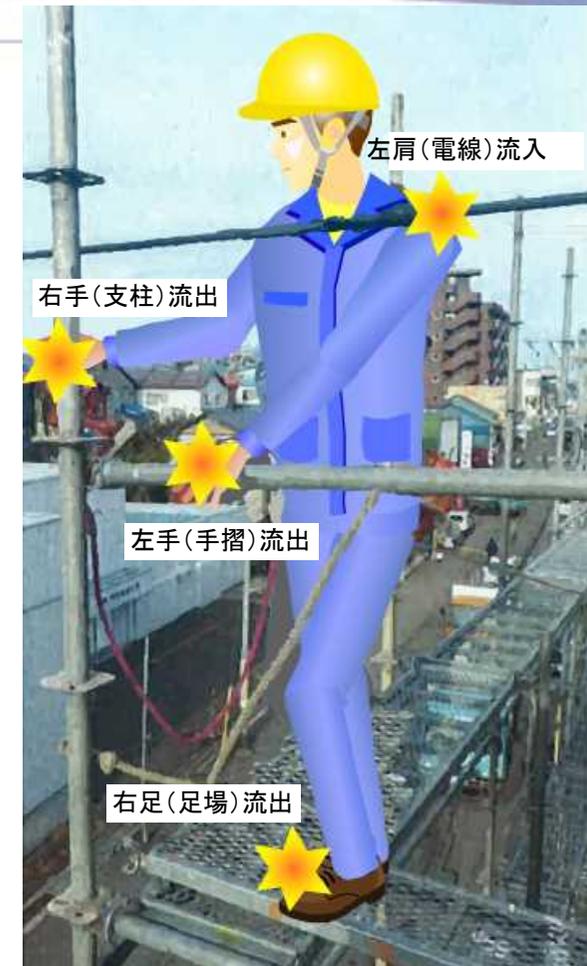
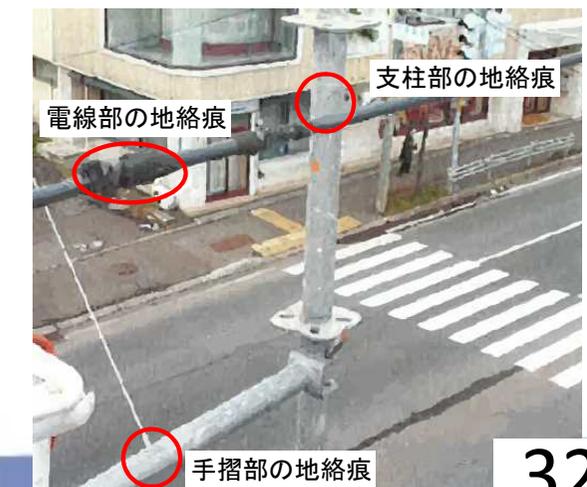
<④死傷事故 Aパターン: 建物解体作業者感電死亡事故>

建物解体工事において、仮足場の設置作業を行った際に、被害者は仮足場に手摺りを取り付ける作業を行っていた。被害者が仮足場の支柱を右手で支え、手摺りを左手で取り付けようとした際に、あやまって左肩が高圧電線に接触し、感電した。

- ・解体用仮足場が、高圧電線3線のうち人家側1線の一部を囲い込むように施設されており、極めて危険な状態で作業が行われていた。
- ・元請会社と施工会社にて事前に現場確認が行われているが、解体用仮足場が高圧電線に接近するという認識がなく、確認が不十分であり、電力会社や電気工事会社に連絡等がなされていなかった。
- ・被害者は、経験も浅く、高圧電線及び電気に関する知識が不足していた可能性がある。

- ・施工会社および元請け会社に対する注意喚起を実施する。
- ・感電事故発生箇所の安全措置を実施する。
- ・建築関係団体への感電事故防止に向けた啓発活動を実施する。
- ・建築工事現場に関する情報提供を要請する。
- ・感電事故防止に向けた注意喚起を実施する。

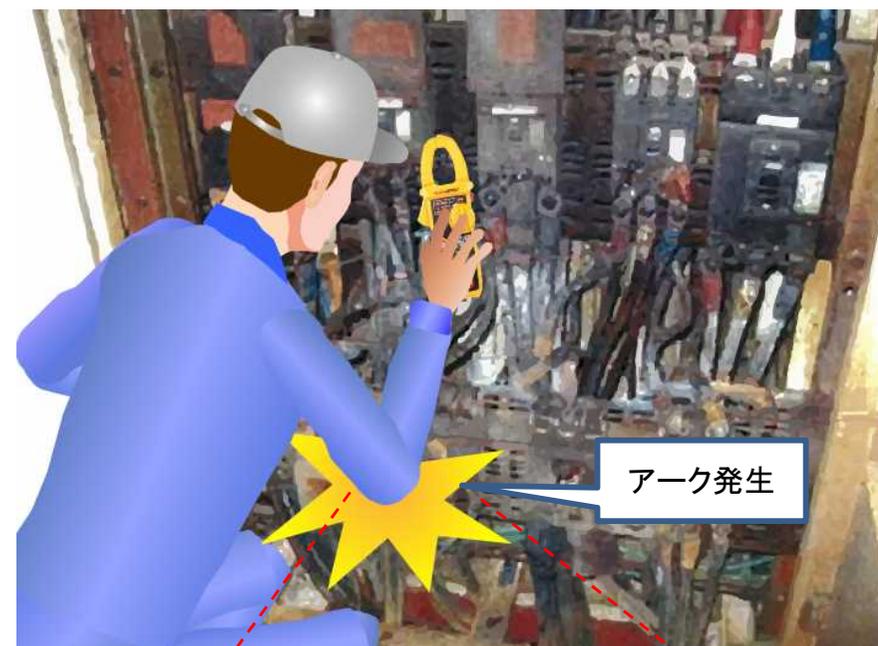
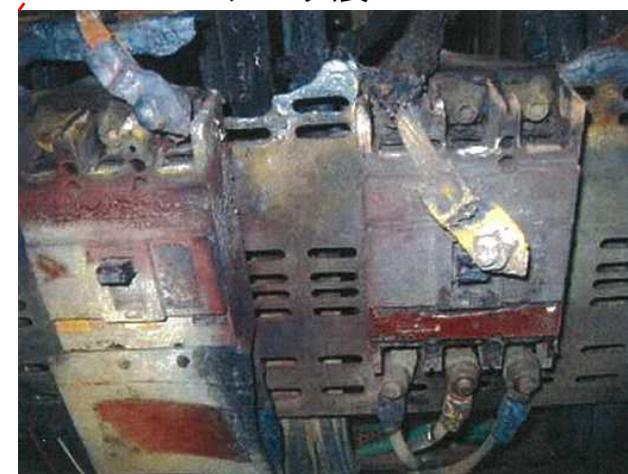
<⑤死傷事故 Bパターン: 低圧ブレーカー1次側におけるアーク火傷による負傷事故>

月次点検作業中に、キュービクル内の変圧器2次側接続B種接地電流を測定しようとして、クランプメーターを右手で差し入れて測定した後、クランプメーターを引き抜いた際に、作業服が配線保護用遮断器の電源側接続部に接触したため、配線部からアークが発生し火傷を負った。

- ・キュービクル内3相変圧器のB種接地線測定をすることは、毎月実施している慣れた作業で、低圧活線近接作業であることの意識がなかった。
- ・B種接地線を測定しにくい作業環境にもかかわらず、絶縁手袋などの保護具を着用していなかった。
- ・充電部の活線作業、活線近接作業に関する作業標準は定めていなかった。

アーク痕

- ・各キュービクル内にある変圧器B種接地線を測定しやすいように、接地線に移設する。
- ・活線近接作業となる場合などの作業標準を定める。
- ・今回の事故状況、防具・保護具の取り付け基準などを関係者に対して周知を徹底する。

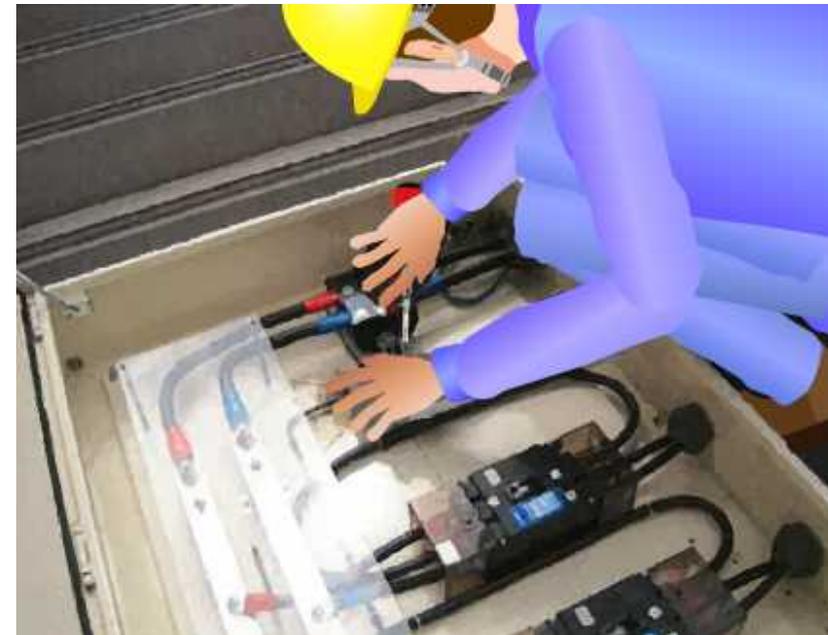
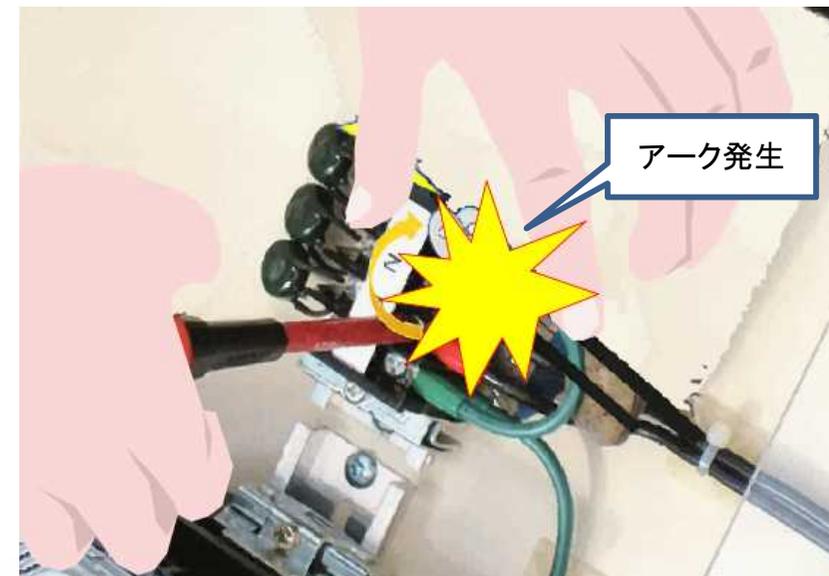
<⑥死傷事故 Bパターン: 作業者のアークによる負傷事故>

パワーコンディショナから集電箱間の絶縁抵抗測定試験をする際に、サージアブソーバーを取り外さないで適正に測定できないと誤認し、活線状態のままサージアブソーバー用端子台の配線をドライバを用いて取り外す作業を行った。取り外し作業中に誤って配線間を短絡させたことによりアークが発生し、左手に熱傷を負った。なお、取り外し作業をするにあたり、着用していた保護手袋を外し、素手で作業を行った。

- ・点検に関する作業標準書がなく、取り外す必要の無かったサージアブソーバーを活線状態で取り外し、配線間を短絡させた。
- ・電気主任技術者の立ち会いなく、作業を行った。

配線間の短絡によるアーク発生

- ・太陽電池発電設備定期点検契約を設置者と電気事業者とで締結していたが、新たに電気保安法人を含めて締結し、連絡を徹底することによって電気主任技術者の立ち会いの下で作業する。
- ・太陽電池発電システムの点検に関する作業標準書を作成するとともに充電部への保護カバー及び保護手袋を着用して点検を行う。
- ・工事業者、下請業者の社員への事故事例及び点検手順の教育を実施する。

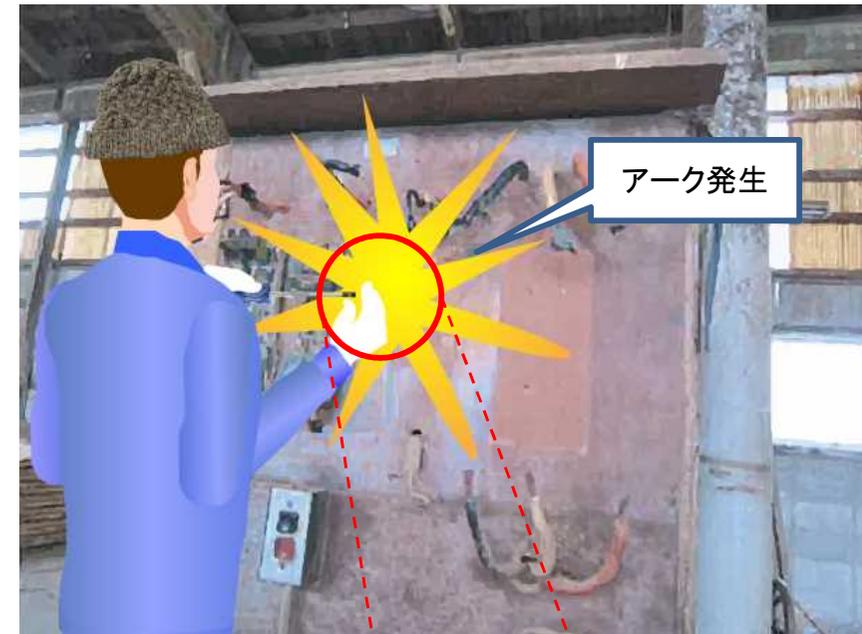
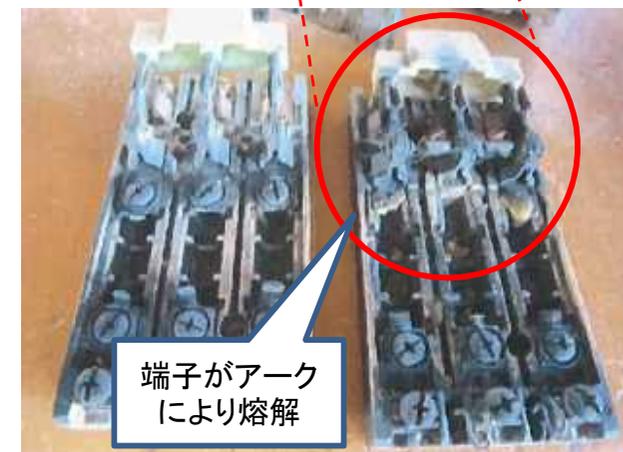
<⑦死傷事故 Bパターン: 公衆のアークによる負傷事故>

送材機の正・逆運転操作用フットスイッチの誤操作(同時に踏む)により、マグネットスイッチが同時に「入」となり、負荷側回路が短絡して分電盤のカバー付ナイフスイッチ(CKS)が焼損した。「電気知識がなくとも、CKSの取替くらい自分たちでもできる」と考え、電気工事を実施した。事故発生分電盤は充電されていないと思い込み、充電中のままCKSを外そうとしてドライバーを電源側刃受けの相間に挿入したところ短絡し、アークが発生して顔面に火傷を負った。

- ・電気工事士の資格が無く、また電気知識も乏しいにも関わらず、安易に取替工事を行った。
- ・社長は電気保安法人が主催する安全講習会を従業員に受講させないなど、教育が不足していた。
- ・電気保安法人は、故障発生時の安全配慮について助言が不足していた。

- ・電気保安法人による電気安全の講習会を実施する。
- ・不良個所が発生した場合には、電気保安法人の指導助言を仰ぎ、電気工事店による改修工事を行う。
- ・経年劣化による故障が懸念される機器については設備更新を計画し、実施する。

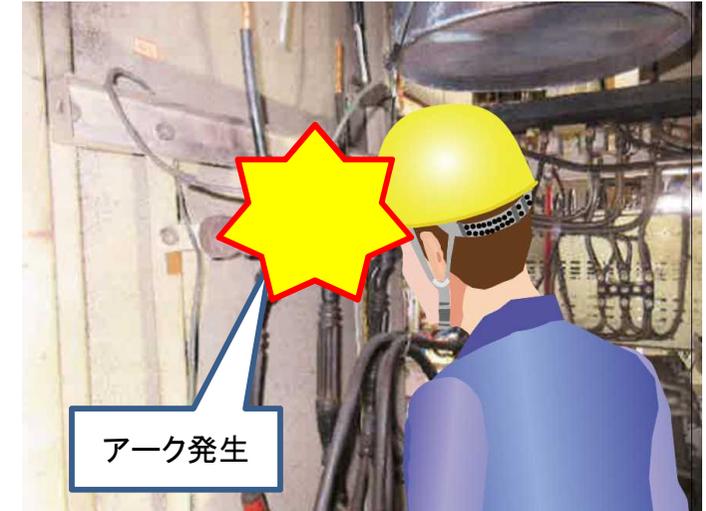
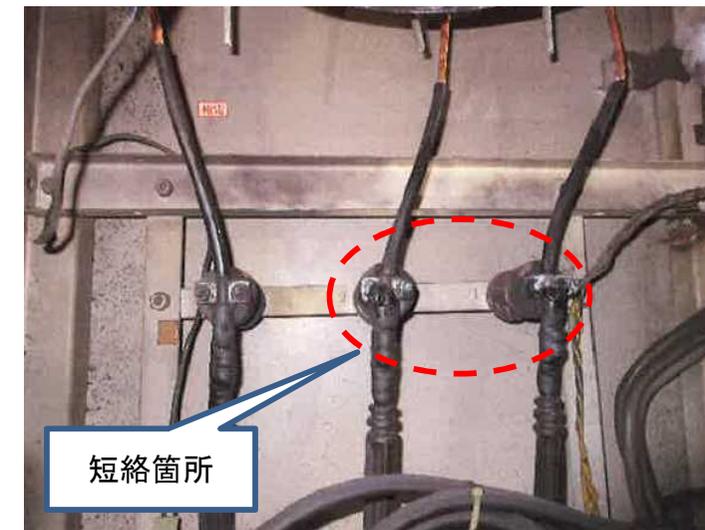
<⑧死傷事故 Bパターン: 高圧機器更新工事で発生したアークによる火傷事故>

電気主任技術者が到着する前に、電気工事を行う前の現場確認をするためにキュービクルの鍵を借り受けた。キュービクル内の高圧ケーブルの配管径を確認するため、キュービクル裏面から下部の開口部を覗き込んだ時にヘルメットのライト固定ベルトが受電用高圧ケーブル終端部終点直近の高圧電線青相、白相に接触し、アークが発生したことにより被災した。

- ・連絡責任者教育の実施。
- ・従業員全員に対して保安教育を実施する。

キュービクル鍵の編成管理

電気保安法人の連絡なしでのキュービクル扉開放の禁止

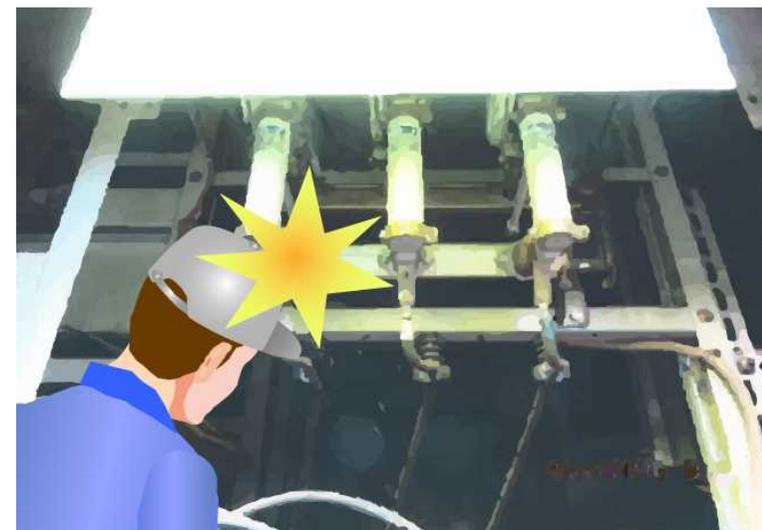
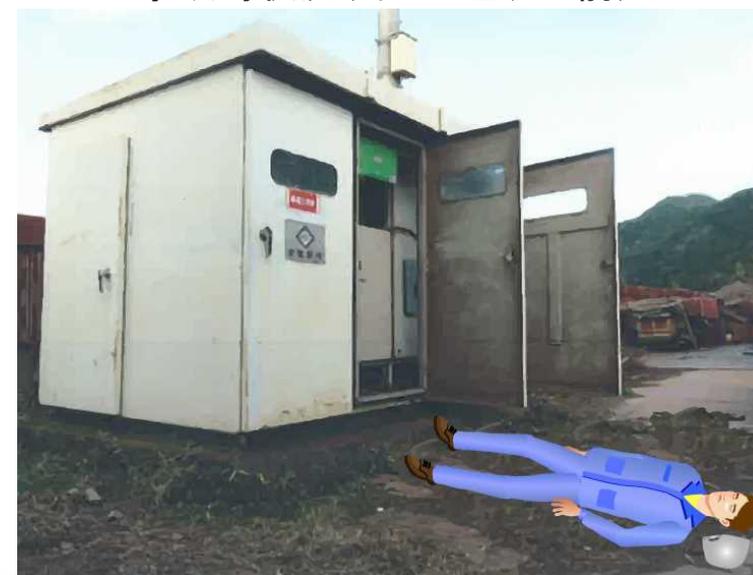
<⑨死傷事故 Cパターン:事業所構内の感電負傷事故>

高圧充電部(LBS2次側)

事故時状況(キュービクル前)

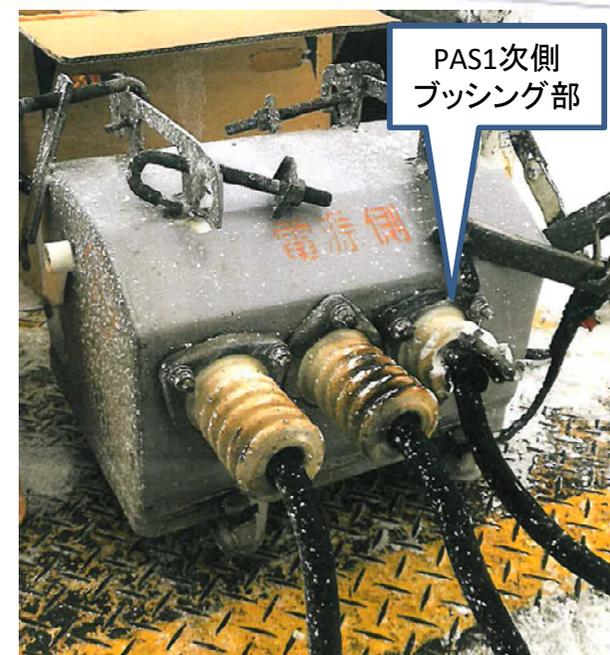
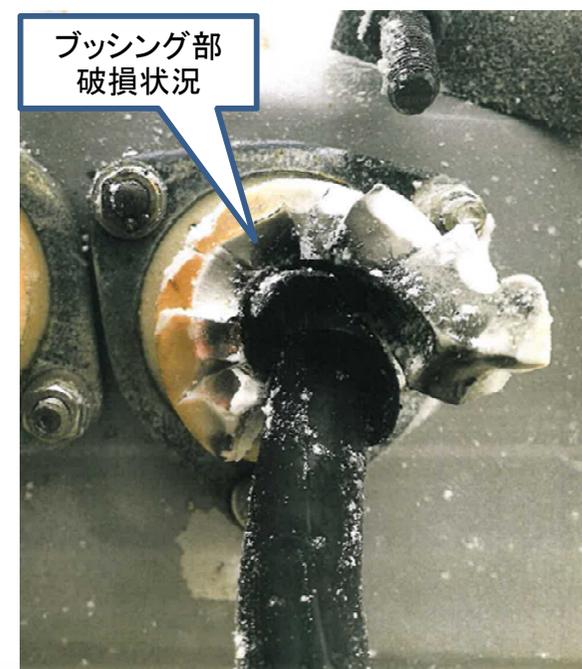
<⑪波及事故 A1パターン:波及事故>

当該事業所のPAS1次側のブッシング部が破損し、波及事故となった。PASを調査したところ、破損したブッシングより引き出されているリード線の被覆が損傷していた。

- ・PASのリード線の被覆が損傷した箇所より水分が浸入したことによって地絡状態になり、停電となった。PASは2007年製なので推奨交換期限(10年)をわずかに過ぎていたが、設置場所が沿岸部なので、被覆の劣化が早まったと推定される。
- ・ブッシング部の破損は、点検では確認できなかったが、ヒビが入っていた可能性があり、気温の寒暖差が激しい地域なので、わずかなヒビが拡大し、破損に至ったと推定される。
- ・上記2点の原因は、PAS1次側の不具合につき、SOG制御装置の保護範囲外であったため、波及事故に至った。

- ・PAS及びSOG制御装置を新品に交換する。
- ・点検時での第一柱の目視点検を双眼鏡で確実に行うこととし、PASの交換は推奨交換期限を確実に行うこととする。

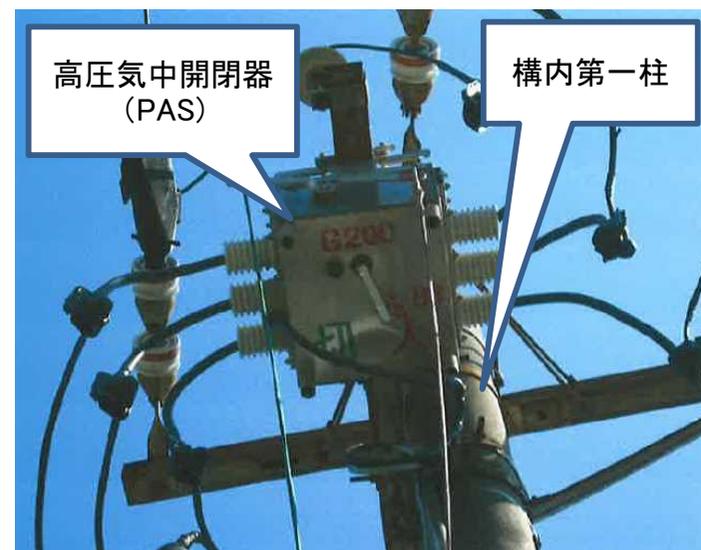
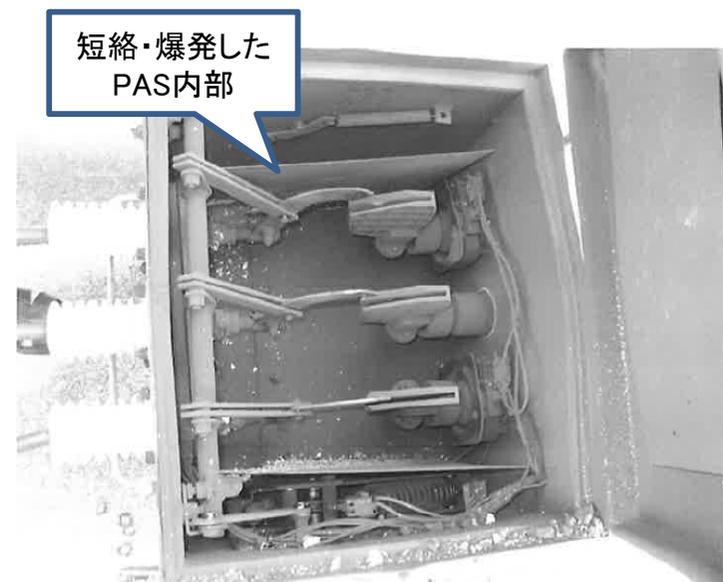
<⑫波及事故 A2パターン:配電線に対する波及事故>

- ・PASが内部破損している可能性に気付かず、また故障点の調査を詳細に行わずPASを投入したこと。
- ・保安管理に関する管理技術者としての知識及び技術力が未熟であり、かつ、不明点について他の電気管理技術者等に紹介や応援を依頼しなかった。

- ・平素から保安管理に関する講習会等の参加、メーカー資料、書籍等によって知識及び技術を習得するとともに、他の電気管理技術者との経験の共有化に努める。
- ・PASが動作した場合には、PASの外観に異常が無い場合でも、PAS内部短絡の可能性を含め負荷側の短絡箇所(故障点)の有無について調査する。
- ・故障点が発見できない場合は、冷静に対処するために他の電気管理技術者に応援を求める。

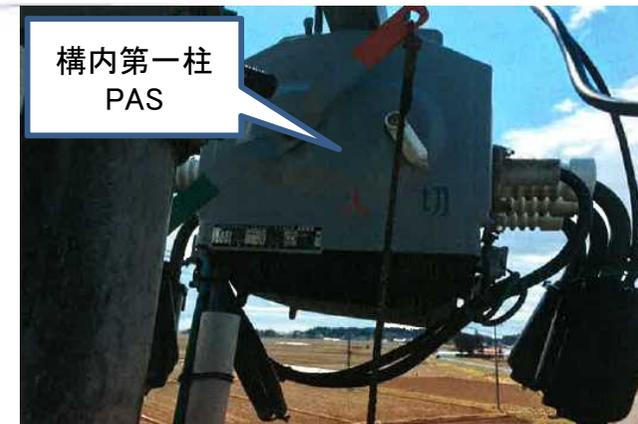
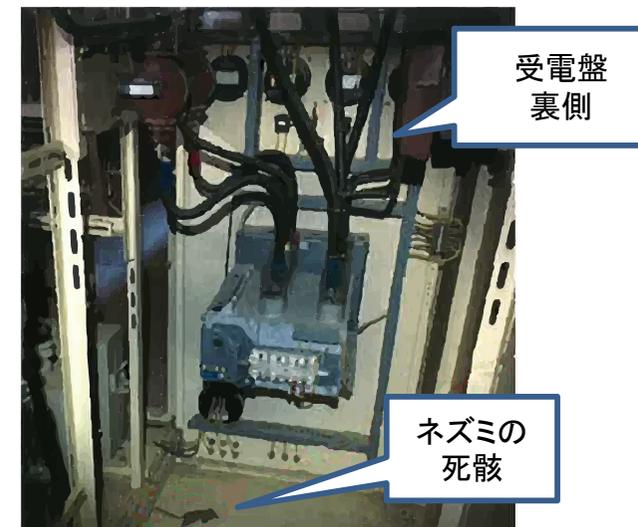
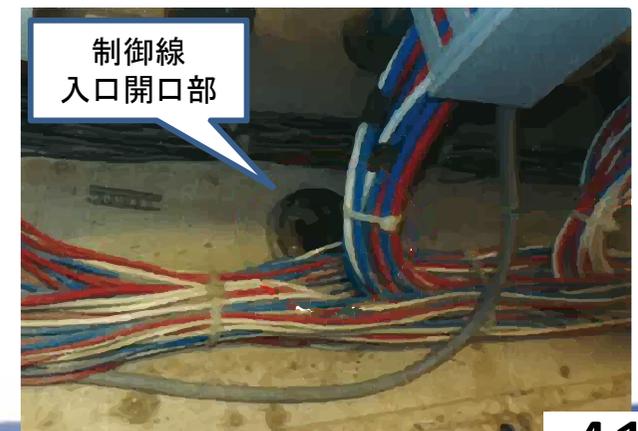
<⑬波及事故 A2パターン:波及事故>

当該事業場の電気工作物が原因で、波及事故が発生。調査の結果、PASは開放状態で、地絡継電器(GR)には動作表示があった。また、PASには焼損痕と外箱変形が確認できた。PASの絶縁抵抗を測定した結果、相間、対地間が絶縁破壊しており、これが原因で波及事故が発生したと判明、その他、受電設備に異常が無いことを確認した。

- ・ネズミが侵入したと思われるキュービクル内の低圧ケーブル入口開口部、及び制御盤内の制御線入口開口部は、コーキング処理によりふさぐ。

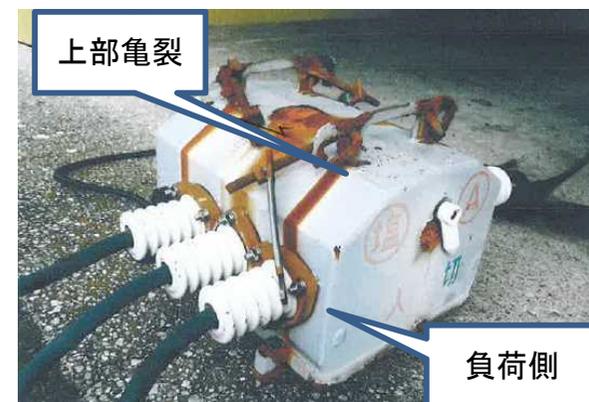
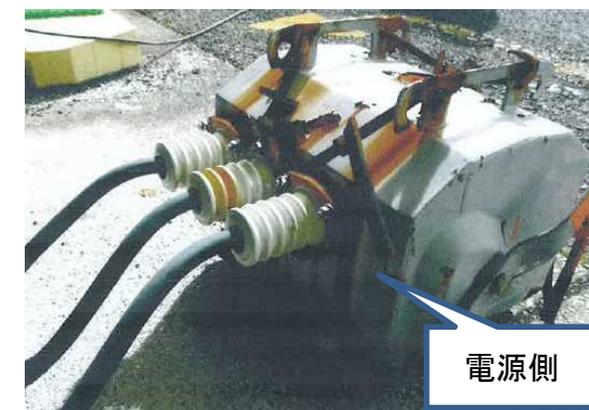
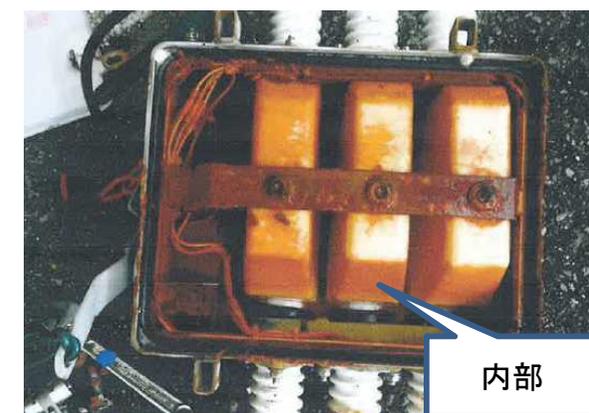
<⑮波及事故 A3パターン:波及事故>

当該事業場の電気工作物が原因で、波及事故が発生。PASの絶縁抵抗を測定した結果、PASの負荷側が絶縁破壊しており、これが原因で波及事故が発生したと判明、その他、受電設備に異常が無いことを確認。

- ・絶縁破壊により破損したPASは、吊り下げ部や外箱上部が腐食しており、外箱の腐食部には亀裂があった。また、外箱底部のボルトやナットも腐食しており、内部については湿気や浸入した雨水によると思われる著しいさびが確認された。
- ・当事業所は温泉地にあり、硫黄を含むガスにPASが晒されたことにより外箱等の腐食が異常に早く進行し、腐食部にできた亀裂から湿気や雨水が浸入し徐々に劣化したものと推定された。
- ・なお、当日は暴風雨で、外部上面の腐食部亀裂から雨水の侵入が増し、絶縁破壊に至ったと考えられる。

- ・ステンレス製ケースのPASを採用する。
- ・推奨更新年10年を経過したPASは、主任技術者と協議の上、計画的に更新する。

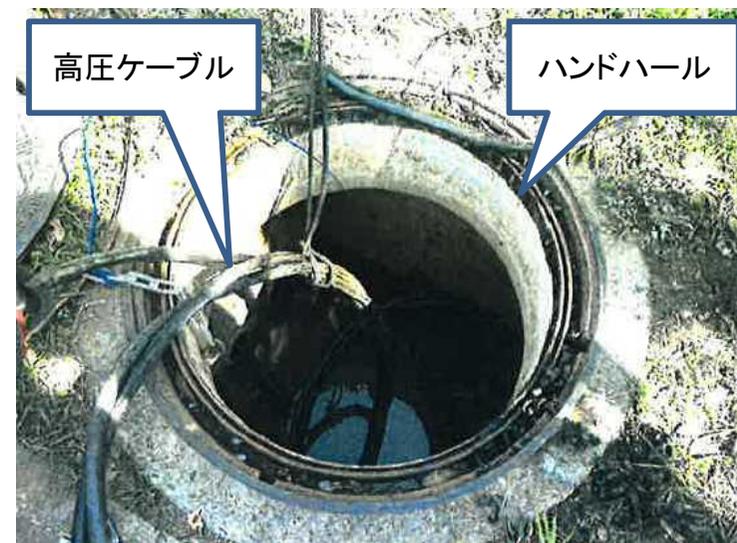
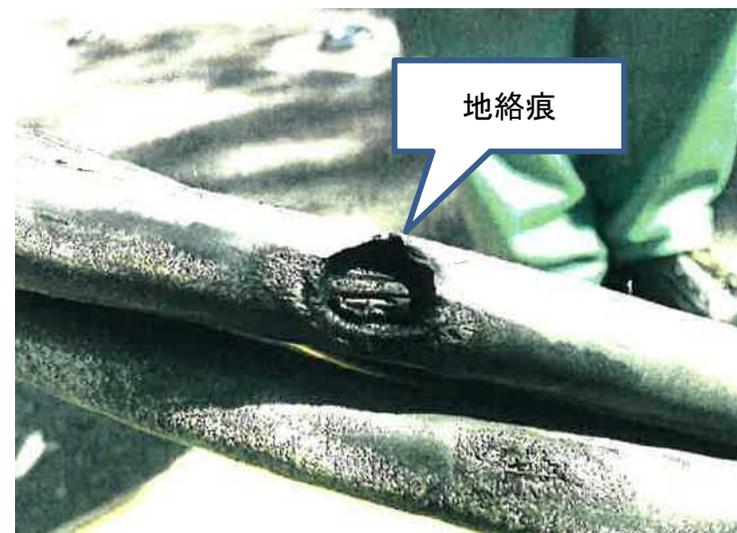
<⑩波及事故 B1パターン:波及事故>

当該事業所の受電用高圧引込ケーブルが、ハンドホール内で経年劣化により地絡を発生し、高圧ケーブルが直引込であったために地絡保護範囲外となり、波及事故となった。

受電用高圧引込ケーブルの経年劣化(1996年製)により、地絡が発生した。

- ・現在更新時期を経過している他の機器についても早急に取り替えを計画する。今後は更新時期に合わせて計画的に取り替えを行う。
- ・高圧ケーブルが保護範囲内となるように、構内高圧気中開閉器の設置を検討する。

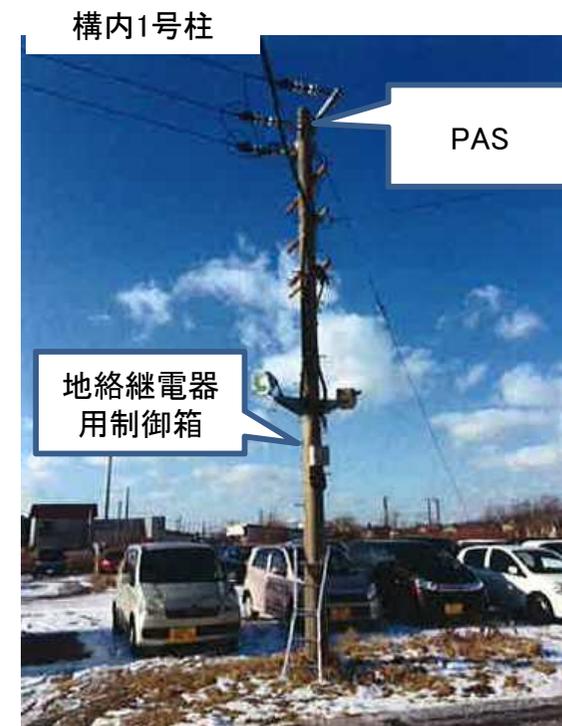
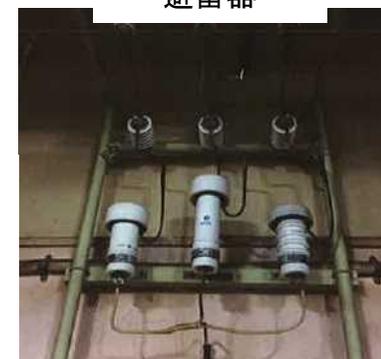
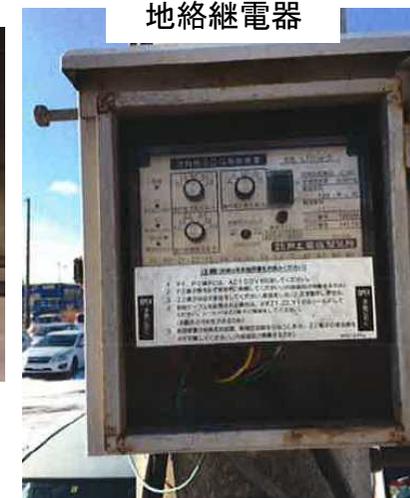
<⑱波及事故 B2パターン:波及事故>

避雷器

地絡継電器

- ・地絡継電器の制御電源が、電気室内主遮断装置の負荷側から供給されていることが分かるように表示をする。
- ・担当電気管理技術者が当該事業所に到着できていない状況で、代行の電気管理技術者が事故調査を行った際の良否の判断については、代行者のみの判断とせず、電話等により担当者と連携を取り、担当者の指示を仰いで判断をする。
