# NITEが実施した事故実機調査について

令和2年(2020年)4月14日

独立行政法人製品評価技術基盤機構(NITE)

## 2.1 区分開閉器(PAS)の不動作による波及事故

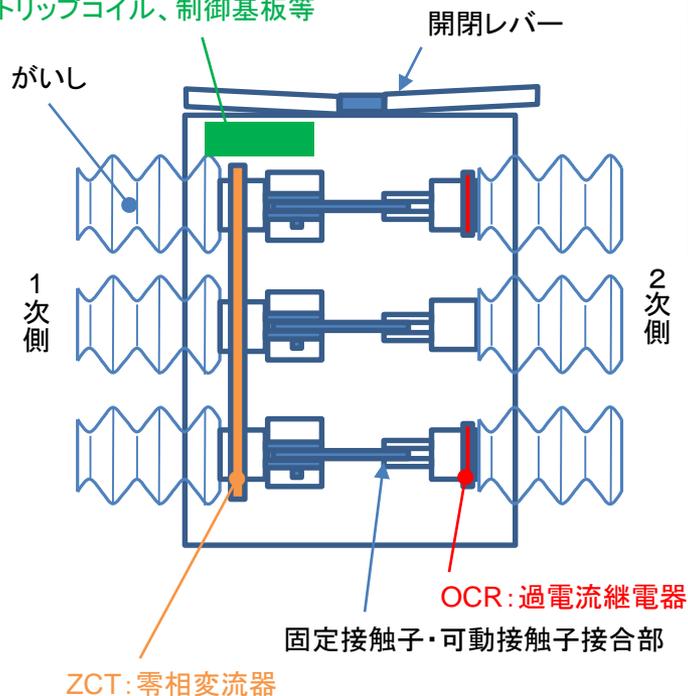
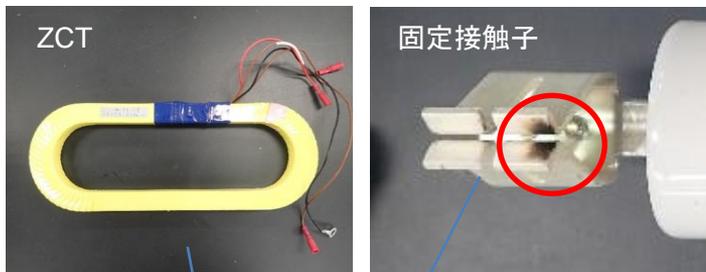
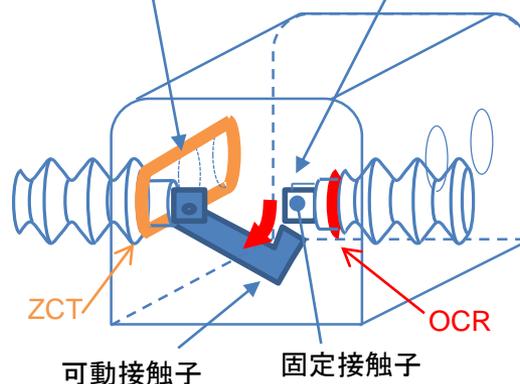
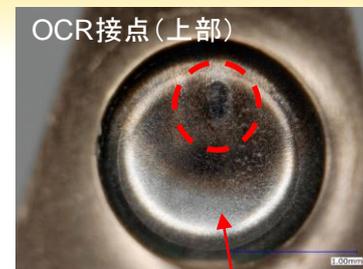
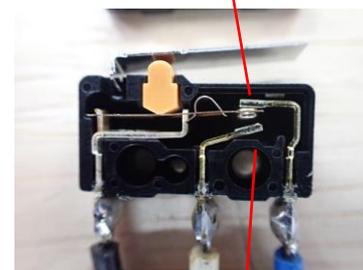
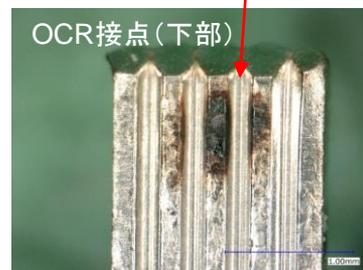
## ①区分開閉器内部確認

- 開閉器内部に焼損、受熱、出火の痕跡は認められなかった。
- 絶縁ボックス、アークシューターにも焼損、受熱、出火の痕跡は認められなかった。
- 開閉レバーの機構にも異常はなく、指針と連動して開閉動作した。
- 固定接触子の受け刃金具に一部焼損が認められたが、溶融等の異常は認められなかった。
- トリップコイル、ZCT等の内部部品に異常は認められなかった。
- 製品内の2つあるOCRの片方のマイクロスイッチの接点に炭化物の付着が認められたが、当該事故調査では事故発生時、接点の固着の有無については特定に至らなかった。

区分開閉器に異常は認められなかった。

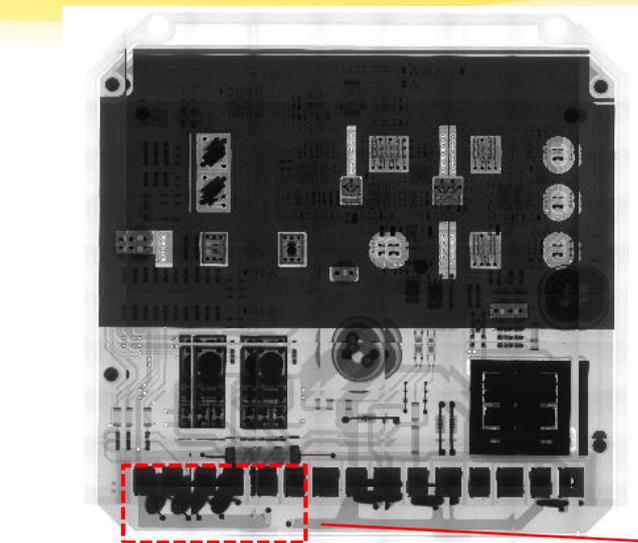
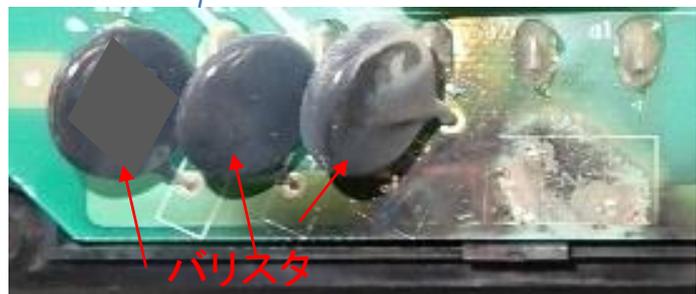
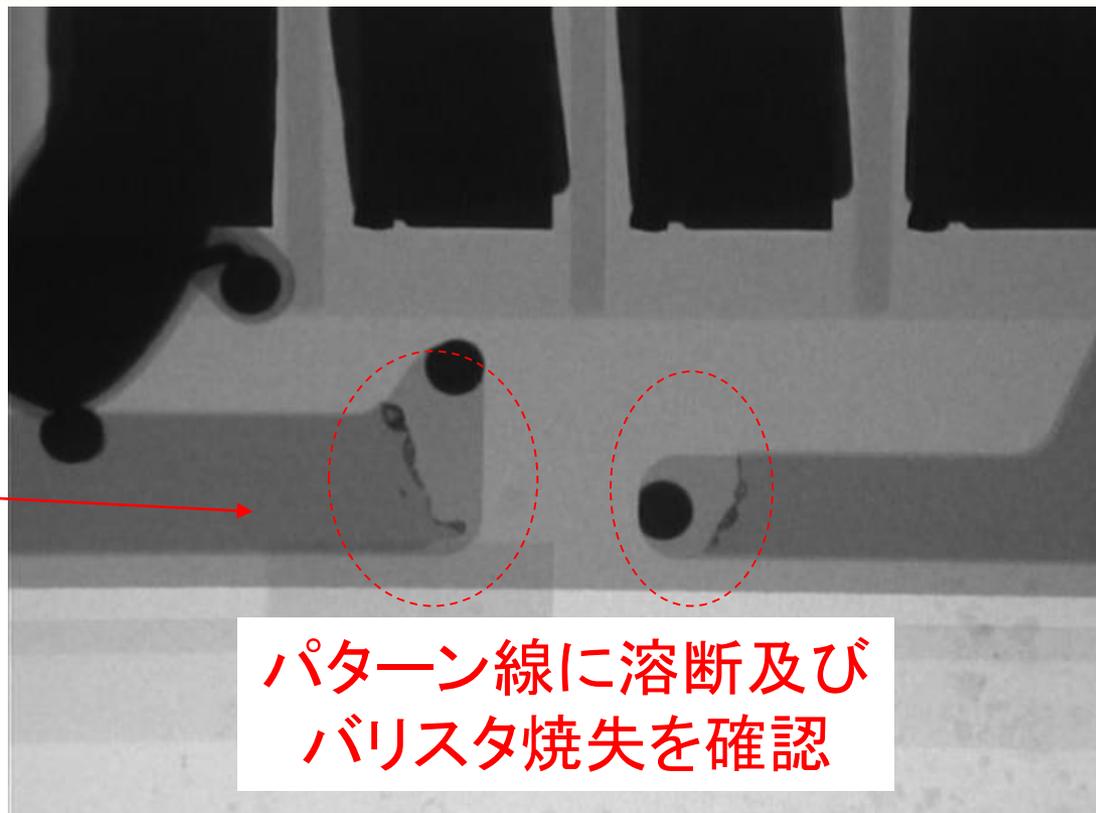
## ②制御装置

パターン線に溶断及び  
バリスタ焼失を確認

- 制御装置の外観上では、焼損等の異常は認められなかった。
- バリスタ及びバリスタの実装部付近に焼損やアーク痕が認められた。そのほかの箇所には異常は認められなかった。
- X線透過装置で確認した結果、接地及び制御装置に電源を入力する端子付近のパターン線に溶断及びバリスタ焼失が認められた。

➤ 制御装置内部に一部焼損が認められた。

- ①落雷により、系統から雷サージもしくは付近に落雷した際の誘導雷が設置者側受電設備に侵入
- ②ケーブルに地絡が発生
- ③地絡方向継電器により区分開閉器が開放動作し、設置者側への電力供給を遮断
- ④開放には成功したが、制御装置にも損傷が発生(アースから誘導雷が侵入したものと推定)
- ⑤二次側(設置者側)について絶縁抵抗を測定し異常が確認出来なかったことから区分開閉器を閉路し再送電
- ⑥地絡箇所が除去されていなかったことから、再度地絡が発生
- ⑦制御装置は既に損傷をしていたことから動作できず、電力会社の地絡継電器が作動し、波及事故に至った。

○地絡方向継電器が動作し区分開閉器が開放動作した場合は、いずれかの箇所において絶縁低下していたことが推定されることから、絶縁低下していた箇所の特定。

○区分開閉器を再閉路する際、制御装置についても確認。

- ・外観確認の他、制御装置のGR、SO動作表示の確認
- ・制御装置の動作確認試験

注意:これを実施する際は、PASを開放した状態で、制御電源線を離線し、他から電源を供給して実施

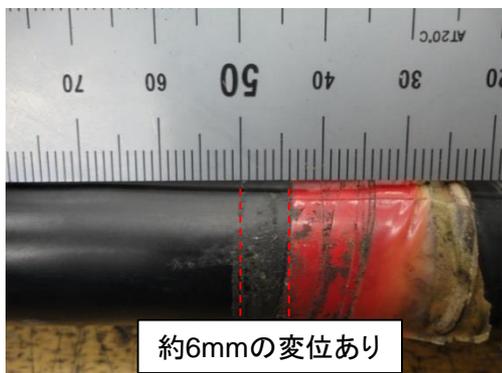
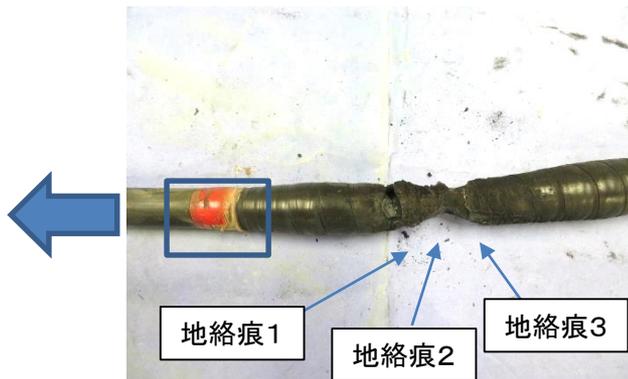
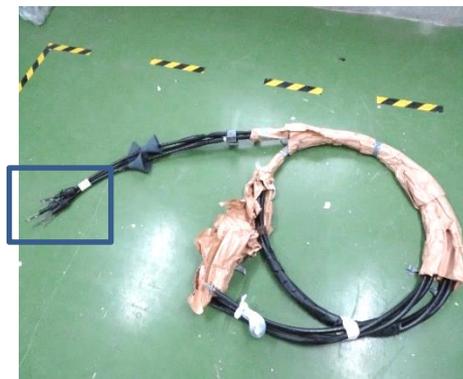
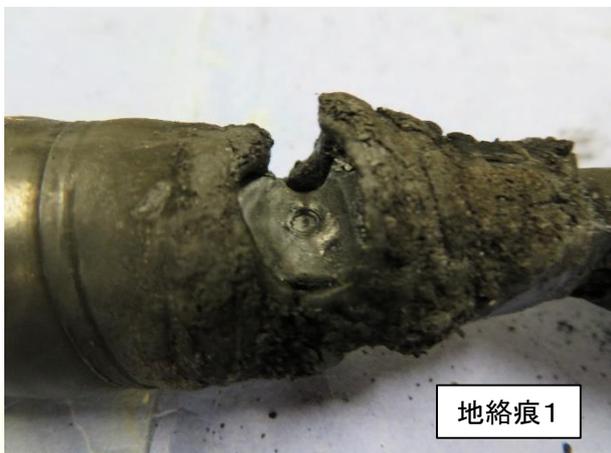
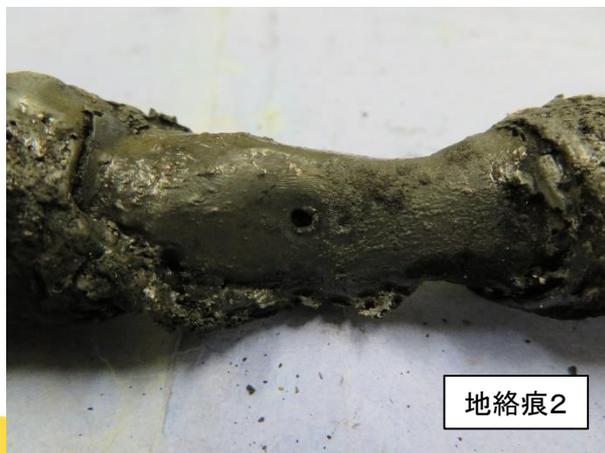
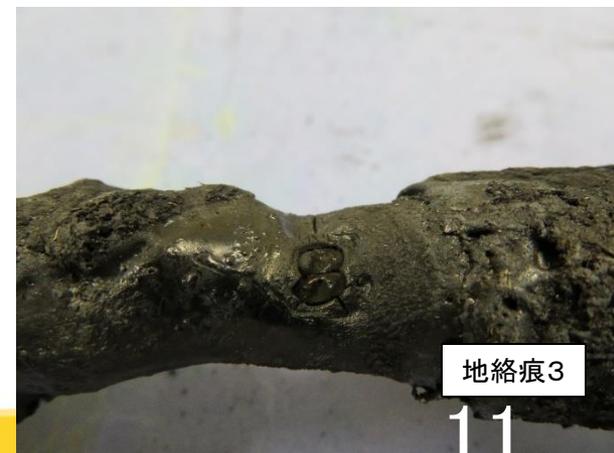
## ①屋外終端接続部外観確認

○使用されていたケーブルは、EMケーブル(エコケーブル)であった。

○3本のケーブルうち、2本のケーブルに焼損が認められた。

○焼損した1本のケーブルには、ストレスコーン末端部(中央部より負荷側へ約95mm付近)に、地絡痕が3箇所認められた。

○ブラケットによるケーブル拘束部付近において、ケーブル滑落の痕跡が認められた。また、その変位は約6mmであった。

- シュリンクバック現象による事故発生抑制のため、特にEMケーブルの端末部においては、シースストッパー等の対策を講じる。
- 年次点検などで絶縁低下が指摘された場合、交換等の対策を講じる。
- 日常点検においては、ケーブル端末部におけるテープの巻き乱れや銅テープの露出、シースのズレ等の目視確認を確実に実施する。

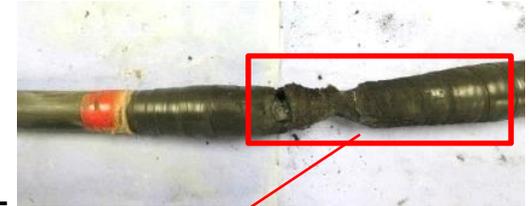
②屋外終端接続部非破壊確認(X線透過装置による確認)

○地絡痕が認められたケーブルは、鉛テープが一部焼失していた。

○押さえめっき線の端部に焼損が認められた。

赤点線内:鉛テープ焼失

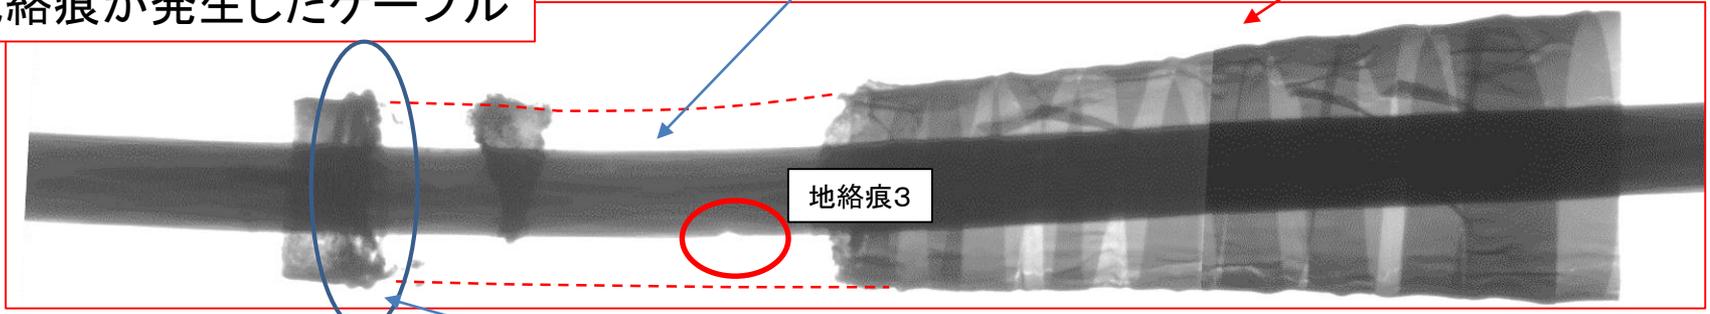
地絡痕が発生したケーブル

地絡痕3

押さえめっき線

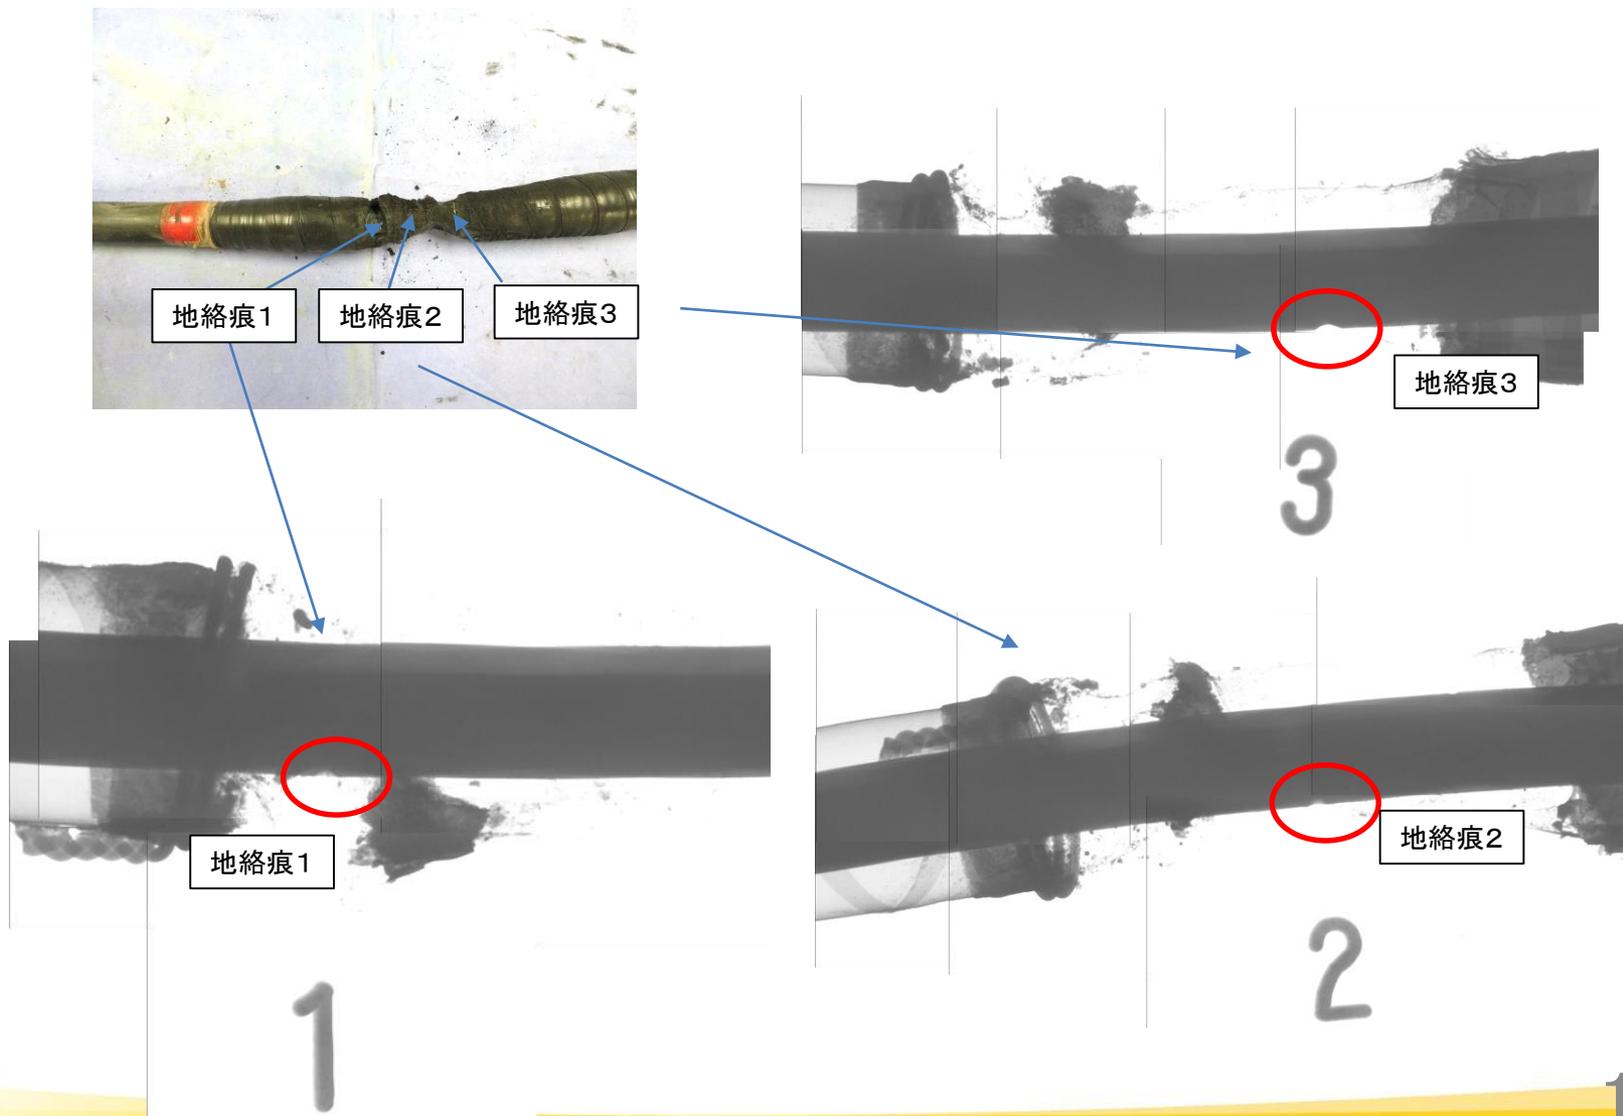
○外観観察で確認した3箇所の地絡痕のそれぞれをX線透過装置で確認したところ、以下のとおり、いずれも導体の一部に溶融が認められた。

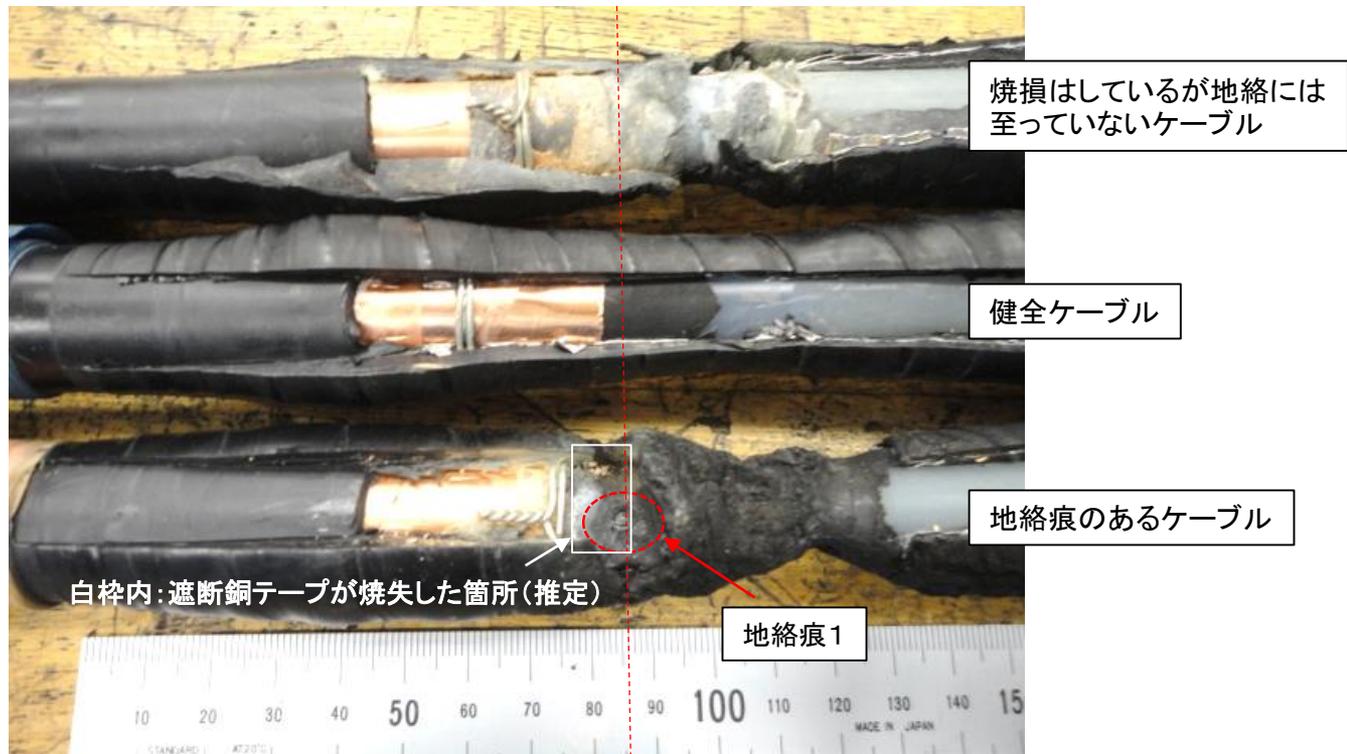
### ③ 遮蔽銅テープ端部内部確認

○健全相との比較の結果、遮蔽銅テープの押さえめっき線の施工位置に違いは認められるが、シースの剥ぎ取り範囲、遮蔽銅テープの露出範囲等は同等であると考えられることから、地絡痕1は地絡により焼失した遮蔽銅テープの端部付近にあったものと推定された。

遮蔽銅テープ端部

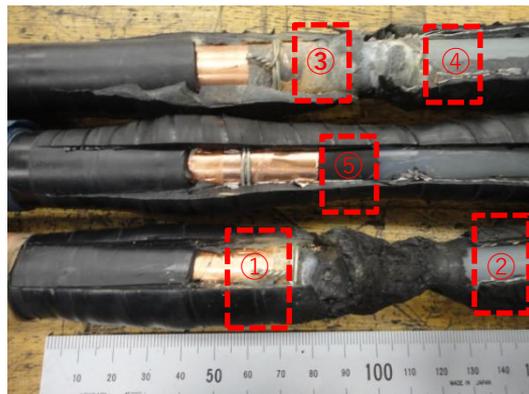
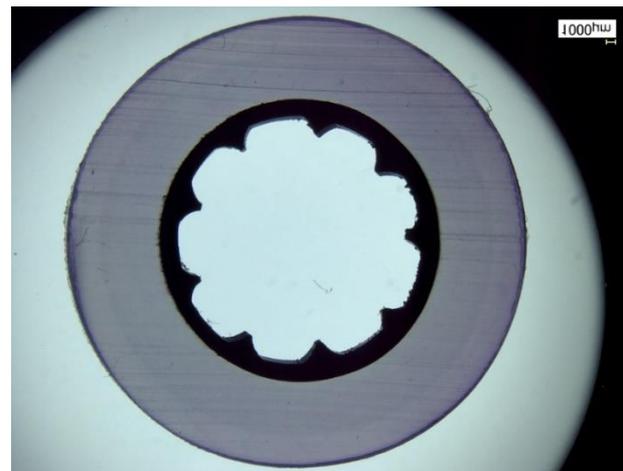
#### ④水トリー発生についての確認

○3相のケーブルの絶縁体について水トリーの発生について確認を行ったが、確認の範囲内では、地絡に至るような外導水トリー、内導水トリー及びボウ・タイ状水トリーは認められなかった(※水トリー現象についてはスライド24参照)

外導トリー(長さ 1,000μm以上)	内導トリー(長さ 1,000μm以上)	ボウ・タイ状トリー (長さ500μm以上)
試料①	0	0	0
試料②	0	0	0
試料③	0	0	0
試料④	0	0	0
試料⑤	0	0	0

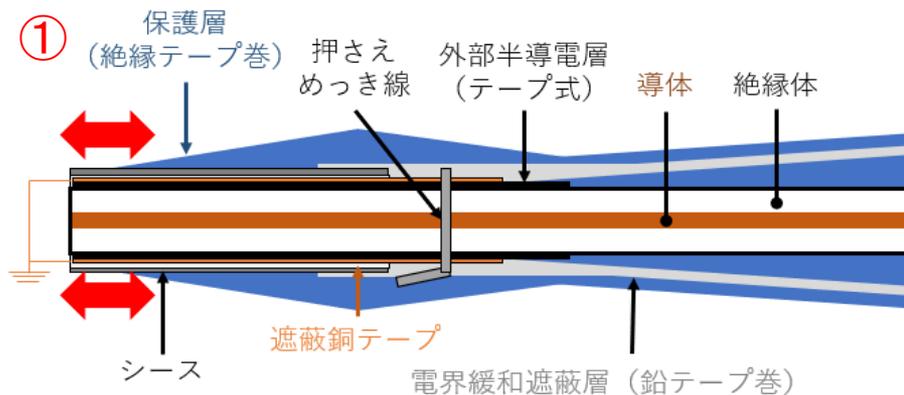
①繰り返しの日射や通電等のヒートサイクルによって、シースが徐々に収縮

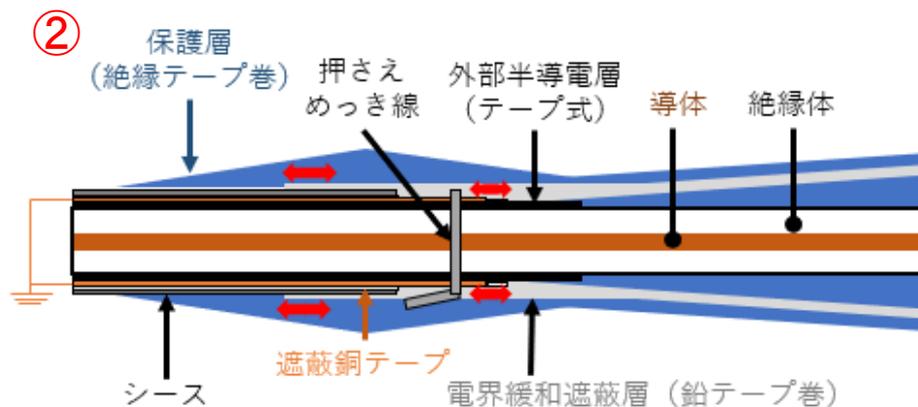
②シースの収縮に伴い、電界緩和遮蔽層 (鉛テープ巻) や遮断銅テープにズレが生じる。

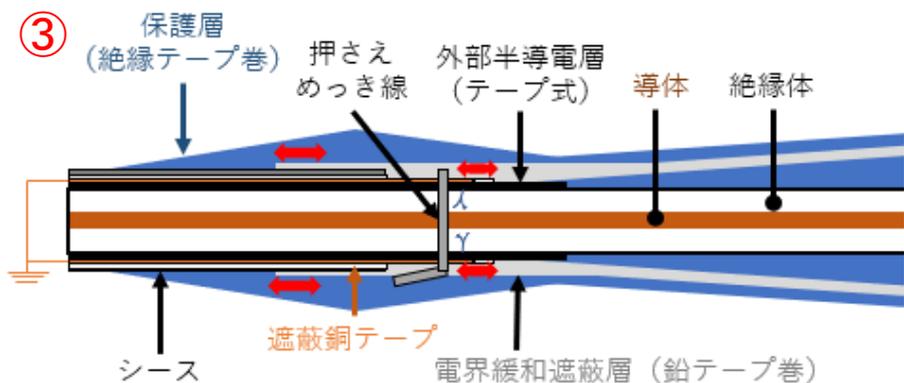
③電界緩和遮蔽層にズレが生じたことで耐電圧特性が低下又は遮断銅テープにズレが生じたこと等により充電電流が流れ絶縁体の劣化が進行した。

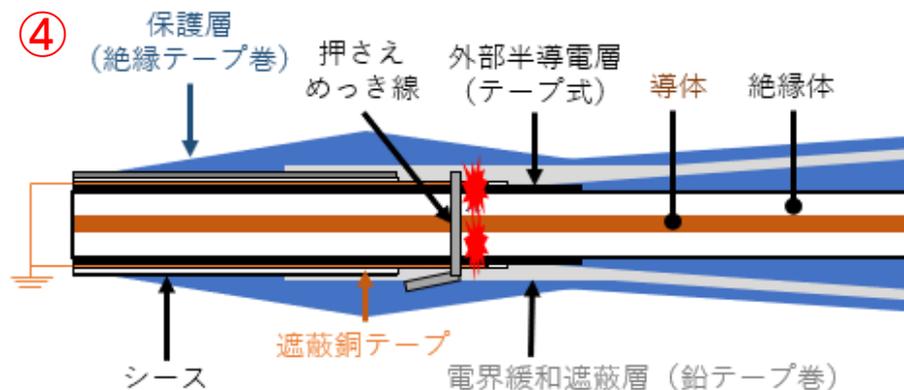
④絶縁体が絶縁破壊し、地絡が発生
