# News Release

2023年7月6日  
NITE（ナイト）  
独立行政法人製品評価技術基盤機構  
法人番号 9011005001123

## 夏場の感電事故に注意！ ～感電リスクが高く死亡事故も発生しています～

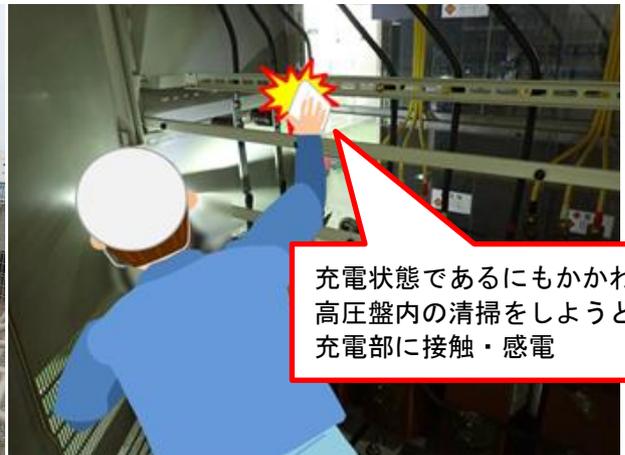
充電状態であるにもかかわらず  
高圧盤内の清掃をしようとして  
充電部に接触・感電

〔図2〕受電室の感電死傷事故のイメージ※  
※実際の事故画像ではありません。
