# 製品評価技術基盤機構（NITE） の電気保安支援業務について

独立行政法人 製品評価技術基盤機構（NITE）  
国際評価技術本部 電力安全センター  
電力安全技術室 蛸谷 勝司

# 6. 事故事例紹介

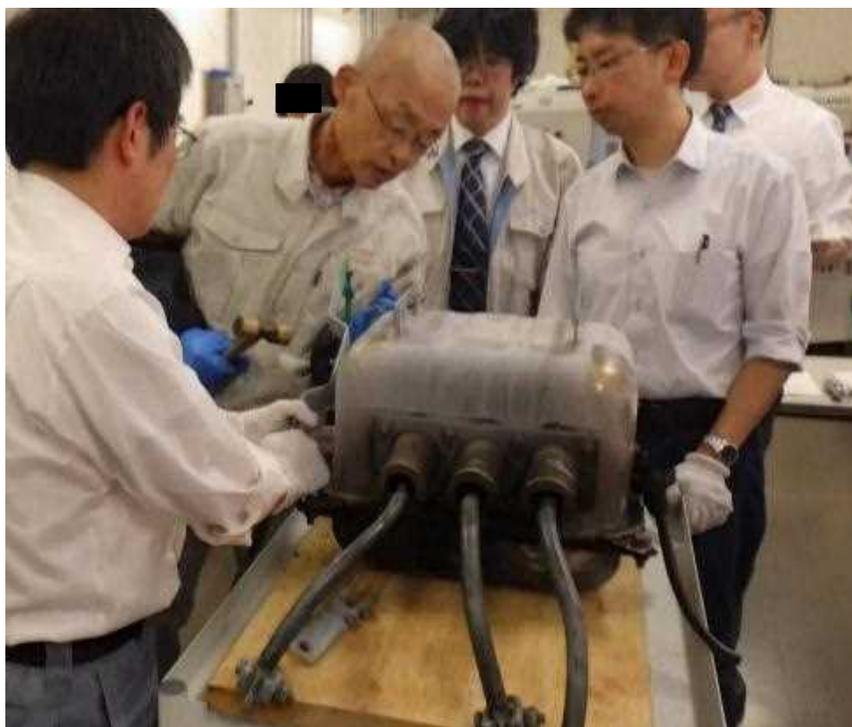
例1 焼損したPASの解体調査

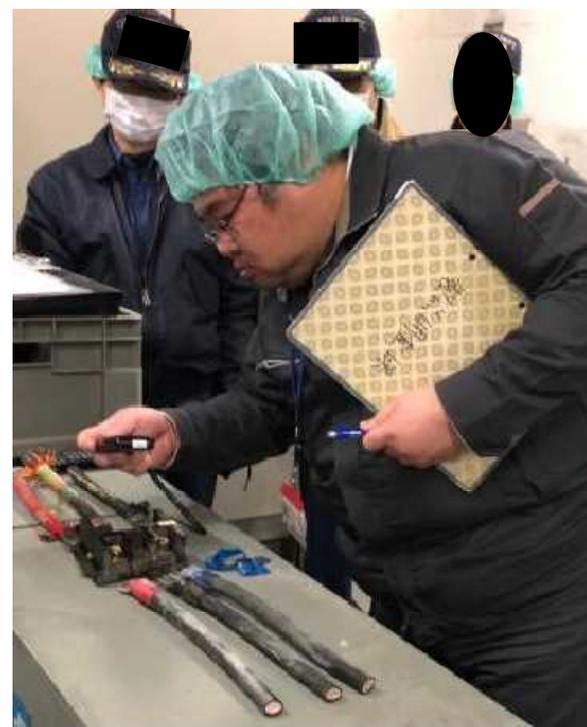
例2 焼損した端子台の調査

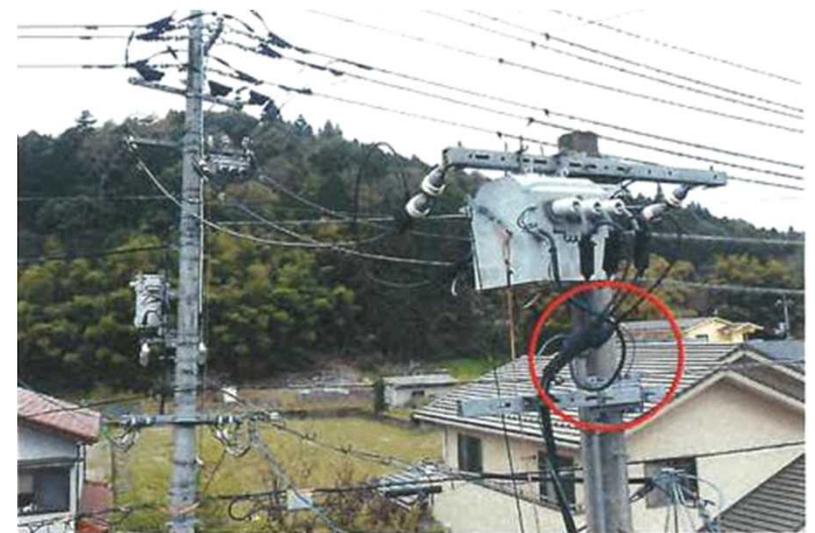
PAS制御線と高圧引込ケーブルの接触箇所（全体図）

PAS制御線がたるみにより高圧引込ケーブルの絶縁体劣化部と接触し、PASの制御電源が喪失したため、雨での地絡発生時に保護が働かず事故が構外に波及した。

- ・PAS制御線のたるみ等、柱上PAS周辺の点検を強化する。
- ・高圧引込ケーブルの更新など、高経年化機器を計画的に更新する。

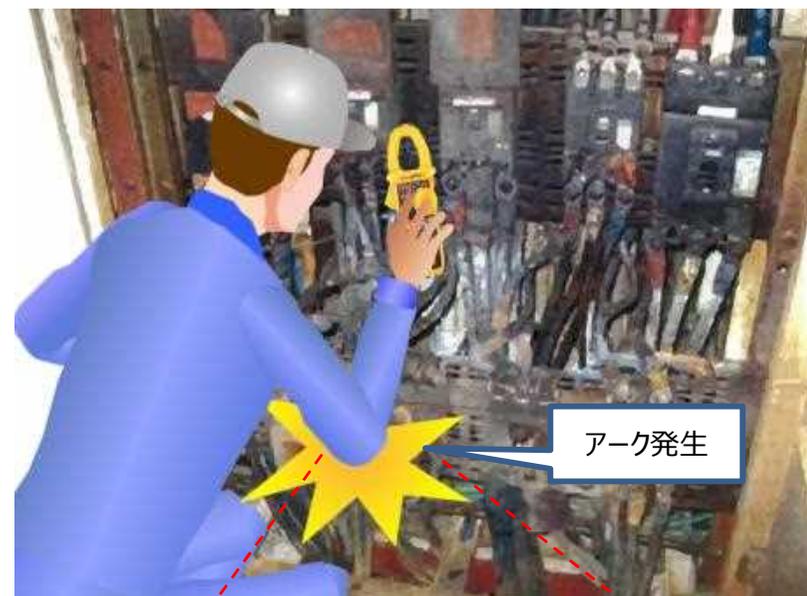
キュービクル内配電盤

アーク痕

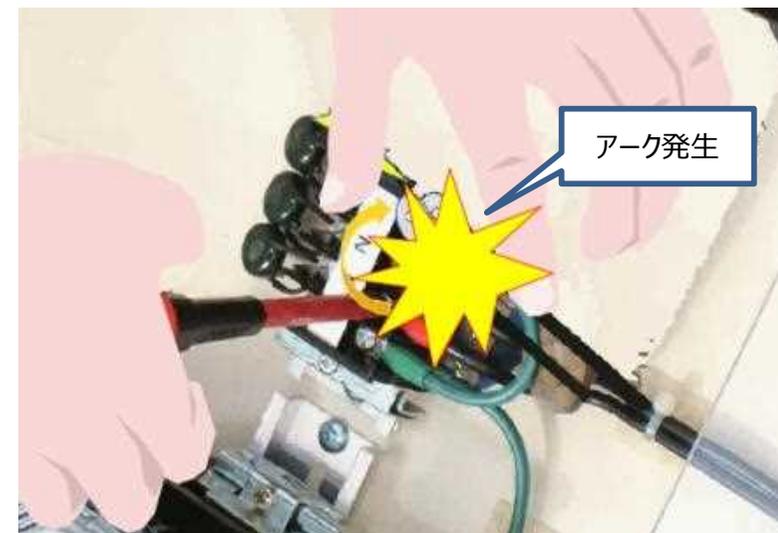
配線間の短絡によるアーク発生

- ・太陽電池発電設備定期点検契約を設置者と電気事業者とで締結していたが、新たに電気保安法人を含めて締結し、連絡を徹底することによって電気主任技術者の立ち会いの下で作業する。
- ・太陽電池発電システムの点検に関する作業標準書を作成するとともに充電部への保護カバー及び保護手袋を着用して点検を行う。
- ・工事業者、下請業者の社員への事故事例及び点検手順の教育を実施する。

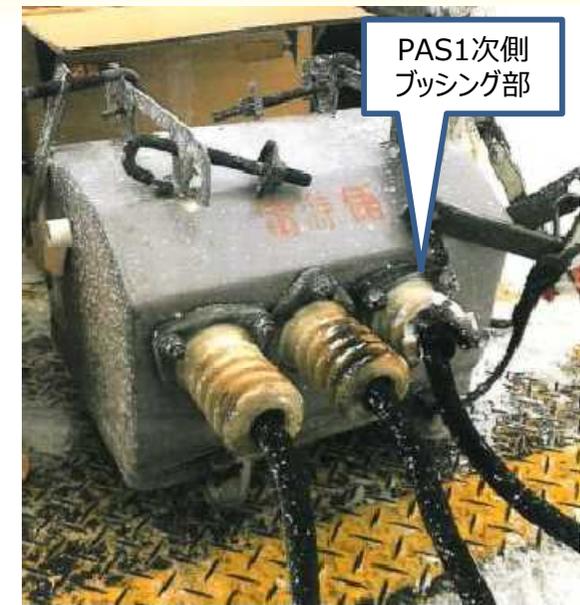
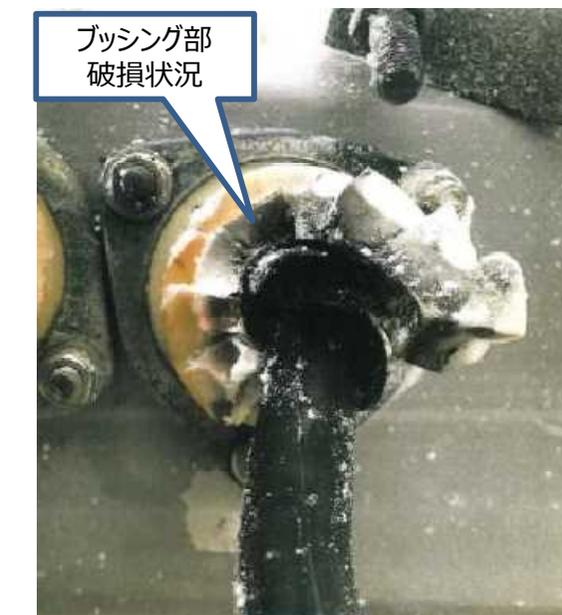
当該事業所のPAS1次側のブッシング部が破損し、波及事故となった。PASを調査したところ、破損したブッシングより引き出されているリード線の被覆が損傷していた。

- ・PASのリード線の被覆が損傷した箇所より水分が浸入したことによって地絡状態になり、停電となった。PASは2007年製なので推奨交換期限（10年）をわずかに過ぎていたが、設置場所が沿岸部なので、被覆の劣化が早まったと推定される。
- ・ブッシング部の破損は、点検では確認できなかったが、ヒビが入っていた可能性があり、気温の寒暖差が激しい地域なので、わずかなヒビが拡大し、破損に至ったと推定される。
- ・上記2点の原因は、PAS1次側の不具合につき、SOG制御装置の保護範囲外であったため、波及事故に至った。

- ・PAS及びSOG制御装置を新品に交換する。
- ・点検時での第一柱の目視点検を双眼鏡で確実に行うこととし、PASの交換は推奨交換期限を確実に行うこととする。

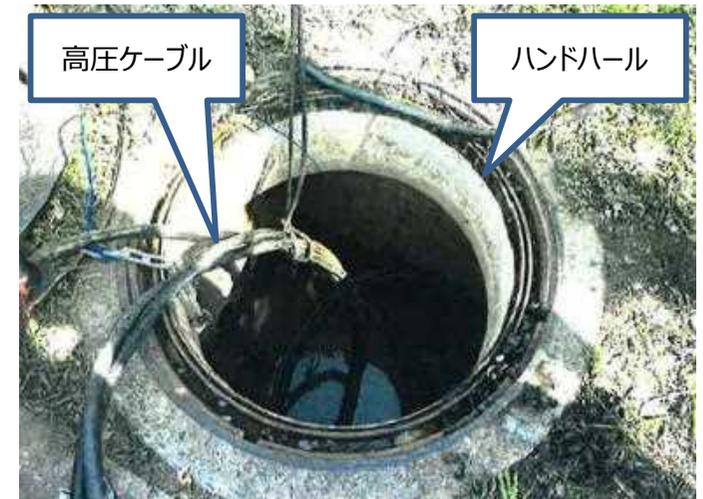
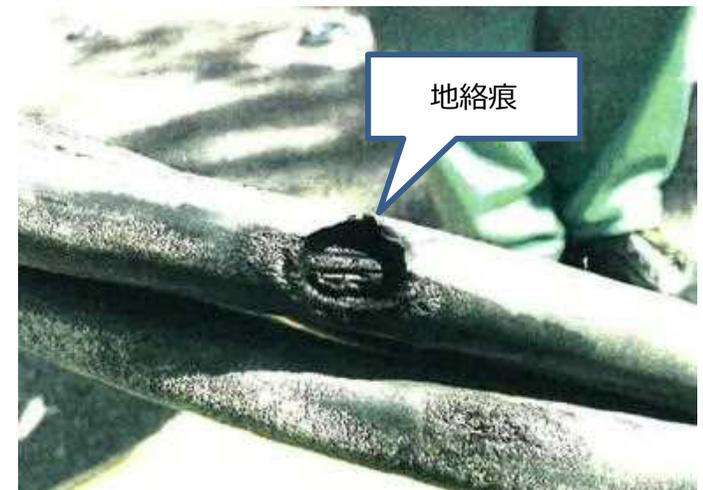
当該事業所の受電用高圧引込ケーブルが、ハンドホール内で経年劣化により地絡を発生し、高圧ケーブルが直引込であったために地絡保護範囲外となり、波及事故となった。

受電用高圧引込ケーブルの経年劣化（1996年製）により、地絡が発生した。

- ・現在更新時期を経過している他の機器についても早急に取り替えを計画する。今後は更新時期に合わせて計画的に取り替えを行う。
- ・高圧ケーブルが保護範囲内となるように、構内高圧気中開閉器の設置を検討する。
