# NITEの電気保安技術支援業務 について

（事故事例集・事故実機調査）

独立行政法人 製品評価技術基盤機構  
（NITE）

電力安全技術室

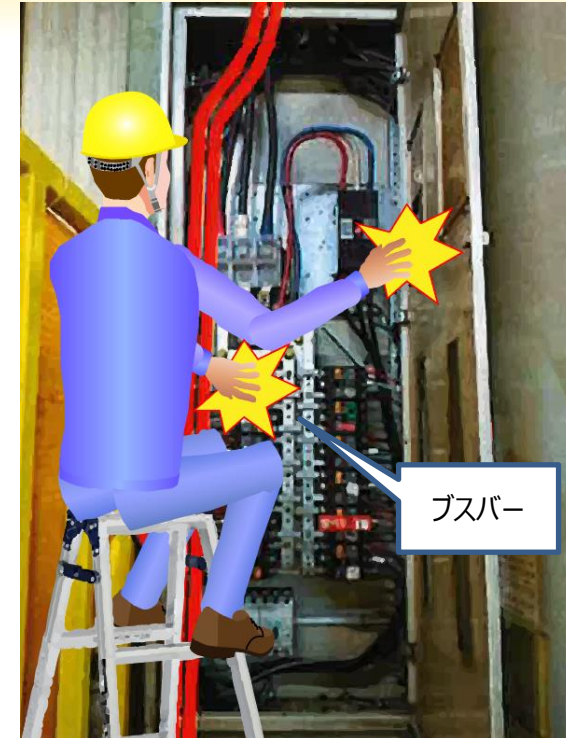
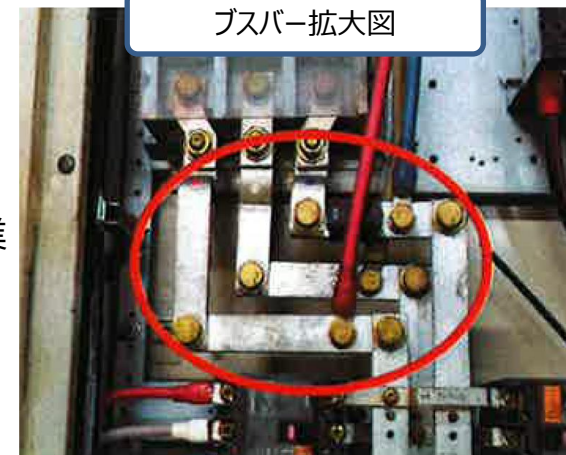
# <①死傷事故 Aパターン：工場内での電気工事中の感電死亡事故>

電気設備を新設するために、設備用電源を引き込む配線工事において、工事計画よりも作業が進んだために計画外工事を行った。作業は充電状態であることは承知していたが、電気工事に慣れていたために危険意識が低下しており、充電部への絶縁保護、絶縁保護具の着用を行わなかった。分電盤内で脚立に乗り、整線処理を行っている際に左手がブスバー、右手が分電盤扉に触って感電したと思われる。

- ・工事計画の変更があったにもかかわらず、監督者への報告がなかった。
- ・原則行わないことになっていた充電部の作業を行った。
- ・充電部の作業をするにも係わらず、絶縁保護具着用と充電部絶縁保護を行わなかった。

- ・充電部の作業を行う場合は、絶縁保護具の着用がされているか確認した上で、監督者の監視の下、作業を行うことを徹底する。
- ・工事計画の周知と安全ポイント、禁止作業に対する確認を監督者、作業者全員で行い、全作業員からサインをもらい危機管理意識の向上を行う。
- ・工事中の現場巡回を強化し、現場でのより一層の危機管理を行う。
- ・全社に事故の通達を行い、電気に関する注意喚起を行う。

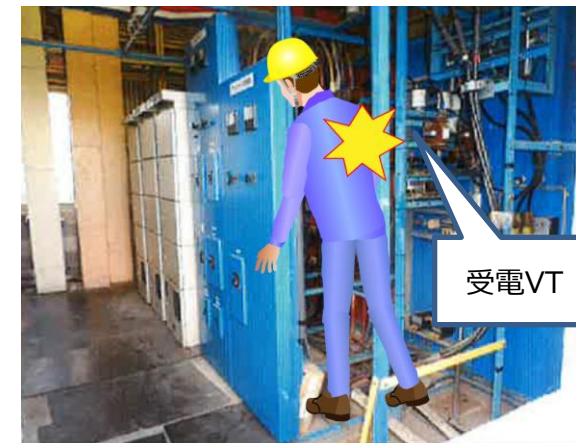
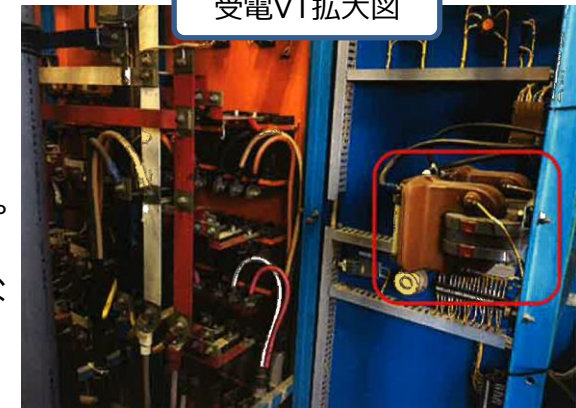
## <②死傷事故 Aパターン：保安全管理業務での感電事故>

保安全管理業務中の感電事故。変圧器のB種漏洩電流値が大きかったため、低圧側にて不良箇所を調査しようとしてオープフレーム内に入ったが、調査が不可能であると判断し、フレーム外に出ようとして後ずさりした際に、後方の受電VTに右側の背中が触れ、感電した。

充電部のある機器への近接作業を行った。

・通常、月例点検は目視による点検、放射温度測定、クランプ電流に限っていたが、高圧三相のB種漏洩電流測定値が前回と比較して増加していたため、不良原因を探索しようとして充電中の受電VTに触れ、感電した。

・電気設備の点検に係わる点検方法について再教育し、月次点検での充電部近接作業はしない。  
・充電中にオープフレーム充電部付近の出入りを禁止するための措置を講ずる。  
・点検中に異常箇所発見及び異常な値を測定した場合は直ちに担当者へ報告し、調査が必要な場合は停電及び部分停電等の安全が確保された後に調査する。

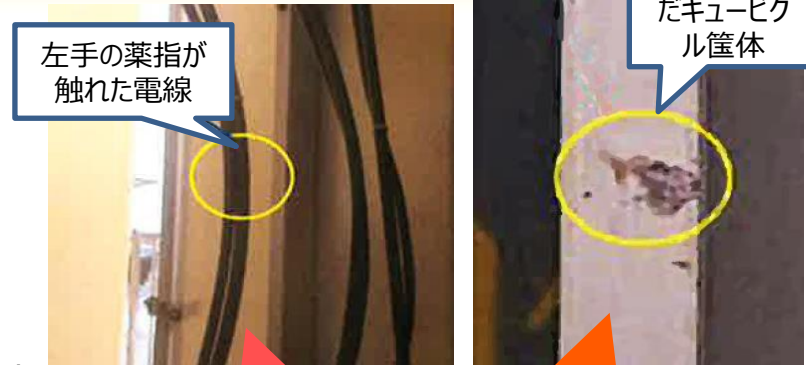
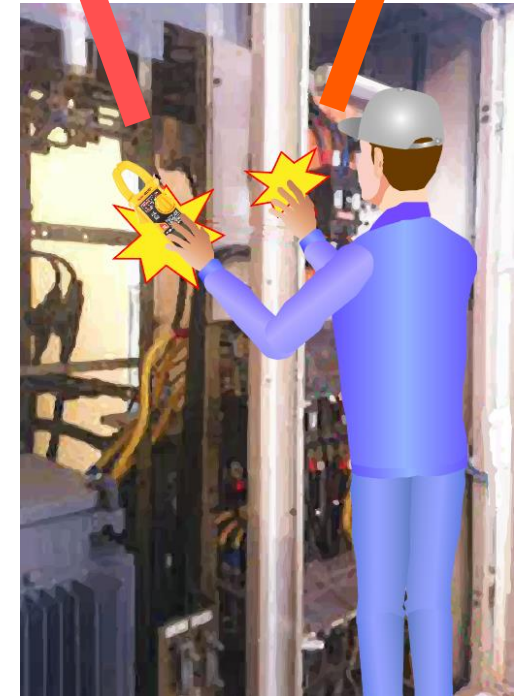
### <③死傷事故 Aパターン：感電負傷事故>

月次点検時に、動力用変圧器の2次側負荷電流をクランプメーターで測定しようとしたところ、誤って高圧絶縁電線充電部に左手薬指が触れて感電し、キュービクル筐体をつかんでいた右手から電撃が抜けた。

月次点検時に、負荷電流が小さく、キュービクル据付の電流計では電流値を把握できないため、点検マニュアルを逸脱しクランプメーターで電流値を測定しようとした。その際に、2次側配線がキュービクルの奥にあったため、左手を伸ばし、右手でキュービクルの筐体をつかみながら体をキュービクル内部に入れたが、不安定かつ絶縁ゴム手袋などの保護具を着用していなかったために、高圧充電部に触れ、感電した。

- ・当該電気主任技術者に点検マニュアルによる再教育を実施した。
- ・また、以下の内容について関係者に再周知した。
  - ・充電中の作業については、キュービクル内に体を入れない。
  - ・充電中どうしてもキュービクル内部に入らなければならないときには、関係者と相談し、全停電とする。
  - ・負荷電流が小さい場合の測定方法として、安全に測定できなければ、据付の電流計の「最小目盛り以下」と記載する。

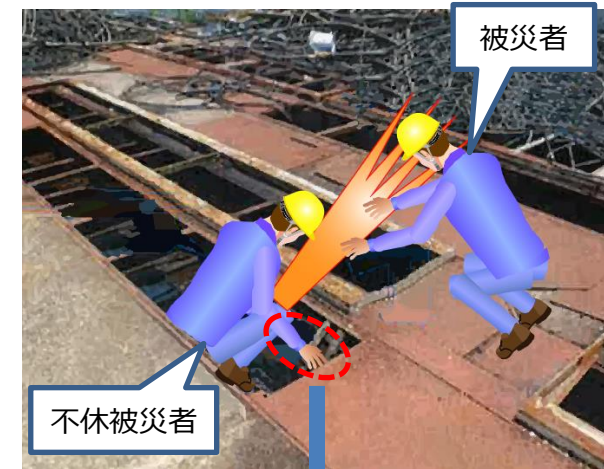
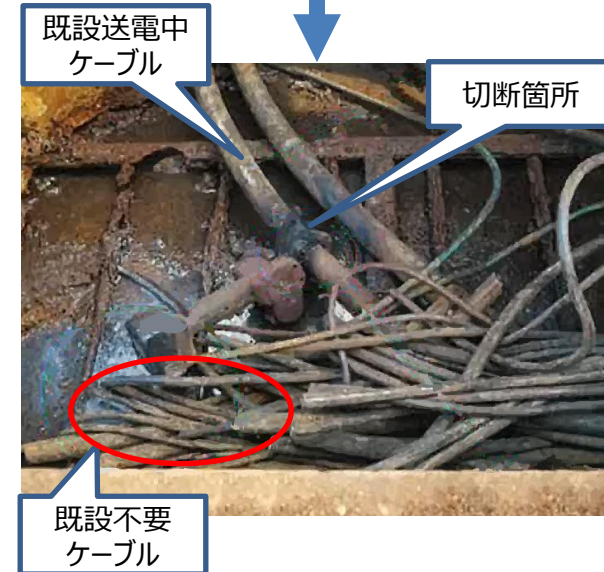
## <④死傷事故 Bパターン：工場内変電所活線ケーブル切断時のアークによる火傷事故>

工場内変電所において、電気ケーブルの撤去作業を実施中に、誤って高圧活線ケーブルを切断し、周辺で作業を行っていた作業員がスパークにより顔面に熱傷を負った。高圧活線ケーブルを切断した作業者は両手に軽度の熱傷を負ったが不慮災害であった。

- ・作業者の確認ミス：「撤去するケーブルの検電」、「ケーブル末端からの切断」については指示通りに作業していたが、切断する際に取り違えて高圧活線ケーブルの中間を切断した。
- ・予定外作業の発生：活線リスクの把握とリスクに応じた作業計画を共有化できなかった。
- ・事前の調査不足：活線ケーブルの存在を把握できていなかった。

切断可能な配線を区別（目印付け）、ケーブル切断作業者の限定、請負業者の安全管理者による作業チェック

工事工程表の共有化と工事進捗管理の徹底、作業承認書記載以外の予定外作業禁止

変電所内のケーブル撤去（工場全停電）、設備立上計画の変更による調査時間の造出

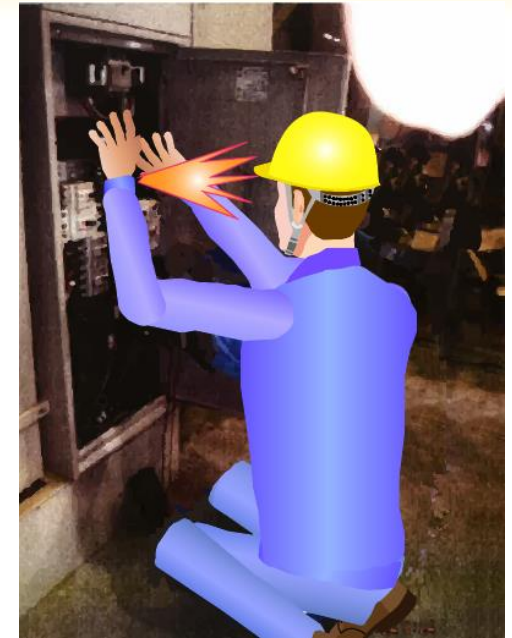
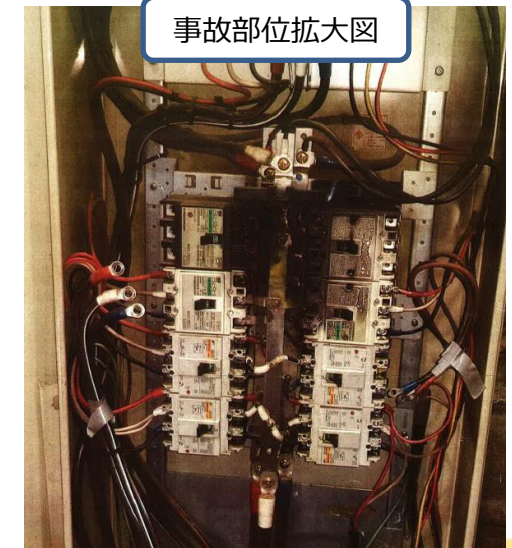
## <⑤死傷事故 Bパターン：動力盤における作業禁止行為によるアーク発生に伴う作業者負傷事故>

電気設備工事において、急遽作業担当変更があり、変更に伴う引き継ぎ、開放すべきスイッチ及び作業手順等の申し送りがないまま実施することになった。作業を行うためには動力盤を停電する必要があるため、動力盤が充電中であるか確認するためテスターで電圧を確認しようとしたところ、テスターリード棒が短絡防止未処理だったためブスバーを短絡させてしまい、アークにて両手に熱傷を負った。

作業担当者を変更した場合は、安全対策、作業方法等の引き継ぎをすべきところ、十分な引き継ぎが行わないままに、被災者は停電状況を確認するために、短絡防止処置が施されていない測定器を使用して、動力盤内にあるブスバーの電圧を測定しようとしたために測定器のリード棒がブスバーに接触、短絡したことによりアークが発生し、両手に火傷を負った。

- ・作業計画検討が不十分だったので、今までチェック機能が不十分であった点検修理予定表については、予定表の内容及び作業計画が確認できるように、書式の見直しを行う。
- ・測定器に短絡防止処置の不備があったので、共用測定器の点検項目に安全対策（感電・短絡等）の有無について確認欄を追加する。
- ・被災者の伝記知識、安全意識が不足しているので、今回の事故を教訓に検討、対策内容を水平展開し、保安教育では電気技術的教育、安全教育では電気及び一般安全教育を行い、安全に作業が行えるように見直していく。

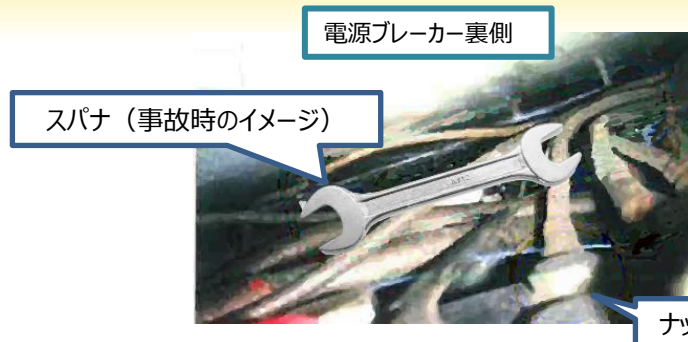
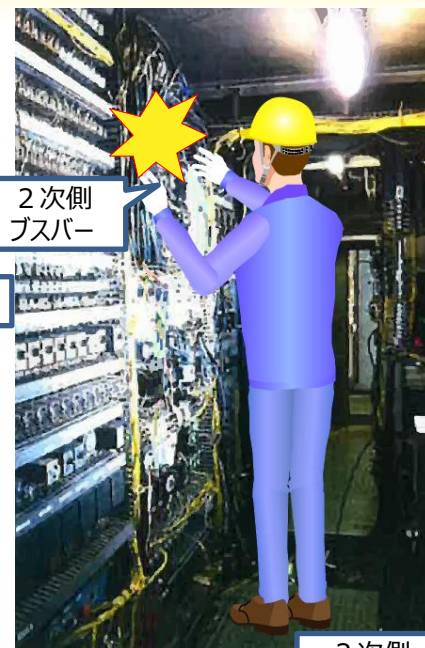
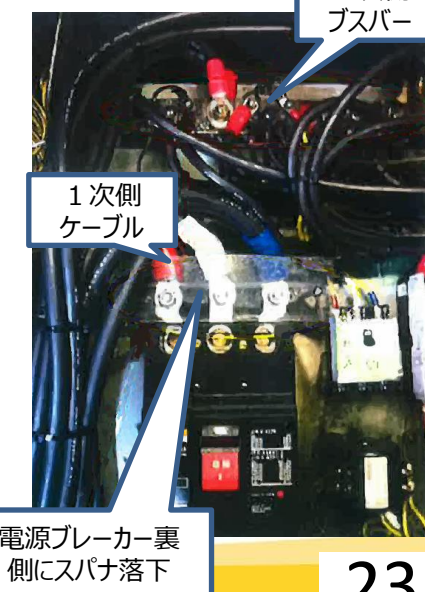
## <⑥死傷事故 Bパターン：低圧ブレーカー1次側におけるアーク火傷による負傷事故>

電気機器の取付配線工事において、制御盤内の2次側ブスバーから新設設備の電源を取り出す作業の際に、2次側ブスバーの裏側にスパナを入れ、表と裏の両方からナットを締め込もうとしたが、2次側ブスバー裏側のスペースが狭かったためにスパナをしっかりと持てず、スパナを下方の電源ブレーカー1次側に落として短絡させてしまい、発生したアークによって、両手を火傷した。

- ・電源ブレーカー1次側の充電は知っていたが、過去にも同様な作業の経験があったため油断していた。また、ブスバー裏側は狭く、スパナをしっかりと持てず、落としやすい状態だった。
- ・ブレーカー充電部の表面にはカバーが取り付けられており充電部分への接触防止対策をしていたが、上部にはカバーが無く、養生が不足していた。
- ・作業前のミーティングでは「充電部に触れ感電する」をポイントに上げていたが、工具の落下については不足していた。また、ブレーカー1次側が充電している事への注意喚起の声がけや再確認が行われなかった。

- ・電源ブレーカーを切っても、同一盤内に充電部分が残る場合には更に1次側の電源を切る、または、絶縁物による養生をすると共に作業前再確認することを安全守則に明記する。
- ・活線近接作業の危険性を再教育する。また、想定外、やり難い作業が生じた場合は、工事を中止し、工事作業者と再度打ち合わせすることをルール化する。

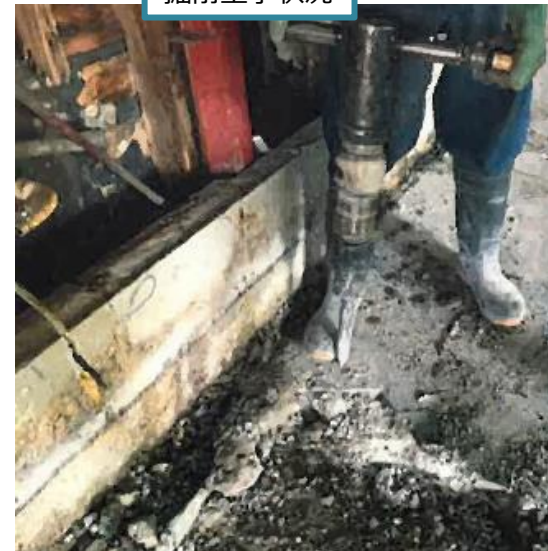
掘削工事状況

当該事業場を含む付近一帯が停電したため調査したところ、高圧引込ケーブルの絶縁破壊が原因と判明した。

- ・埋設された高圧引込ケーブル配管ルートが不明確な状況（経路表示及び図面無し）で掘削工事を行った。
- ・掘削工事の事前打ち合わせ時に、作業は停電して進めるようにと電気主任技術者から指導を受けていたが、停電せずに工事を開始した。

以上のことから、掘削工事で高圧引込ケーブルを損傷させ、絶縁破壊により地絡が発生、高圧ケーブルが直引込であったために地絡保護範囲外となり、波及事故となった。

- ・高圧引込ケーブルの交換、及び配管ルートの変更。
- ・波及事故防止のために地絡保護装置付地中線高圧負荷開閉器の新規設置。
- ・高圧引込ケーブルの配管経路表示と電気設備図面を作成し、工事施工時は現地確認が行えるようにする。
- ・掘削工事を行う際は、電気主任技術者に停電要請を行い、経路調査後に実施。
- ・高圧機器の更新については、更新推奨年数に合わせて電気主任技術者と協議し、計画的に更新する。

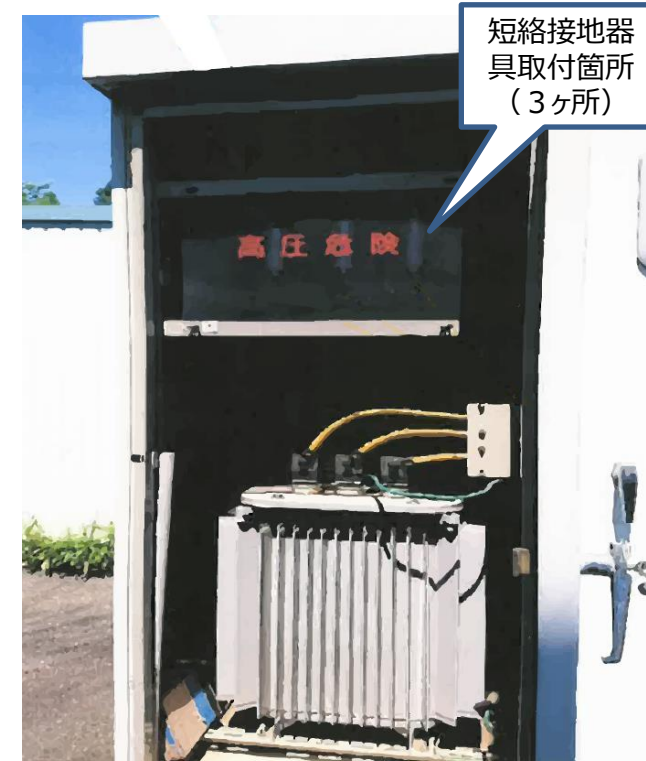
当該事業場において、年次点検の際に、高圧負荷開閉器（LBS）に取り付けた短絡接地器具を取り外さずに区分開閉器（PAS）の復電操作をしたため、地絡事故が発生し、波及事故に至った。

当該事業場で、年次点検を実施した際に、短絡接地器具取付中の表示や、十分なチェックリストも作成しない状況で、単独作業を行っていたため、高圧負荷開閉器（LBS）に取り付けた短絡接地器具を取り外すことを失念して復電作業を行ってしまい、地絡事故が発生したが、制御電源を喪失していたため区分開閉器（PAS）が動作せず、波及事故に至った。

- ・年次点検において、単独作業の禁止、作業手順の順守を徹底させる。
- ・短絡接地器具取付中の看板 2 種類の使用を徹底させる。
- ・区分開閉器（PAS）投入前に一括メガ測定を必ず実施する。

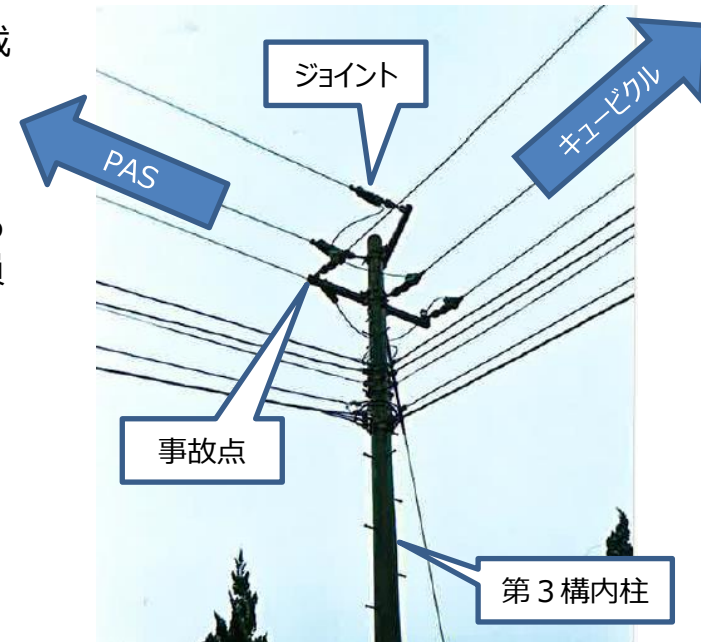
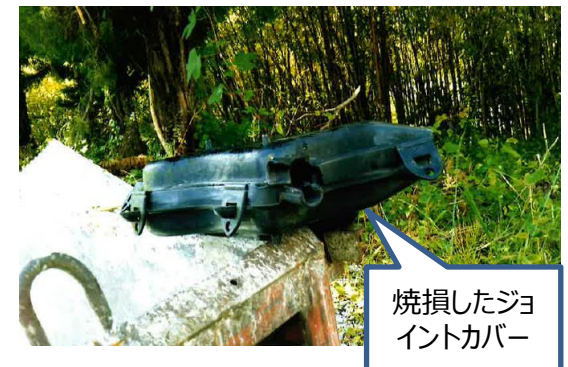
当該事業場において、受電用引き込みケーブルは4本の構内柱を介して受電しているが、このうちの第3構内柱のケーブルジョイント部で蛇が発見された。ジョイントカバーが焼損していることから、経年劣化でカバーとケーブル間に隙間が生じ、ここから蛇が侵入して地絡事故になったと推定される。第1構内柱に設置されている区分開閉器（PAS）には方向性地絡継電器が付いていたが切り離せず、波及事故となった。

構内柱のケーブルジョイント部で蛇が発見されており、ジョイントカバーが焼損していることから、経年劣化でカバーとケーブル間に隙間が生じ、ここから蛇が侵入して地絡事故が発生したと推定されるが、区分開閉器（PAS）には方向性地絡継電器が付いていたにも関わらず波及事故となったのは、電力会社との保護協調が取れていなかったためである、

- ・当該事業場における区分開閉器（PAS）の電圧整定値を5%から2%に変更する。
- ・蛇が柱上に登るのを防ぐのは難しいので、充電部への蛇の侵入を防止する方法として、絶縁カバーの隙間をテーピングで無くす。

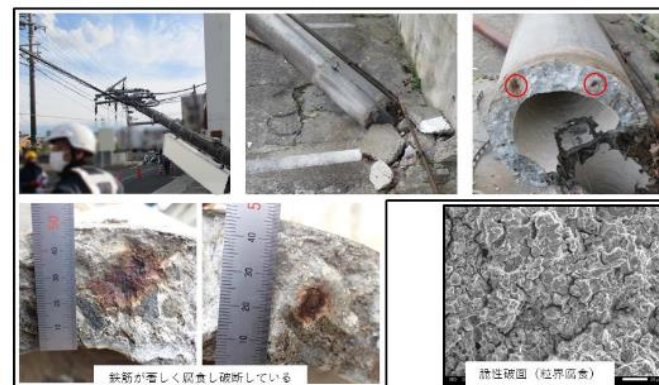
独立行政法人製品評価技術基盤機構（NITE）が調査したところ、腐食によって鉄筋の強度が低下していたことが判明しました（図2）。

また、強度計算によると、架渉線の張力による曲げモーメントが鉄筋コンクリート柱の設計許容値以上となっていたことが判明しました。

図1 鉄筋コンクリート柱倒壊事故現場（事例2）

図2 鉄筋の破断面（事例1、電子顕微鏡写真）

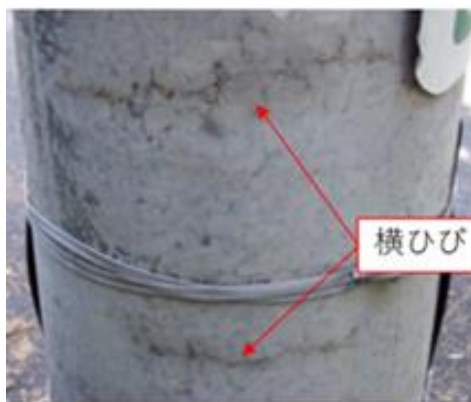
➤ コンクリート柱に横ひびがある

➤ 過大なモーメント負荷

- ・風による架渉線張力過大
- ・常時加わる偏荷重等

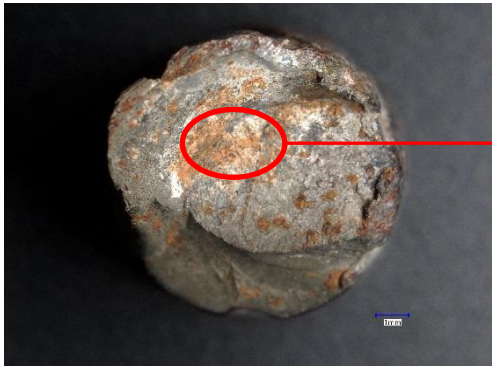
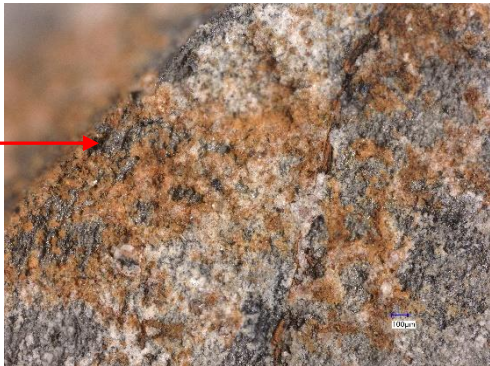
- 破面に白い付着物
  - 元素分析の結果、Ca、Si、Al等
  - コンクリート由来の成分が破面に付着
- ↓
- **コンクリート柱の倒壊前から鉄筋に亀裂が発生**

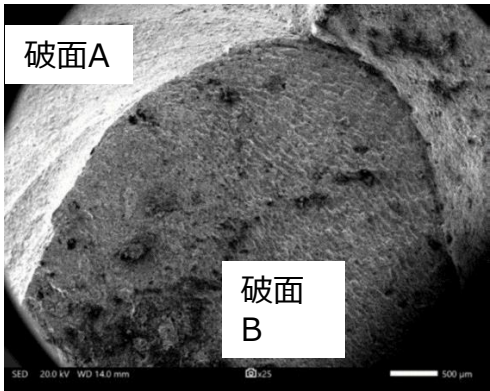
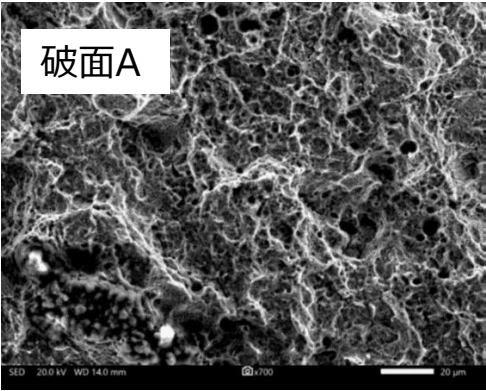
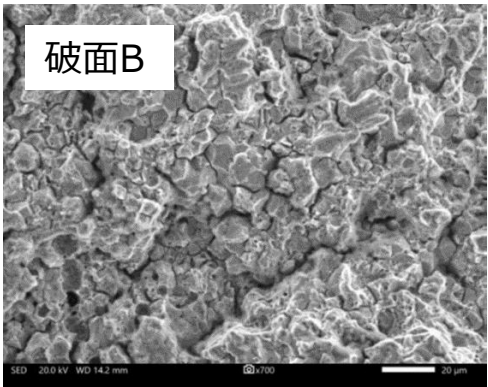
- 形状が異なる複数の破面  
↓  
異なる破壊形態
- 過負荷による延性破面  
➤ **倒壊時の引っ張り荷重により破断**
- 粒界腐食破面  
➤ **倒壊前から腐食により亀裂が発生**

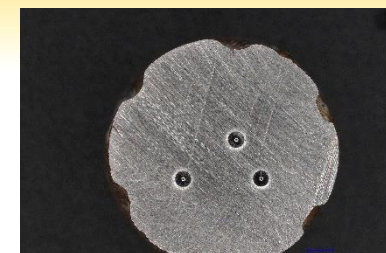
ロックウエル試験後の圧子痕

- 鉄筋のロックウエル硬さは45.8HRCで、硬さから推定される張強さは約 $1,520\text{N/mm}^2$ と推定され、JIS G3137「細径異形PC鋼棒」の引張強さ（ $1,420\text{N/mm}^2$ 以上）の規定値を満たしていた。
- 鉄筋の製造時の強度に問題はなかったと推定。

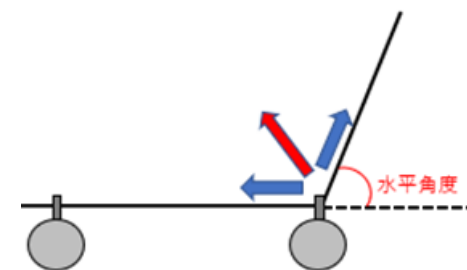
- コンクリート柱の寸法、架渉線の長さ・直径、開閉器・腕金等の面積・設置高さ、架渉線の設置角度等を調べ、風圧で生じるコンクリート柱地際のモーメントを計算。
- 風速 $40\text{m/s}$ （甲種風圧荷重／電気設備技術基準）の風圧に対し強度不足。

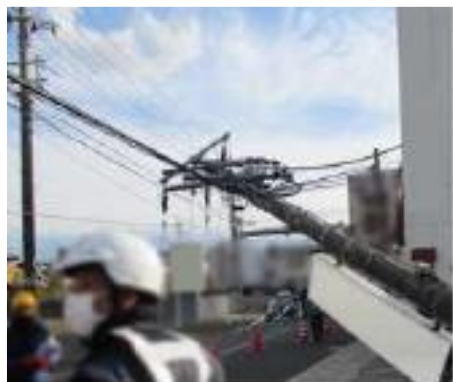
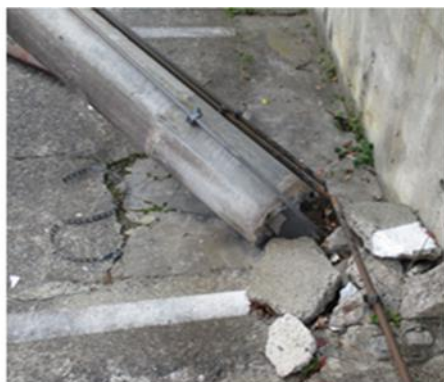
- 鉄筋の硬さ測定結果から、鉄筋の強度に問題はなかったものと推定。
- 鉄筋の破面の腐食が著しく、破面に特徴が残されていない。
- コンクリート柱の風圧計算の結果、風圧荷重に対し強度不足の可能性有り。
- 鉄筋の腐食状態から、倒壊前から鉄筋に亀裂が生じていたものと推定。

- 事例 1 及び事例 2 とも鉄筋コンクリート柱が風荷重に対して強度不足の状態にあったため、長期使用でコンクリート柱に亀裂が生じ、亀裂から水分が浸入して鉄筋が腐食し、倒壊に至ったものと推定される。

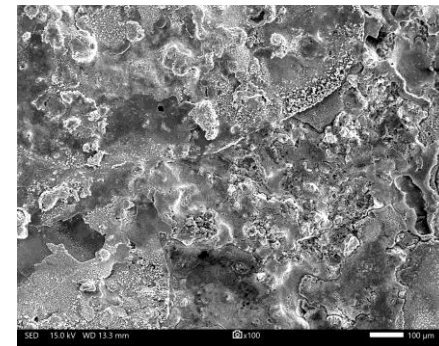
腐食のため破面が不明瞭

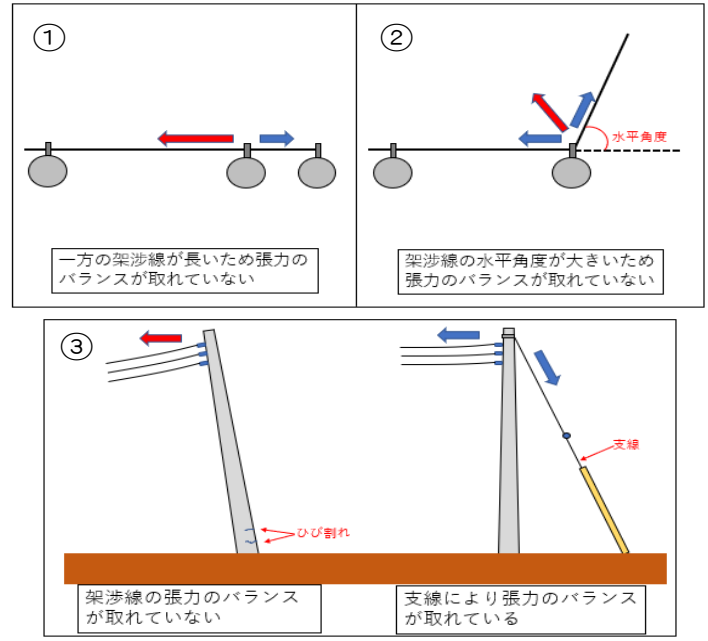
図3 架渉線による張力 (イメージ図)

架渉線張力のバランスが取れていない要因 (図3)

- ① 一方の架渉線が長い (事例1)
- ② 架渉線の水平角度が大きい (事例2)
- ③ 支線がない (事例1、2)

電気設備の技術基準に基づき、風圧荷重等に耐えるよう適切に施設してください。特に、電線路の水平角度が大きい箇所に施設する電柱は、架渉線の張力に耐えるよう支線を設ける等、適切に設計してください。

電線路の経路を変更する、新たな電線路を追加する、看板等の装柱物を追加する等、電柱への荷重が変わる場合は、改めて電柱の強度を確認してください。また、必要な場合は支線等を設けてください。
