2025年8月20日

NITE（ナイト）

# 太陽電池発電設備の台風被害、どう防ぐ？ ～台風接近前や台風通過後の設備点検が重要～

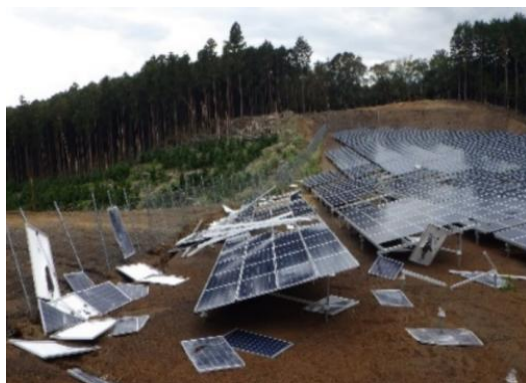
【図1】台風時の強風による事故被害写真  
出典：「電力安全小委員会の各ワーキンググループにおける検討事項等について」（経済産業省 第22回産業構造審議会 保安・消費生活用製品安全分科会 電力安全小委員会）

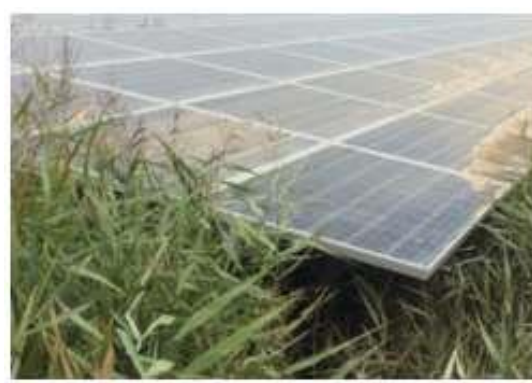
【図2】台風時の水害により発電設備が水没した事例  
出典：「太陽光発電の環境配慮ガイドライン」（環境省）

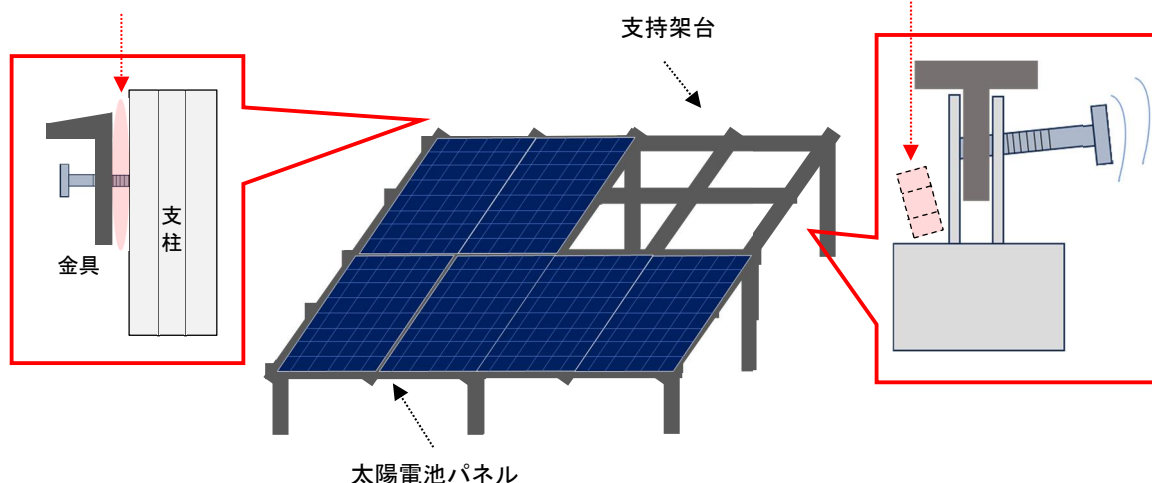
[図 6] 太陽電池の架台のボルトの緩み例(イメージ図)

- ・ 太陽電池パネルと固定金具の隙間が多数確認された（電気設備に関する技術基準を定める省令（以下、「電技省令」という。）第 4 条）。
- ・ 横材（パネル受け材）の一部に損傷およびパネル押さえ金具の一部に脱落が確認されたため、物件に損傷を与えるおそれがないように施設されているか確認できない。（電技省令 第 4 条）。
- ・ ナットの脱落及びボルトのゆるみが確認された（電気設備の技術基準の解釈 第 46 条第 2 項 ※建設時の基準を適用）。  
→太陽電池パネルを固定する金具や、架台の接合部のボルトが緩んでいないか点検し、ボルトの増し締めを適宜行うことで、パネルの飛散や架台の破損等の事故リスクを低減できます。
- ・ 保安規程に定める防災体制が整備されていなかった（電気事業法 第 42 条第 4 項）。  
→事故に備え、事前に非常時の設備の運用方法や連絡体制を整備しましょう。

特に太陽電池パネルを固定する金具や架台の接合部のボルトなどに異常があると、事故の原因になるおそれがあるため注意してください（図 6）。

(指摘事例) ボルトが緩み、  
金具と支柱の間にスペースが発生

| <b>設備の固定状況の点検</b> <ul style="list-style-type: none"> <li>強風被害が想定される場合、太陽電池パネルの固定金具や、架台接合部のボルトが緩んでいないか、点検してください。また、架台を固定する杭などがきちんと埋まっているかについても点検してください。<br/>(立入検査では、杭が必要な深さより数十センチ以上埋まっていない、杭のスクリュー部が地面から出ている等、強風によって引き抜ける可能性のある事例がありました。(図7))</li> </ul> |

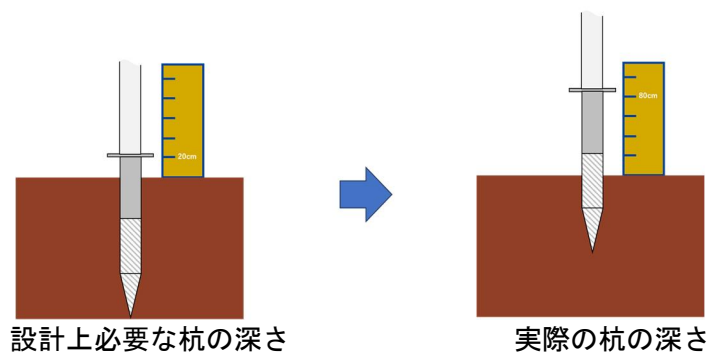
[図 7] 杭が必要な根入れ深さまで埋まっていなかった事例(イメージ)

- ・ 排水溝の土砂によるつまりが確認できたため、排水能力の低下による土砂流出の懸念がある。これらが敷地外へ流出する可能性もあった(発電用太陽電池設備に関する技術基準を定める省令 第5条)。
- ・ 打設不良や地盤の侵食によりスクリー杭羽根部の露出が確認された。それにより押し込み支持力、引抜・水平抵抗力の低下が懸念されるため、杭基礎の安全性が確認できない(発電用太陽電池設備に関する技術基準を定める省令 第4条第5号)。

架台を固定する杭がしっかり埋まっていないと、風などで杭が引き抜けてしまう可能性が高くなります(図7)。また、豪雨への対策の1つとして、排水溝の機能が低下しないように日頃の点検が大切になります。
