令和6年度電気事故事例集

独立行政法人製品評価技術基盤機構 国際評価技術本部 電力安全センター

- NITEでは、事業者から経済産業省に提出される電気事故の報告書「詳報※」の分析を実施しています。
- 本資料は、令和6年度に実際に発生した事故を数件まとめた事例集です。

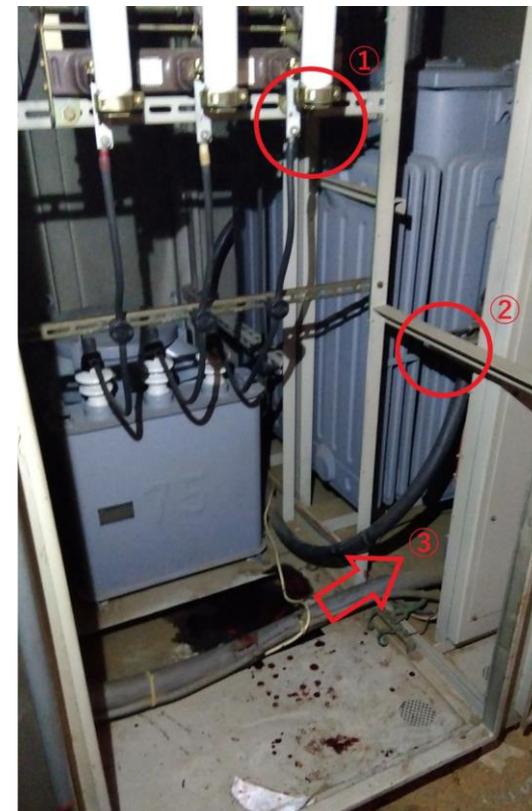
そのまま管理技術者がヘルメット等の保護具の着用をせずに充電中キュービクル内に侵入したため、感電した。

- ① 頭部が接触（接近）したと思われる充電部
- ② 身を乗り入れた際、右手を置いていたフレーム
- ③ 低圧盤と変圧器の間にある程度のスペース

③のスペースにPCB含有の可能性のあるコンデンサがあるかもしれないと考え、②のフレームに右手を置きキュービクル内に身を乗り入れた。②のフレームの上から③のスペースを覗き込もうとしたところ、頭部が①の活線部に接触（接近）し感電するに至った。その際②のフレームに置いていた右手を通して地絡し、PASが開放したものと思われる。

- 管理技術者
 - …充電中のキュービクルへの侵入を禁止する。
- （管理技術者が所属している）協会
 - …今回の事例を全協会員に文書配布をするなど周知し、充電中のキュービクル侵入の禁止、および保護具使用の再徹底を図る。

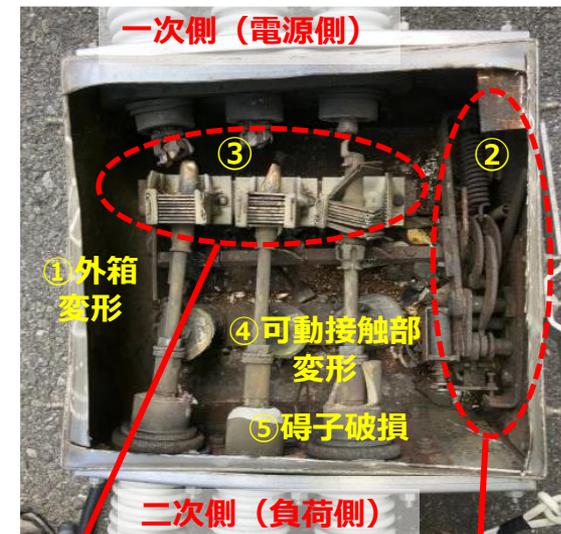
PGS内部の破損状態

交換推奨時期を超過した状態が良くないPGSを使用していたため、内部短絡が発生し、波及事故になったと推定される。

【PGSの破損状態】

- ① 外箱の外板全ての面が膨らみ、変形。
- ② 壁や、操作ハンドル機構部には錆が発生。
（右の写真参照）
- ③ 一次側固定接触部は三相とも熱で破損。
（右の写真参照）
- ④ 二次側可動接触部は三相とも熱で変形。
- ⑤ 二次側絶縁碍子部の碍子は三相とも碍子の一部が破損。

- PGSを新規更新した。
- 交換推奨時期を超過した機器について、電気主任技術者が機器交換を強力的に推進していく。

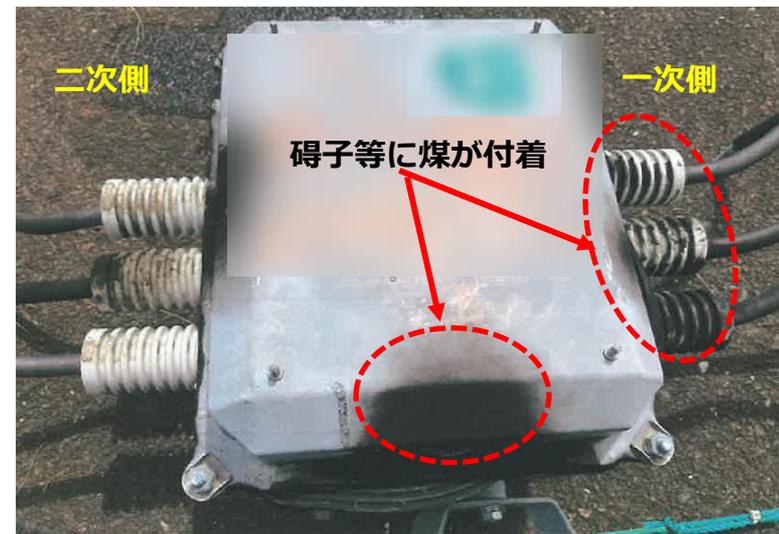
事故発生PASの外観

PAS本体の内部と外部との気密を保つケースパッキングが経年劣化し気密性が低下した結果、ケース内に水分が浸入し、絶縁破壊に至り破損した。

- PAS本体内部へ水分浸入を推定するため、年次点検でトリップコイルの絶縁抵抗も測定する。
- 月例点検時に双眼鏡にてPASの外観及び碍子周りの点検を行い、錆や碍子割れの無いことを確認する。
- 電気工作物設置者及び担当者へ波及事故及び電気設備維持管理の重要性を説明した。
- 点検不良箇所及び機器更新推奨年を過ぎる場合は、電気主任技術者から電気工作物設置者へ機器更新を提案する。

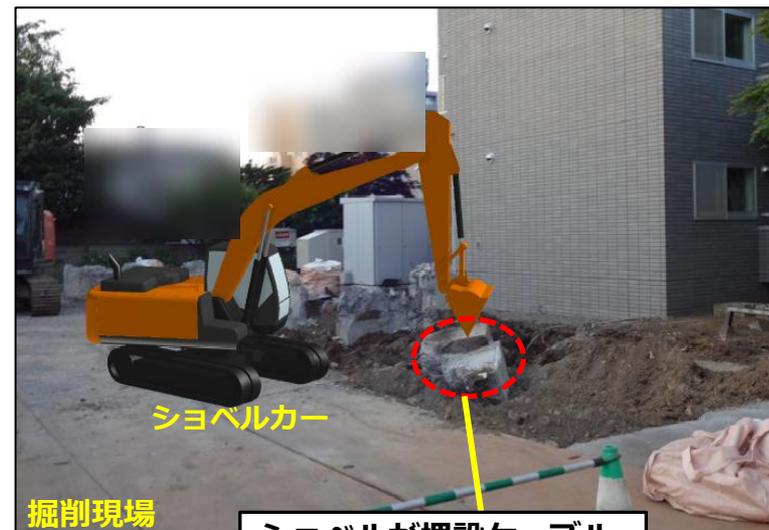
掘削現場

- 解体業者は、当該事業場構内掘削にあたり、
 - ①電気管理技術者への事前連絡を怠り、
 - ②埋設物の事前調査も不十分で、掘削作業を実施した結果、埋設高圧引込ケーブルにショベルを接触させたため、地絡した。
- SOG制御用電源ケーブルも同時に断線させたため、PASの制御電圧喪失によりPASが開放せず、波及事故になった。

ショベルが埋設ケーブル（高圧・低圧）に接触。

- 工事受注者は、発注者から提示された工事仕様を確認すると共に工事計画に反映させる（例えば、チェックリストを用いての埋設物を記載した図面等の確認や事前調査の実施、電気管理技術者へ報・連・相が必要な要確認事項の確認など）。

- 埋設物を敷設する際は、埋設標識シートを合わせて埋設する。
- 工事発注者は、当該工事の前提条件や要確認事項（例えば埋設物を記載した図面等）の工事仕様を受注者に提示すると共に、提示した工事仕様が遵守されているか確認する。

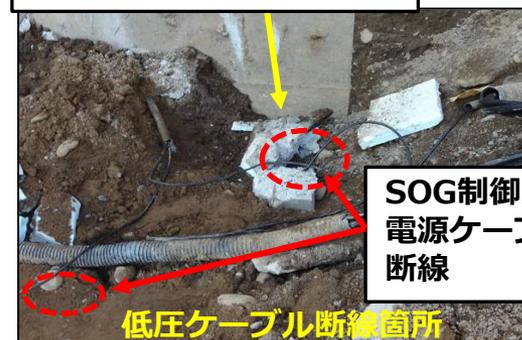
SOG制御用電源ケーブル断線

低圧ケーブル断線箇所

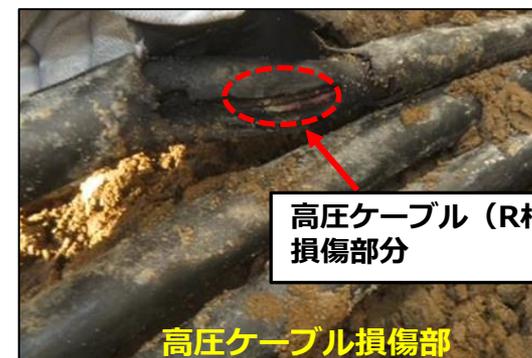
高圧ケーブル（R相）損傷部分

高圧ケーブル損傷部

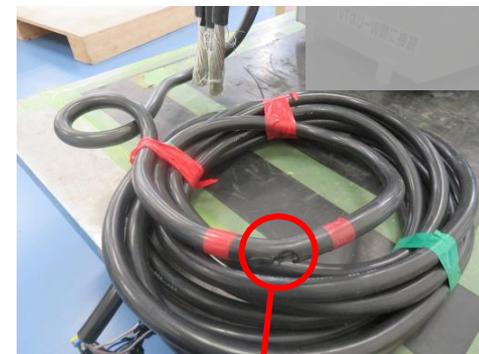
制御ケーブル

開閉器の制御ケーブルの損傷により開閉器内蔵VTが損傷し、制御装置に制御電源を供給できなくなったため、PASが不動作となった。制御ケーブルの損傷の原因は、現地施工時または設置状態においてケーブルの損傷する要因があったと推定されているが、直接的な原因は不明。

- ケーブルの外観検査を入念に実施する。
- ケーブル取り付け後、取り付け状態を写真で確認する。
- 事故事例を周知する。

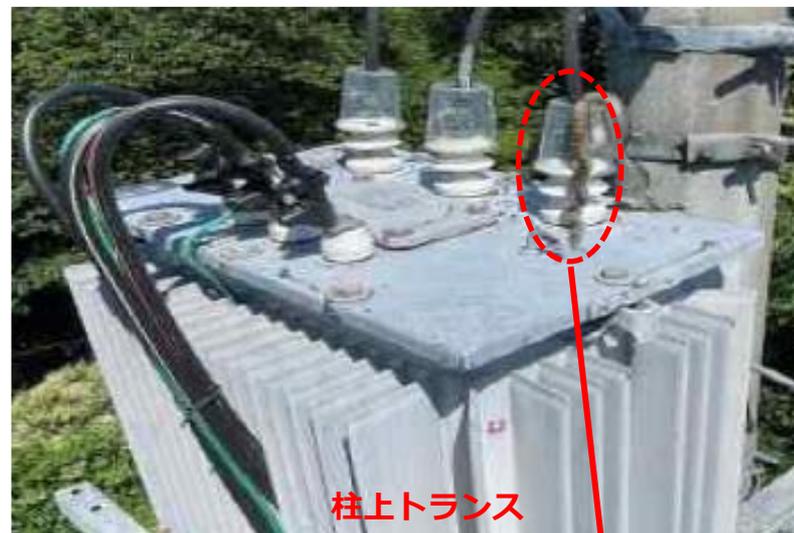
柱上トランス

- 柱上トランスにヘビが侵入し、1次側端子部に接触し地絡が発生した。
- 保護範囲内であったがSOGが（本体不良のため）動作せず、PASが開放されなかった。

地絡事故発生時の状況

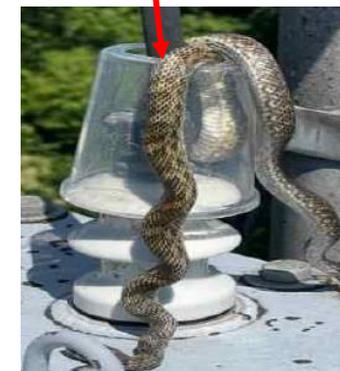
ヘビがブッシングカバーの隙間から侵入し端子部に接触

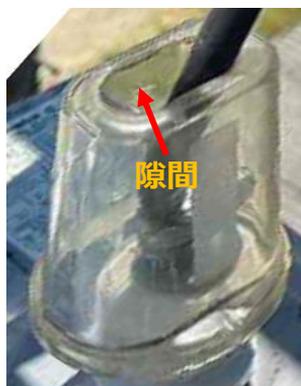
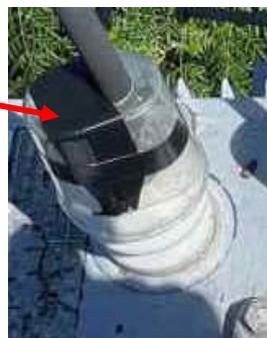
隙間

テープ

対策前（ブッシングカバー隙間あり）

- 応急処置として、屋内用のブッシングカバーの隙間にテープ処理を実施。
- 次回の年次点検時に屋外用のブッシングカバーに取替予定。
- 各電柱に防蛇用グリステープの取付け実施予定。
- SOG（2013年製）本体不良のため、交換実施。今後は予防保全として更新推奨時期には取替を実施するとともに、定期点検によりSOGの状態の把握を継続。

カバーの隙間を閉塞（応急対策）

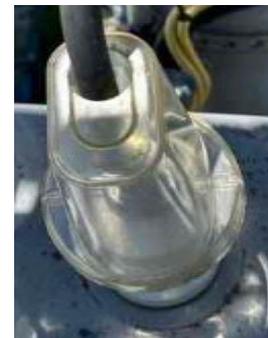
対策後（ブッシングカバー隙間閉塞）

屋外用（隙間なし）に取替

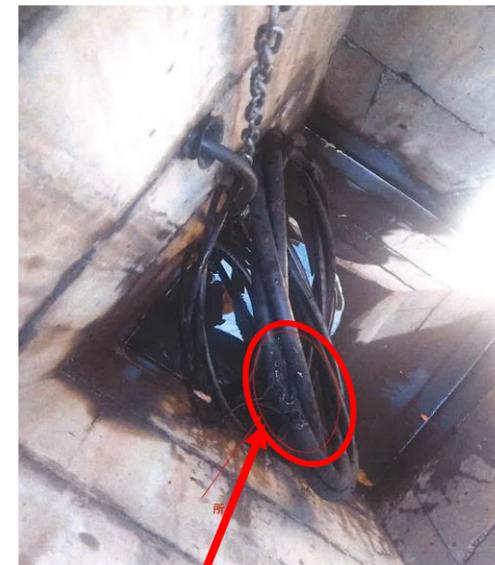
- 高圧ケーブルは落雷の影響で破損していたが、1,000Vの絶縁抵抗の測定では異常が発見できなかった。
- 停電事故の地絡電流が非常に大きく、構内の継電器が動作する前に変電所の継電器が動作したため、波及事故になったと推定される。

焼損箇所

事故点の除去を行わず、PASの投入操作を行うと、地域停電となる可能性がある。落雷などにより、停電後に事故（故障）点が分からない場合は、絶縁抵抗値のみを判断材料とせず、絶縁耐力試験を実施後異常が無いことを確認したうえで復電操作を進める。

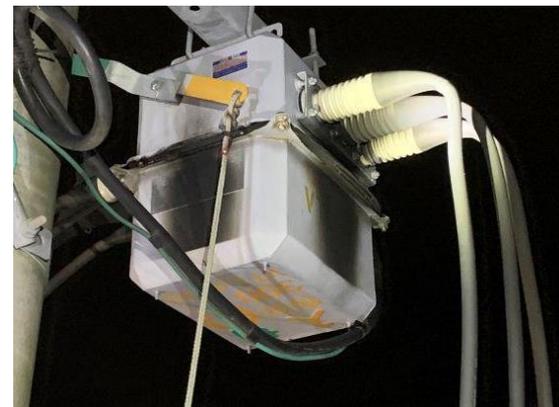
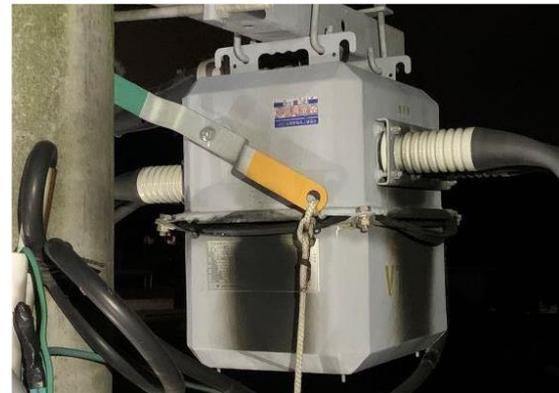
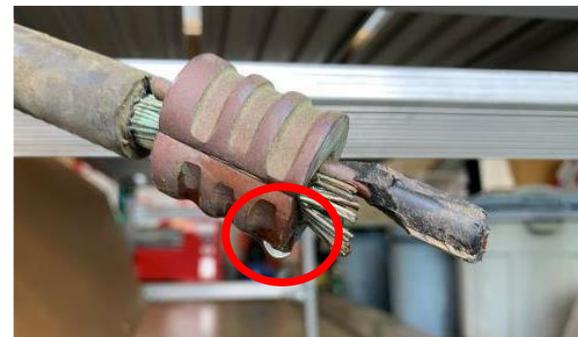
高圧気中負荷開閉器（PAS）の内部に発錆が見られたことから、開閉器内部に水が浸入し結露したことにより絶縁抵抗が低下し、相間短絡が発生したと推定される。

電源側T相口出線接続部分より水が垂れていることを確認

- 高圧気中負荷開閉器を新品に交換した。
- 事故原因の複合要因について、同様の事象とならないようメーカーへの再発防止対策を申し入れた結果、ブッシングとモールドコーン接合部の接着剤の塗布量を増量し対策を図ることとなった。
- 高圧気中負荷開閉器内部への水分浸入確認のため、電気主任技術者の点検を次のとおり行う。
 - a：トリップコイル回路の絶縁抵抗測定を年1回、3年間実施する
 - b：測定の結果、絶縁低下（20MΩ未満）の兆候が認められた場合は、停電点検を実施し、設備更新が必要と判断されれば、設置年数にかかわらず高圧気中負荷開閉器を交換する。

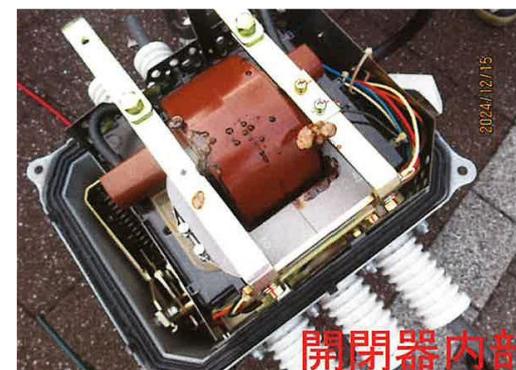
高圧区分開閉器 DG付PAS（VT・LA内蔵）の内部

年次点検での地絡保護継電器試験時、他電源による制御電源への印加を行う際に、作業者の過失により制御電源線を離線せずに試験を実施したため、PAS内蔵VTの定格負担（25VA）を超える電流が流れ焼損した。

そのまま焼損に気付かず商用電源（6,600V）の送電を行ったため内部巻線が短絡しVTが絶縁破壊、さらに内蔵VTが焼損していたことで地絡保護継電器に電源が供給されず不動作となり、波及事故に至った。

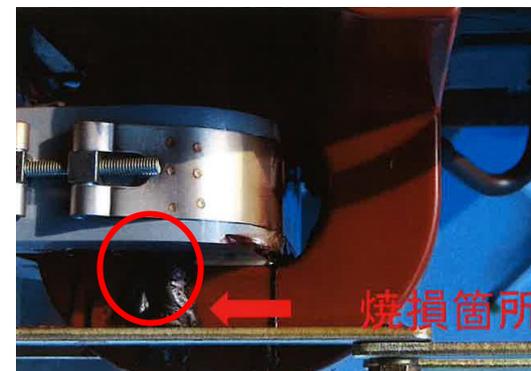
焼損箇所（VT）
