# 電線の一・二次被熱条件別サンプル集

平成21年2月

独立行政法人 製品評価技術基盤機構

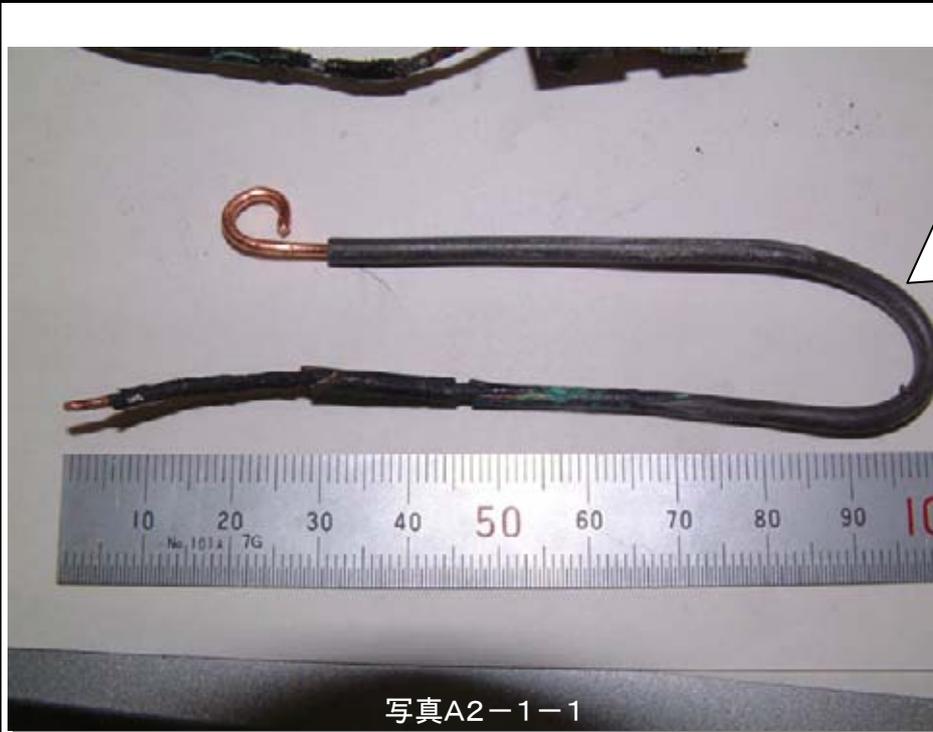
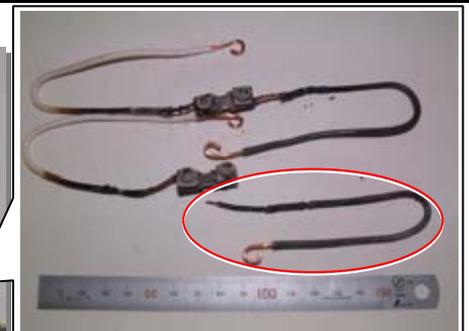
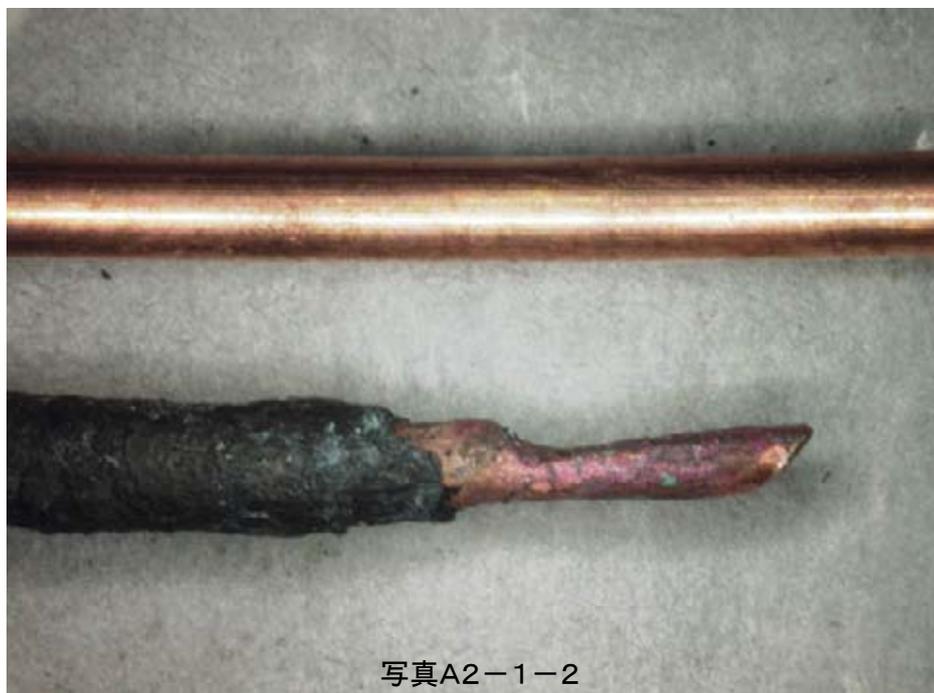
写真A2-1-1の先端約5mmは、露出して扁平な痩せが生じている。端子台にねじ止めする際被覆を剥いた部分と思われる。先端露出部以降の隣接部は、表面に被覆炭化物や銅化合物がかさぶた状に生じている。

写真A2-1-2は、断線部を拡大したもので、上側は新品試料。

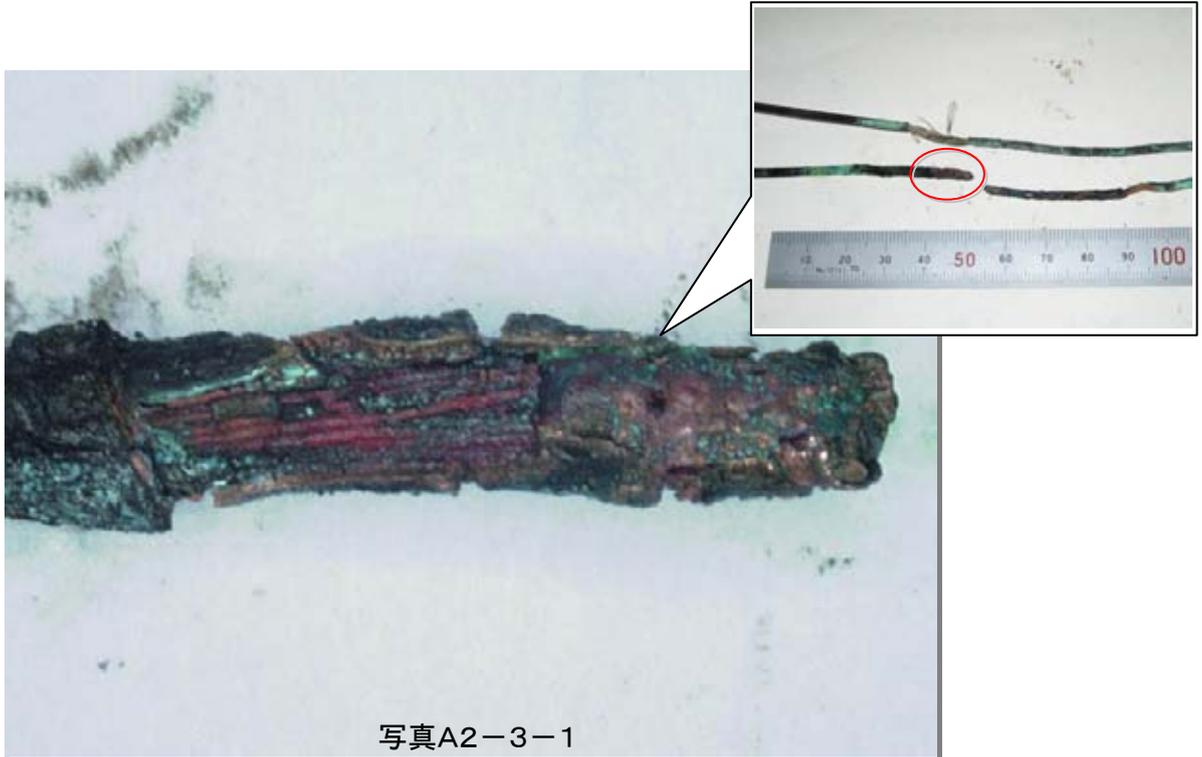
写真A2-3-1は、一次被熱(過電流)条件による発火後の状態。外側からは素線の銅素地部分は見えない。

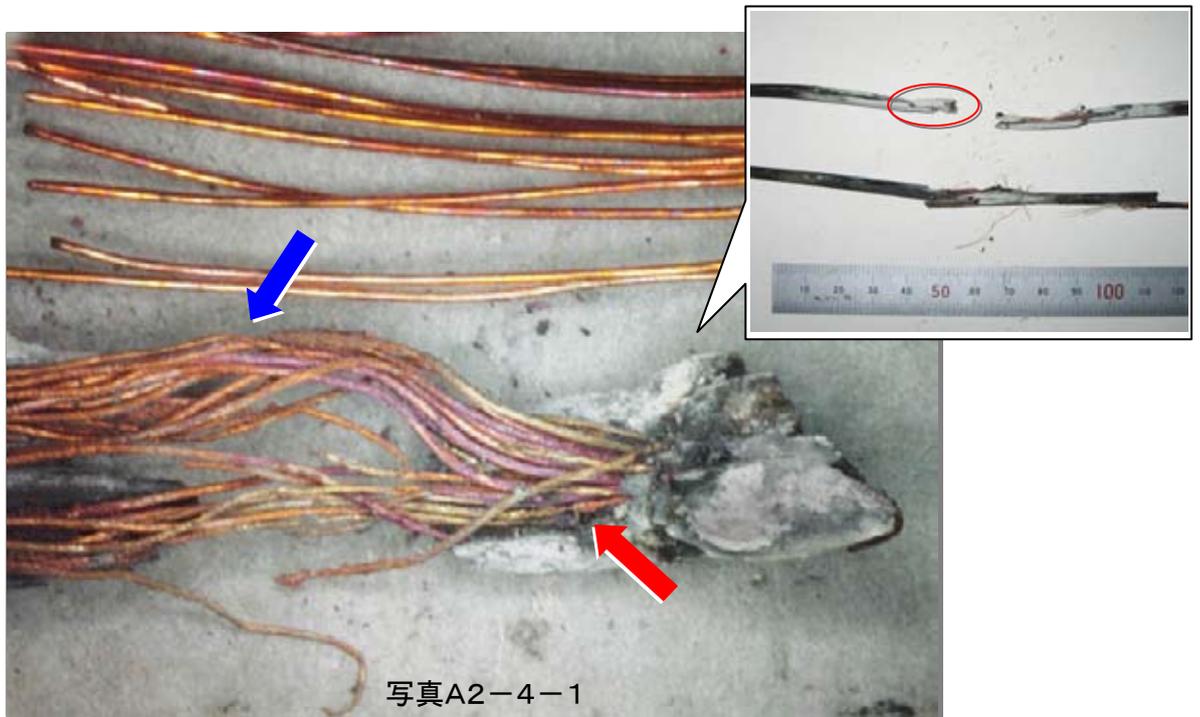
写真A2-4-1は、一次被熱(過電流)条件による発火後の状態。上側は新品試料。  
写真A2-4-2は、写真A2-4-1中の赤矢印で示した部分。素線表面に著しい荒れが見られる。

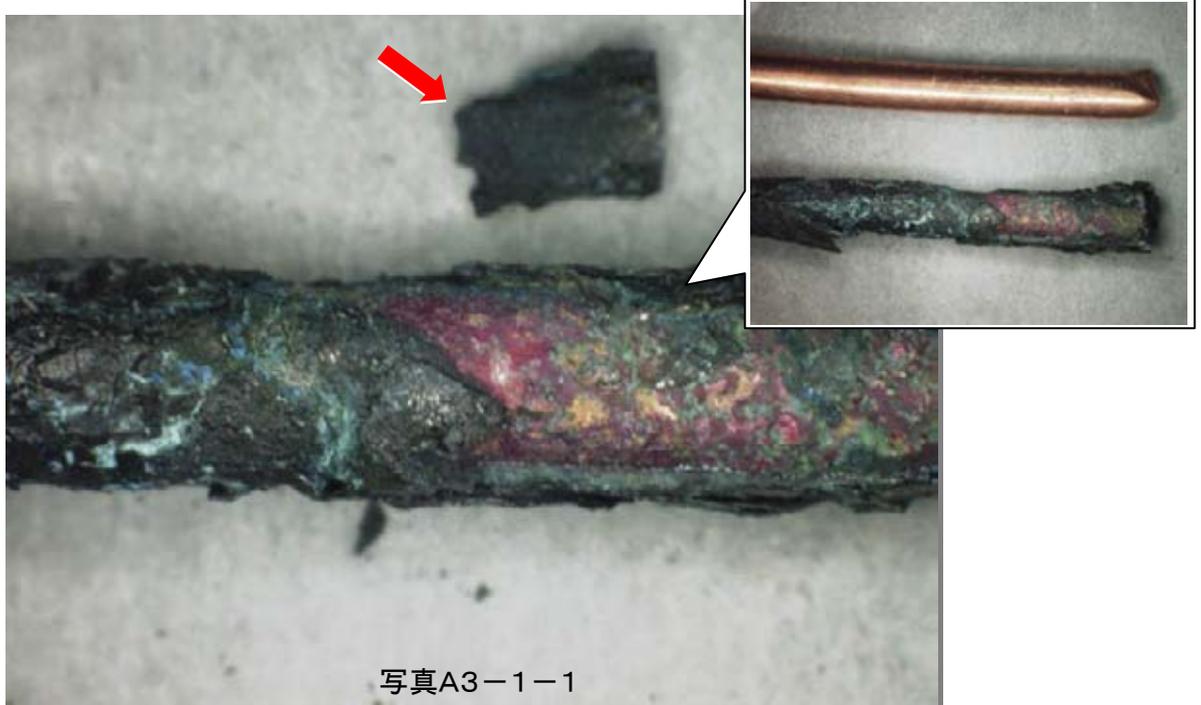
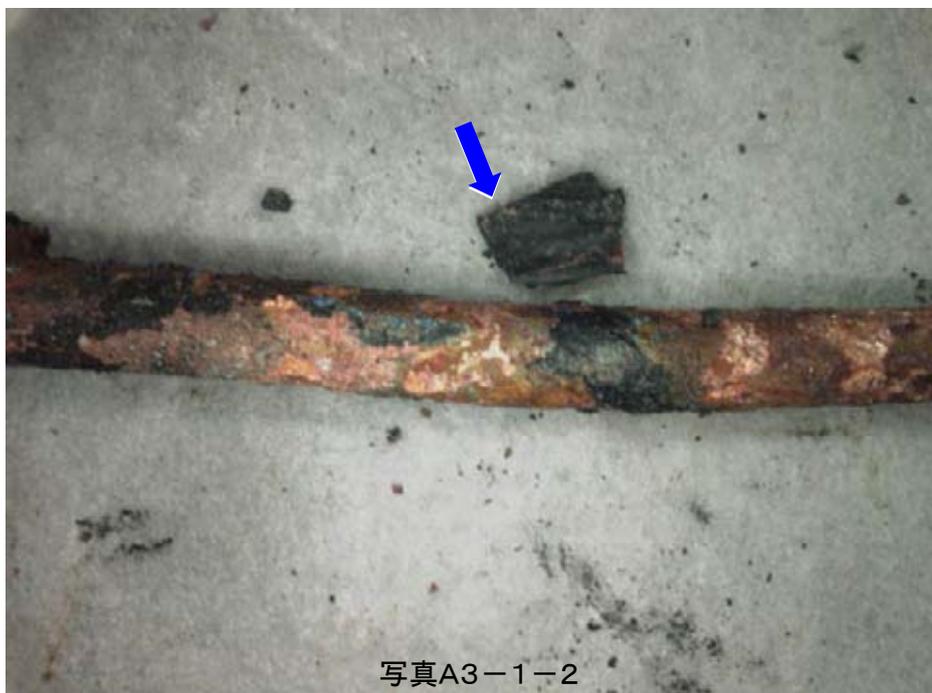
写真A3-1-1及び写真A3-1-2の心線表面にかさぶた状に生じた銅化合物は、硬く、比較的しっかり素地部分と密着している。  
 試料を折り曲げたりすると脱落する場合があるほか、素地部分との隙間にピンセットの先端を差し込んだりすると剥離する(写真A3-1-1及び写真A3-1-2中の矢印で示した部分)。  
 吹き出し写真の上側は新品試料。

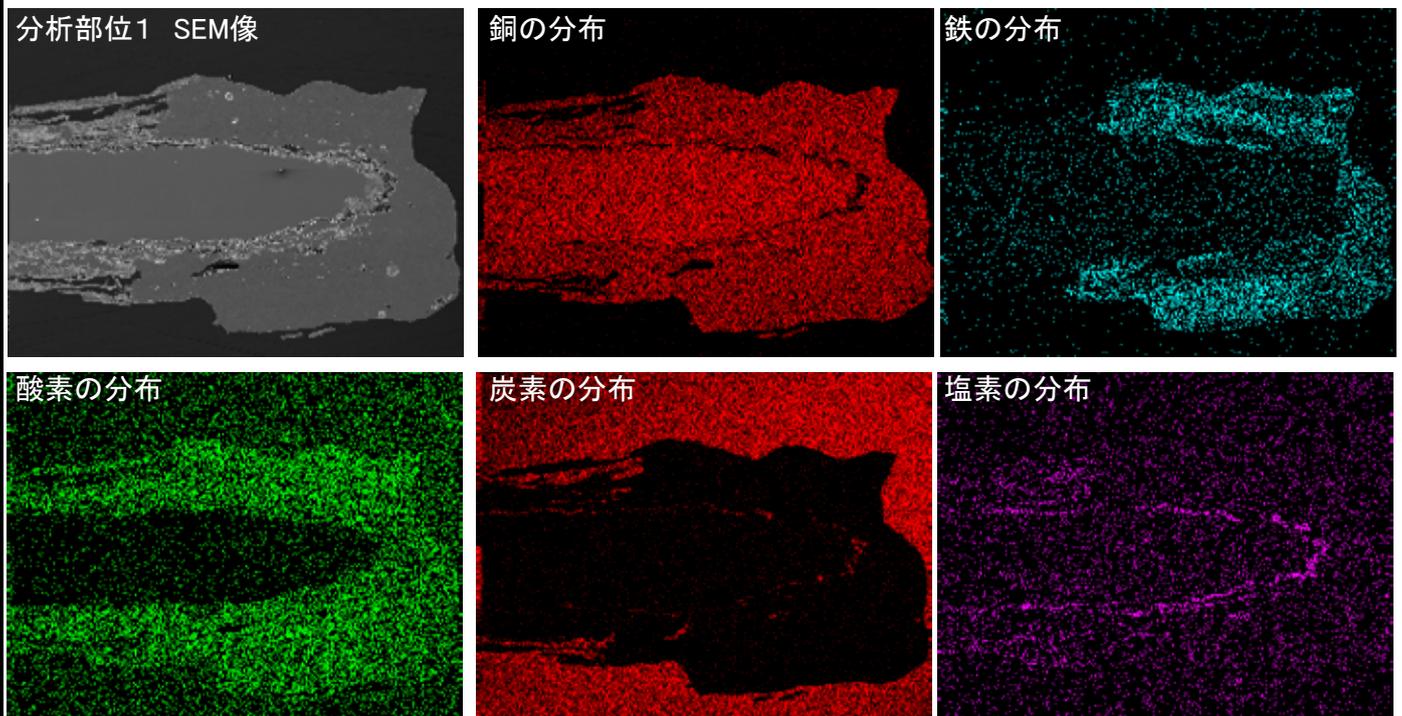
写真A3-1-3は、元素分析のために断線部先端数cmを樹脂埋めして断面を研磨し、マイクロスコープ像により各分析部位の位置関係を示したもの。  
 写真A3-1-3の分析部位1では、端子台座金の端部で溶断していることから、断線部からは座金の材料である鉄を検出している。

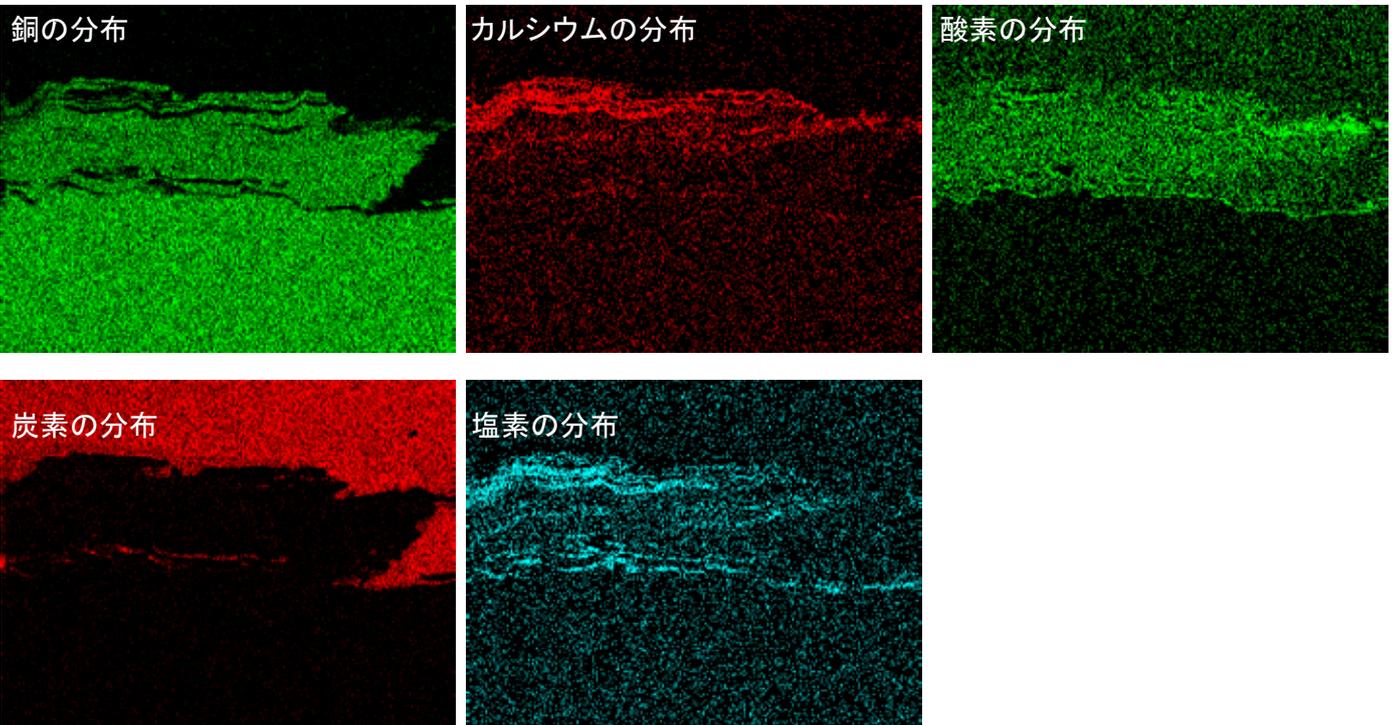
写真A3-2-2の分析部位において、点分析及び主な検出元素のマッピング分析を行った。  
心線表面にかさぶた状に生じた層は主に酸化した銅であるが、部分的に塩素やカルシウムといった被覆に含まれる元素を検出した。  
また、点分析の分析位置8はルビー色の層の部分であるが、銅と酸素のみ検出している。

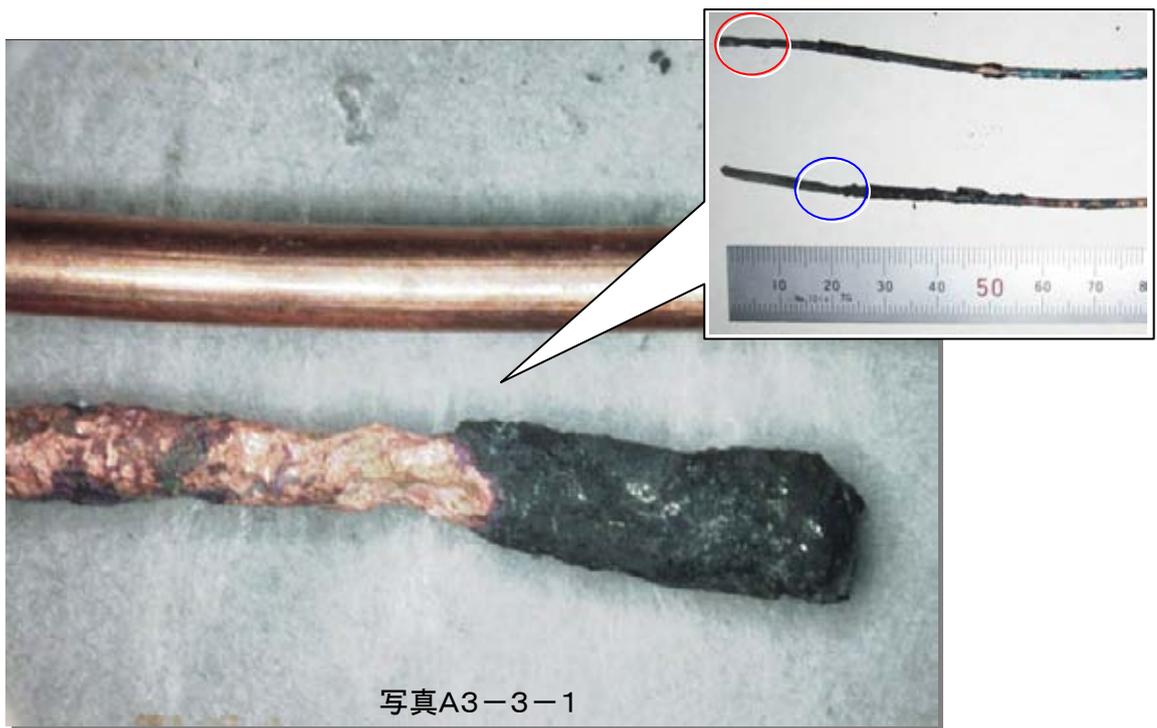
写真A3-3-1は、「表面荒れ」でも掲載したサンプル(写真A2-2参照)の火炎暴露後の外観で、吹き出し写真の赤円部分のマイクロSCOPE像。断線部周辺を除き、観察時に表面の銅化合物を除去した状態。かさぶた状に生じた表面の銅化合物は、火炎曝露後も残存した。写真の上側は新品試料。

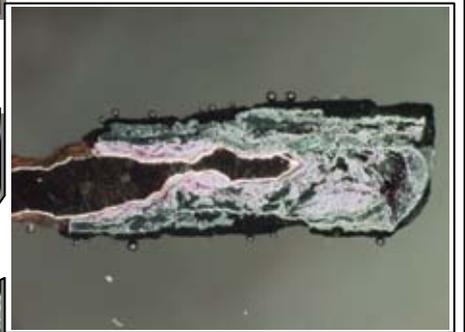
写真A3-3-2は、写真A3-3-1の吹き出し写真の青円部分で示した断線しなかった極のマイクロスコップ像で、断線極同様に表面に銅化合物が生じている。写真は剥離したかさぶた状の化合物の内側。

写真A3-3-3は、元素分析のために写真A3-3-1の吹き出し写真の赤円部分で示した断線部先端を、樹脂埋めして断面を研磨した分析部位のマイクロスコップ像。

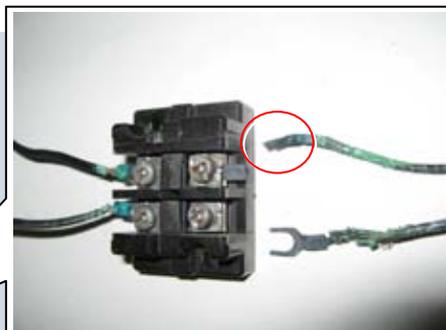
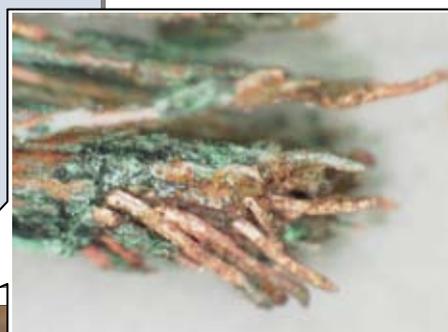
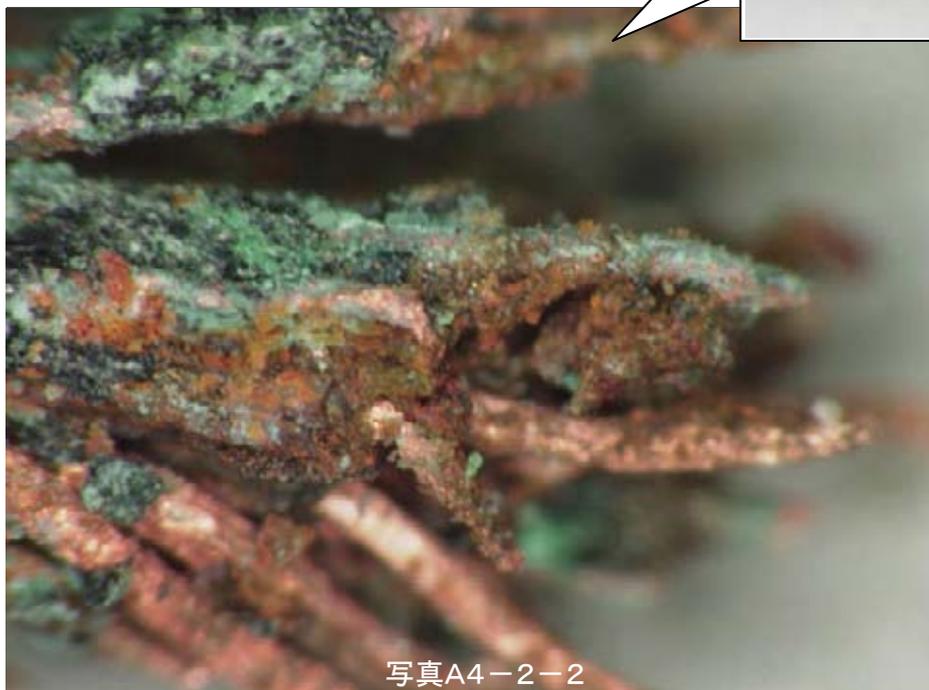
写真A4-2-1

写真A4-2-1は、断線部(吹き出し写真の赤円部分)の拡大。  
写真A4-2-2は、断線部を破壊して内部素線を観察しているところ。素線間に化合物が見られる。

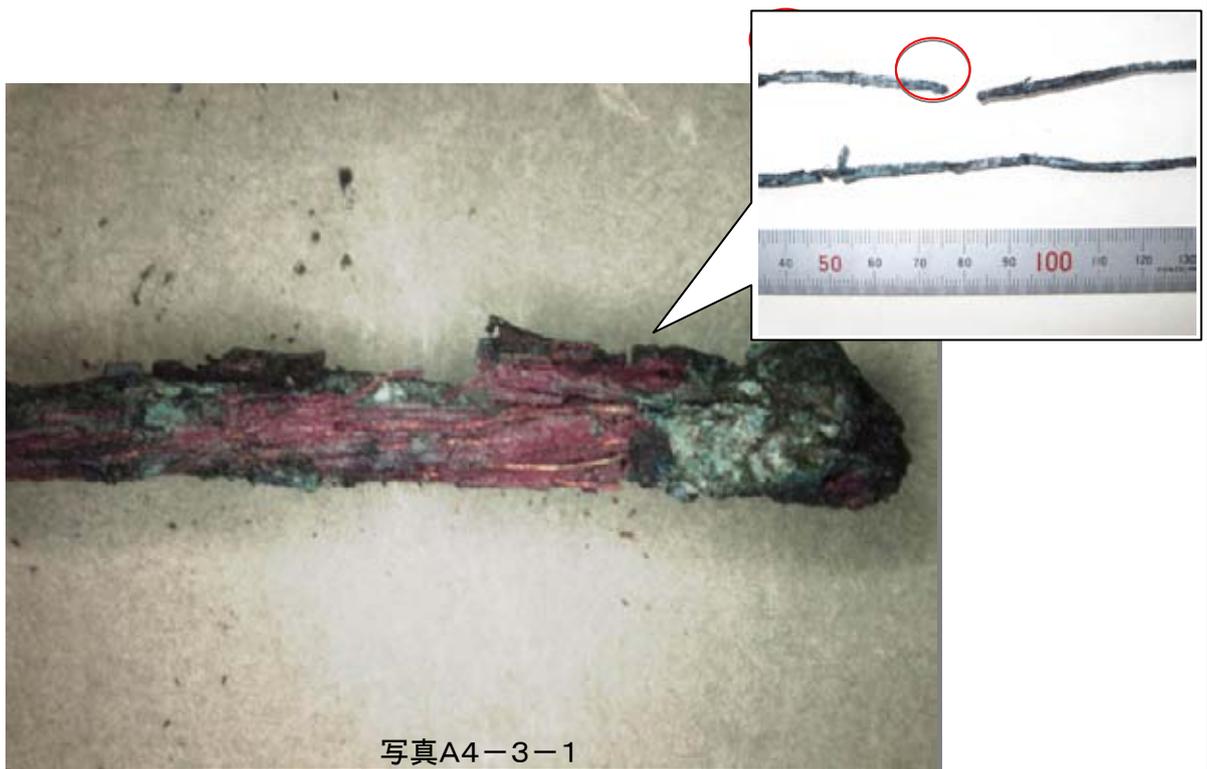
写真A4-3-1は、吹き出し写真の断線部近傍(円部分)の表面酸化層を慎重に解体しているところ。

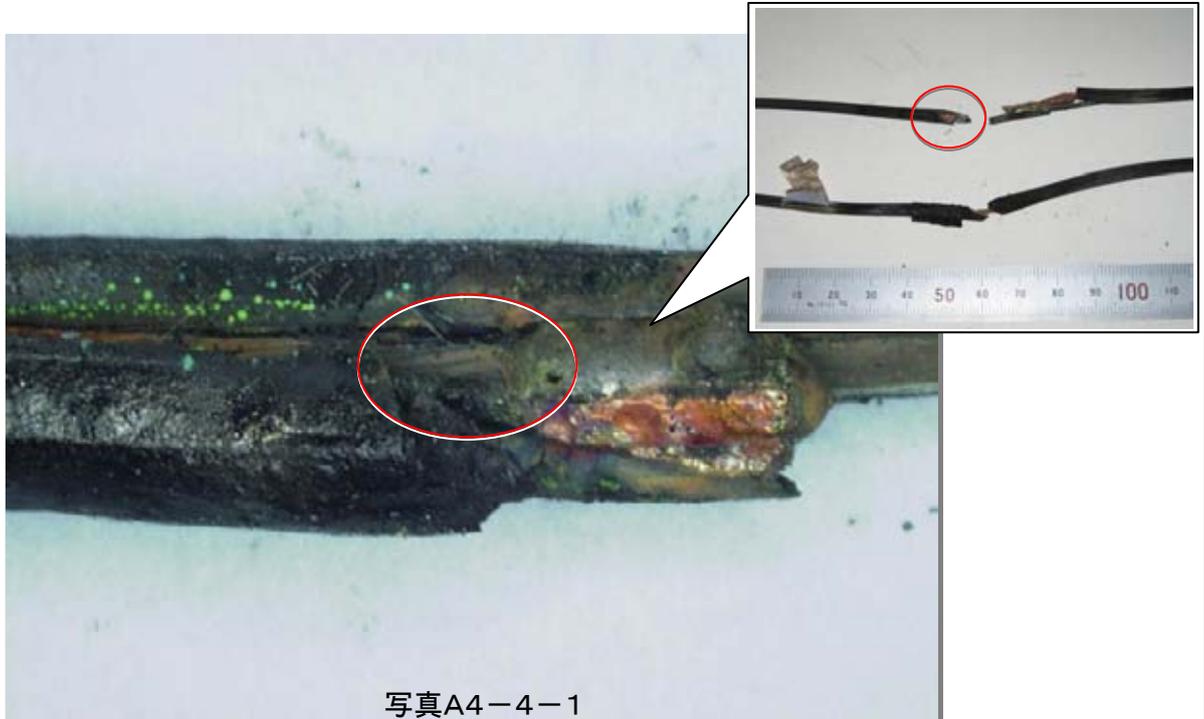
写真A4-4-1は、一次被熱(過電流)条件による発火直後の状態で、吹き出し写真の円部分を拡大したもの。  
また、写真A4-4-2は写真A4-4-1の円部分を更に拡大したもの。断線部直近の素線の状態。素線表面に付着物が見られる。

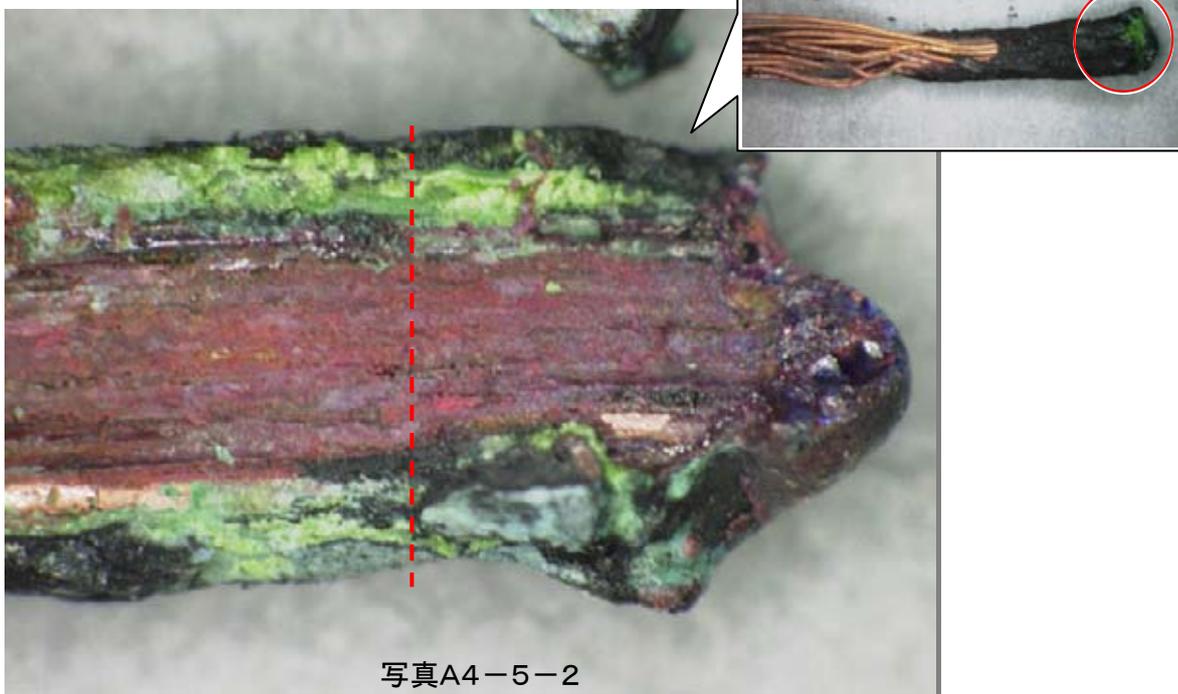
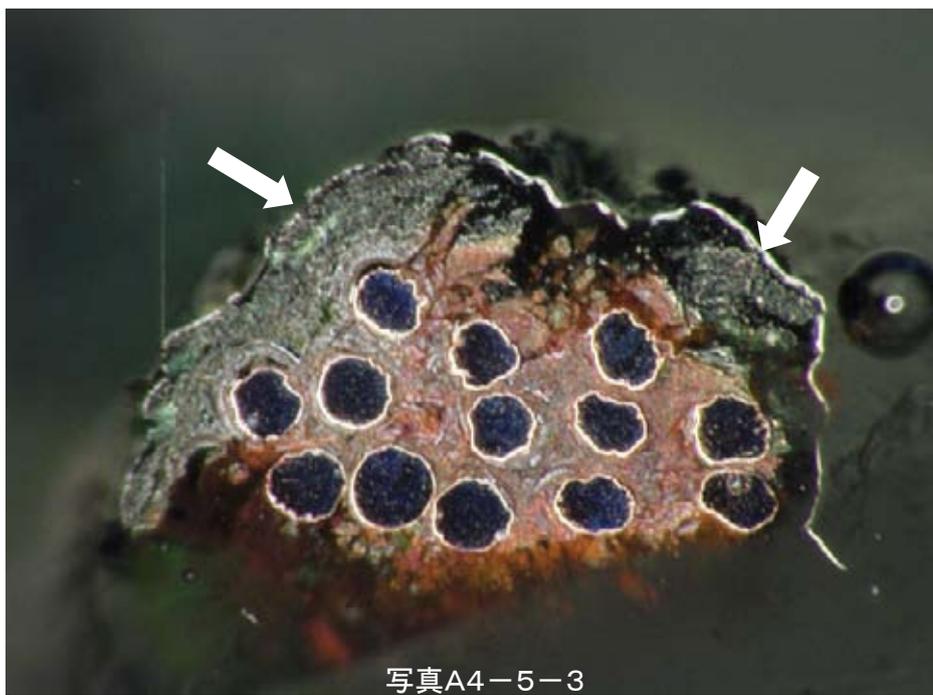
写真A4-5-1は、一次被熱(接続不良)条件による発火後の断線部で、吹き出し写真の円部分を拡大したもの。被覆は硬化していたが、脆く容易に取り除くことができた。  
写真A4-5-2は、写真A4-5-1から被覆部分を除去し(吹き出し写真)した後、破壊して断面を観察している状態。素線は赤紫色の化合物に埋もれている。吹き出し写真の上側は新品試料。

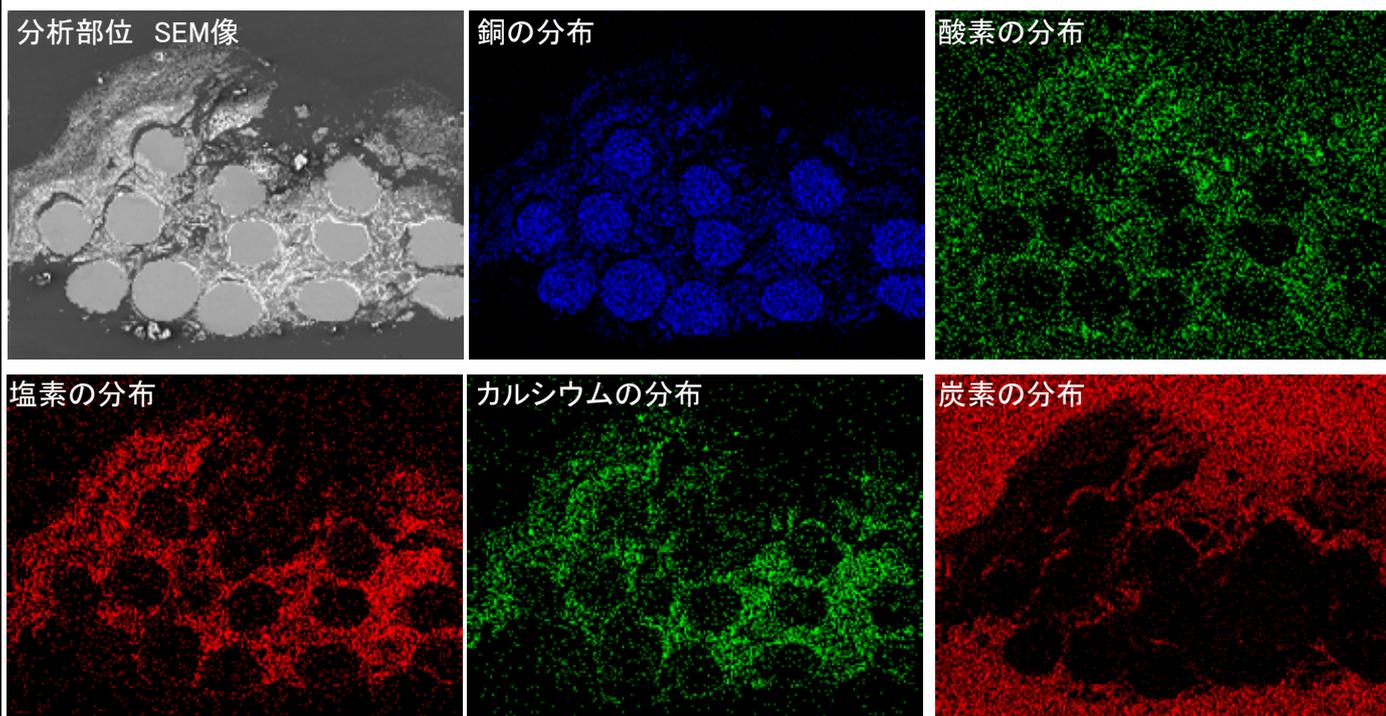
写真A4-5-3は、元素分析のために写真A4-5-2を樹脂埋めして、点線で示した部分の断面を研磨した分析部位のマイクロスコップ像。  
 分析部位において、主な検出元素のマッピング分析を行ったところ、矢印で示した部分は被覆炭化物と思われたが、被覆に含まれていたと思われる塩素やカルシウムのほか銅及び酸素も検出された。

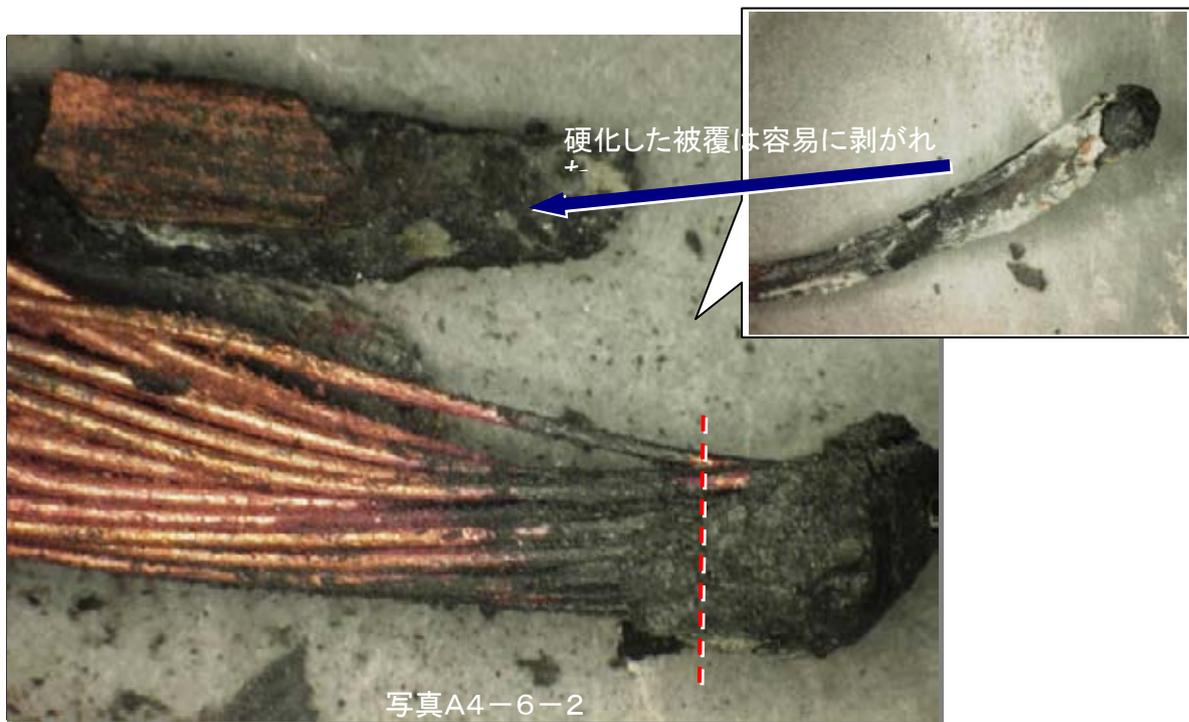
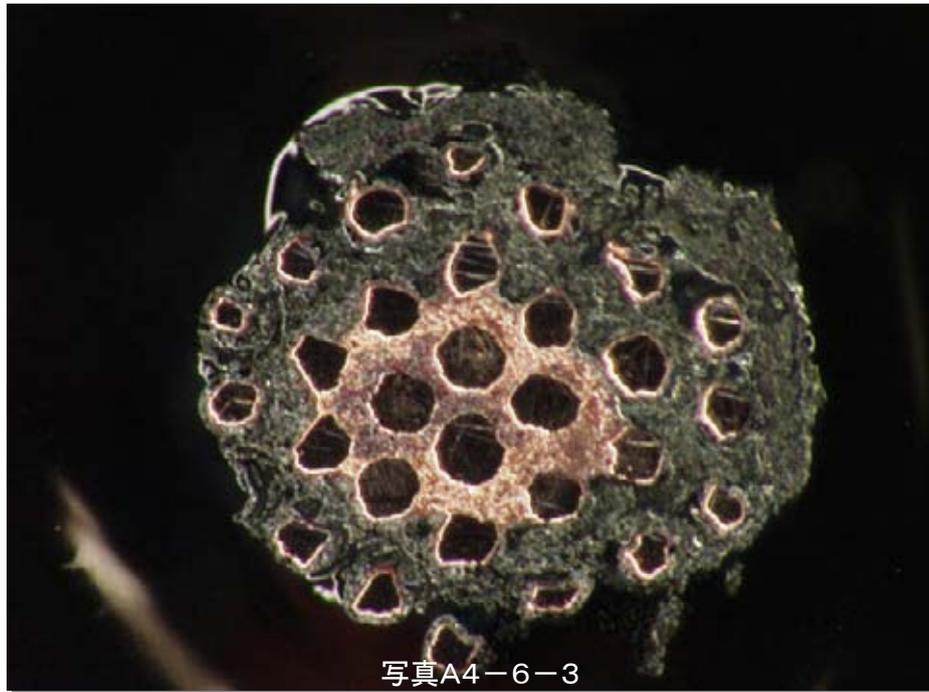
写真A4-6-1は、一次被熱(接続不良)条件による発火直後の断線部で吹き出し写真の赤円で示した部分。  
断線部周辺ではコードを曲げることができないほど被覆が硬化していた。

写真A4-6-2は、火炎曝露後の断線部の被覆部分を取り除いた状態で、吹き出し写真の硬化した表面被覆は容易に剥がすことができた。  
元素分析のために、写真A4-6-2の断線部を樹脂埋めして、点線で示した断面を研磨した。

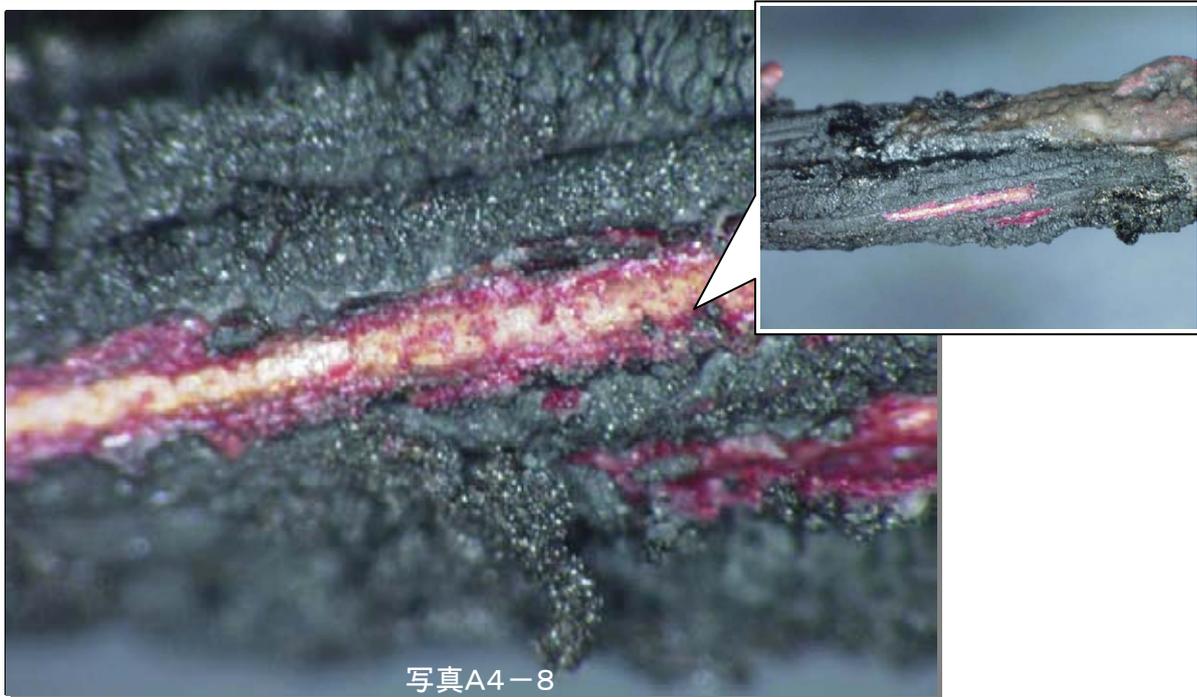
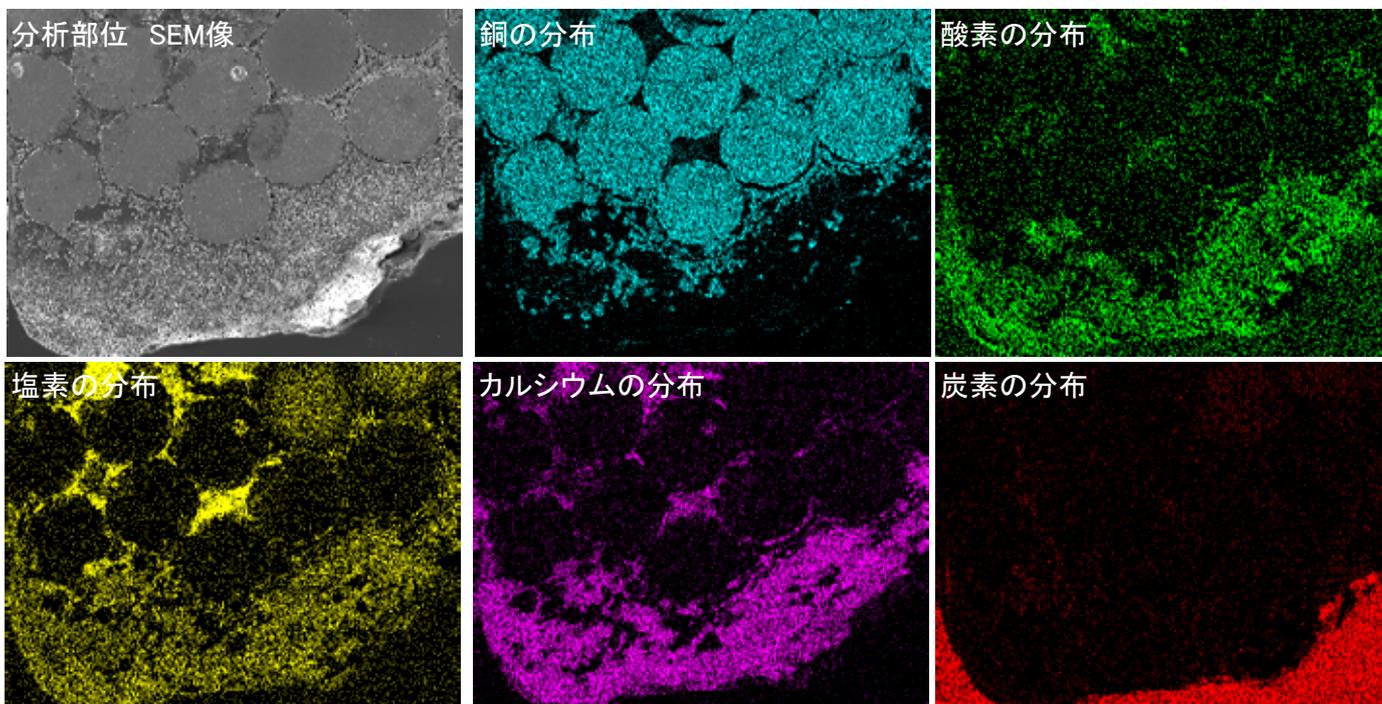
写真A4-8の加熱後のサンプル素線間に見られる赤紫色の層は、一見、一次被熱サンプルと類似しており、また、主な検出元素の分布状況から、銅が素線の外側にも分布している様子が見られるが、一次被熱サンプル特有の素線間の隙間を埋め尽くすほどの堆積状態とは明らかに異なる。

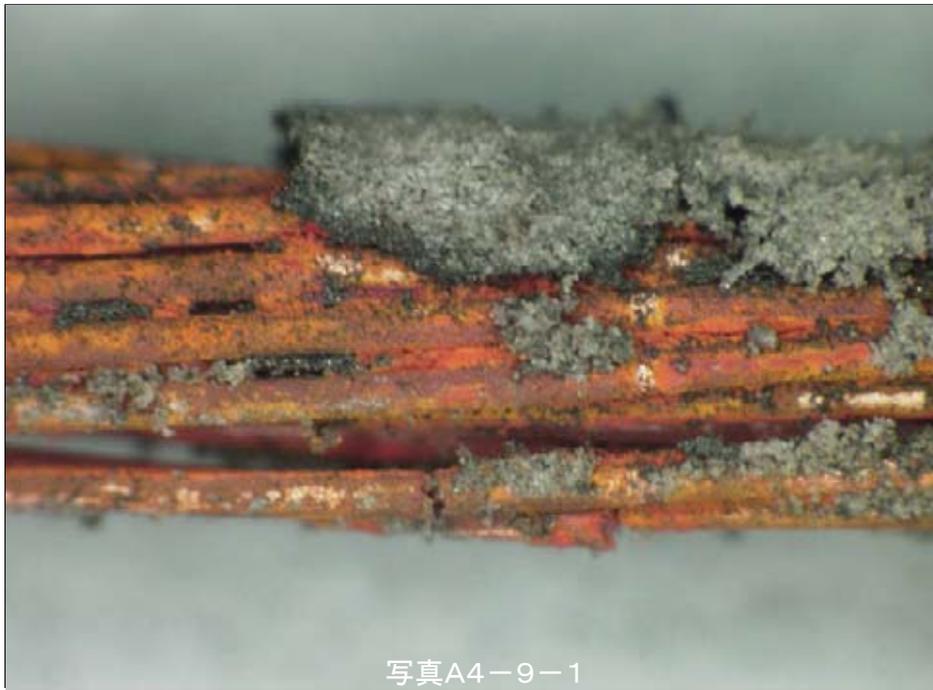
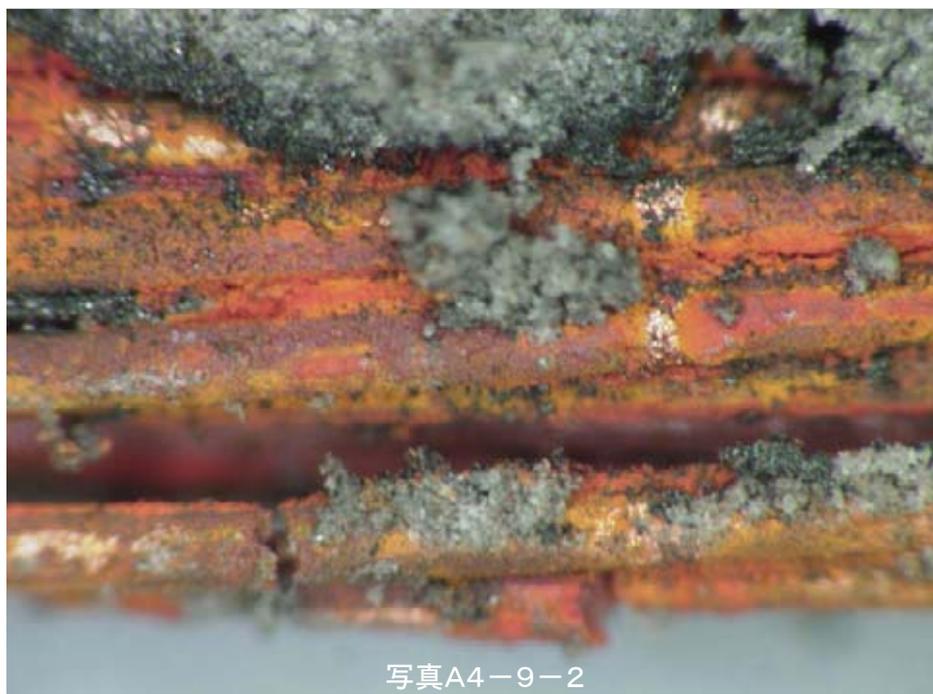
写真A4-9-1及び写真A4-9-2の加熱後のサンプル素線間には、一見、一次被熱サンプルと類似の銅化合物が見られたが、一次被熱サンプル特有の素線間の隙間を埋め尽くすほどの堆積状態とは明らかに異なる。  
 なお、本サンプルの加熱条件は400°C 60分と過酷なものであり、特殊条件下(本文1頁参照)でないとはほとんど観察されないと思われるもの。

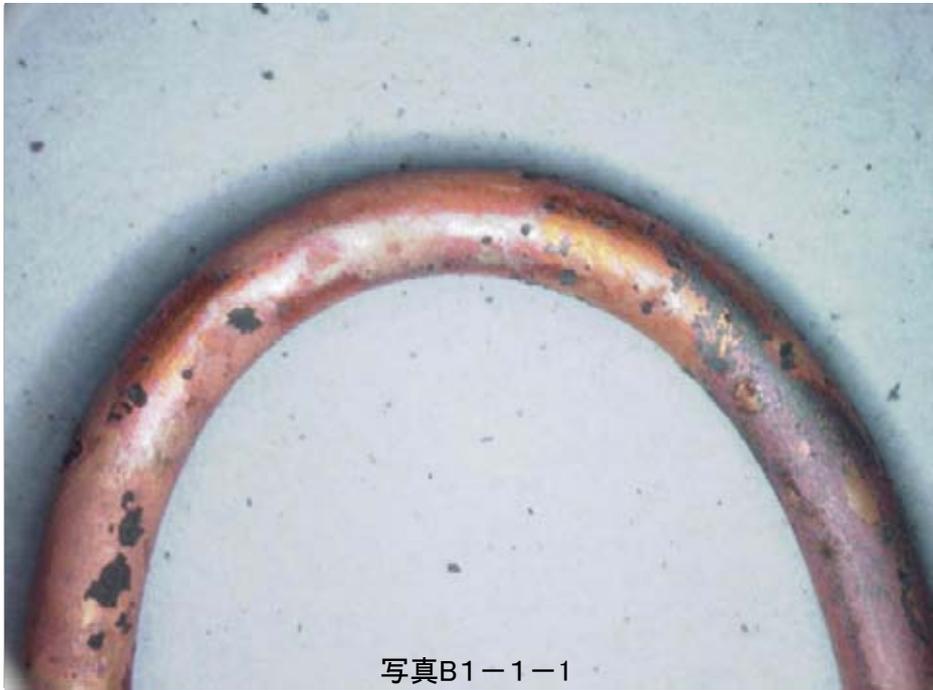
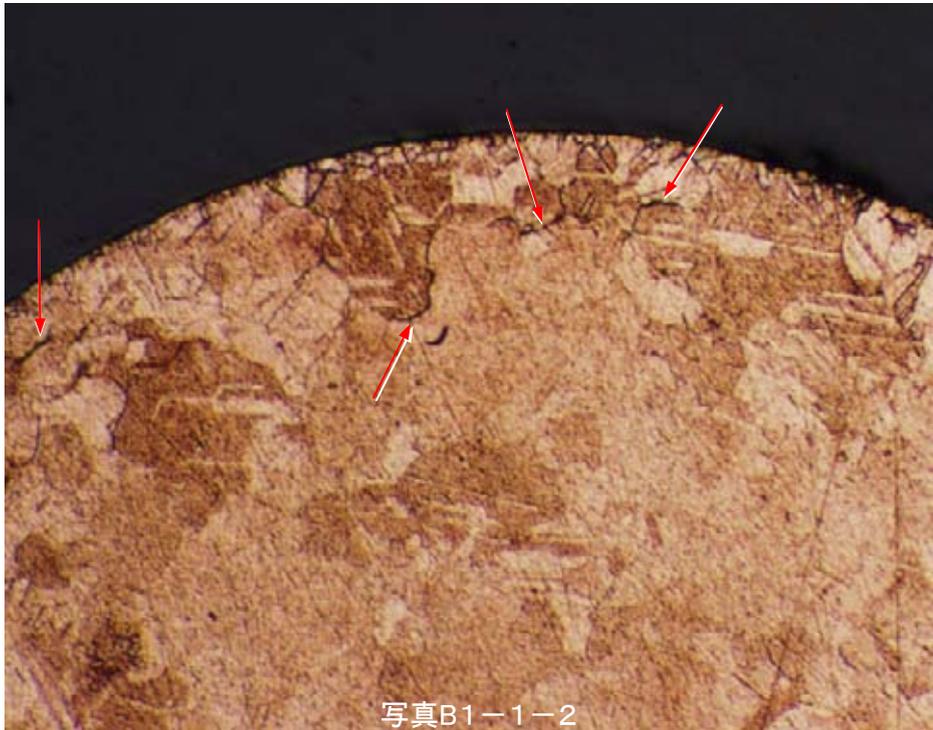
写真B1-1-1は、加熱後のサンプルをハンドリングにより折り曲げている様子で、外観上は折損、亀裂は生じていない。  
 写真B1-1-2はサンプルの折り曲げ部近傍を樹脂埋めして、断面を研磨した後の金属顕微鏡写真。断面には粒界割れが見られた。

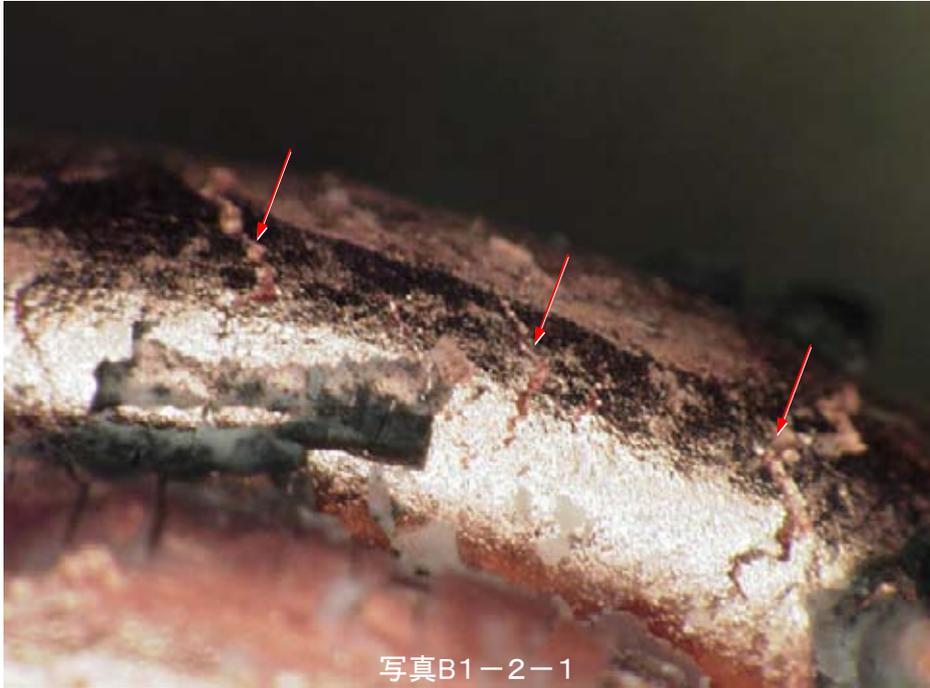
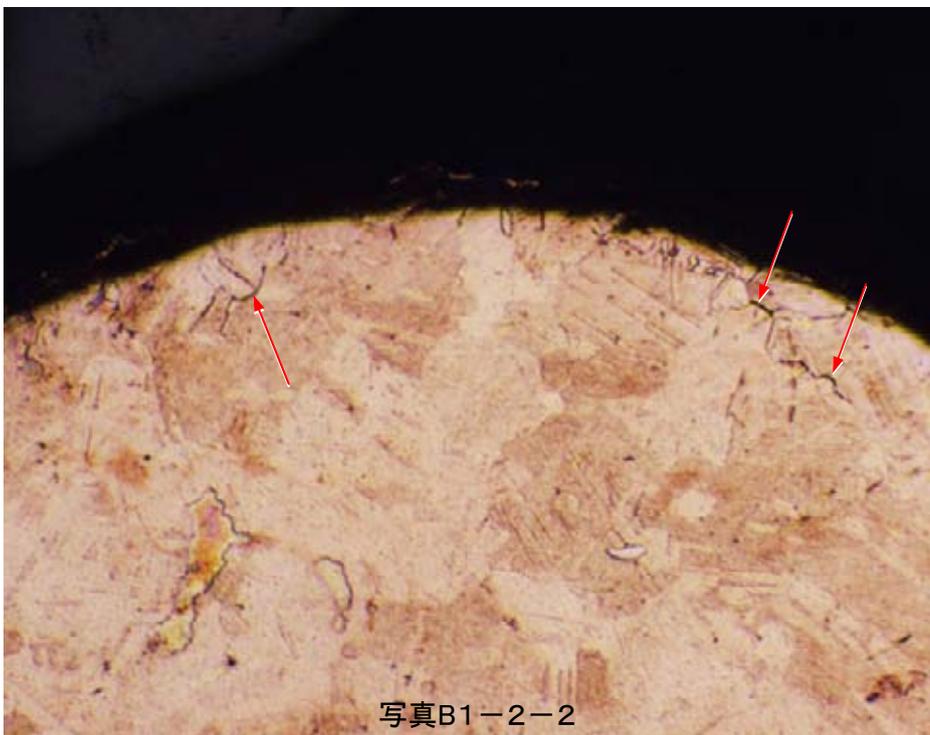
写真B1-2-1は、加熱後のサンプルをハンドリングにより折り曲げた際に生じた亀裂。心線の銅素地及び割れの断面には強い光沢が見られる。  
 写真B1-2-2は、サンプルの折り曲げ部近傍を樹脂埋めして、断面を研磨した後の金属顕微鏡写真。断面には粒界割れが見られた。  
 なお、本サンプルの加熱条件は800°C 30分と過酷なものであり、特殊条件下(本文1頁参照)でないほとんど観察されないと思われるもの。

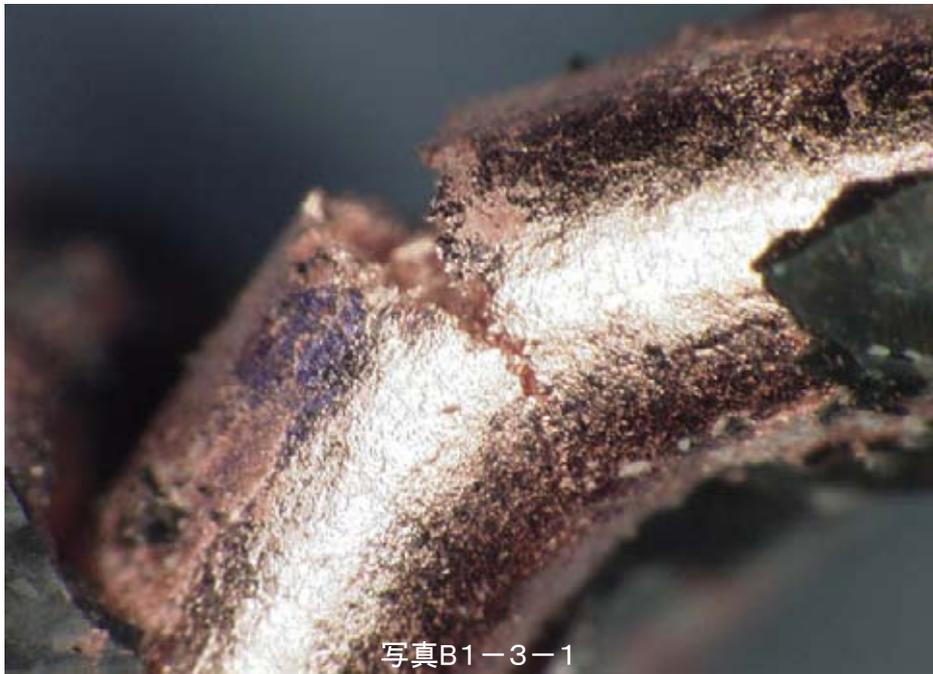
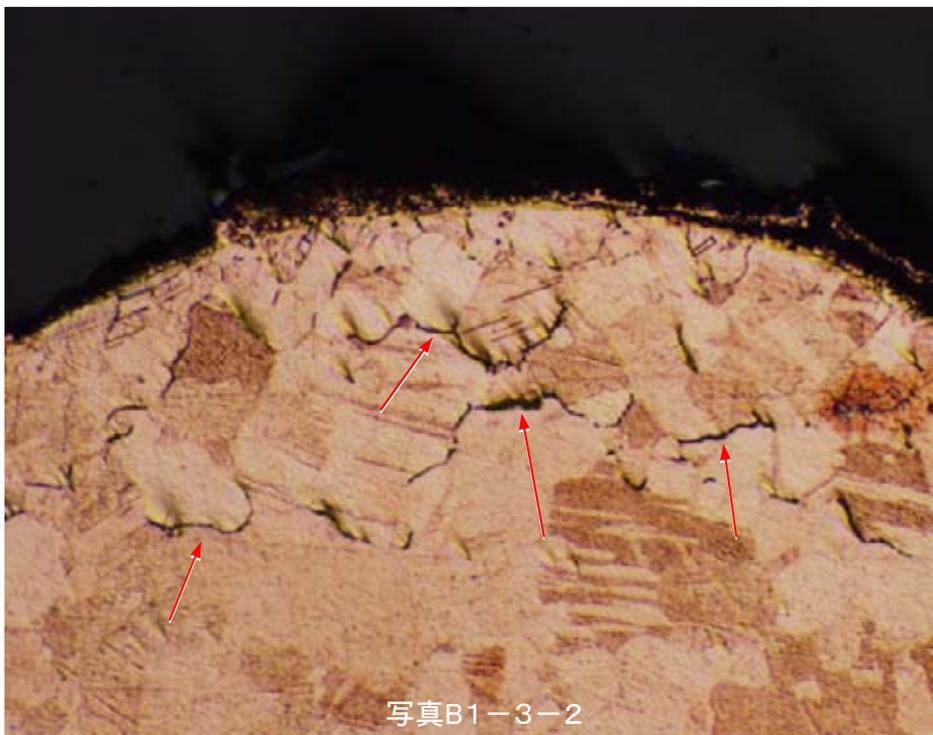
写真B1-3-1は、加熱後のサンプルをハンドリングにより折り曲げた際に生じた亀裂。心線の銅素地及び割れの断面には強い光沢が見られる。

写真B1-3-2は、サンプルの折り曲げ部近傍を樹脂埋めして、断面を研磨した後の金属顕微鏡写真。断面には粒界割れが見られた。

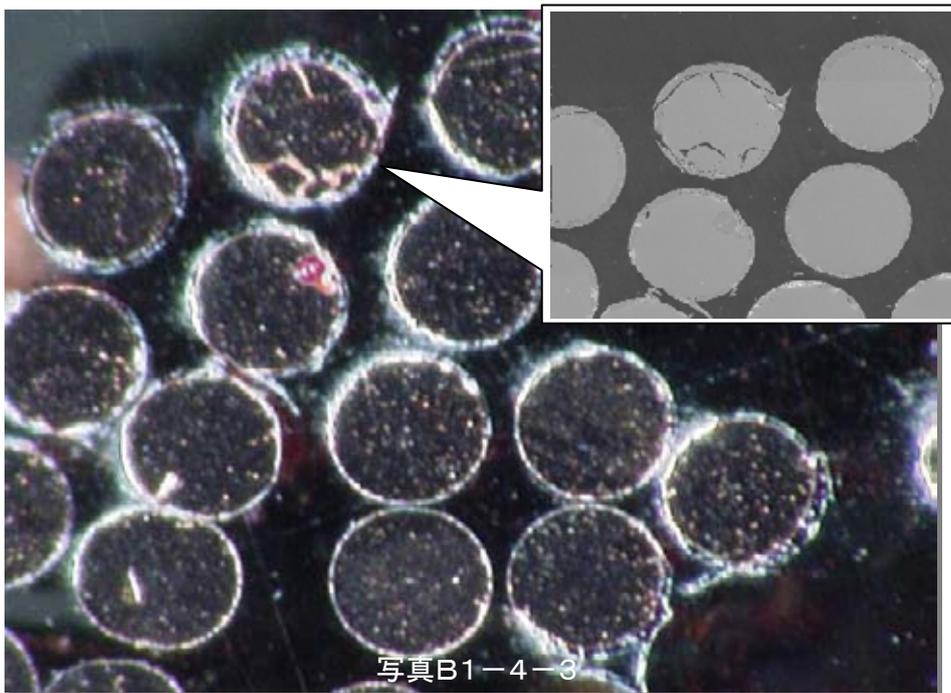
写真B1-4-3

写真B1-4-2は、写真B1-4-1の折損した素線の拡大。  
写真B1-4-3は、サンプルを樹脂埋めして、断面を研磨しマイクロスコープで撮影したもの。吹き出し中の画像は電子顕微鏡で撮影したもので、断面には粒界割れと思われる亀裂が発生している。
