# 電線の一・二次被熱条件別サンプル集

平成21年2月

独立行政法人 製品評価技術基盤機構

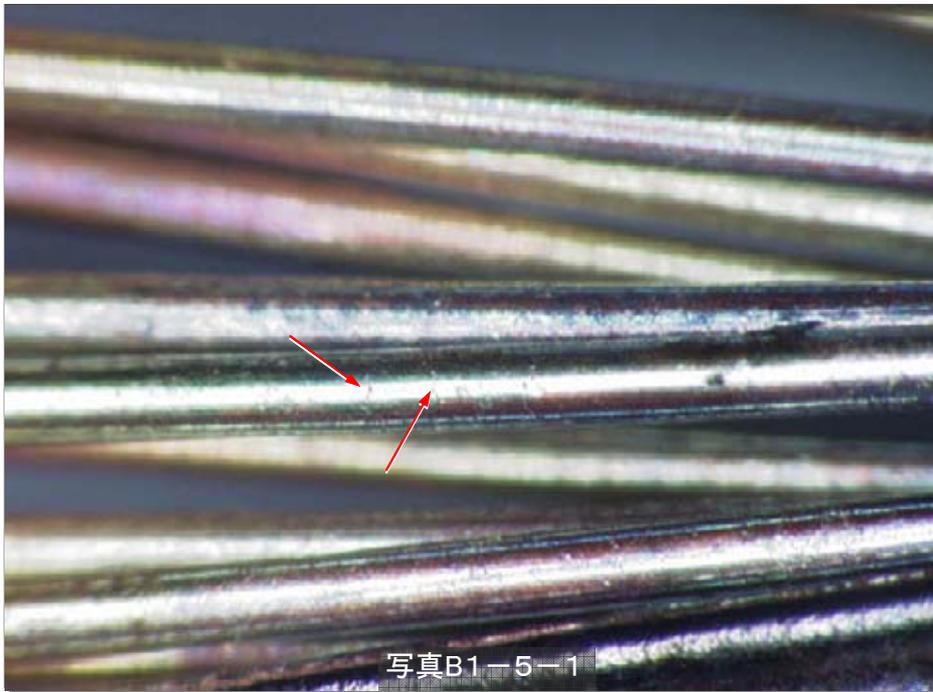
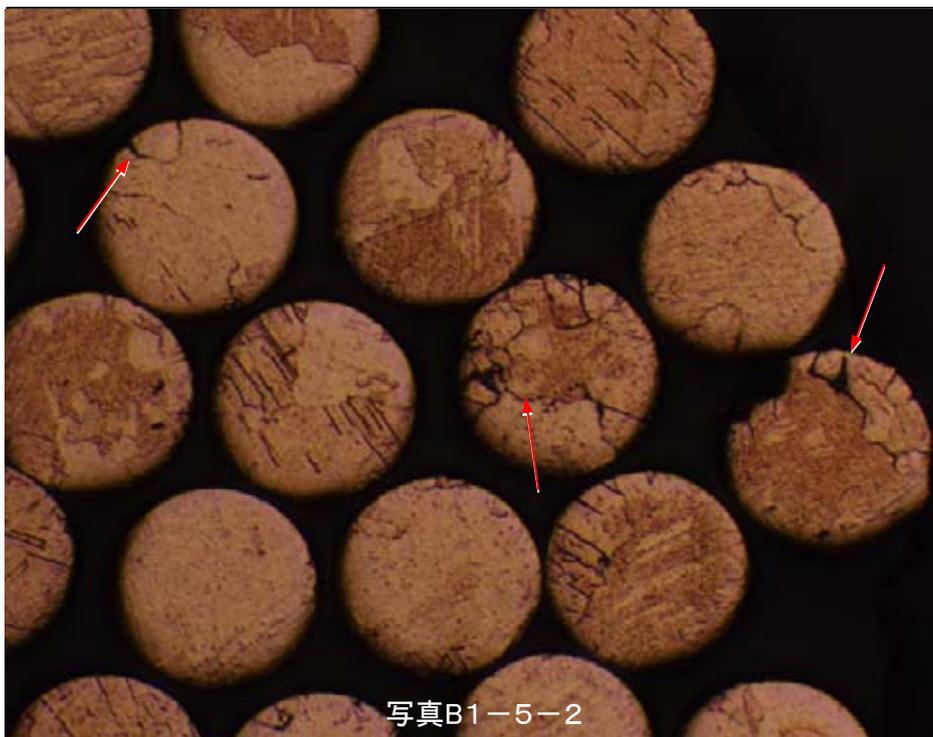
写真B1-5-1は、加熱後のサンプル表面に見られた亀裂。  
 写真B1-5-2は、サンプルを樹脂埋めして研磨した後の金属顕微鏡像。断面に粒界割れが見られた。

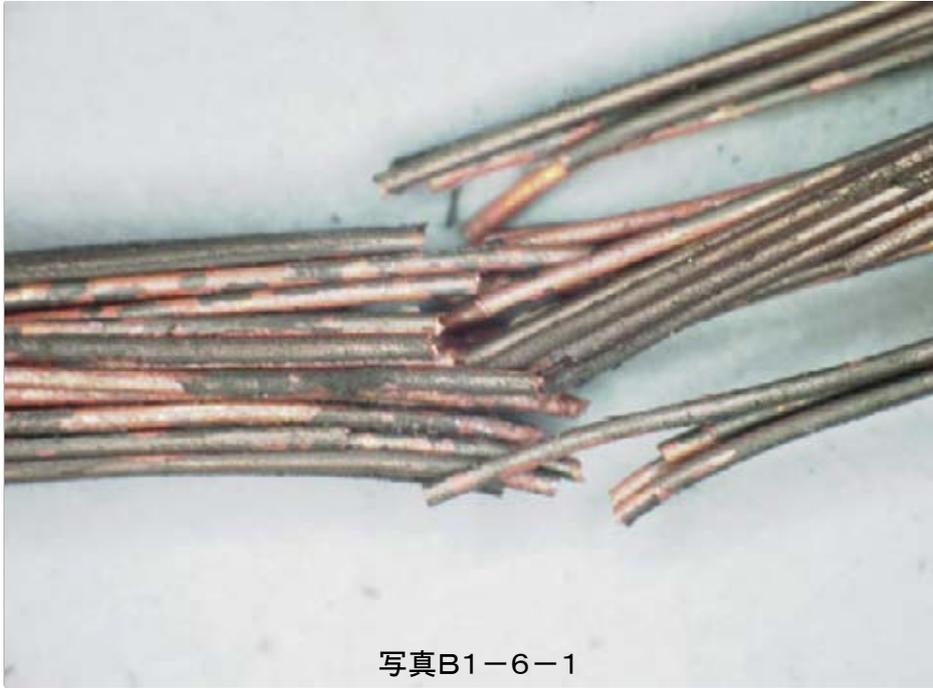
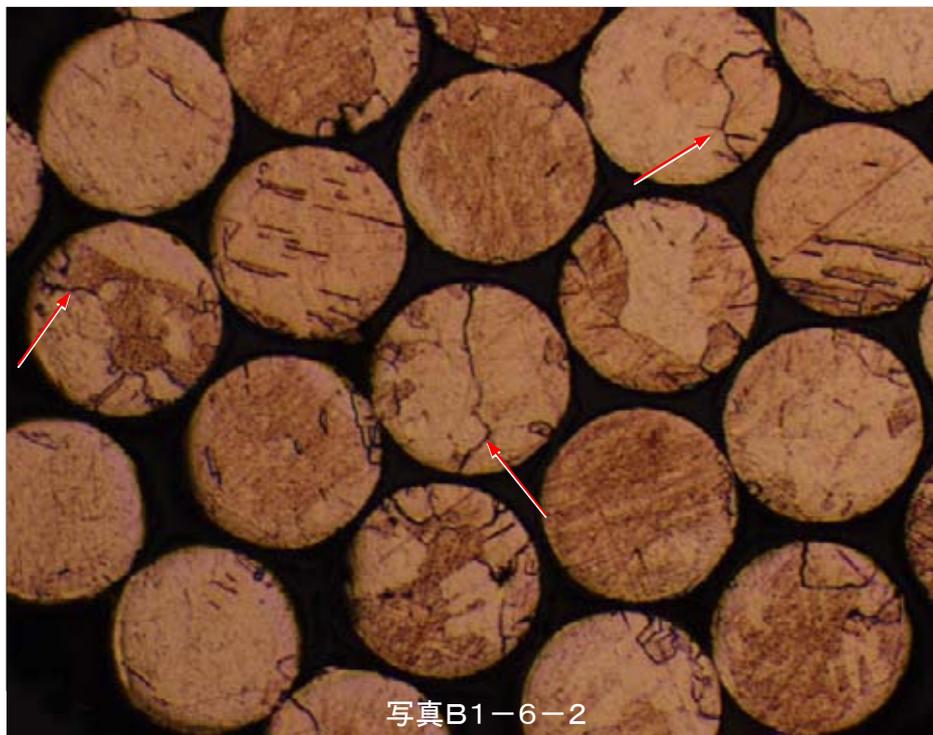
写真B1-6-1は、折損した加熱後のサンプル。  
 写真B1-6-2は、サンプルを樹脂埋めして研磨した断面。金属顕微鏡で観察したところ、粒界割れが見られた。  
 なお、本サンプルの加熱条件は800°C 20分と過酷なものであり、特殊条件下(1頁参照)でないとほとんど観察されないと思われるもの。

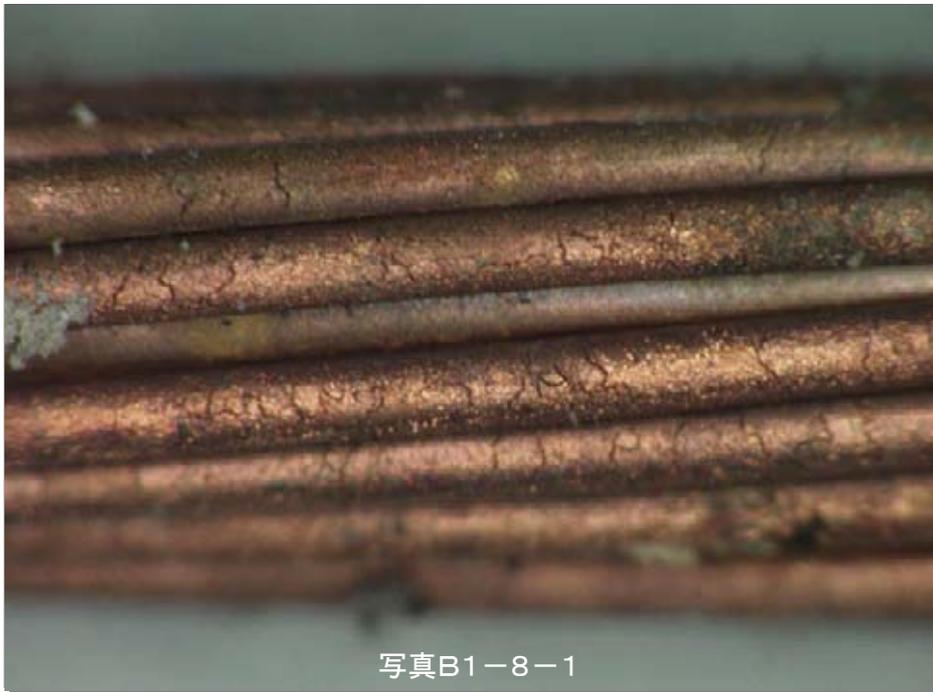
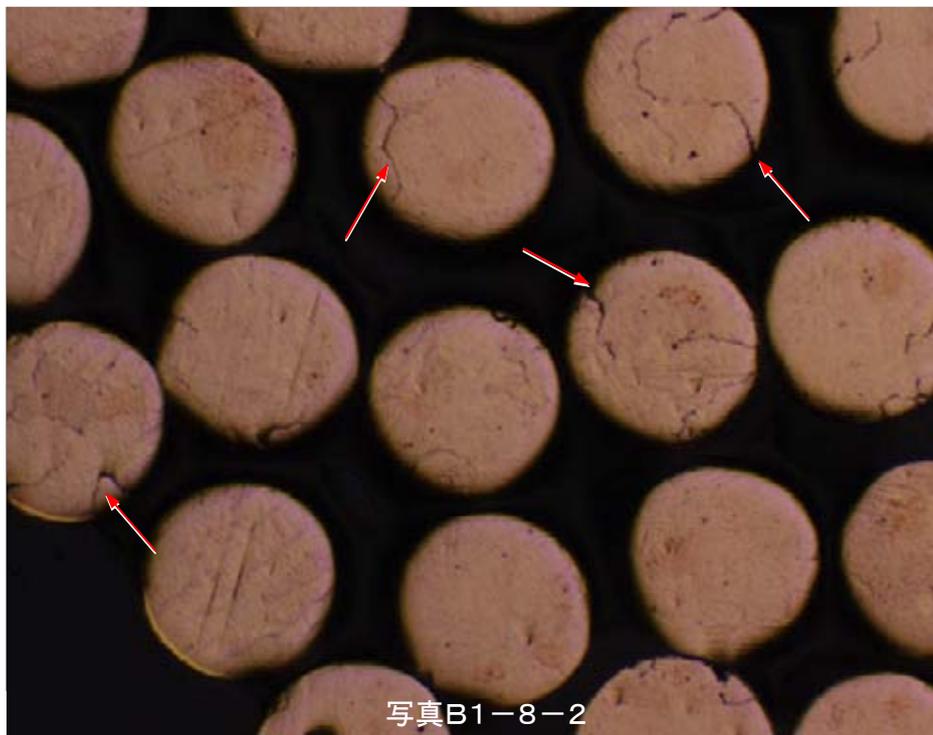
写真B1-8-1は、加熱後のサンプル表面に見られた亀裂。  
 写真B1-8-2は、サンプルを樹脂埋めして研磨した断面。金属顕微鏡で観察したところ、粒界割れが見られた。

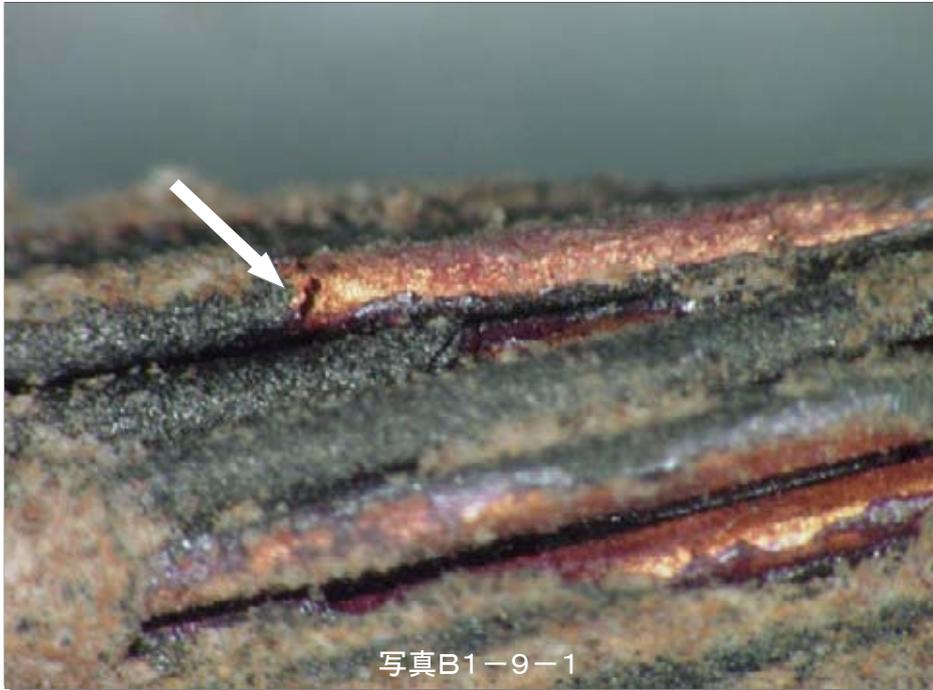
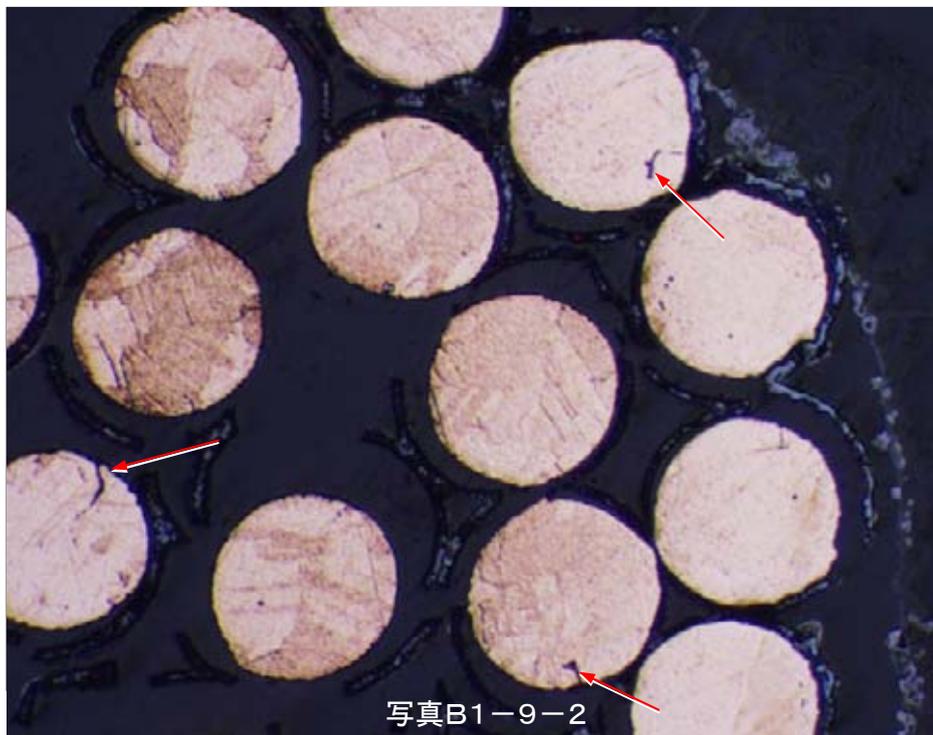
写真B1-9-1は、加熱後のサンプル表面に見られた亀裂。  
 写真B1-9-2は、サンプルを樹脂埋めして研磨した断面。金属顕微鏡で観察したところ、粒界割れが見られた。  
 なお、本サンプルの加熱条件は800°C 20分と過酷なものであり、特殊条件下(1頁参照)でないといほとんど観察されないと思われるもの。

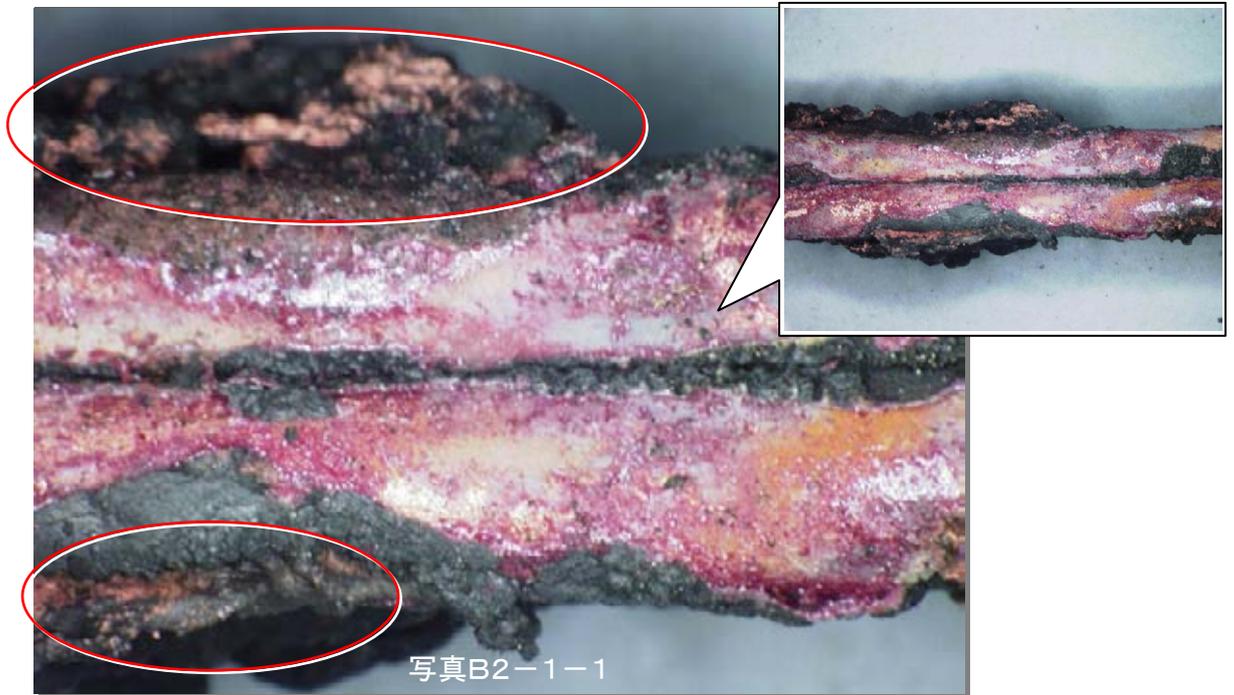
写真B2-1-1は加熱後のサンプル、写真B2-1-2はサンプルを樹脂埋めして断面を研磨しマイクロスコープで撮影したもので、円で示した部分又は矢印で示した部分に銅の溶出した様子が見られる。なお、本サンプルの加熱条件は800°C 20分と過酷なものであり、特殊条件下(1頁参照)でないとほとんど観察されないと思われるもの。

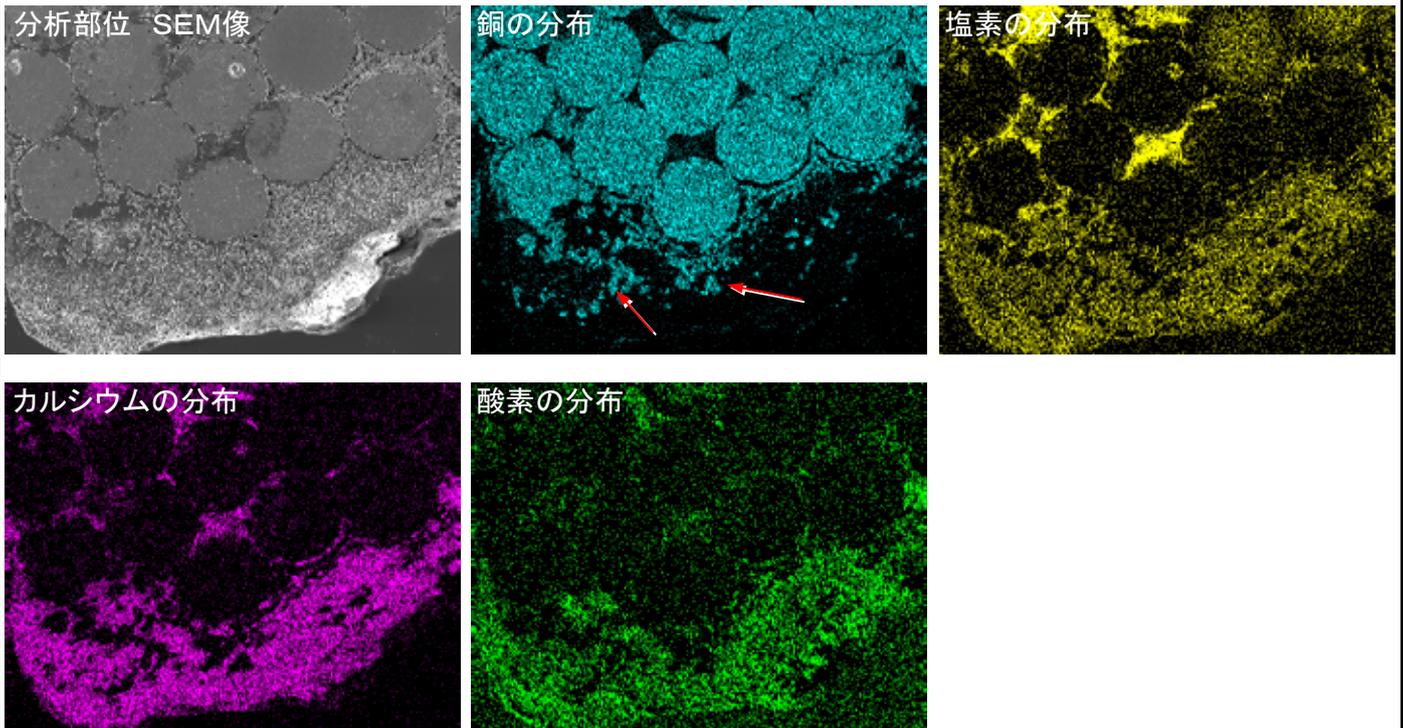
写真B2-3-2の断面において、主な検出元素のマッピング分析を行ったところ、心線の外側に銅が溶出している様子が確認された。

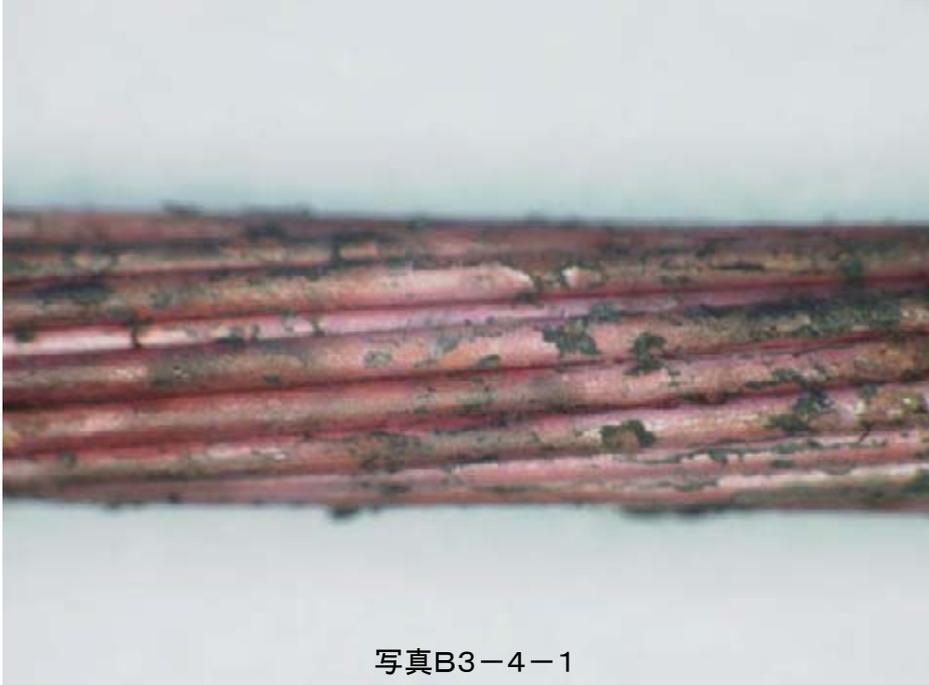
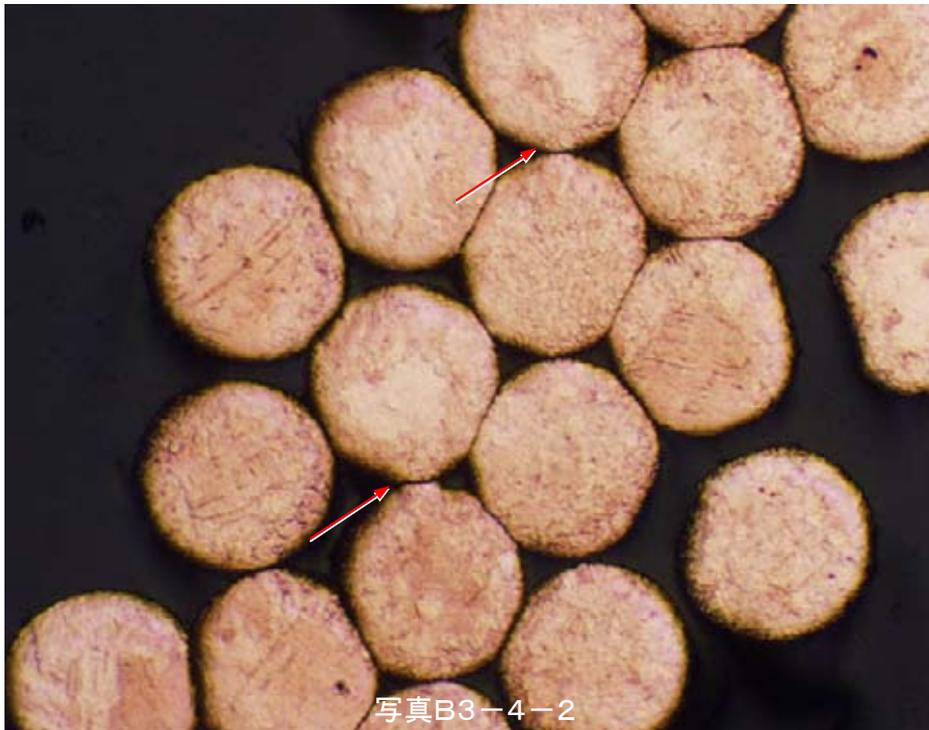
写真B3-4-1は、加熱後サンプルの外観。  
 写真B3-4-2は、加熱後サンプルを樹脂埋め、研磨して観察した断面の金属顕微鏡像。銅素地同士は溶着していないが、溶着しようとして素線の断面が変形もしくは溶着していた部分を試料採取や断面サンプル作製中に引き剥がしてしまったようにも見える箇所が見られた。

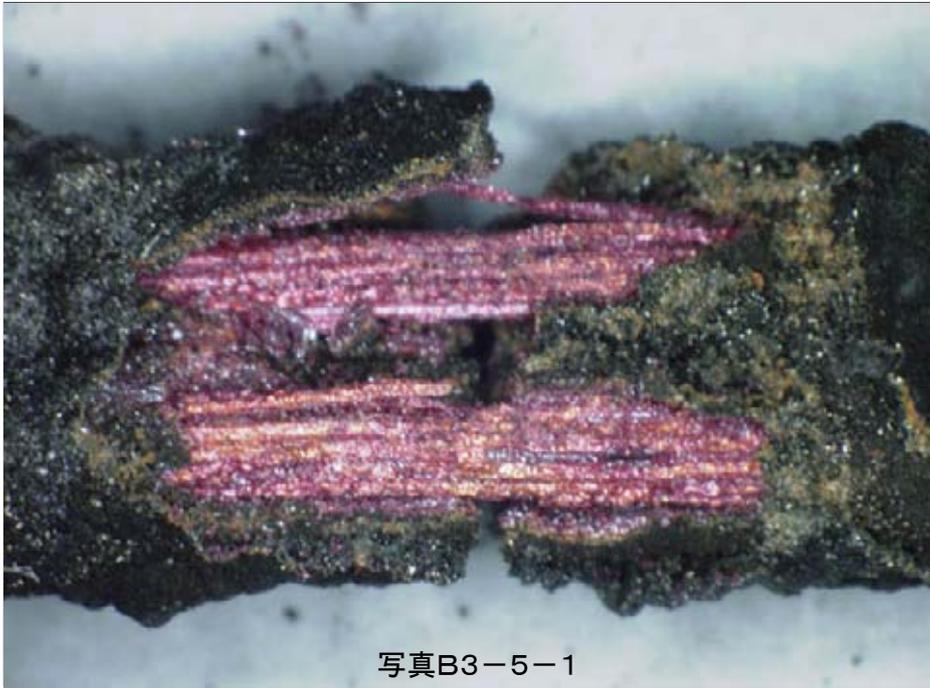
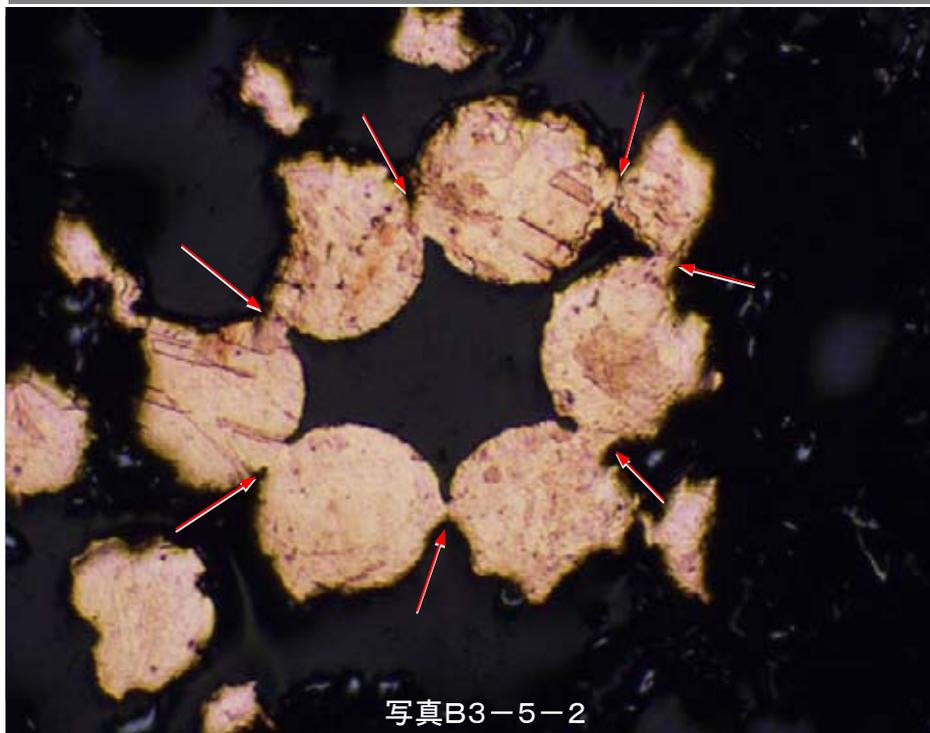
写真B3-5-1は、加熱後サンプルの外観。  
 写真B3-5-2は、加熱後サンプルを樹脂埋め、研磨して観察した断面の金属顕微鏡像。  
 被熱による著しい素線の損傷及び素線同士の明らかな溶着(矢印で示した部分)が認められる。  
 なお、本サンプルの加熱条件は800°C 30分と過酷なものであり、特殊条件下(1頁参照)でないとほとんど観察されないと思われる。

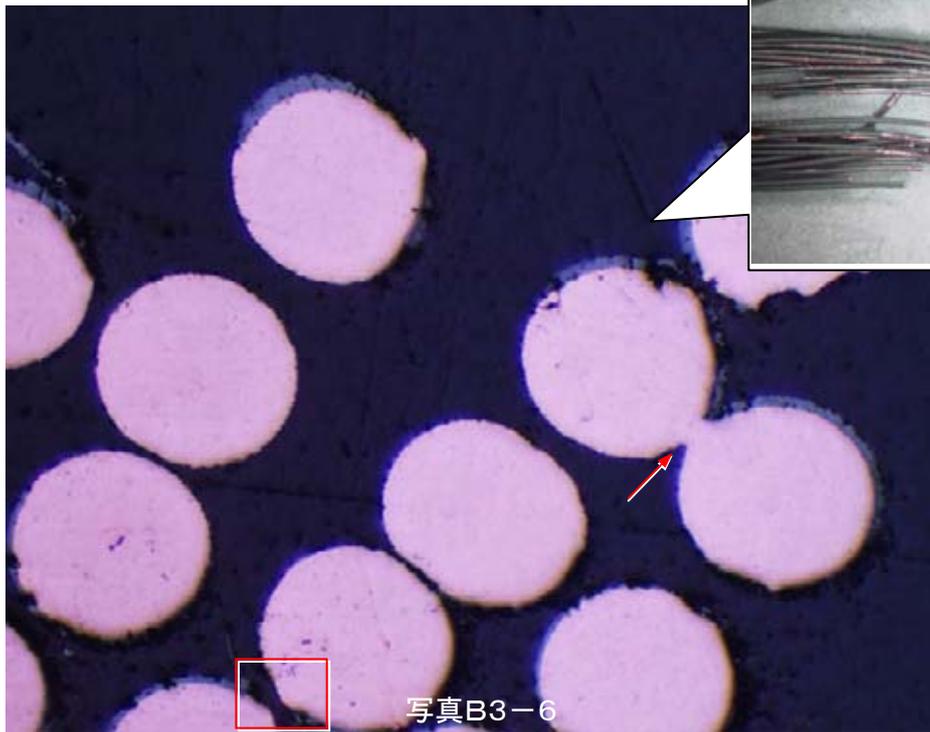
写真B3-6

写真B3-6は、加熱後サンプルを樹脂埋め、研磨して観察した断面の金属顕微鏡像で、吹き出し写真は加熱後サンプルの外観。  
写真中の矢印で示した部分で素線同士が溶着している。  
四角で囲んだ部分では、銅素地同士は溶着していないが、溶着しようとして素線の断面が変形、もしくは溶着していた部分を試料採取や断面サンプル作製中に引き剥がしてしまったようにも見える。

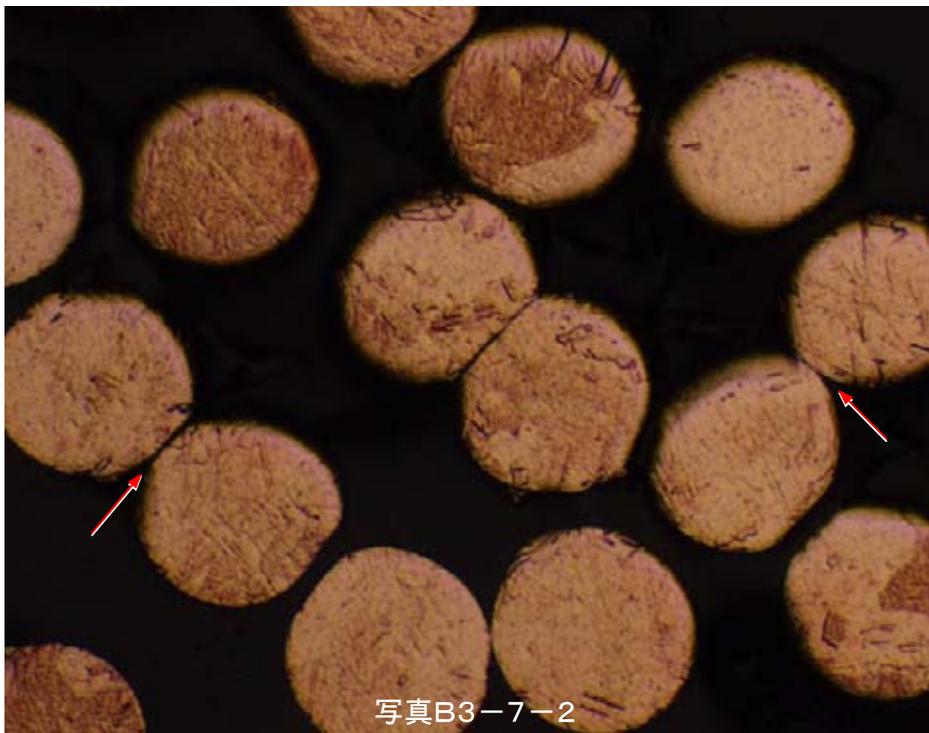
写真B3-7-2

写真B3-7-1は、加熱後サンプルの外観。  
 写真B3-7-2は、加熱後サンプルを樹脂埋め、研磨して観察した断面の金属顕微鏡像。  
 銅素地同士は溶着していないが、溶着しようとして素線の断面が変形もしくは溶着していた部分を試料採取や断面サンプル作製中に引き剥がしてしまったようにも見える箇所がある。

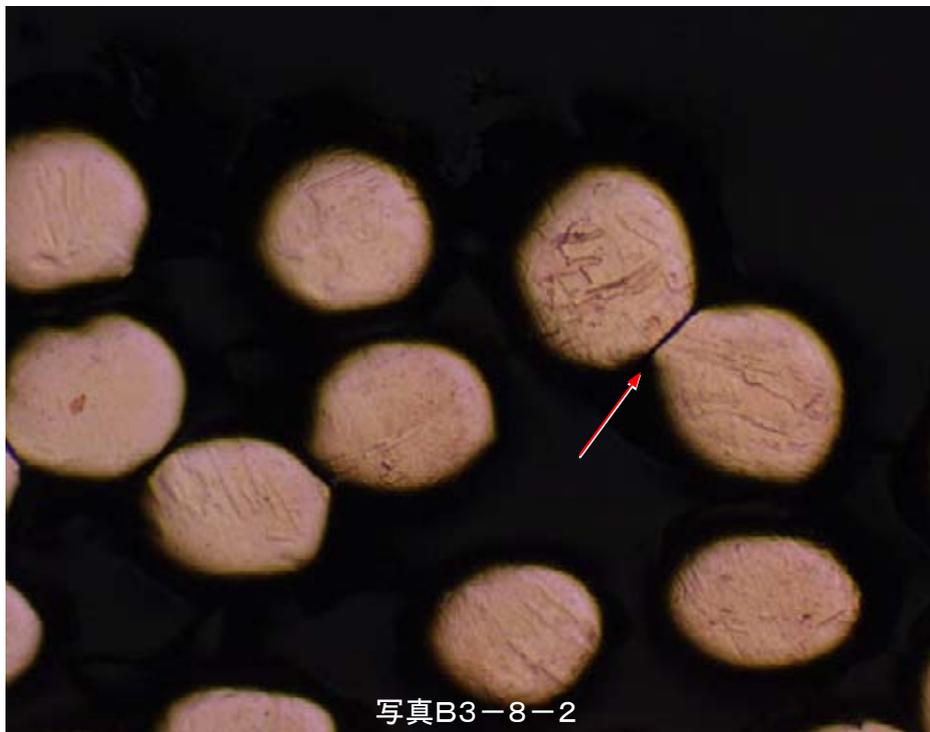
写真B3-8-2

写真B3-8-1は、加熱後サンプルの外観。  
 写真B3-8-2は、加熱後サンプルを樹脂埋め、研磨して観察した断面の金属顕微鏡像。  
 銅素地同士は溶着していないが、溶着しようとして素線の断面が変形もしくは溶着していた部分を試料採取や断面サンプル作製中に引き剥がしてしまったようにも見える箇所がある。

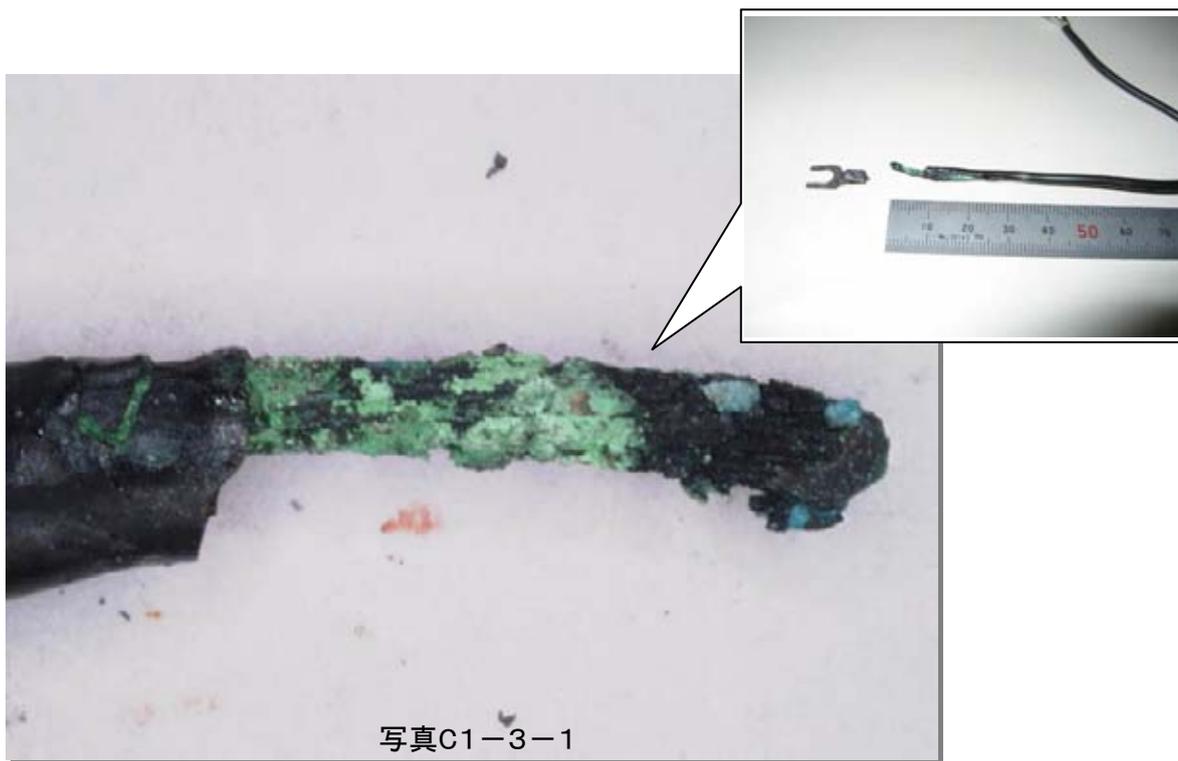
写真C1-3-1は、一次被熱(接続不良)条件による発火後のサンプル。断線部近傍に緑青が発生している。

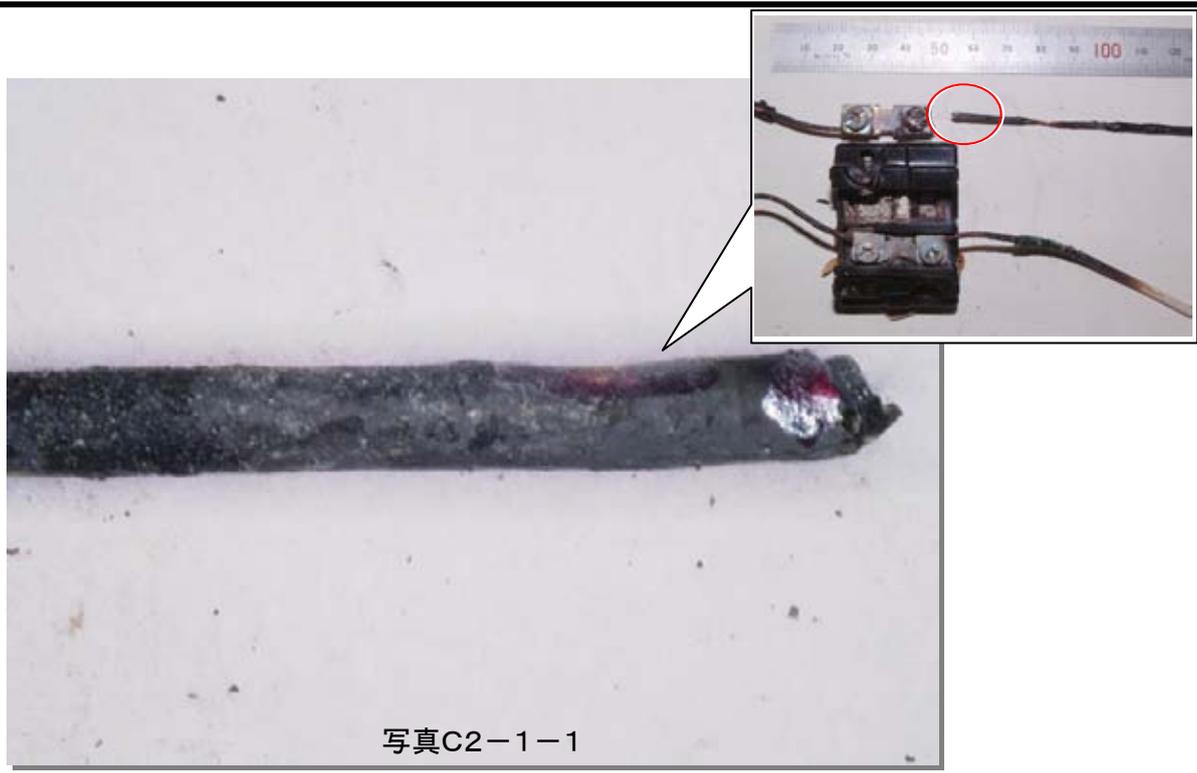
写真C2-1-1は、一次被熱(接続不良)条件による発火後の状態で、A1-1サンプルの断線部。端子台の座金端部で溶断しており、断線部近傍の黒色層の下にルビー色の層が生じている。

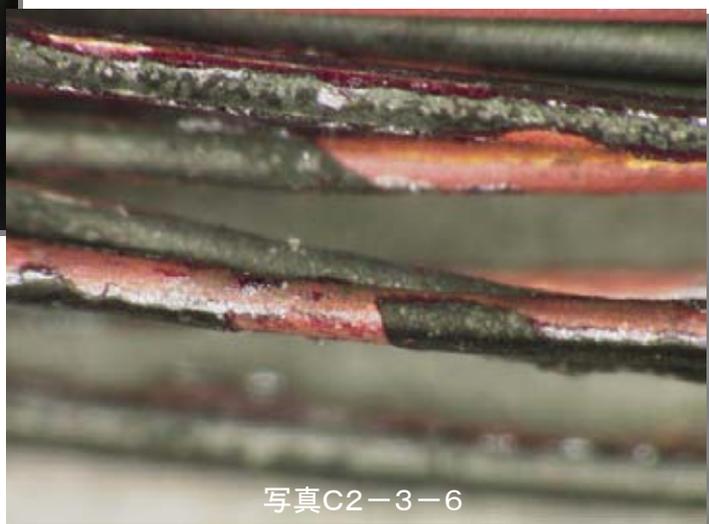
写真C2-3-3～写真C2-3-6は、火炎曝露後のサンプル。  
コード側断線部のルビー色は火炎の熱で酸化が進んだためか外側からは確認できなくなっていたが(写真C2-3-3)、破壊して内部を観察すると、素線の周囲にルビー色の部分が確認できた。  
端子側の断線部も外側からはルビー色の部分が確認できなくなっていた(写真C3-3-5)。  
写真C3-3-6は、断線部から約50mm離れた部分の素線表面。発火後の状態では被覆に熱の影響が見られない部分にも素線外周部にルビー色の層が生じており、火炎曝露の際に生じたものであると考えられる。

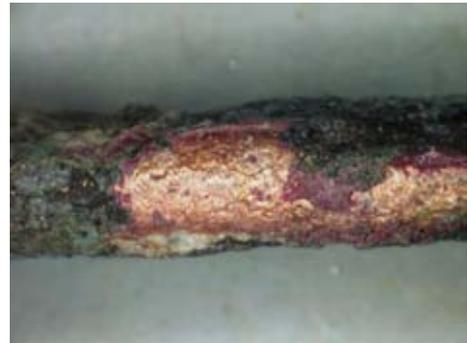
写真12 電気炉 1000℃20分加熱  
サンプル

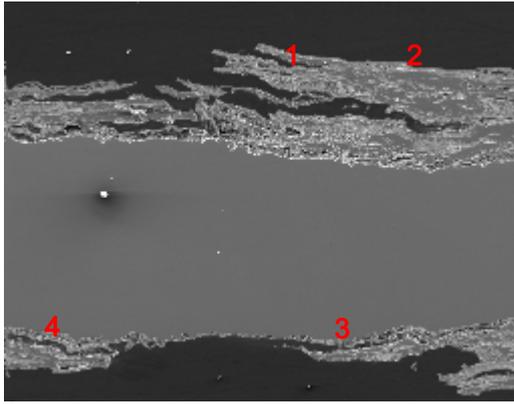
図1 一次被熱サンプルの断面における元素分析位置とその結果

一次被熱サンプルの断面をEDXにより元素分析したところ、黒色層からは酸素を25～30wt% 検出したほか、絶縁被覆の組成である塩素やカルシウムを検出し、外周部から剥離している様子が観察された（図1）。

通電時の発熱によって絶縁被覆が熱分解して腐食性ガスが生じ、銅線を酸化・腐食させたものと考えられる。

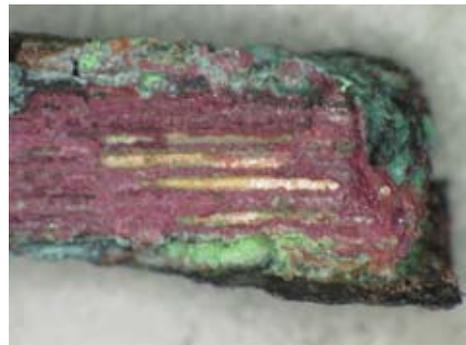
写真13 素線間の銅化合物  
(試料No. 2)

- ・ 接続不良サンプルでは、いずれも先端部の10～20mm前後が黒色の塊となっており、この部分を破壊してみると少量だが線間に異物が生じていた。
- ・ 過電流サンプルでも断線部近傍は硬化して炭化した被覆が付着するなどして黒色の塊となっていた。
- ・ 塊の内部では線径の減少した素線が赤紫色の堆積物に埋もれた状態が観察された(写真13)。
- ・ 赤紫色の堆積物を元素分析したところ、銅、酸素、カルシウム、塩素などを検出した。

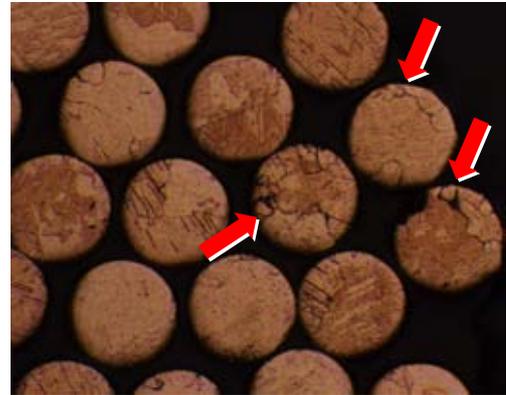
写真16 パーナ800℃10分加熱サンプルで見られた粒界割れ(試料No. 3)

- ・ 試料No. 3の800℃以上の加熱条件で素線が折損しやすく、断面には結晶粒界に沿った亀裂(以下、粒界割れという)が観察された(写真16)以外には折損したサンプルは無かった。

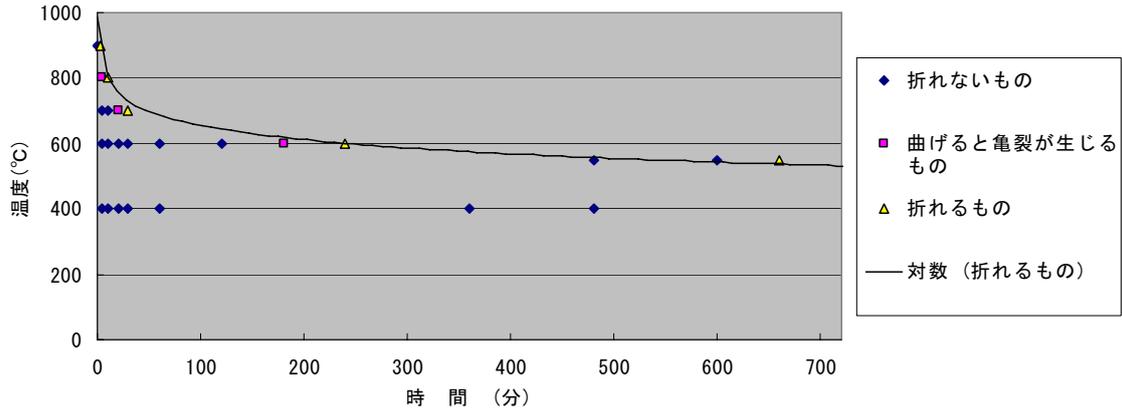
No. 1 試料を水素雰囲気中で加熱したときの折損又は亀裂の発生状況

- ・ 折り曲げた際に折損したサンプルと加熱温度と加熱時間にはグラフに示すとおり、加熱温度が高いほど短時間の加熱で折損するといった関係が見られた。
- ・ 900℃では30秒の加熱では折損しなかったが、2.5分の加熱では折損した。
- ・ 800℃では10分加熱では折損したが、5分加熱では折り曲げた際に亀裂が生じるに止まった。
- ・ 550℃では11時間で折損した。
- ・ 500℃では24時間まで加熱して折損しなかった。

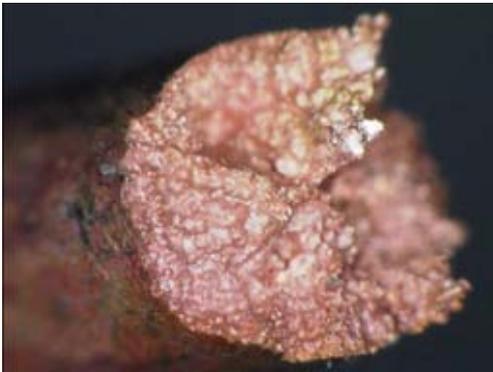
写真 18 火災現場から採取された銅線の折損部(例)

以上の検証結果から、4.5の実験サンプルとこれまでに消防機関等から持ち込まれたサンプルを比較すると、いずれも折損及び断線部分の外観及び研磨後の断面が酷似しており（写真18及び19）、こうした現象は水素脆性によって生じるものと考えられる。

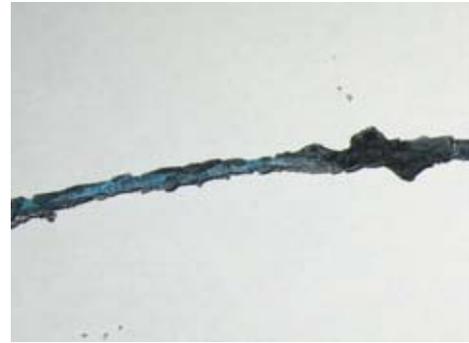
写真 24 断線部から離れた  
部位の緑青の発生状況

緑青の主成分は塩基性炭酸銅を中心とした塩基性化合物であるといわれているほか、腐食環境によっては塩基性塩化銅になることもあるといわれている<sup>9)</sup>。火炎曝露実験後に緑青を生じたのが絶縁被覆にPVCを用いたものであることから、被覆が熱分解したときに生じると考えられる塩素ガスや充填材との反応によって生じる塩化カルシウムが影響していると考えられる。

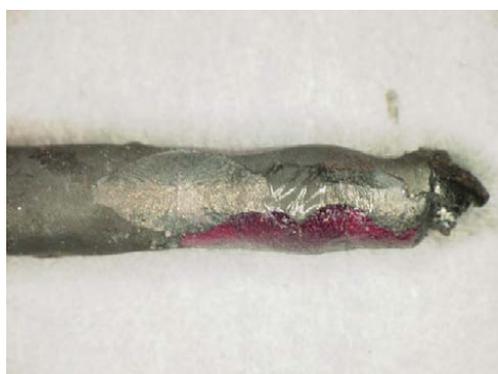
写真 26 火炎曝露後サンプルに見られたルビー色の生成物(試料No. 1)

- ・火炎曝露によって外側からは確認できなくなったものの、断線部を破壊して内部を観察したところルビー色の生成物が見られた(写真27)。
- ・一次被熱時の発熱部位から離れた部位にルビー色の層の生じたものがあった。
