2025年5月29日
NITE（ナイト）
独立行政法人製品評価技術基盤機構
東北支所

暑くなったら手遅れです！

～早めのエアコン試運転で事故と熱中症を防ぎましょう～
(東北版資料)

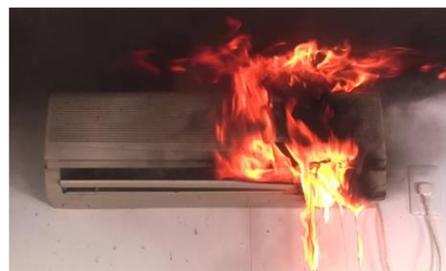
エアコン室内機の内部から発火する様子
