温水洗浄便座の発火事故

事故の概要

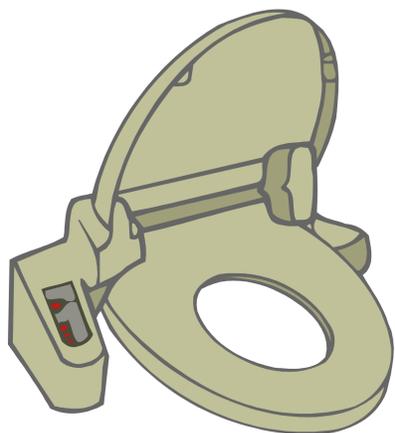
温水洗浄便座から煙が出て、便座部分が焼けた。前日から便座スイッチを入れていたが、事故当日は冷たかった。

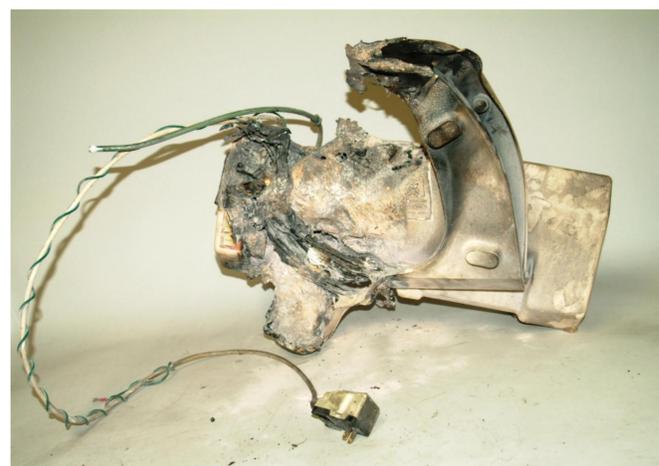
便座取付部分の電源コードが開閉時の屈曲により半断線状態となって熱をもったために発火し、樹脂製カバーなどに着火したものです。

発火した温水洗浄便座

1つでも該当する場合、電源プラグを抜き、止水栓を閉めて、すぐに販売店、メーカー等に連絡してください。
