リコール中の電気こんろの事故

事故の概要

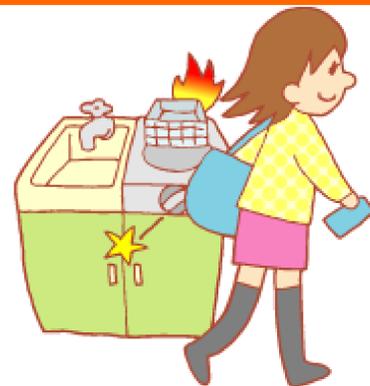
【事例①】当該製品は電源スイッチが飛び出した構造であったため、体や荷物等が触れた場合、意図せずスイッチが入り、当該製品の上に可燃物が置かれていたことから火災に至ったものです。

電気こんろの例。左が改修前、右が改修後

◆事例①のような電源スイッチが飛び出した構造の電気こんろは、製造事業者、あるいは小形キッチンユニット用電気こんろ協議会（0120-355-915）に連絡して、製品改修を受けてください。
