# 電気こんろ（スイッチのつまみが飛び出した構造のもの） による火災事故防止について

平成20年11月19日  
独立行政法人製品評価技術基盤機構

# 電気こんろのつまみ部改修前後の関係

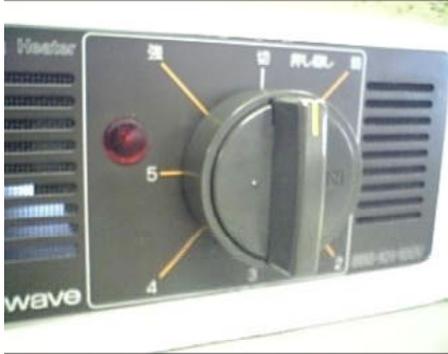
改修前

電気こんろは大半のものがワンルームマンション等のミニキッチンのシンク横にビルトインされた形で設置されており、日常使用されていなかったケースがほとんどです。居住者は電気こんろの上にカセットこんろを置いて使用したり、合成樹脂製の台所用品や雑誌等の可燃物を置いていたところ、電気こんろの側を通った際に気付かないうちに、電気こんろの飛び出したスイッチのつまみに、身体や持っていたバック等が当たった程度で電源が入ってしまい、被害に遭っています。

「電気こんろ」のスイッチのつまみが飛び出した構造のものについては、次のとおり無償でスイッチ操作部を交換しています。お使いの「電気こんろ」を確認していただき、該当する場合には、小形キッチンユニット用電気こんろ協議会（電話0120-355-915）に連絡して下さい。

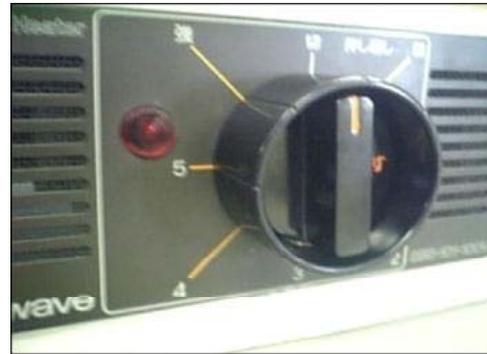
回収後

平成2年より、「電気こんろ」のつまみは不用意な操作ができない構造とするように改められています。
