電線の一・二次被熱条件 による特徴的形狀（続報）

北関東支所

燃焼技術課 今田 修二

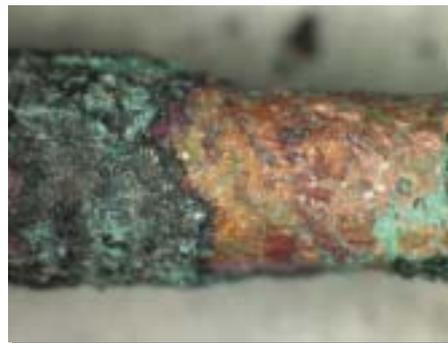
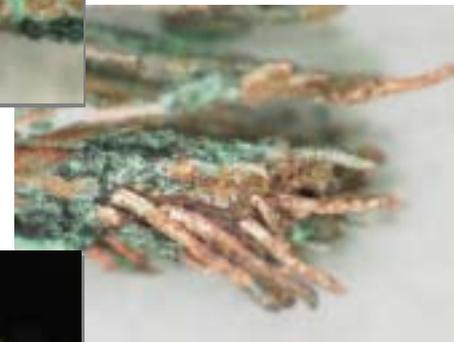
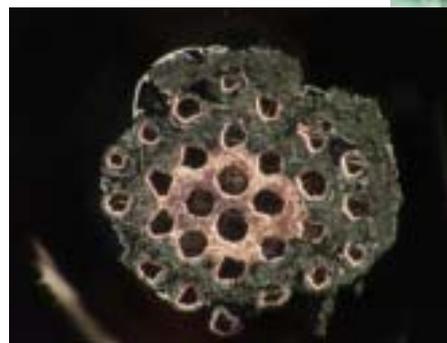
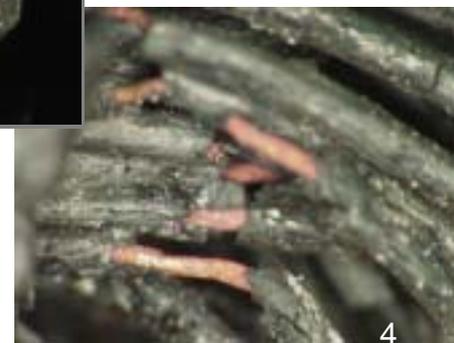
一次被熱サンプルで見られた特徴的痕跡の例

- ・VVF: 局所的な導体径の著しい減少
及び表面の荒れ
- ・PVC被覆撚り線: 断線部に向かってテーパ状
に痩せた素線及び素線の銅と
被覆元素による化合物の有無
- ・ゴム被覆撚り線: 断線部近傍における素線から
の銅の拡散の有無
- ・PE被覆撚り線: 局所的な分厚い酸化層及び
著しく線径の減少した素線

- ・VVF: 局所的な導体径の著しい減少及び表面の荒れ
- ・PVC被覆撚り線: 断線部に向かってテーパ状に痩せた素線及び素線の銅と被覆元素による化合物の有無
- ・ゴム被覆撚り線: 断線部近傍における素線からの銅の拡散の有無
- ・PE被覆撚り線: 局所的な分厚い酸化層及び著しく線径の減少した素線
緑青については発生の有無のみから、出火前の異常発熱の有無を推定することはできない。

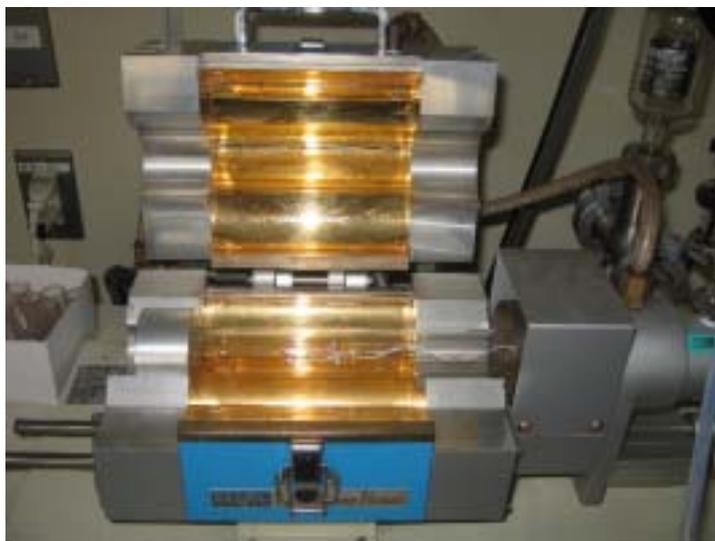
真空加熱炉

文献調査の結果、「水素を含む還元雰囲気中で加熱すると水素脆性を生じることがわかった。これを検証するため真空加熱炉を用いて水素ガス置換した雰囲気中で50mmの試料 1を加熱し、折損が生じる加熱条件を調べた。

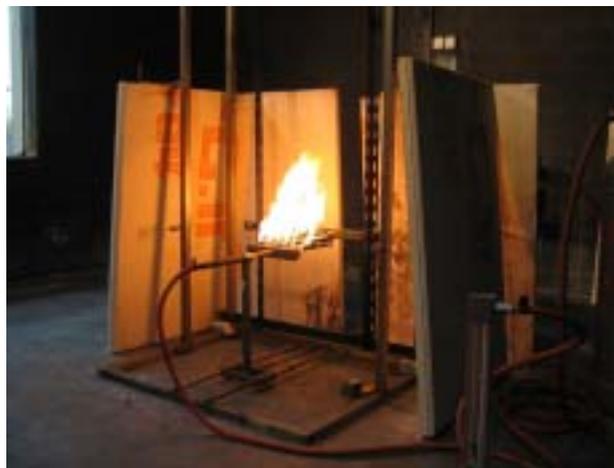
バーナによる加熱実験
の様子

区分	対象 試料	サンプルの種類及び作製方法			目標有効 サンプル作製数
		加熱方法	加熱温度	加熱時間	
二次被熱 サンプル	1～4	<プロパンガスバーナ火炎による加熱> 予め火炎の温度を測定し、所定の温度となるような位置に試料を置き加熱する。	400 前後	各温度で 10分、20分、 30分、60分	試料、条件 ごとに1
			600 前後		
			800 以上		
		<電気炉による加熱> 予め所定の温度に設定した電気炉内に試料を投入し加熱する。	200 ~ 1000 の間 200 刻み

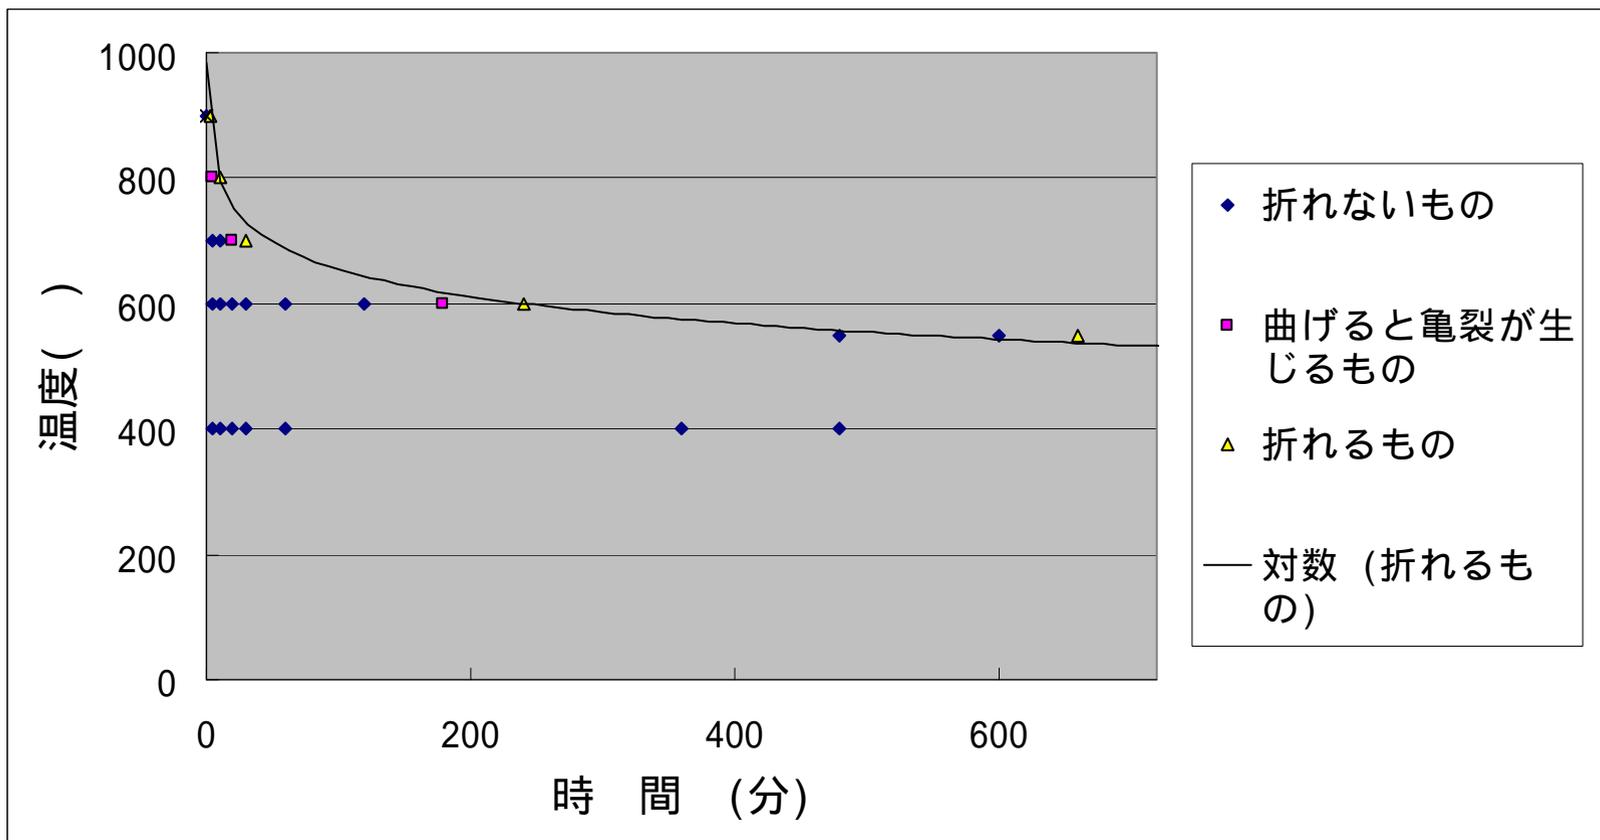
水素雰囲気中での加熱実験では、温度が高いほど加熱時間が短い場合でも現象が生じた。

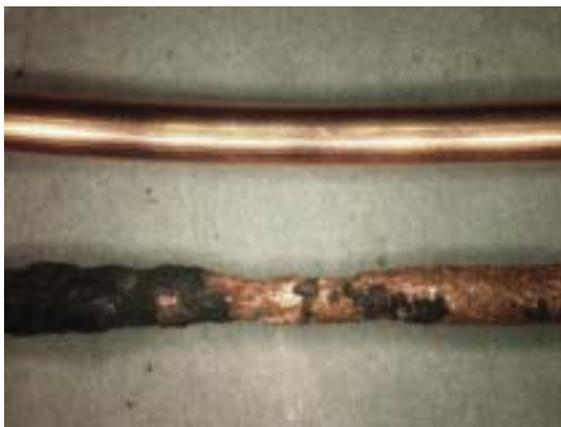
特徴 /痕跡	一次被熱		一次被熱後 火炎暴露
	不具合要因	サンプルの特徴	
線径減少	接触不良	局部的に著しい線径減少	一次の特徴が残る
表面荒れ	接触不良	凹凸の荒れ	一次の特徴が残る
心線表面の銅化合物	接触不良	硬質の厚い黒色層	新たな酸化層が生じたが黒色層は残存
折損、亀裂、粒界割れ	接触不良	なし	なし

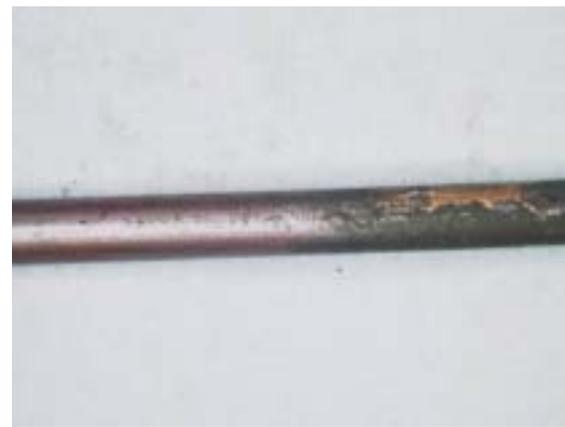
二次被熱
(クリブ炉)

二次被熱		
ク립火炎	バーナ火炎	電気炉
線径減少なし	線径減少なし	1000 30分以上で著しい線径減少
一次被熱ほどの荒れはなし	荒れなし	1000 20分以上で一次同様の荒れ
薄い黒色又は赤黒い層のみ	800 以上で薄い黒色層のみ	1000 20分以上で一次同様の黒色層
なし	なし	800 10分以上で粒界割れ、20及び30分では折り曲げると亀裂 or 粒界割れ

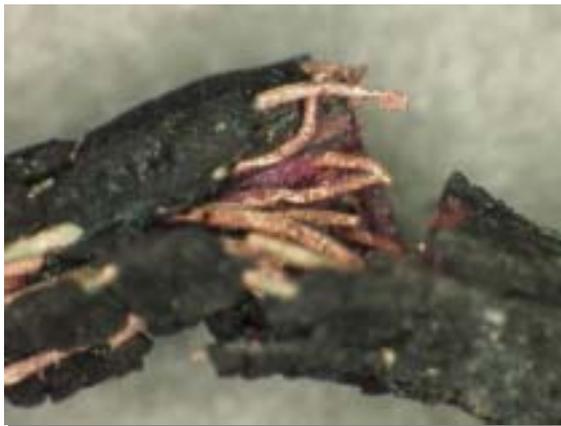
特徴 /痕跡	一次被熱		一次被熱後 火炎暴露	二次被熱		
	不具合要因	サンプルの特徴		クリブ火炎	バーナ火炎	電気炉
線径減少	接触不良	テーパ状 (線径0.1mm以下～)	一次の特徴 が残る	一次被熱ほど の線径減少なし (0.15mm～)	800 60分で0.14 ～0.18mm	600、800、 1000 の30分以 上で一次同様の 線径減少
	過電流	線径減少 (線径0.1mm以下～)	〃			
表面荒れ	接触不良	著しい荒れ	一次の特徴 が残る	一次被熱ほど の荒れはなし	一次被熱ほどの 荒れはなし	600 60分以上、 800、1000 の 20分以上で一次 同様の荒れ
	過電流	広範囲の荒れ	〃			
素線間の 銅化合物	接触不良	少量	一次の特徴 が残る	心線外周部、 素線間に少量	800 10分以上 で心線外周部に 少量	600、60分以上 、800 以上で一 次同様の赤紫色 の層
	過電流	多量(赤紫色)	〃			
折損、亀 裂、粒界 割れ	接触不良	なし	なし	なし	なし	なし
	過電流	〃	〃

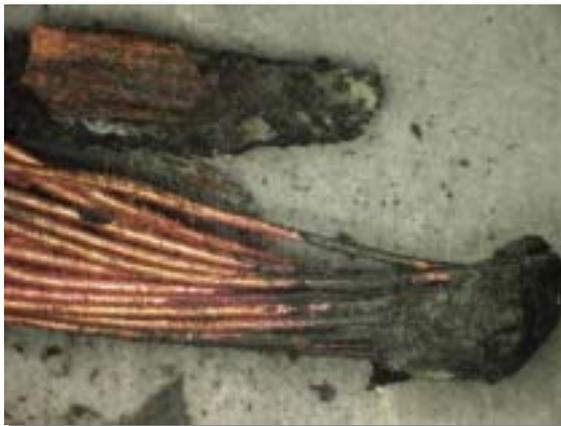
特徴 /痕跡	一次被熱		一次被熱後 火炎暴露
	不具合要因	サンプルの特徴	
線径減少	接触不良	テーパ状 (線径0.1mm以下～)	一次の特徴 が残る
	過電流	線径減少 (線径0.1mm以下～)	〃
表面荒れ	接触不良	著しい荒れ	一次の特徴 が残る
	過電流	広範囲の荒れ	〃
素線間の 銅化合物	接触不良	多量(赤紫色)	化合物は僅 か残るのみだ が、銅が素線 外に拡散し状 態で残存
	過電流	多量(赤紫色)	〃
折損、亀 裂、粒界 割れ	接触不良	なし	折損あり
	過電流	〃	なし

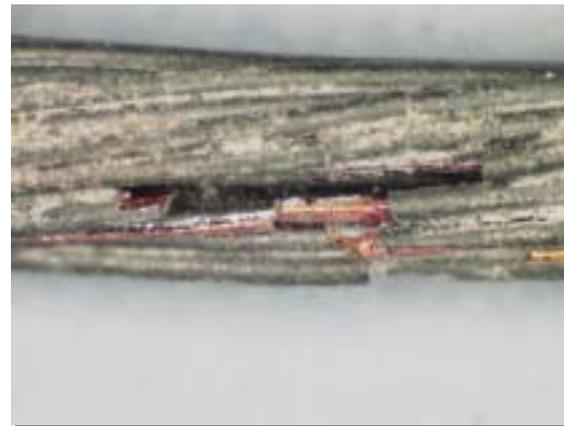
二次被熱
(クリブ炉)

二次被熱		
クリブ火炎	バーナ火炎	電気炉
一次被熱ほ どの線径減少 なし(0.15mm～)	800 30分で0.16 ～0.18mm	400、600、の 60分及び 1000 30分以 上で一次同様 の線径減少
一次被熱ほ どの荒れはなし	一次被熱ほ どの荒れはなし	800 20分以 上で一次同様 の荒れ
黒色層及び ルビ'-色の層	400 60分以 上で黒色層	400 60分 で茶色の化 合物、800 20分以上 で黒色及び ルビ'-色の 層
折損あり	800 以上の 加熱で折損 、亀裂、粒 界割れ	400 60分 以上で折損 、亀裂、粒 界割れ

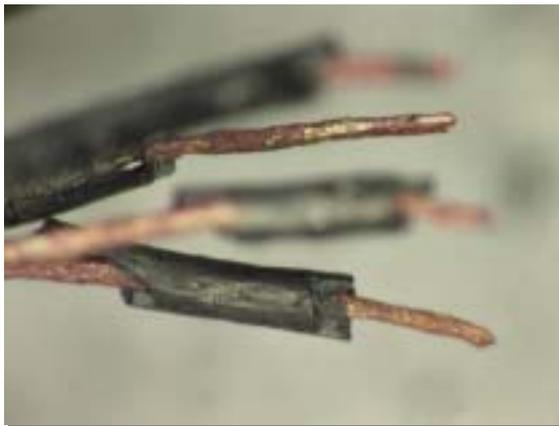
特徴 /痕跡	一次被熱		一次被熱後 火炎暴露
	不具合要因	サンプルの特徴	
線径減少	接触不良	テーパ状 (線径0.04mm以下～)	一次の特徴 が残る
	過電流		-
表面荒れ	接触不良	浅い窪みの連続	一次の特徴 が残る
	過電流		-
素線間の 銅化合物	接触不良	厚い黒色層の下にル ビー色の層	一次の特徴 が残る
	過電流		-
折損、亀 裂、粒界 割れ	接触不良	なし	なし
	過電流		-
