家庭用電気製品の発火事故について

～ 消費者にも知っていただきたい
事故発生の原因～

生活・福祉技術センター（東京）
技術業務課 弘田 貴巳

1. 電気あんかの電源コード取付部からの出火

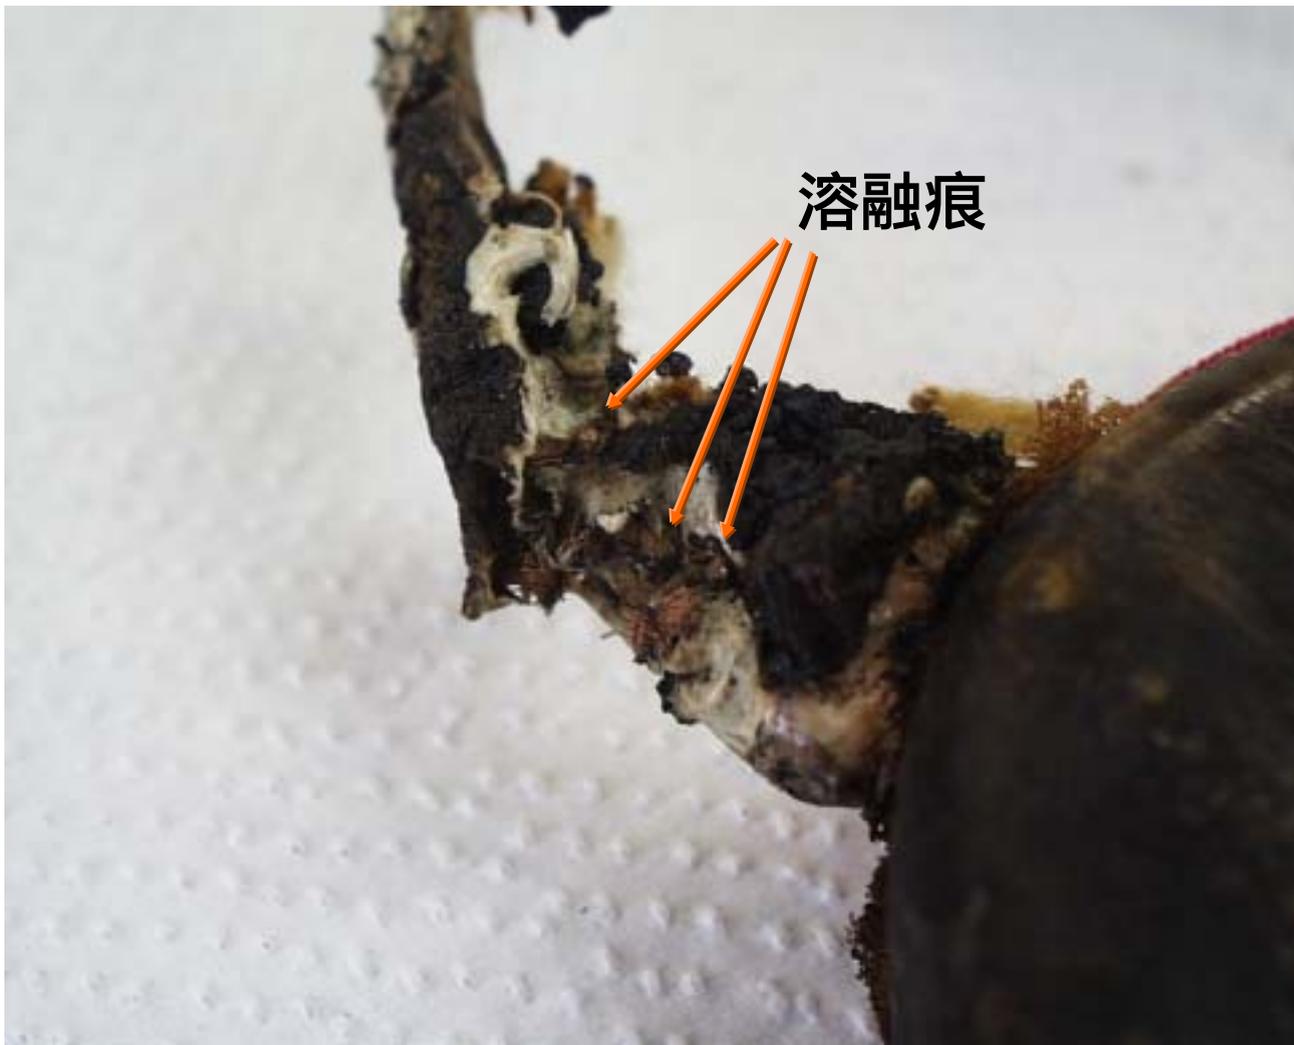
発火箇所

電源コードを本体に
巻き付けると電源コード
と本体の付け根部に
強い応力が加わる。

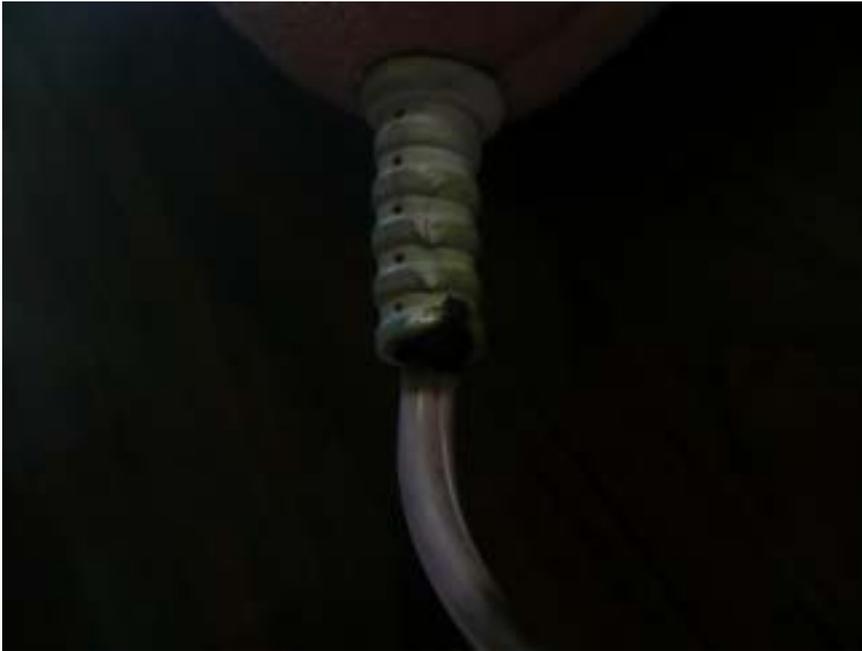
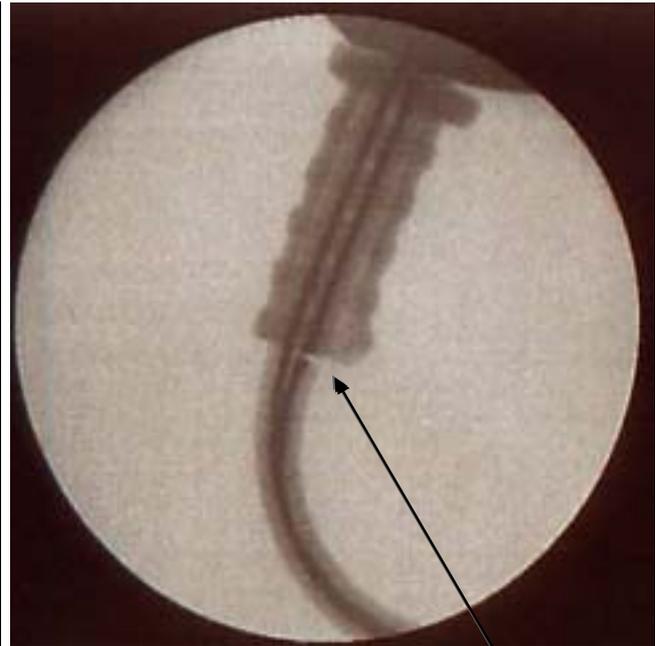
X線

内部で銅線が断線する。

断線

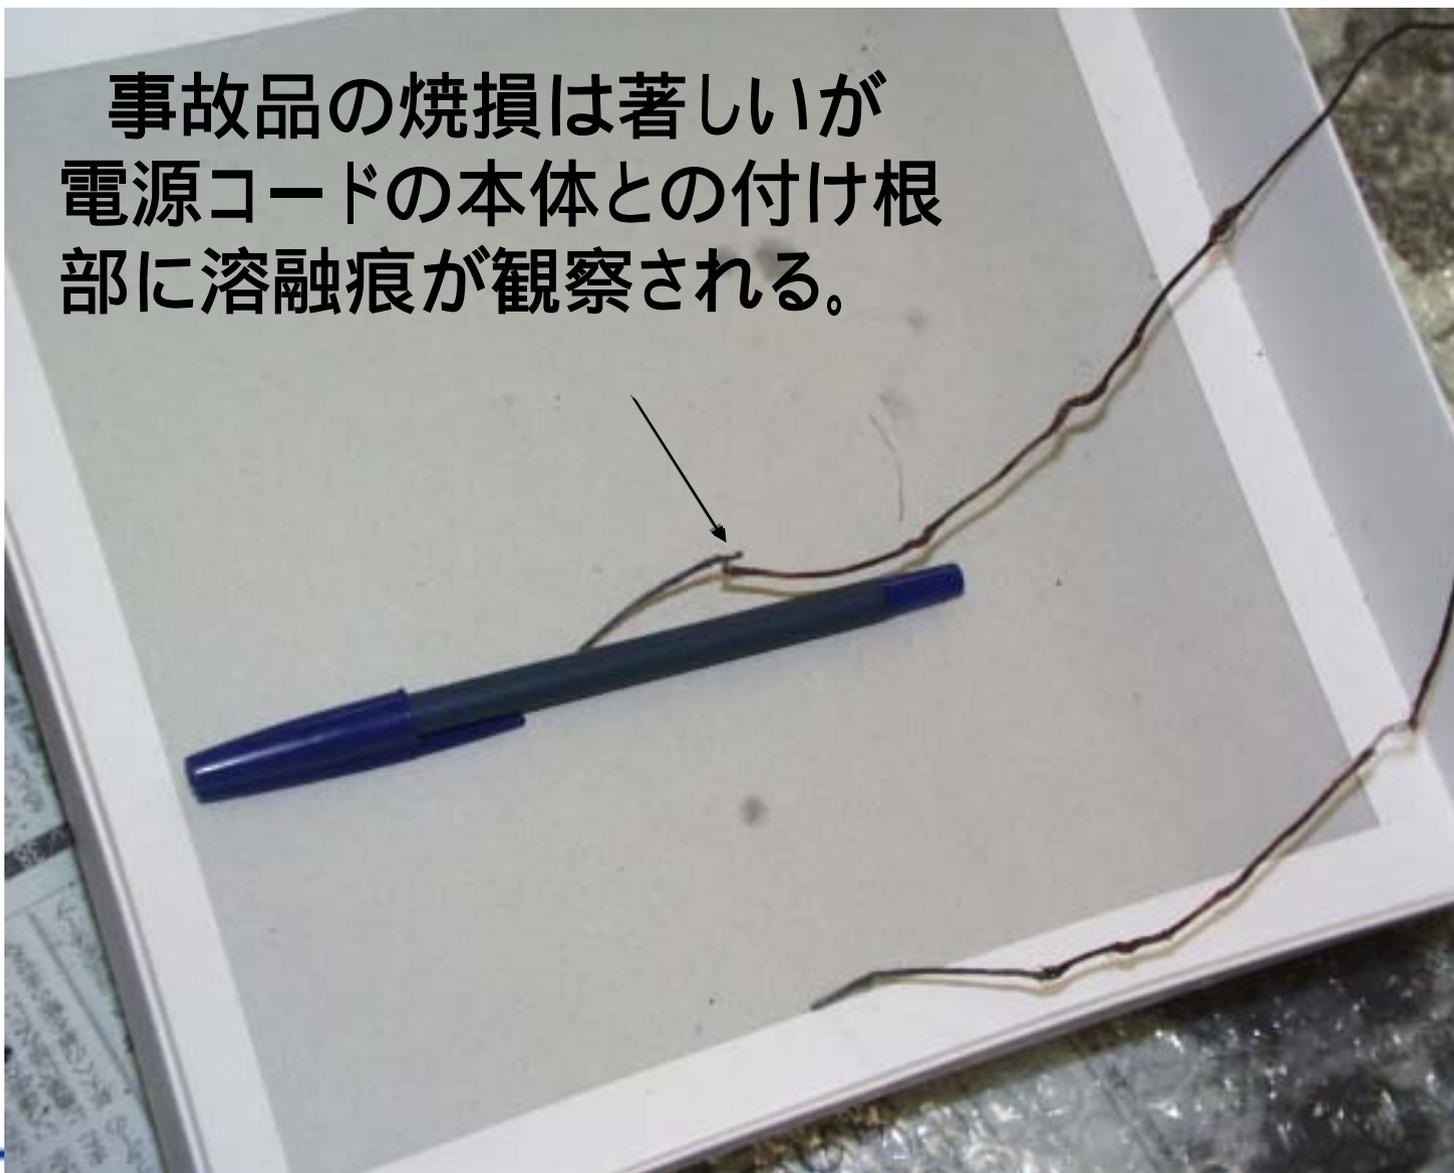
事故品の焼損は著しいが
電源コードの本体との付け根
部に溶融痕が観察される。

電気あんかの電源コードを本体に巻き付けて保管し、使用の際巻いた電源コードを引っ張ってほどくという使い方を日常的に行っていたために、電源コードの本体付け根付近が半断線し、スパークが発生したことにより出火したものと推定。

- ・電源コードを本体に巻き付けない。
- ・特に巻き付けたものを伸ばす際に強く引っ張ると付け根部分には強いダメージを受ける。
- ・使用する際に、毛布を巻き付けたりしない。

付け根部で強い応力がかかりやすい
ということを意識して、コードを丁寧に扱う。

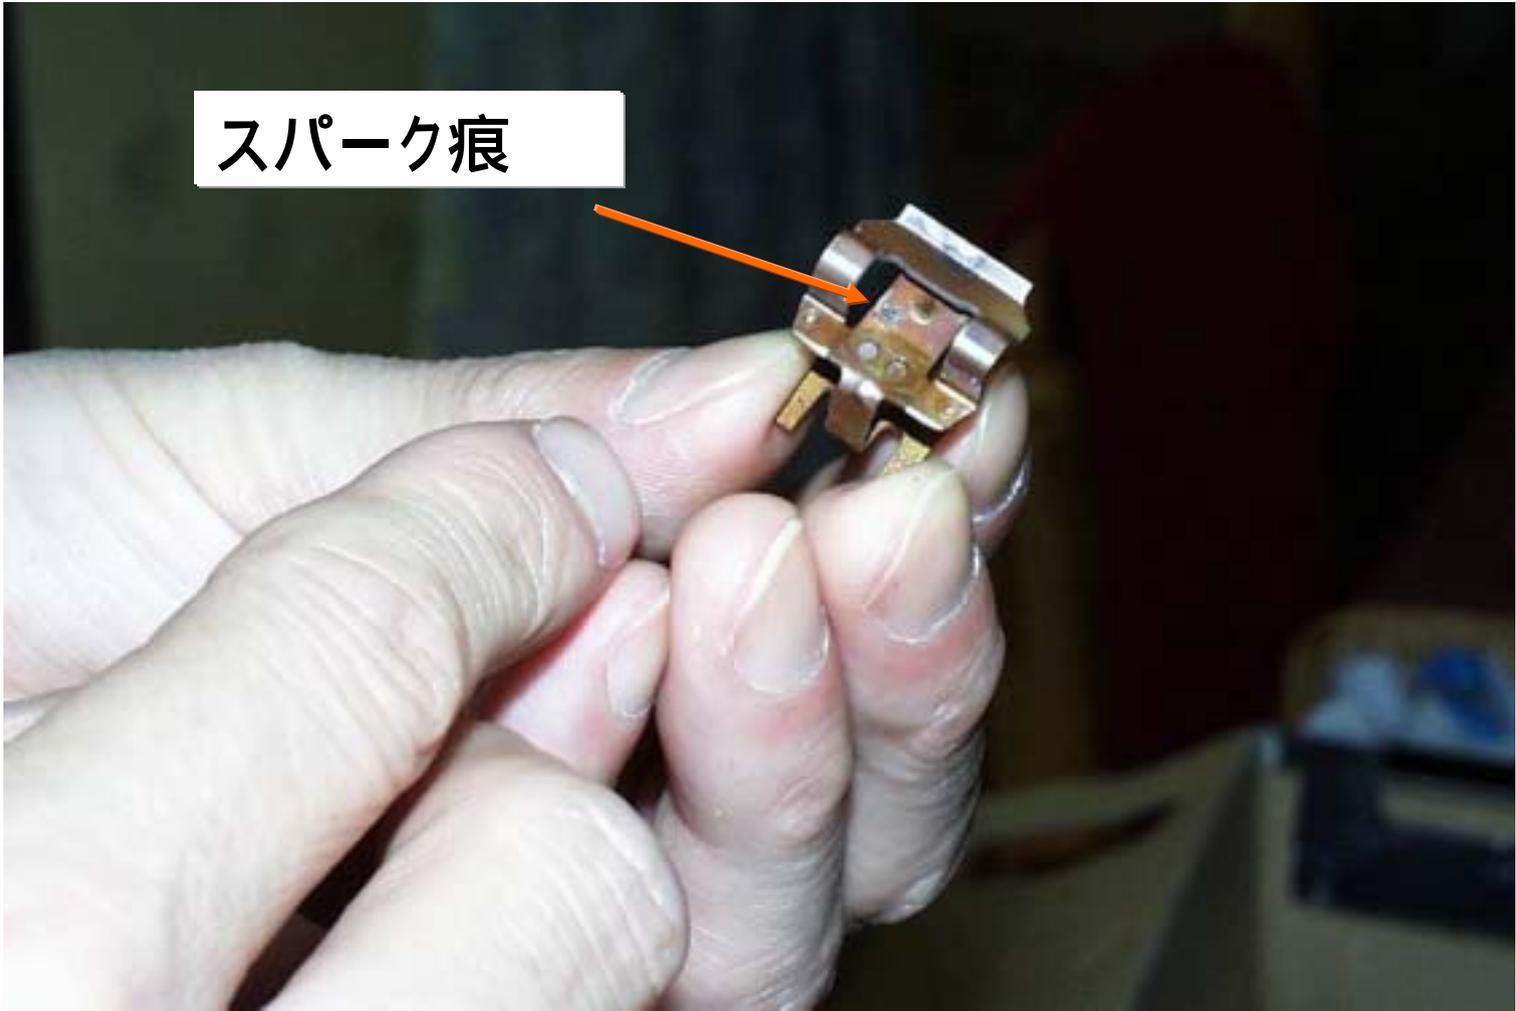
スパーク痕

壁のコンセントからオーブンレンジの電源をとって使用していたが、電源プラグを抜いたところ、コンセント左側付近が少し焦げており、また、電源プラグにはスパークの痕跡が残っていた。

曲がった栓刃を
差し込んだために
接触が不良となり、
発熱してコンセン
トを焦がした。

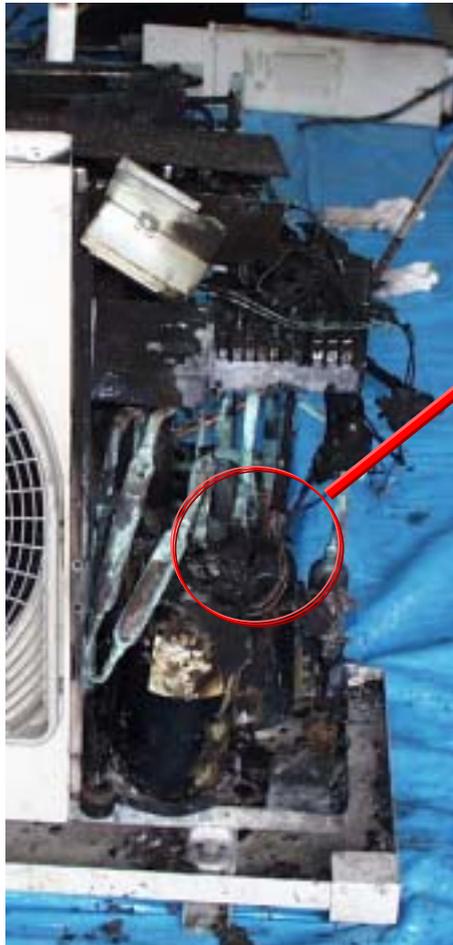
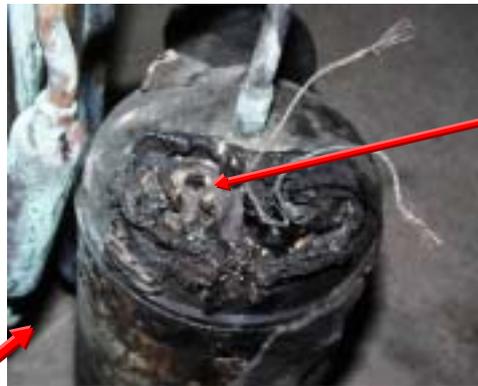
端子部

端子部での接触不良による発熱・発火

ここで接触不良あり

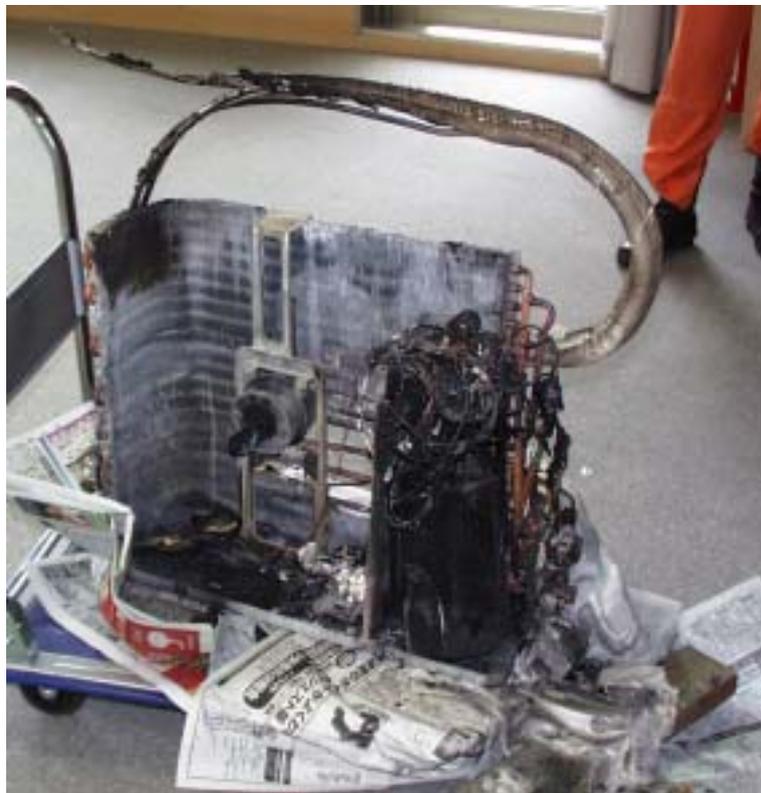
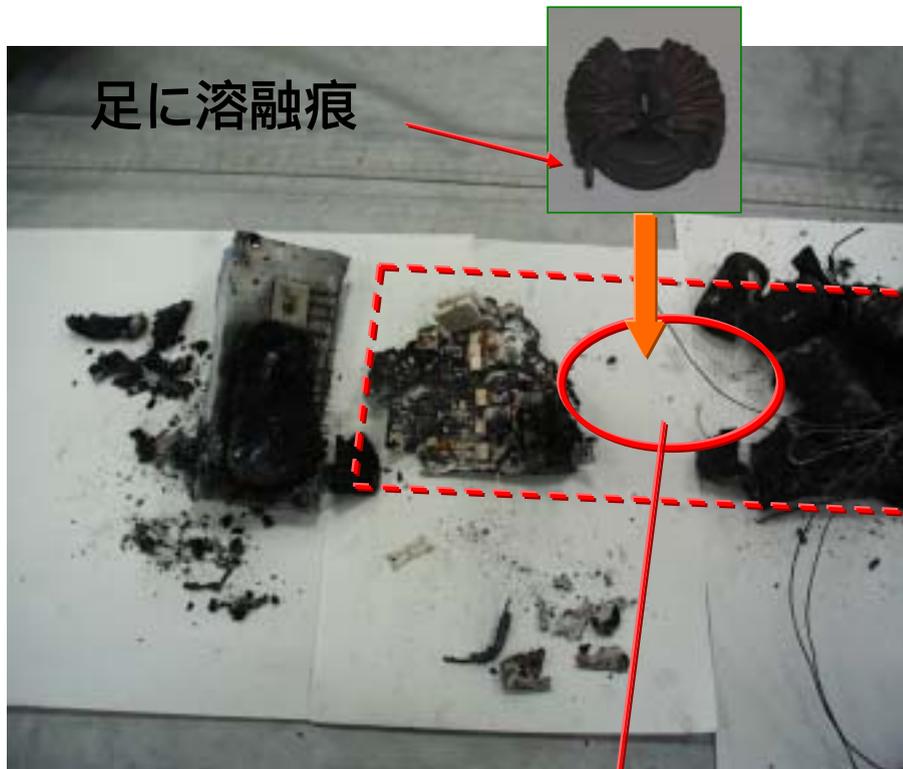
・基板の半田不良[接触不良]による発熱・発火

足に溶融痕

基板が焼失

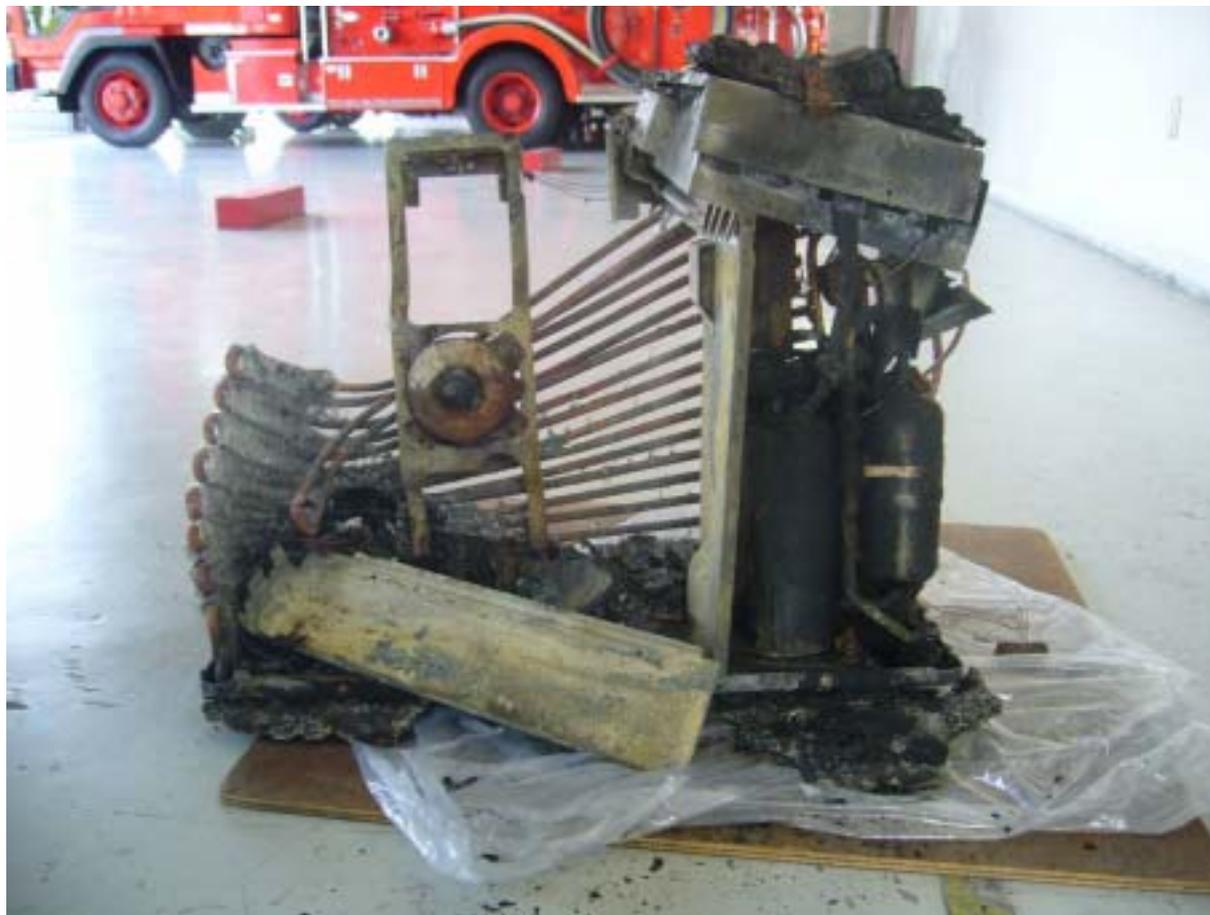
電源端子部

・リード線等の不良[接触不良]による発熱・発火

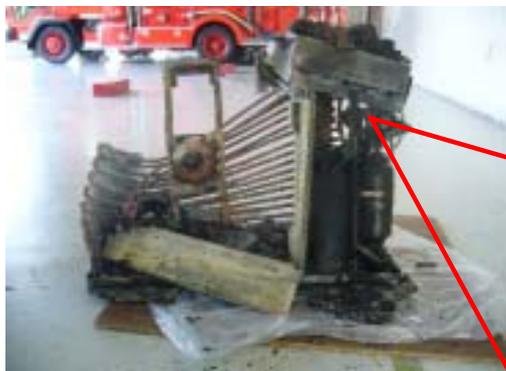
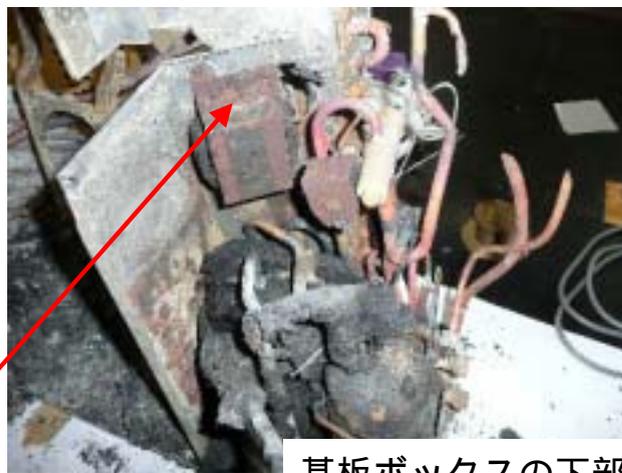
基板ボックスの下部

内部配線の観察

リアクタ

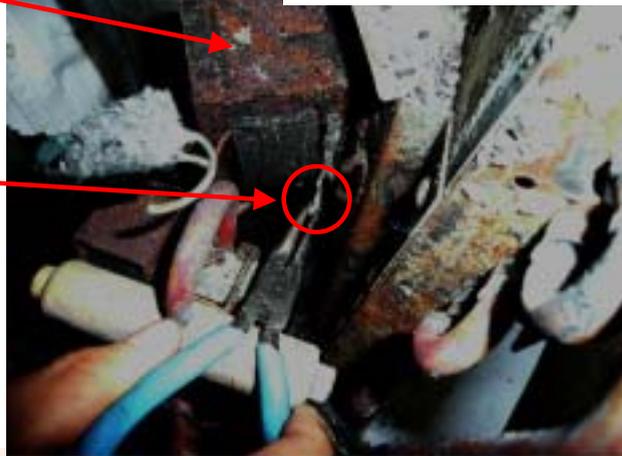
溶融痕
