# 家電製品の焼残痕跡による事故原因究明

## ～アルミ電解コンデンサの内・外火痕跡（続報）について～

北関東支所

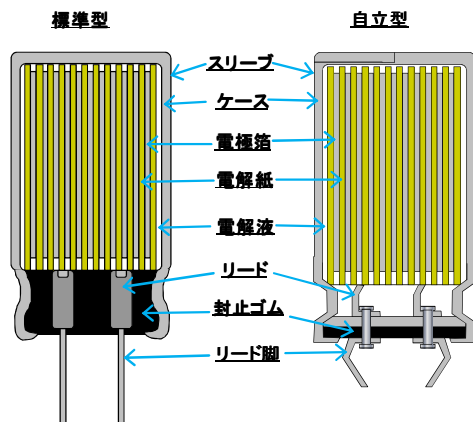
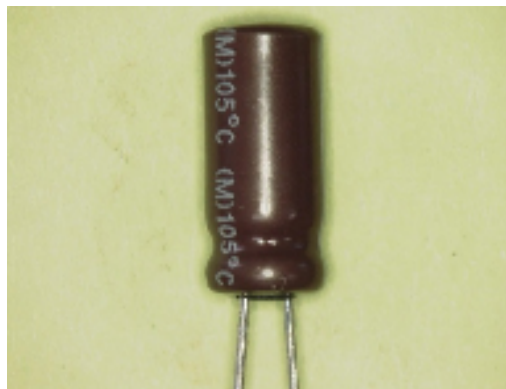
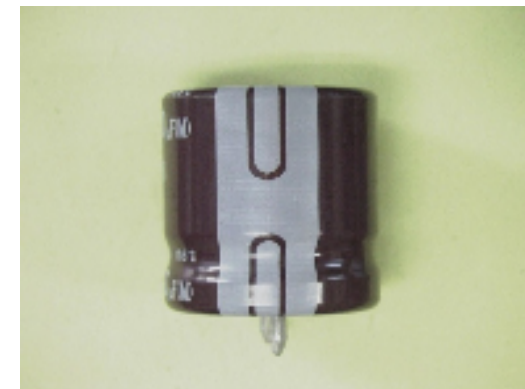
### (1)試料

| 定格電圧<br>(V) | 静電容量<br>( $\mu$ F) | ケースサイズ<br>$\phi$ D×L(mm) | 定格使用温度<br>(°C) | 防爆弁の有無 | 形状 | 箔とリード(タブ)<br>の固定 |

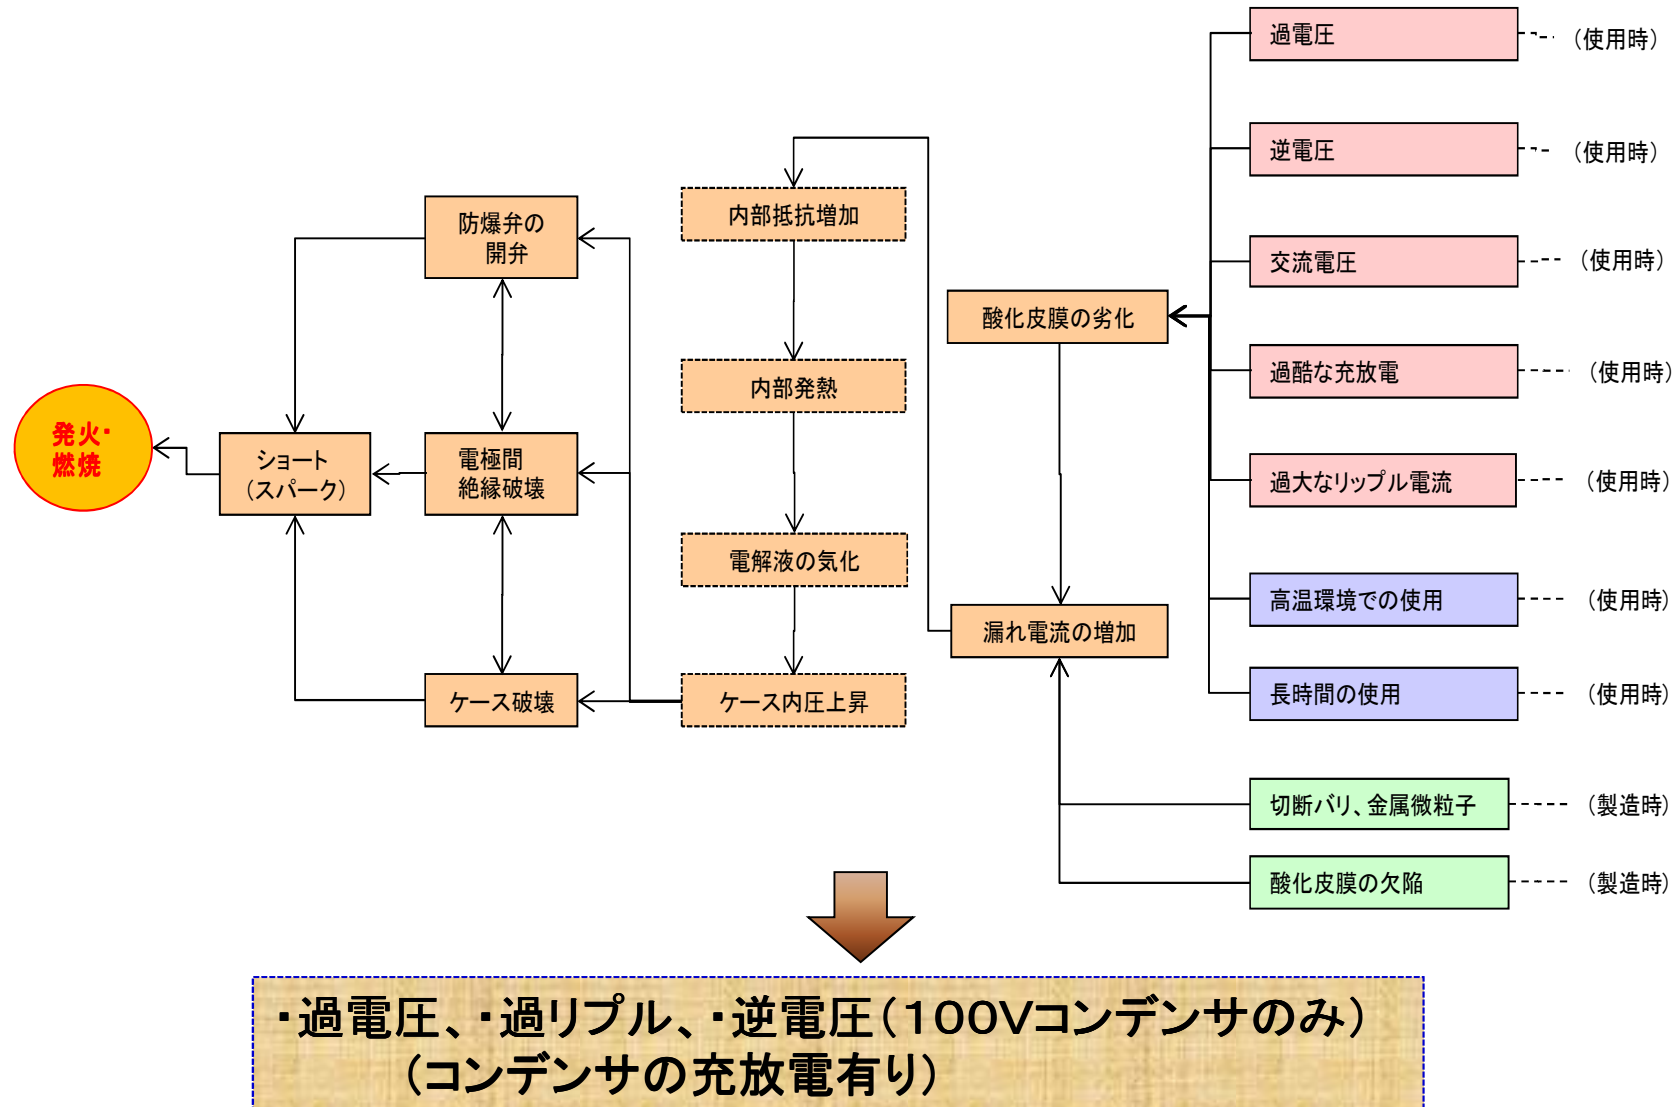
### (2)-1 作製条件: アルミ電解コンデンサの破壊・発火要因

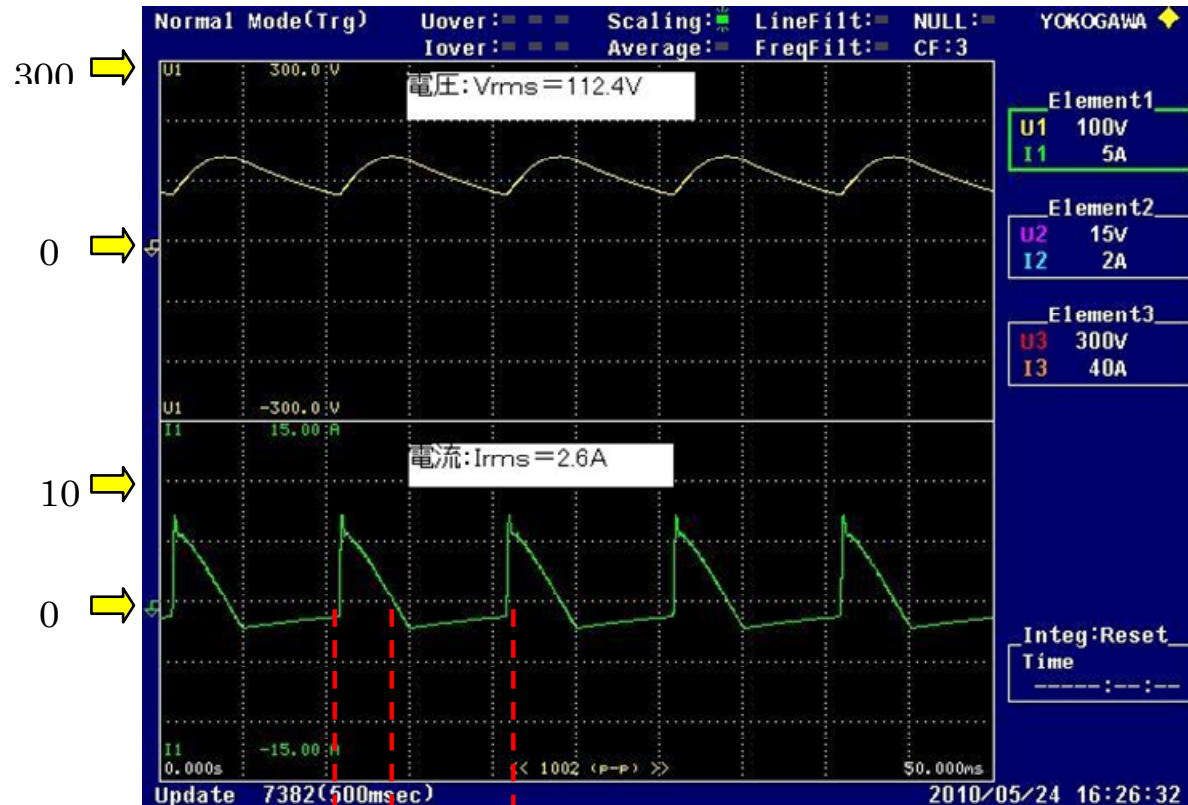
### (2)-2 作製条件: 内火想定サンプル

試料: 160V, 180 $\mu$ F  
負荷抵抗: 60 $\Omega$

電圧: 141Vmax  
112.4Vrms  
リプル率: 50% (73V)

リプル電流: 2.6Arms  
定格リプル電流: 0.54A: 50Hz  
リプル率: 4.76倍

正電流: 電源からコンデ  
ンサへ流れる

逆電流: コンデンサから負  
荷抵抗へ流れる

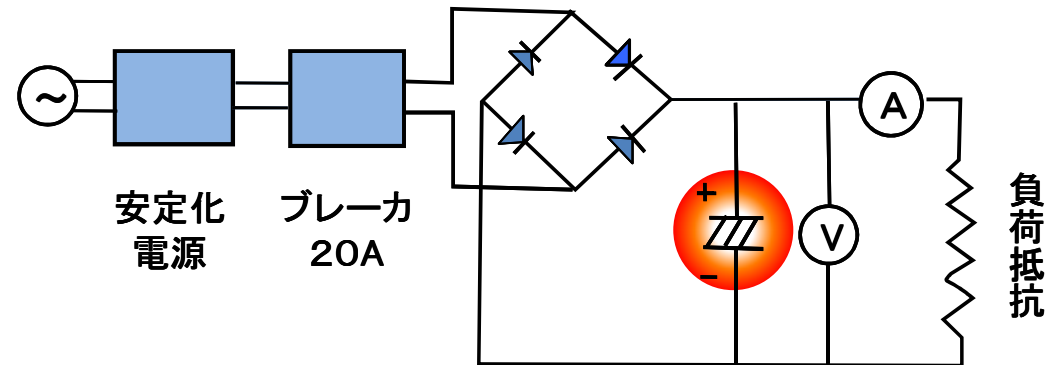
### (2)-3 作製条件:外火想定サンプル

#### 外火加熱

- ・火炎熱(通電、無通電)
- ・輻射熱(通電、無通電)

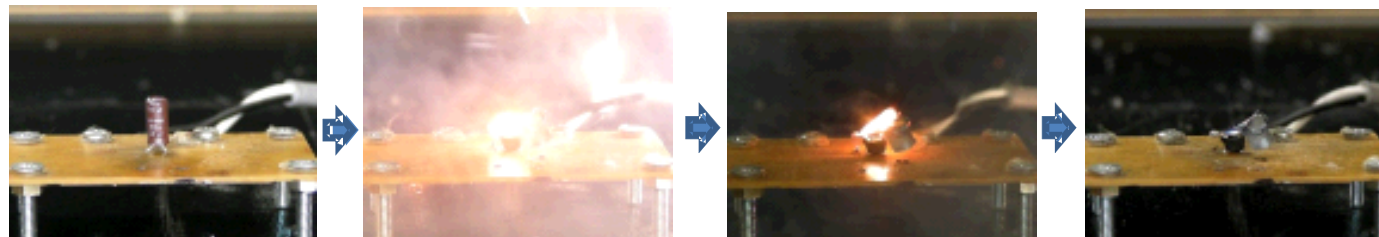
#### (1)-1 50Vコンデンサの発火・燃焼現象(一部例)

【内火】  
過電圧/過  
リプル

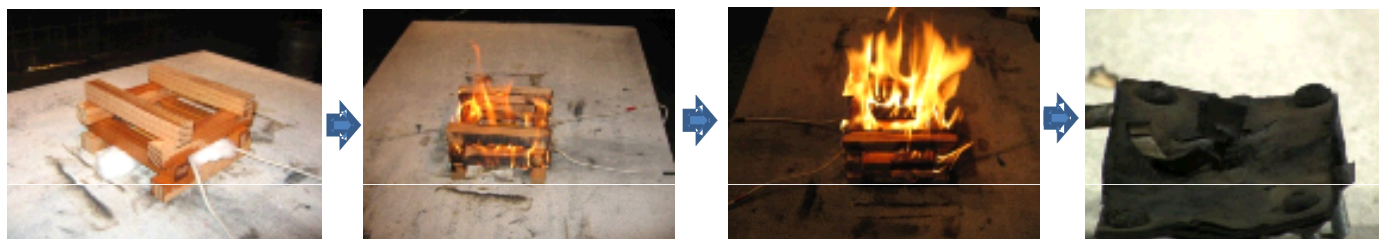
【外火】  
火炎/通電

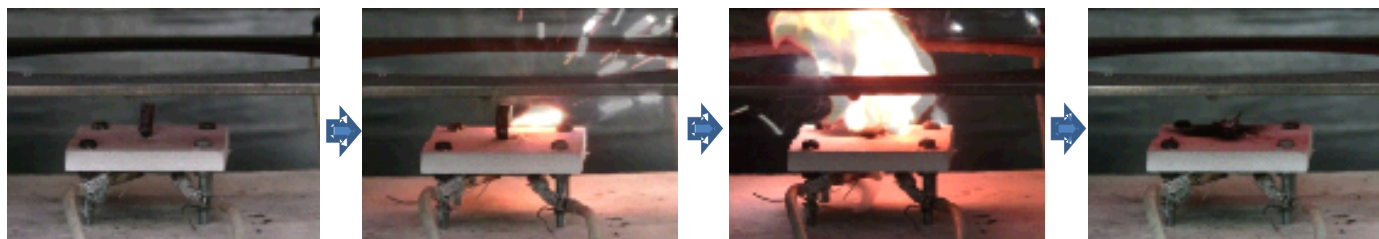
【外火】  
輻射/通電

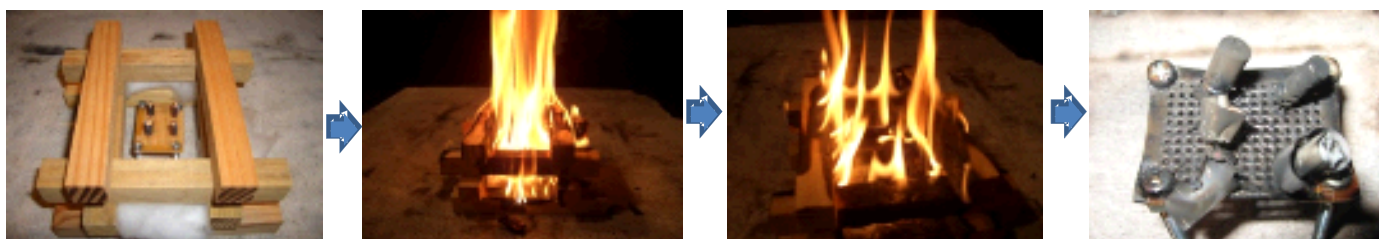
【外火】  
火炎/無通電

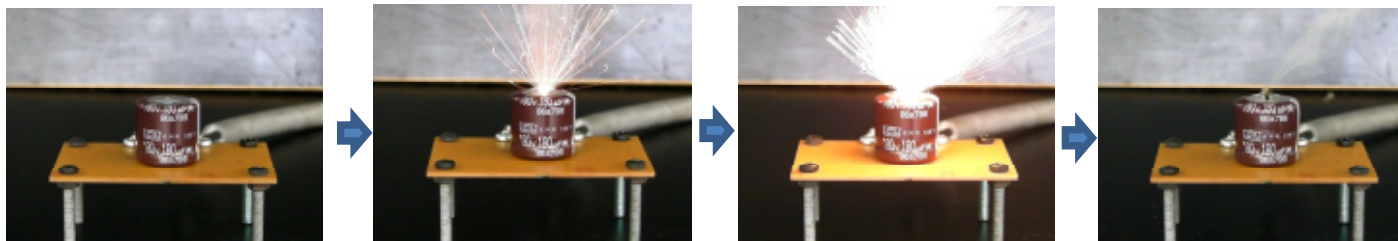
#### (1)-2 100Vコンデンサの発火・燃焼現象(一部例)

【内火】  
過電圧/過  
リプル

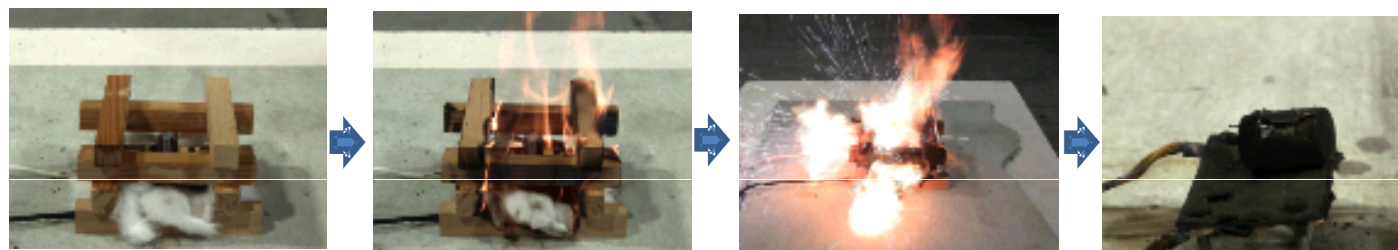
【外火】  
火炎/通電

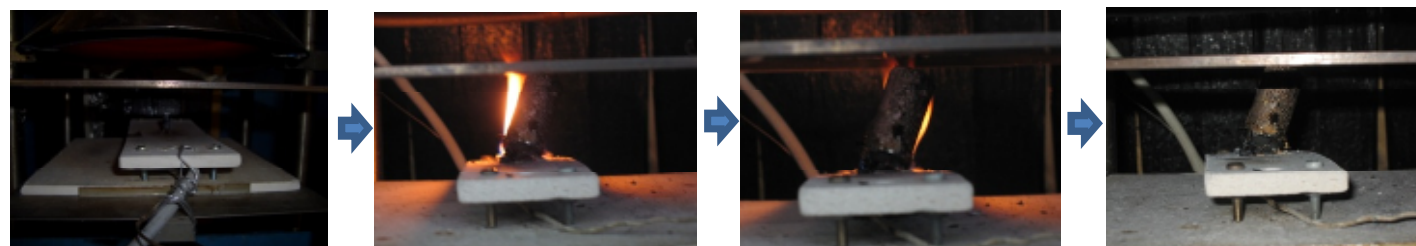
【外火】  
輻射/通電

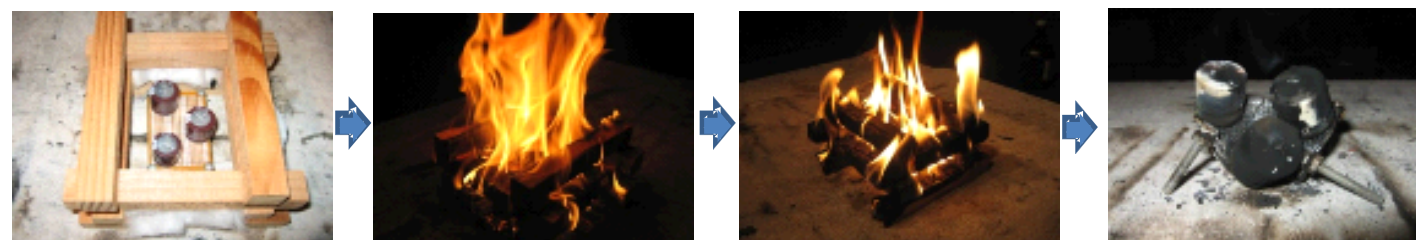
【外火】  
火炎/無通電

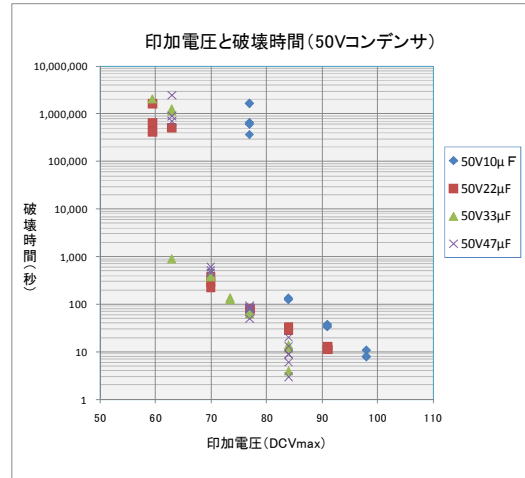
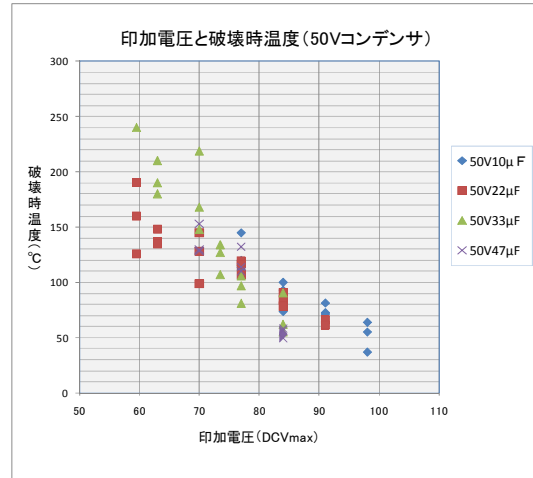
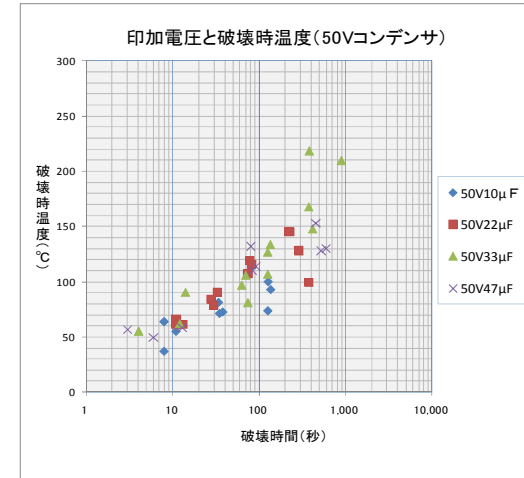
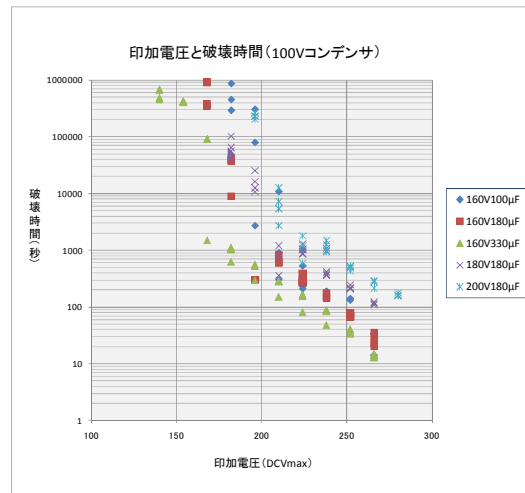
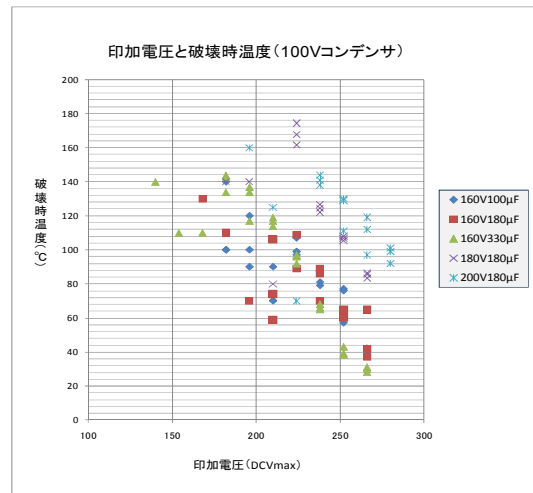
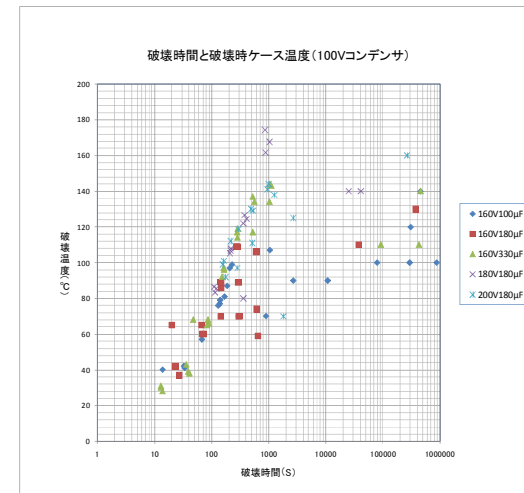
## (2)内火実験における印加電圧、破壊時間、破壊時ケース温度の関係

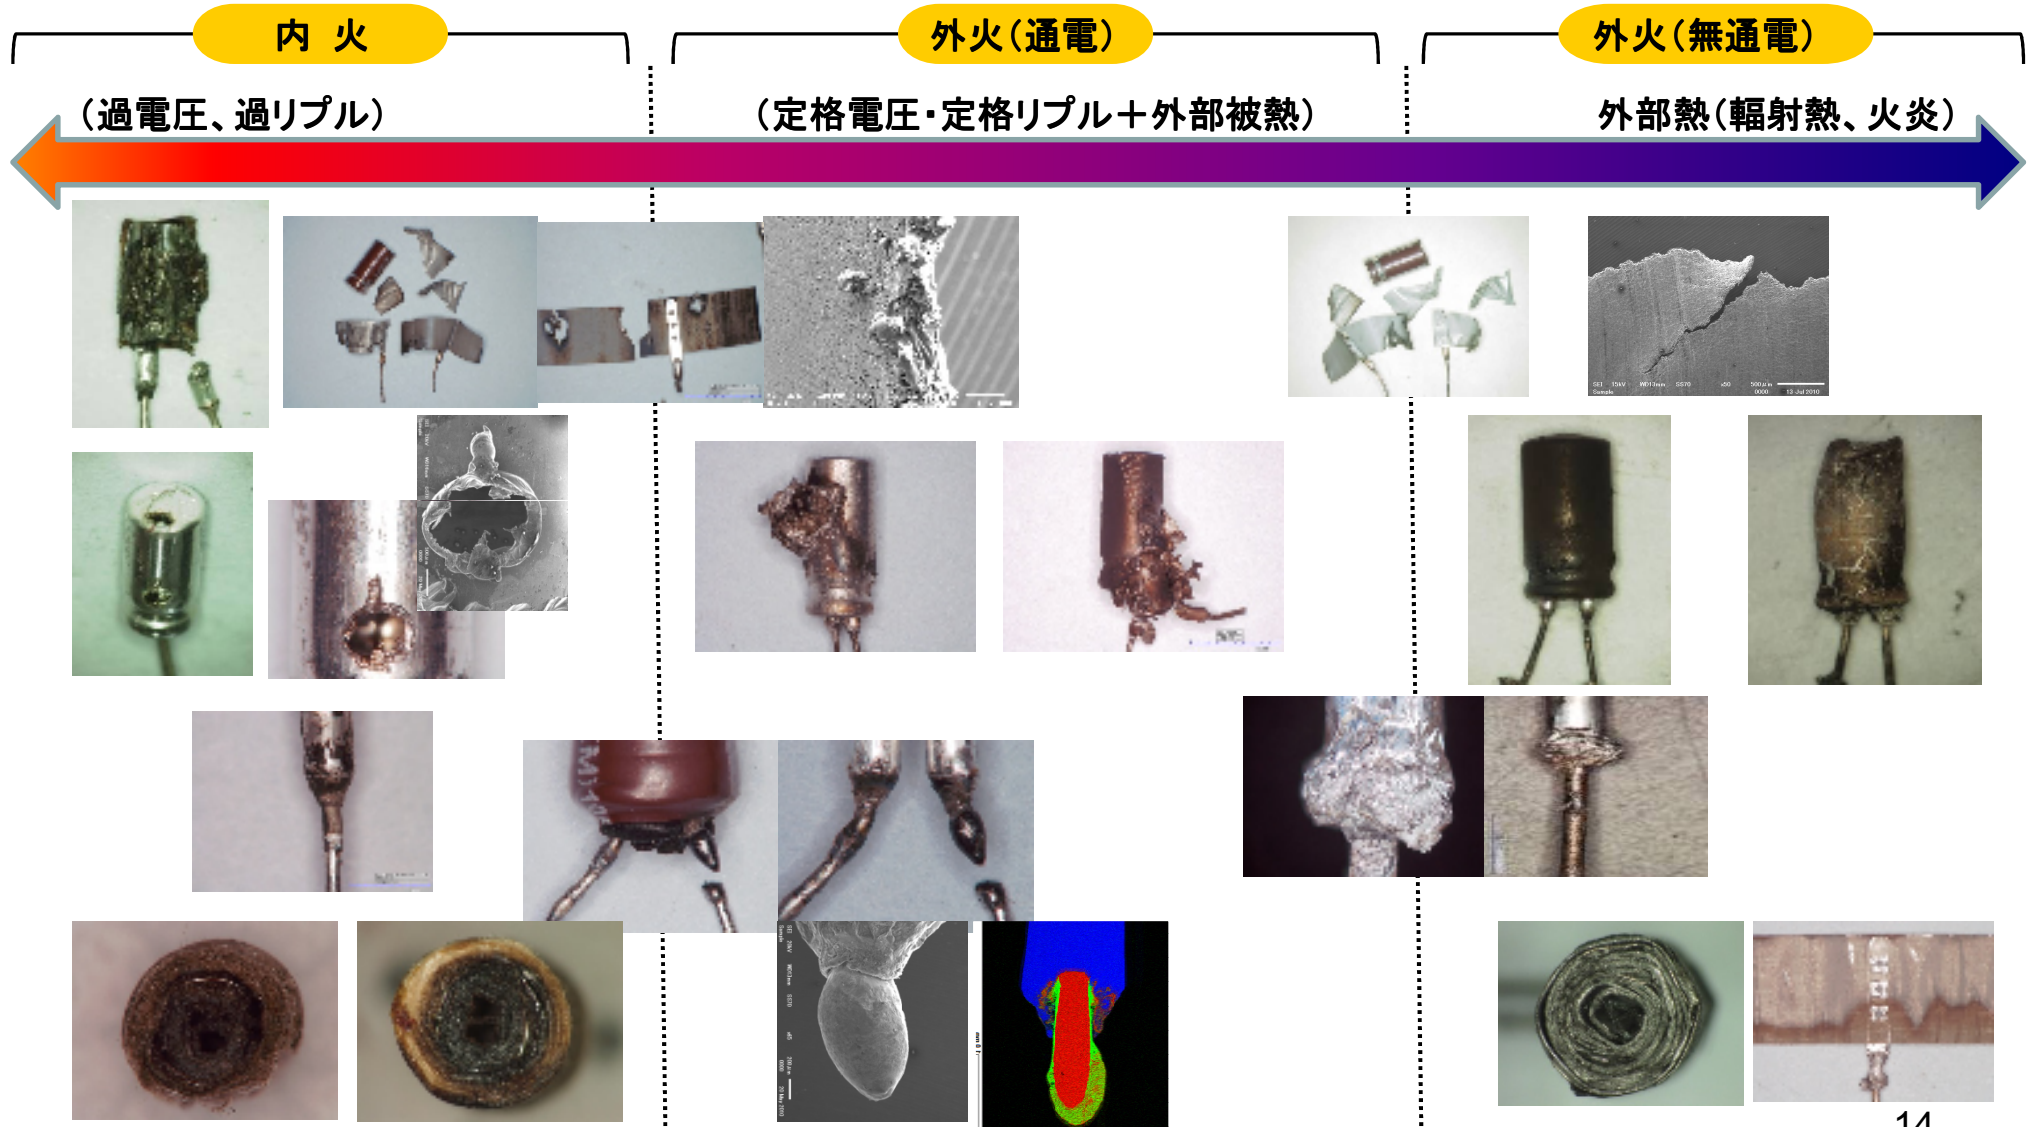
## (1) 生成した痕跡と傾向(50Vコンデンサ)

- ①通電中に外部加熱を受けるとケースの激しい破裂損傷の痕跡が生じやすい。（破壊痕）
- ②通電中に破壊したものには電氣的溶融痕跡が生ずる。（短絡痕）
- ③通電中に破壊したものには微小な放電痕が生ずる。（微小放電痕）100Vのみ
- ④コンデンサからの発火燃焼が生じたものは、電極箔が塊様に広範に溶着する痕跡となる。  
など。

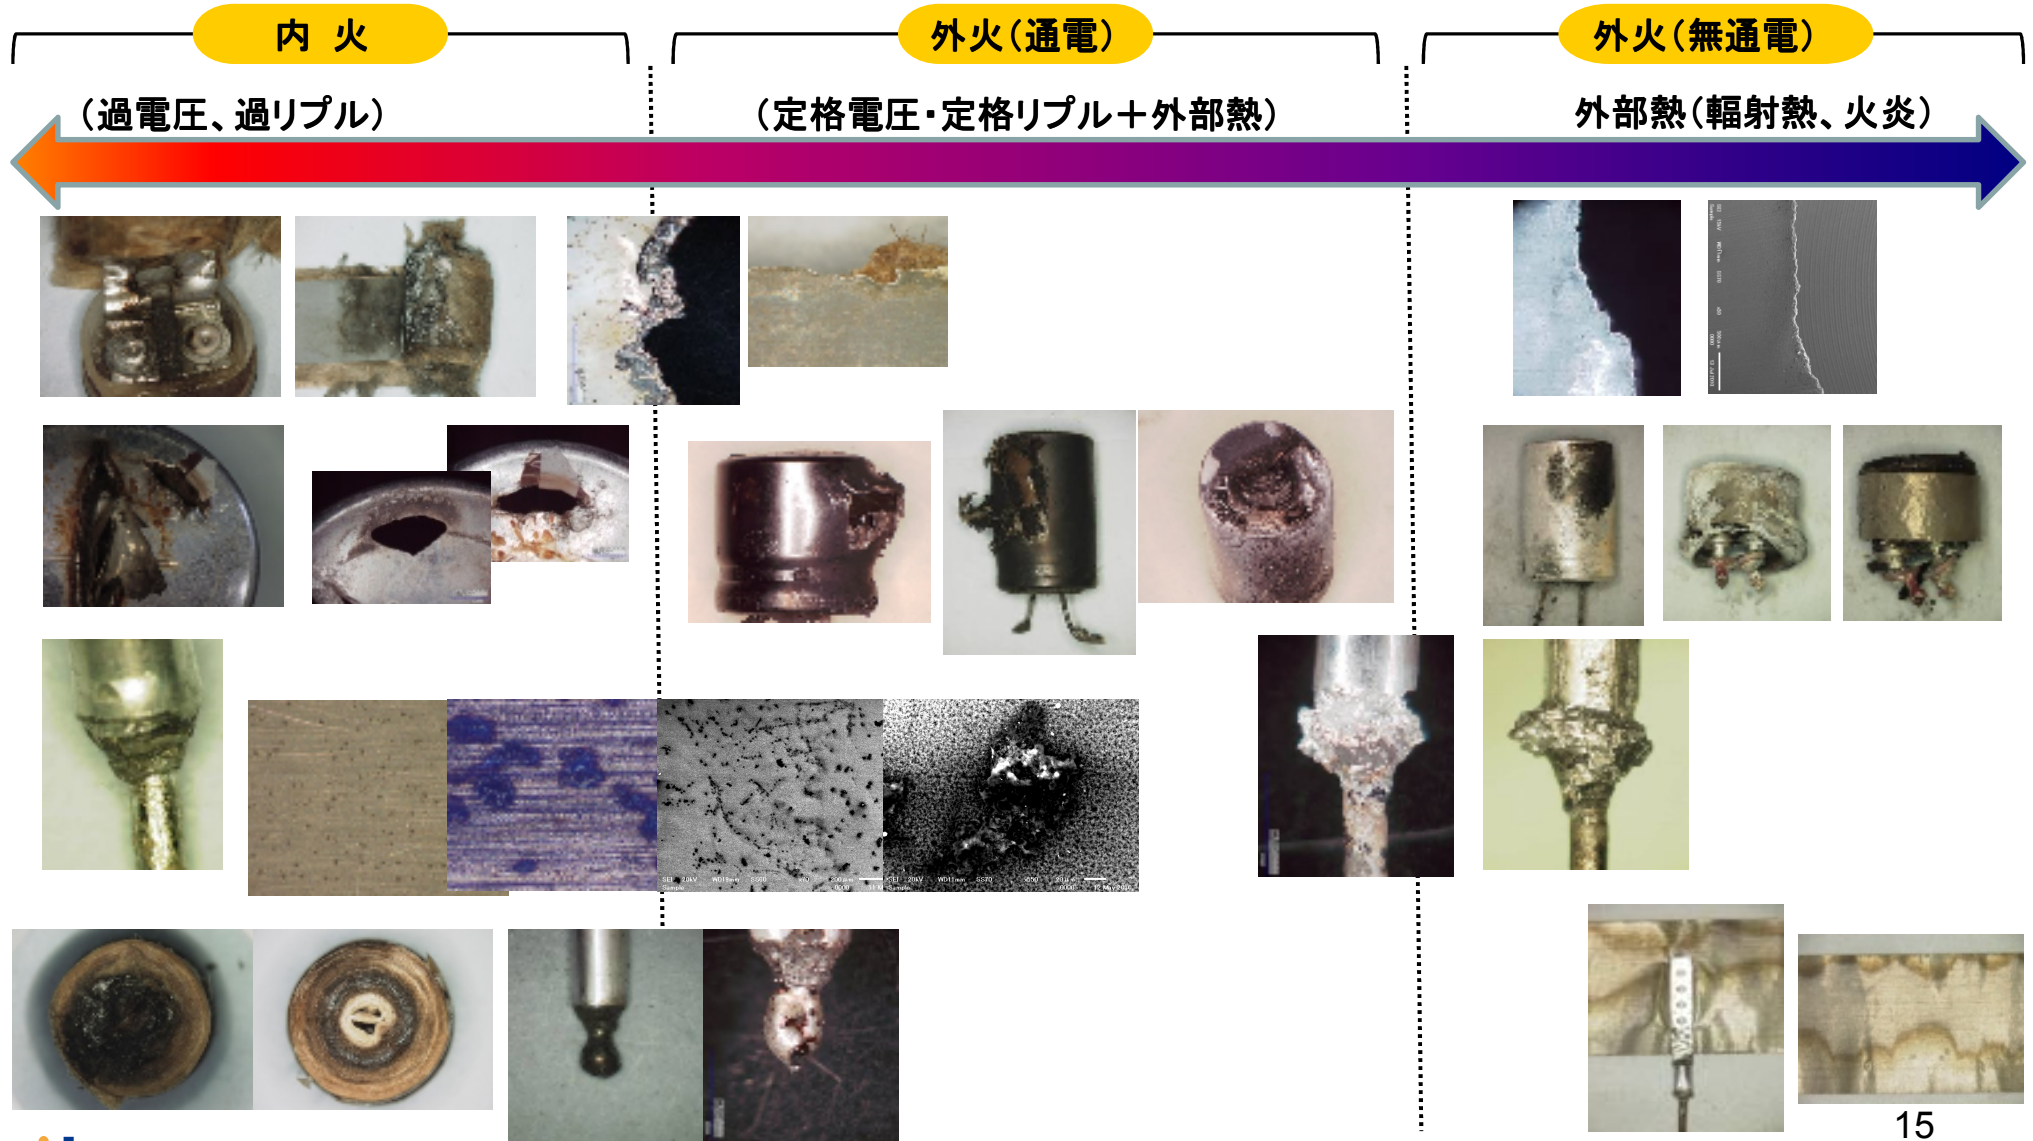
## (2) 生成した痕跡と傾向(100Vコンデンサ)
