非純正リチウムイオンバッテリーの 事故について

製品安全センター
事故調査統括課
東明 初実

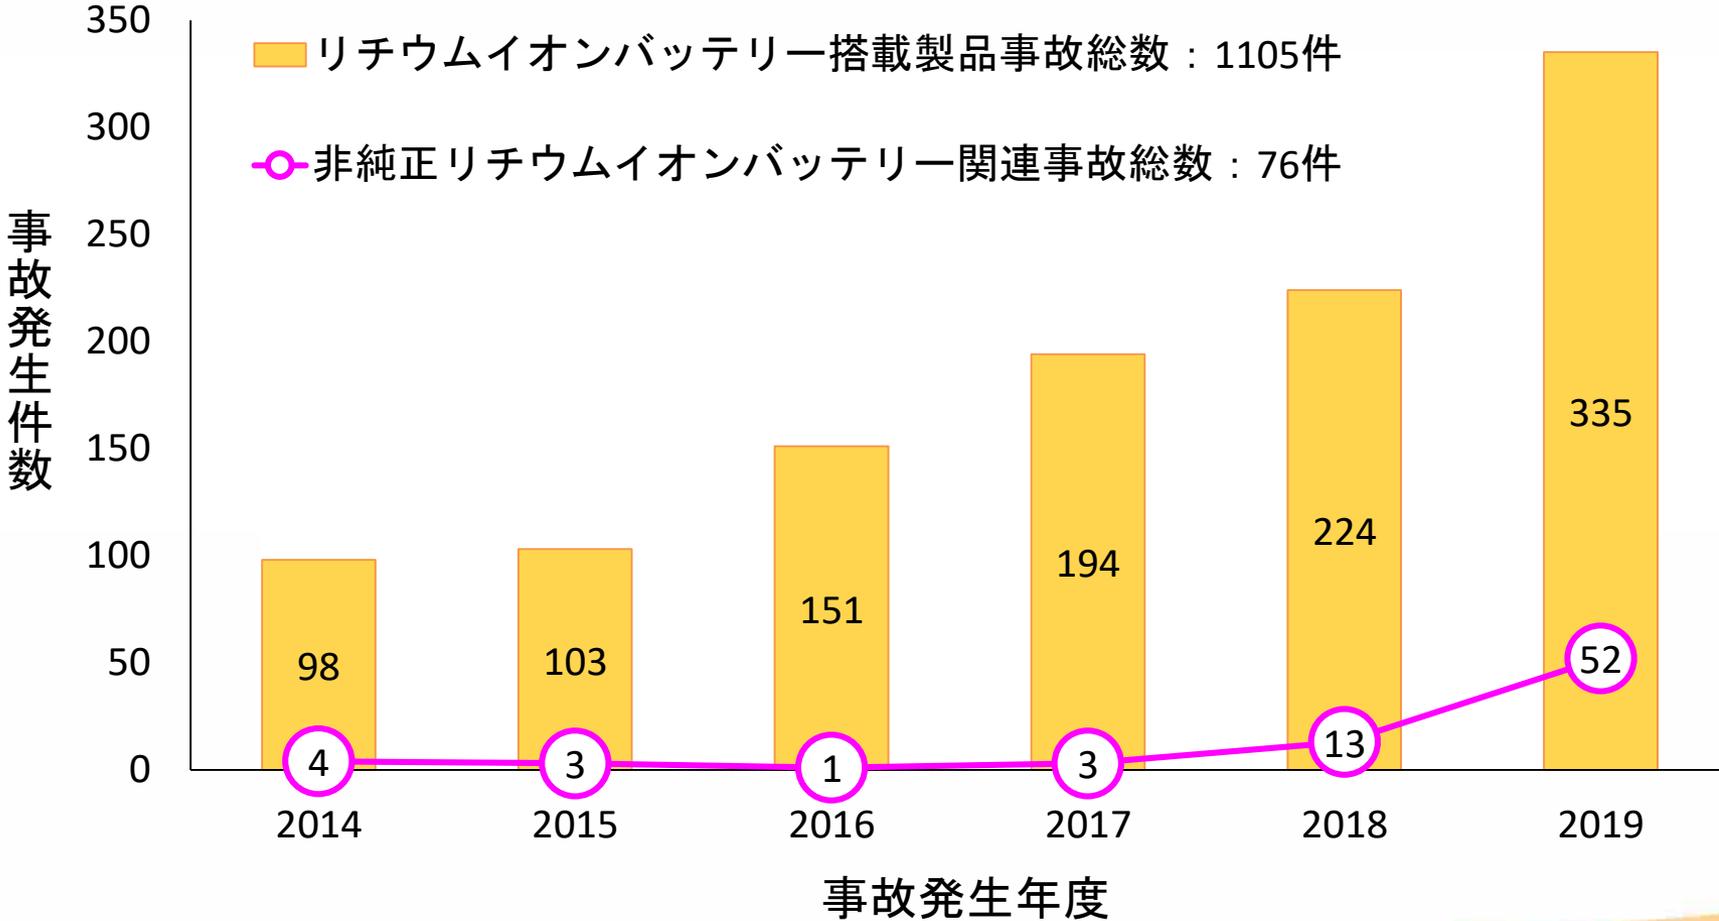
リチウムイオンバッテリー搭載製品の事故発生状況

■近年リチウムイオンバッテリー搭載製品の事故発生件数は増加傾向にあり、2018年から2019年にかけて事故が急増している。

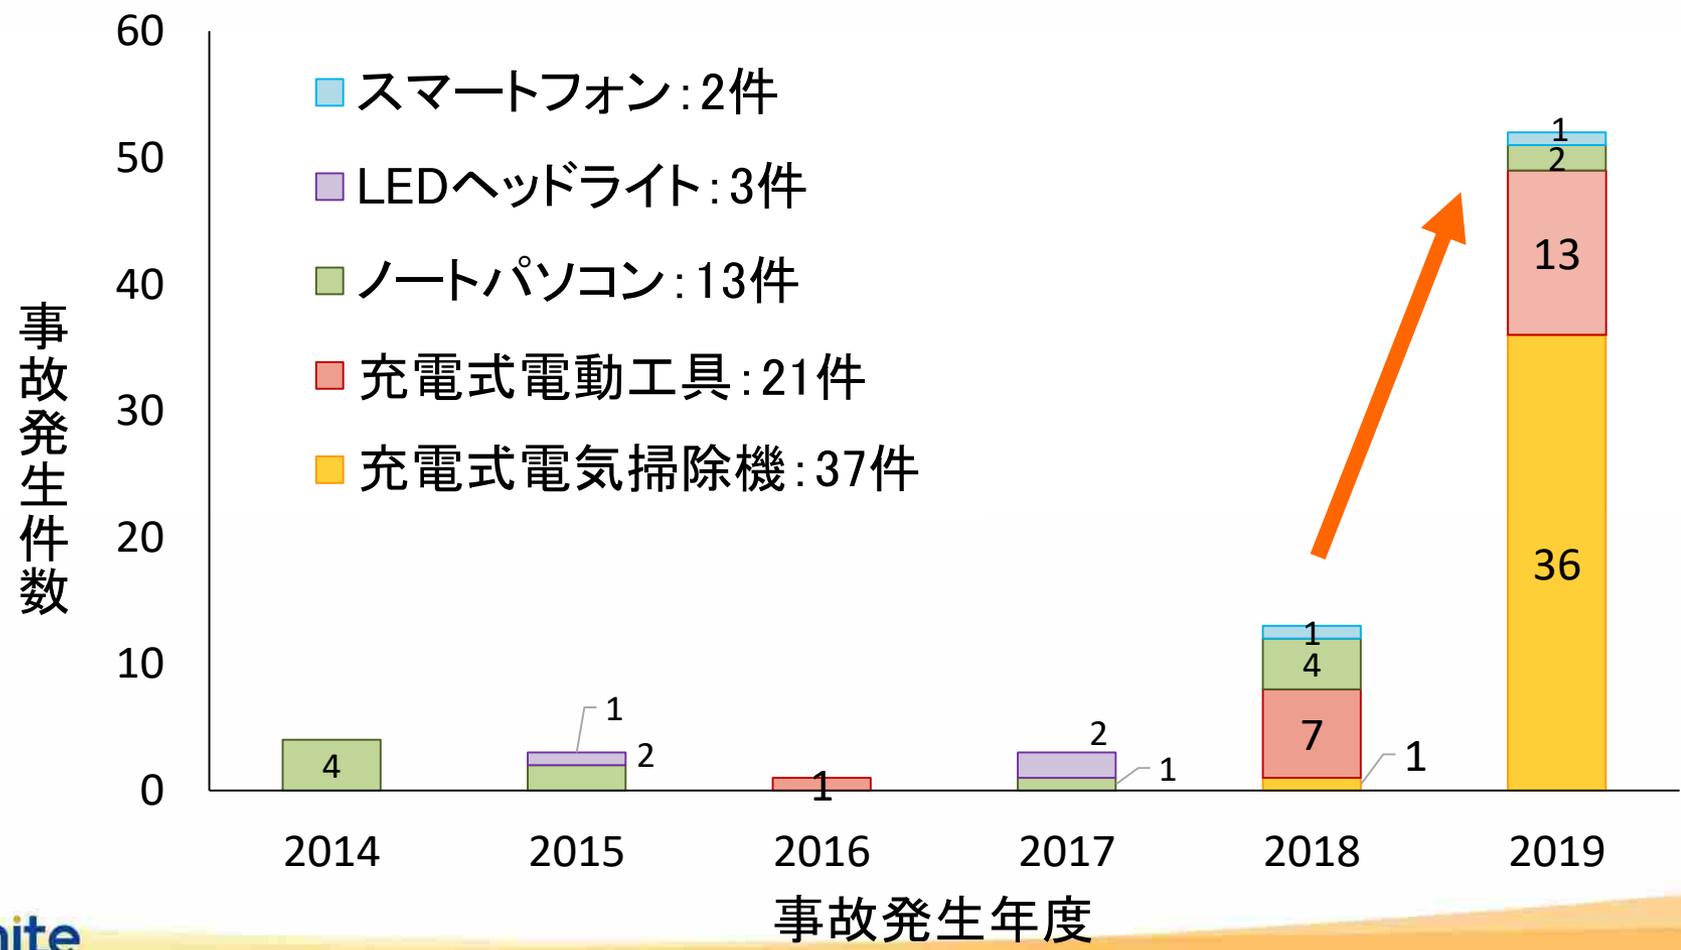
非純正リチウムイオンバッテリーの発生件数推移

■ 2014年度から2019年度までの非純正リチウムイオンバッテリーが関係する事故計76件において、特に充電式電動工具及び充電式電気掃除機に関する事故が急増している。

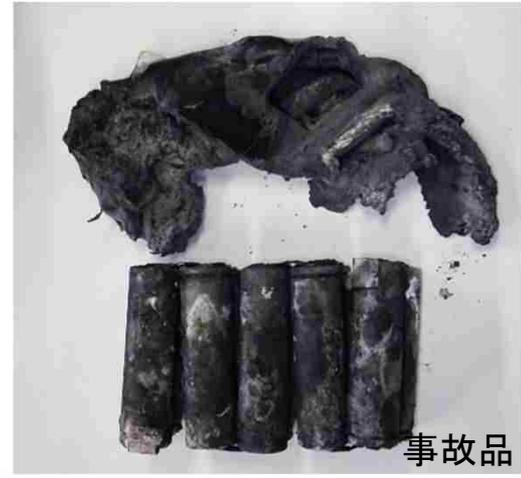
ネット通販で購入した充電中のバッテリー付近から出火し、周辺を焼損した。

- ・ 充電開始から約20分後に、事故品が突然爆発した。
- ・ 約40cmの火柱が上がったため、消火器で消火した。
- ・ 消火時に左足に火傷を負った。(通院加療なし)
- ・ 居室内の床を一部焼損した。
- ・ ネット通販にて、バッテリーを2個セットで購入した。
- ・ 使用期間:3日、充電回数:2回目

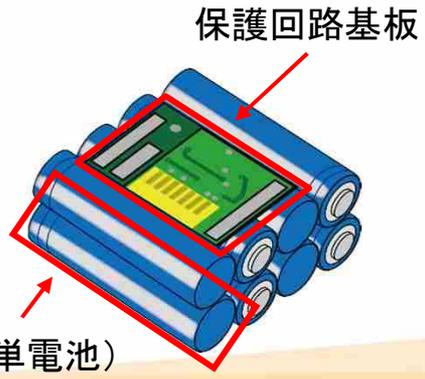
構造例

充電式電動工具

バッテリー(組電池)

セル(単電池)

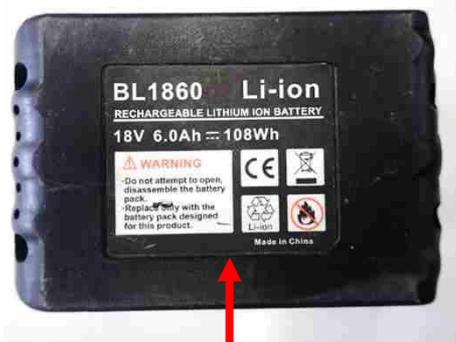
同等品

- 焼損していないもう1個のバッテリー(同等品)の表示を確認したところ、定格容量6.0Ah/18Vであり、18650型リチウムイオン電池セルを5直列2並列に接続した構造であった。
 - バッテリーのラベル表示に丸型PSEマーク及び届出事業者名の記載なし。
 - 1つの電池ブロック(並列組)しか電圧監視がされていないかった。
- ※純正バッテリーはブロック毎の電圧を監視している。

丸型PSEマークなし・事業者名なし

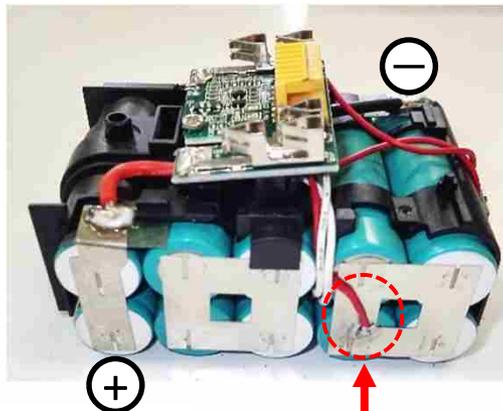
電圧監視線

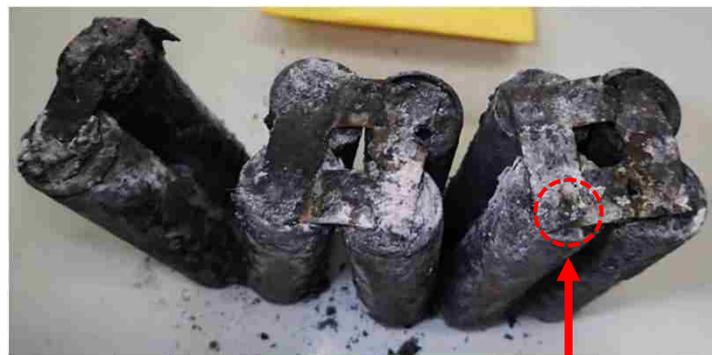
事故品

電圧監視線の痕跡あり

⇒ 非純正リチウムイオンバッテリーであることが判明

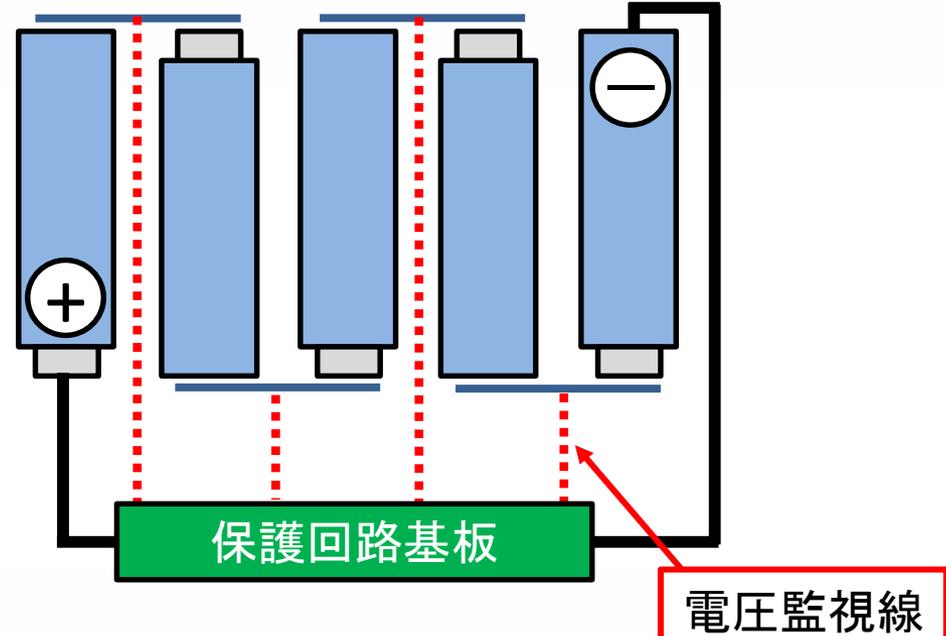
純正バッテリー

⇒ ブロック毎の電圧を監視

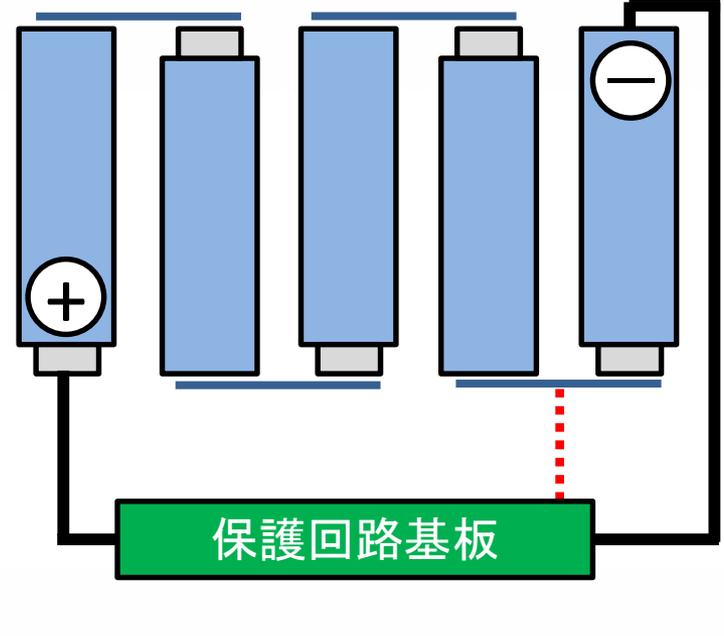
非純正バッテリー

⇒ 1ブロックのみ電圧を監視

非純正品のバッテリーに、セル間の電圧のアンバランスを検知する回路がない構造であったため、過充電により異常発熱し、焼損したものと推定される。

電池ブロックを**直列に2個以上接続した**構造の組電池にあつては、**各電池ブロックの電圧**を計測しながら附票第一表2の上限充電電圧を超える電圧を電池ブロックに加え、充電が停止するときの電圧を測定する。

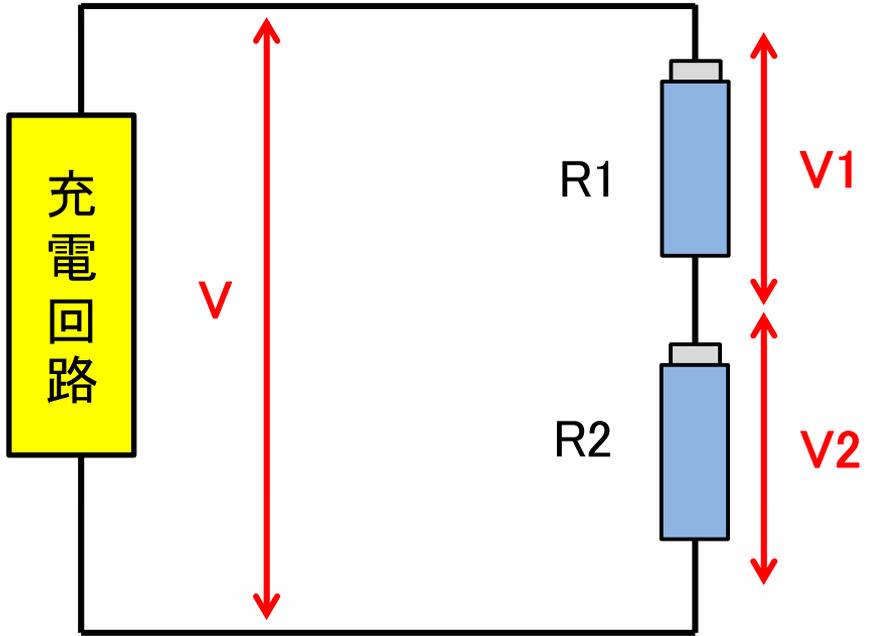
直列回路

抵抗の大きさに比例して
各セルの電圧は分割される(分圧)

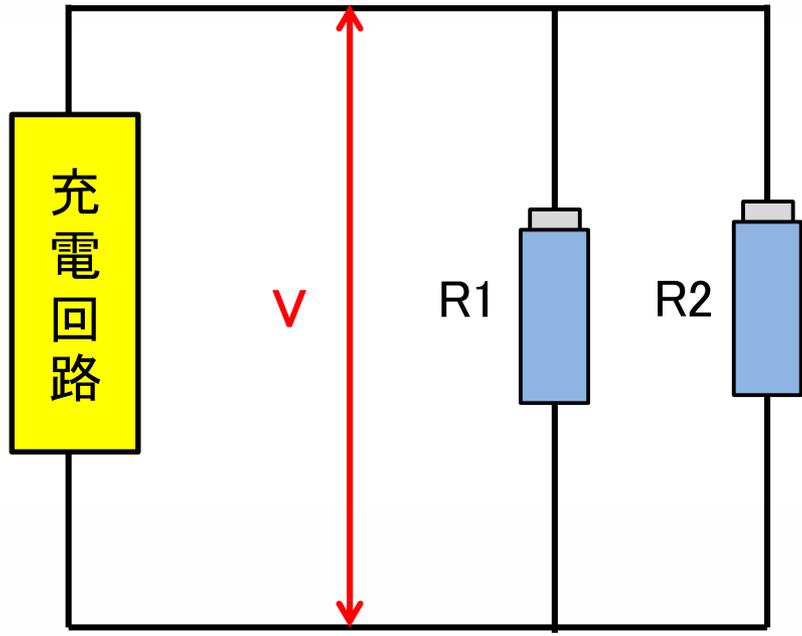
並列回路

各セルの電圧は一定

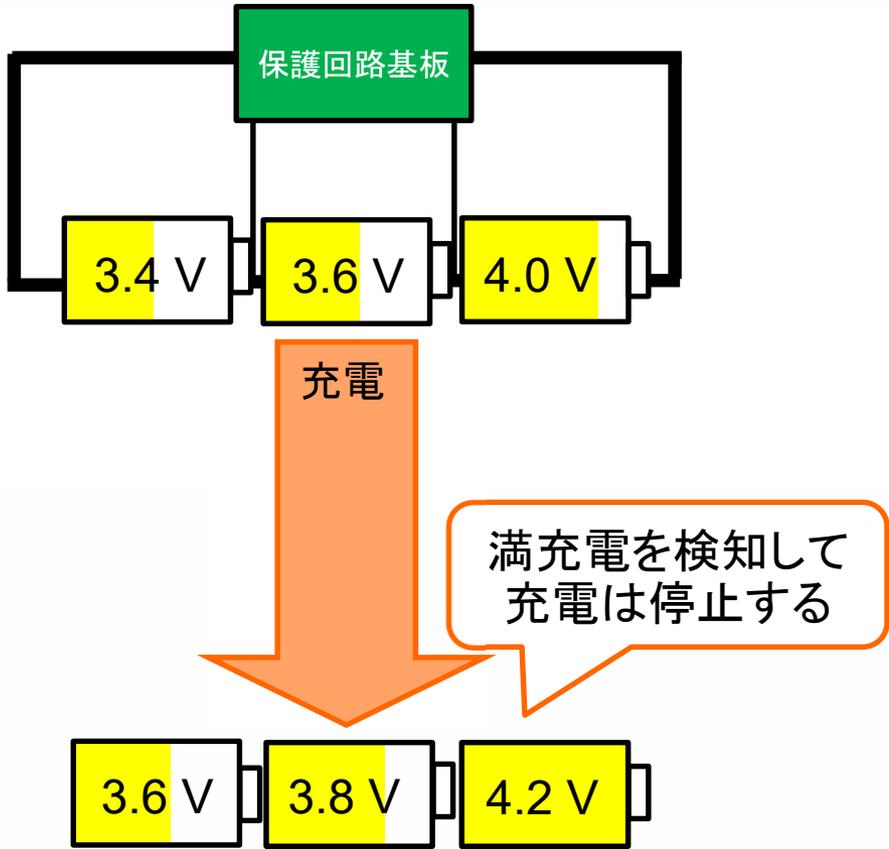
セル毎の電圧監視あり

■ 充放電制御が不十分のため過充電(過放電)状態のセルを、さらに充電(放電)することで発熱・発火に至る。

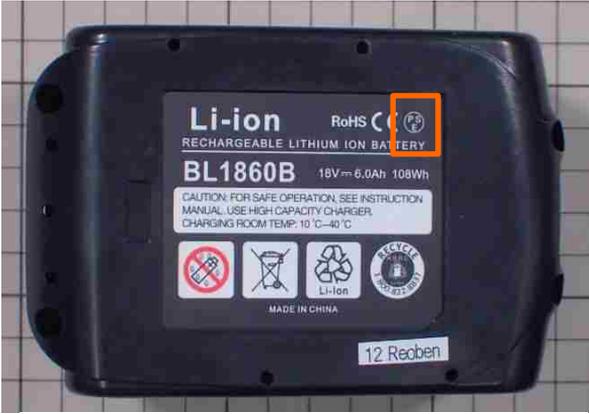
試料 No.2

丸形PSEマーク ○、事業者名 ×

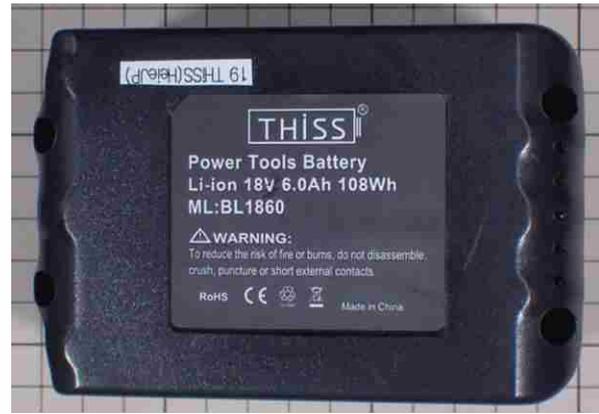
試料 No.9

丸形PSEマーク ×、事業者名 ×

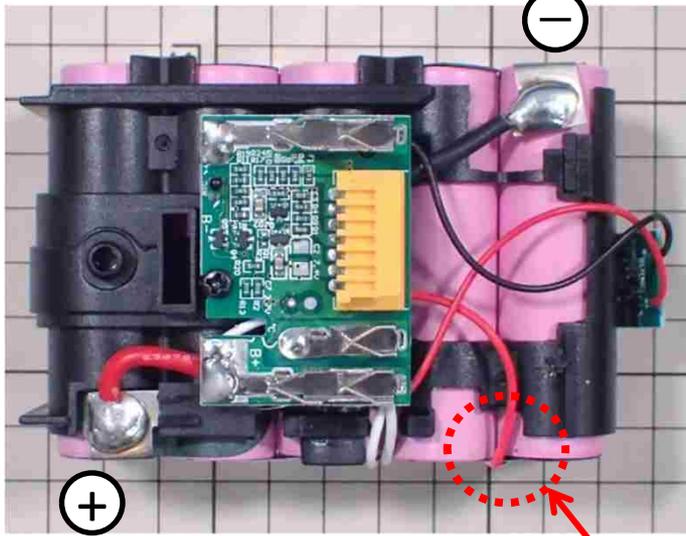
試料 No.1

<1ブロックのみ電圧監視>

電圧監視線

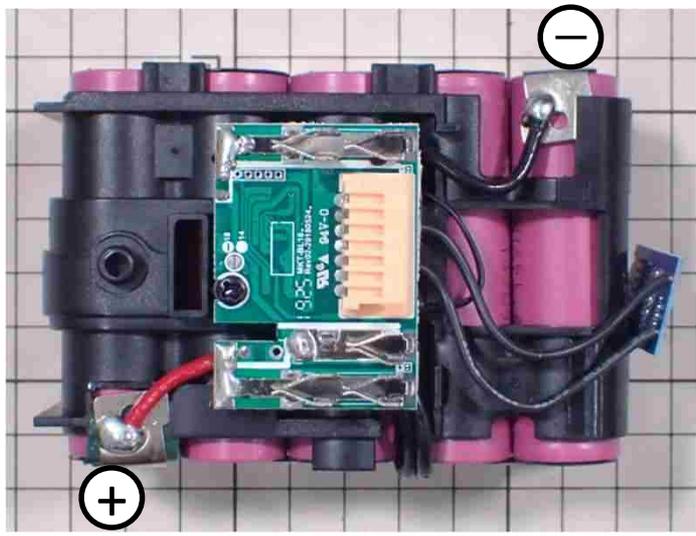
試料 No.4

<電圧監視一切なし>

⇒ すべての試料が純正バッテリーと異なり、ブロック毎の電圧監視が行われていない

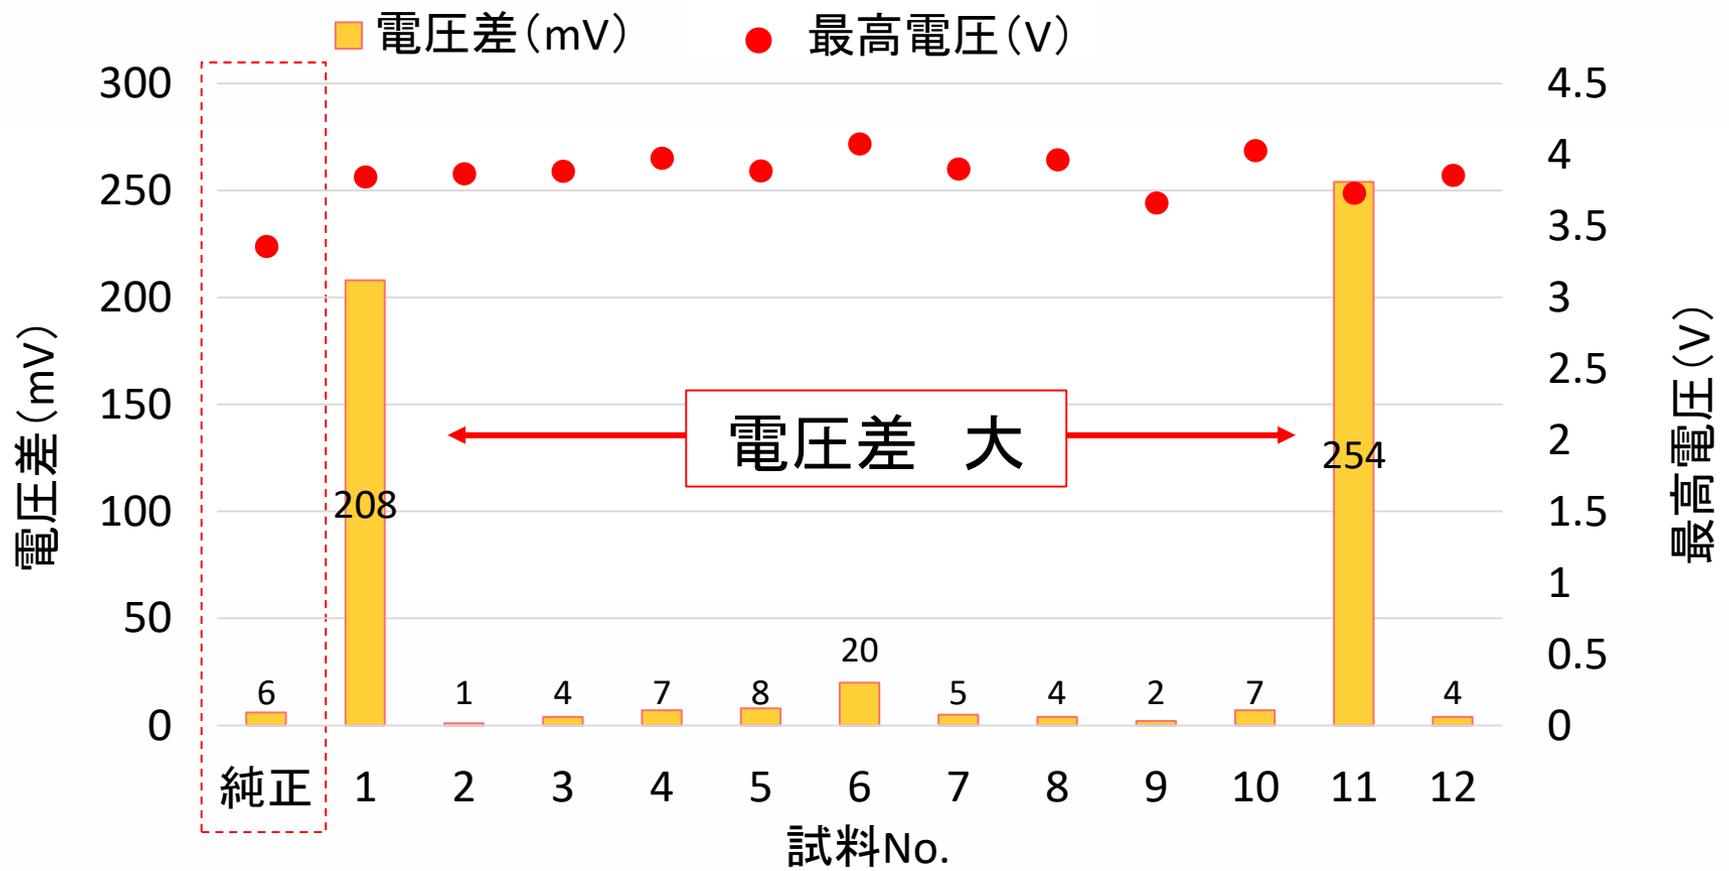
購入時における初期状態の各ブロックの電圧を測定し、ブロック間の電圧差を調べた。

No.1、11はブロック間の電圧差が200mVを超えていた
⇒ 使用前の状態で、ブロック間に既に大きな電圧差がある試料が存在する
