令和6年11月21日  
電気工事技術セミナー  
主催：(一財)電気工事技術講習センター

# NITEの電気保安技術支援業務について (全国の電気事故の現状と防止対策)

独立行政法人 製品評価技術基盤機構 (NITE)  
国際評価技術本部 電力安全センター  
水間 健太

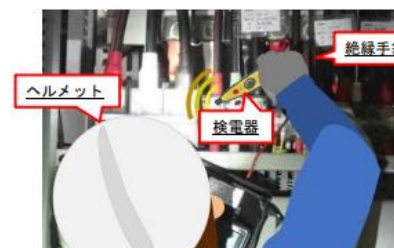
〔図5〕検電のイメージ

作業前に必ず検電を実施し、無電圧であることを確認してください。正しく検電をしていれば、防げた感電死傷事故も起こっています。常に検電器を所持してください。
