# 製品評価技術基盤機構（N I T E）の 電気保安技術支援業務について

国際評価技術本部 電力安全センター  
伊敷 万太郎

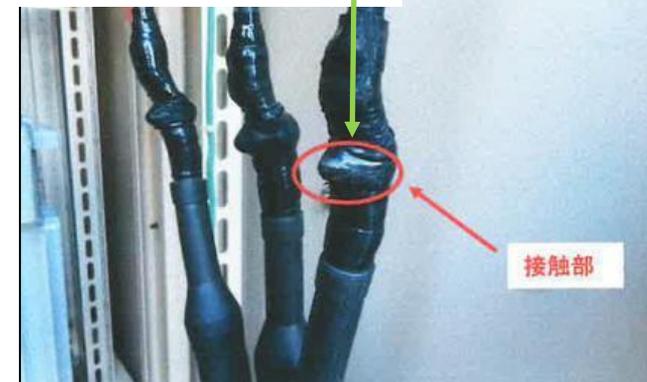
### 事故点（作業者接触部）

高圧引込ケーブルの更新工事中、委託先の電気工事従事者1名が、キュービクル内で新設引込ケーブルの被覆剥離作業を行ったところ、誤って充電中（6600V）の接続端子部に接触し、感電負傷した。

高圧引込ケーブルの更新工事において、電気工事従事者が、電気管理技術者に無断でキュービクルを開錠して作業を行ったこと、作業に必要な保護具の着用を怠ったこと、設置者及び電気管理技術者に停電を求めるべきであったが行わなかったこと、設置者と電気管理技術者及び工事業者との間で作業安全に関する打合せがされていなかったことなどにより、電気工事従事者が充電中の接続端子部に接触し、感電負傷したものと推定される。

キュービクル脇に腰掛け、  
ケーブルの端末作業を行っ  
ていた。

- ・キュービクルを開錠する場合は必ず設置者及び電気管理技術者に連絡し、電気管理技術者に立会いを求めるよう徹底。
- ・工事実施にあたっては、設置者と電気管理技術者及び工事業者との間で事前打合せを行い、安全確認を徹底。
- ・作業時の安全防護を徹底。
- ・キュービクル内での活線作業は行わず、原則、停電作業を徹底。

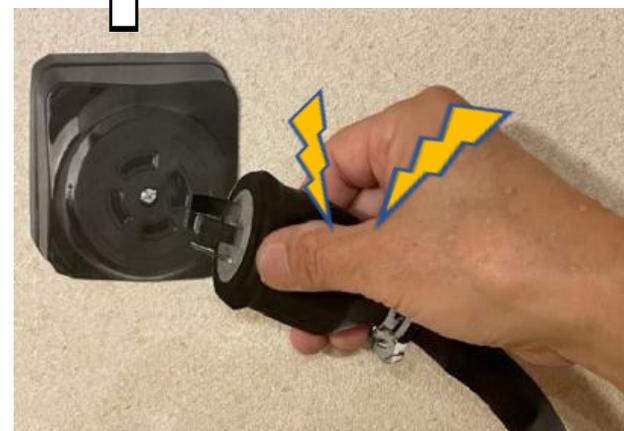
<被災状況(イメージ図)>

工場従業員が三相200V機器を移動させる際、プラグを右手（素手）で持って引き抜こうとしたところ、プラグよりアークが発生し、負傷した。

三相200V機器専用のプラグ内の配線接続は、圧着端子ではなく、より線を直接巻いて接続されており、また、移動して使用する機器のため、プラグの抜き差しや配線を動かす頻度が多く、長期間の繰り返しによりプラグ内部で接続ネジが緩んだものと推定される。

- 1) 移動して使用する電気機器のプラグの配線接続方法の改善
  - ・工場内の移動機器の点検を実施
  - ・プラグ及び配線の外観点検、内部の配線接続部を確認し、圧着端子が使用されていない箇所は、同日、圧着端子を取付けるとともに増し締めを実施。
- 2) 電気機器の正しい取扱いについて再徹底
  - ・従業員を対象とした安全教育の実施
  - ・感電事故の概要を説明し、事故発生防止対策として配線の接続（固定）、プラグの抜き差し等、機器の安全な取扱方法について確認した。
- 3) 緊急連絡体制の確認
  - ・感電事故が発生した場合の連絡体制について確認した。

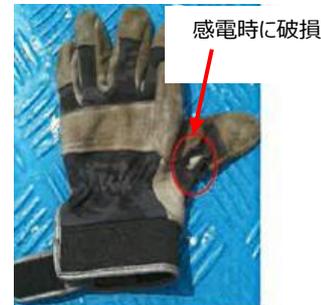
作業状況(高圧受電盤)

電気工事業者の作業責任者1名が、高圧電気設備（停電中）の撤去作業時、隣接している他の高圧電気設備（使用中）を作業対象と誤認し、検電せずに高圧電路の離線作業を行おうとして充電部（6600V）に左手が接触し、感電した。

被災した作業責任者は、高圧電気設備（停電中）の撤去作業時、隣接している他の高圧電気設備（使用中）を作業対象と誤認し、検電せずに高圧電路の離線作業を行おうとして充電部に左手が接触し、感電した。

被災後の保護具

- ・充停電部が混在する場所では、通電中表示及び通電範囲の区画表示を実施する。
- ・電気工事業者の現場を監督する者は、構内での高圧電気工事に携わる際は、検電器を常時携帯する。
- ・電路が切り離された場所であっても、撤去作業時は検電する。
- ・高圧電路の離線作業等を行う際は、現場を監督する者又は作業責任者が立会いの下、2者以上で検電する。
- ・年に1回以上、従業員及び協力事業者に検電の重要性教育を行う。
- ・特高・高圧配電設備のある区画については常時施錠を行い、電気工事業者は現場管理者と一緒にないと入室できないルールとする。

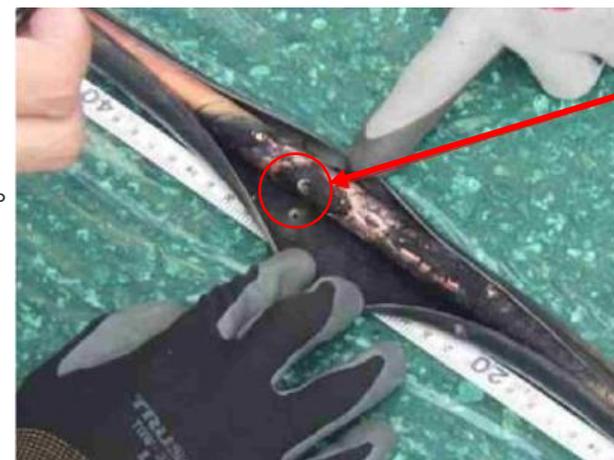
ケーブル不良個所

当該事業場の高圧引込みケーブル（2015年製）で地絡が発生したが、高圧区分負荷開閉器（PAS）が動作せず波及事故となった。  
（受電電圧：6600V）

高圧引込ケーブルの地中埋設部で水トリーによる絶縁不良が発生し、地絡が発生したが、間欠地絡であったために地絡方向継電器が地絡を検出できなかったためと推定される。

ケーブル表面  
に2mmのピン  
ホールを確認

絶縁体にも  
約5mmの  
ピンホール

- ・高圧引込ケーブルの更新にあたっては、水トリーによる絶縁不良防止のため、計画的なケーブル更新においては、E-Eタイプのケーブルを採用する。
- ・今回の事象（更新推奨時期に満たない高圧ケーブルにおける水トリー現象）の発生を受け、高圧ケーブルの絶縁抵抗値の管理値変更を検討する。
- ・PASの不動作の原因は、高圧ケーブルの水トリー現象による間欠地絡と想定しているが、今回の事象を受け、予防保全として、新品のPASと交換することとした。製造メーカー解析の結果、PASの正常動作を確認した。

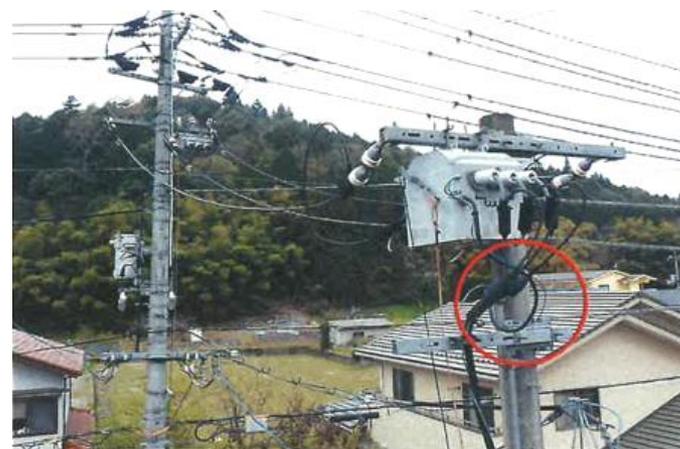
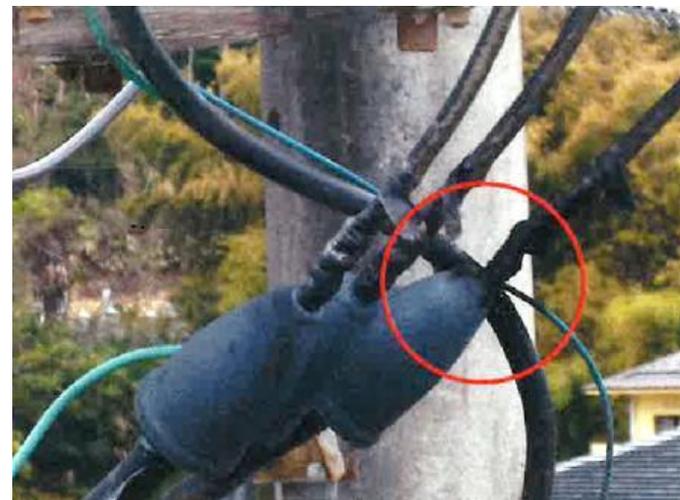
PAS制御線と高圧引込ケーブルの接触箇所（全体図）

PAS制御線がたるみにより高圧引込ケーブルの絶縁体劣化部と接触し、PASの制御電源が喪失したため、雨での地絡発生時に保護が働かず事故が構外に波及した。

PAS制御線と高圧引込ケーブルの接触箇所（拡大図）

- ・PAS制御線のたるみ等、柱上PAS周辺の点検を強化する。
- ・高圧引込ケーブルの更新など、高経年化機器を計画的に更新する。

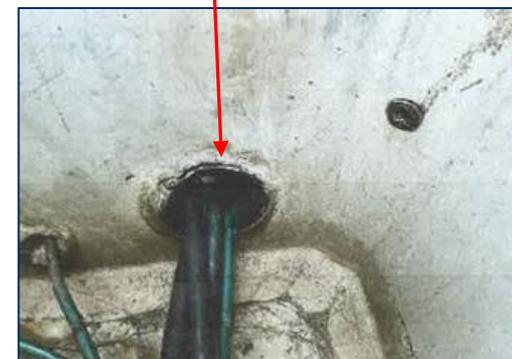
高圧引込ケーブルが、絶縁破壊に至った原因は、何らかの原因により引込ケーブルの施工中に傷が付き、系統に発生する持続性の過電圧開閉サージや雷サージなどの異常電圧により、水トリーが発生し、絶縁が低下し絶縁破壊に至ったが、地絡方向継電器（DGR）が不動作であったため、波及事故に至ったと推定される。

水トリーが発生した地中埋設高圧引込ケーブル（約75m地点）

- ・高圧引込ケーブルに関しては、E-Eタイプ（水トリーに強い）のケーブルに交換する。
- ・地絡方向継電器（DGR）に関しては、現在のLA内蔵PASからLA・VT内蔵PASのものに変更する。

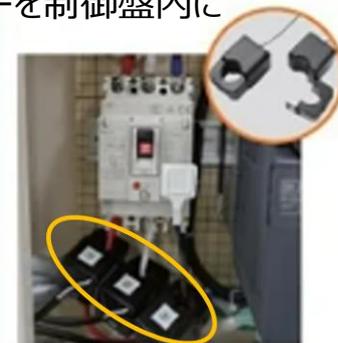
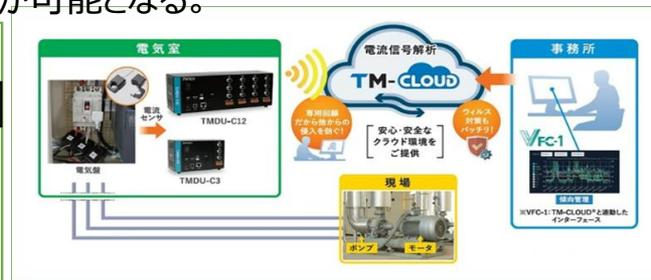
- ・コイルの絶縁やロータ異常などのモータ部（電氣的）と、モータに直結されているカップリングやベアリング異常などの回転機械本体部（機械的）の異常を検知できる。
- ・幅広い適用範囲（一般回転機械／低速回転機械／高速回転機械／高圧モータ／低圧モータ）電流センサ(分割クランプ)
- ・電流センサーを制御盤内に設置することで、従来の診断技術では活用が難しかった特殊環境下の回転機械設備についても異常を兆候の段階で発見すること並びにインバータの異常についても診断が可能となる。

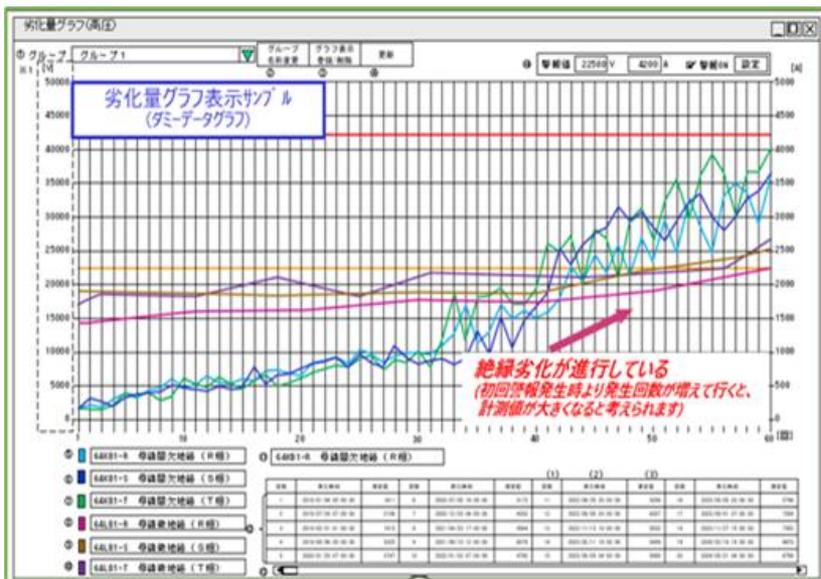
特高受変電設備の高圧配電盤に使用する地絡継電器に、通常の地絡継電器の動作レベルに達しない微小な電流が流れる「微地絡」や高圧ケーブルの水トリーが進展することによって瞬間的に地絡が発生する「間欠地絡」を検知・発報する機能及び地絡電流を常時監視・記録する機能が付加されたデジタル形保護継電器である。

- ・微地絡と間欠地絡の検出機能を保有する高圧絶縁監視が可能な装置であり、常時監視することで地絡事故発生までの時間的猶予のある初期段階において、前兆を捉えて警報出力する。
- ・継電器本体に、事故発生の前後20サイクルの電圧、電流、零相電圧、零相電流のサンプリング値を記録している。
- ・地絡電流の常時監視・記録により、絶縁劣化の前兆現象の把握と絶縁劣化が徐々に進行する傾向管理が可能。
