製品評価技術基盤機構（N I T E）の 電気保安技術支援業務について

国際評価技術本部 電力安全センター

田中 栄一

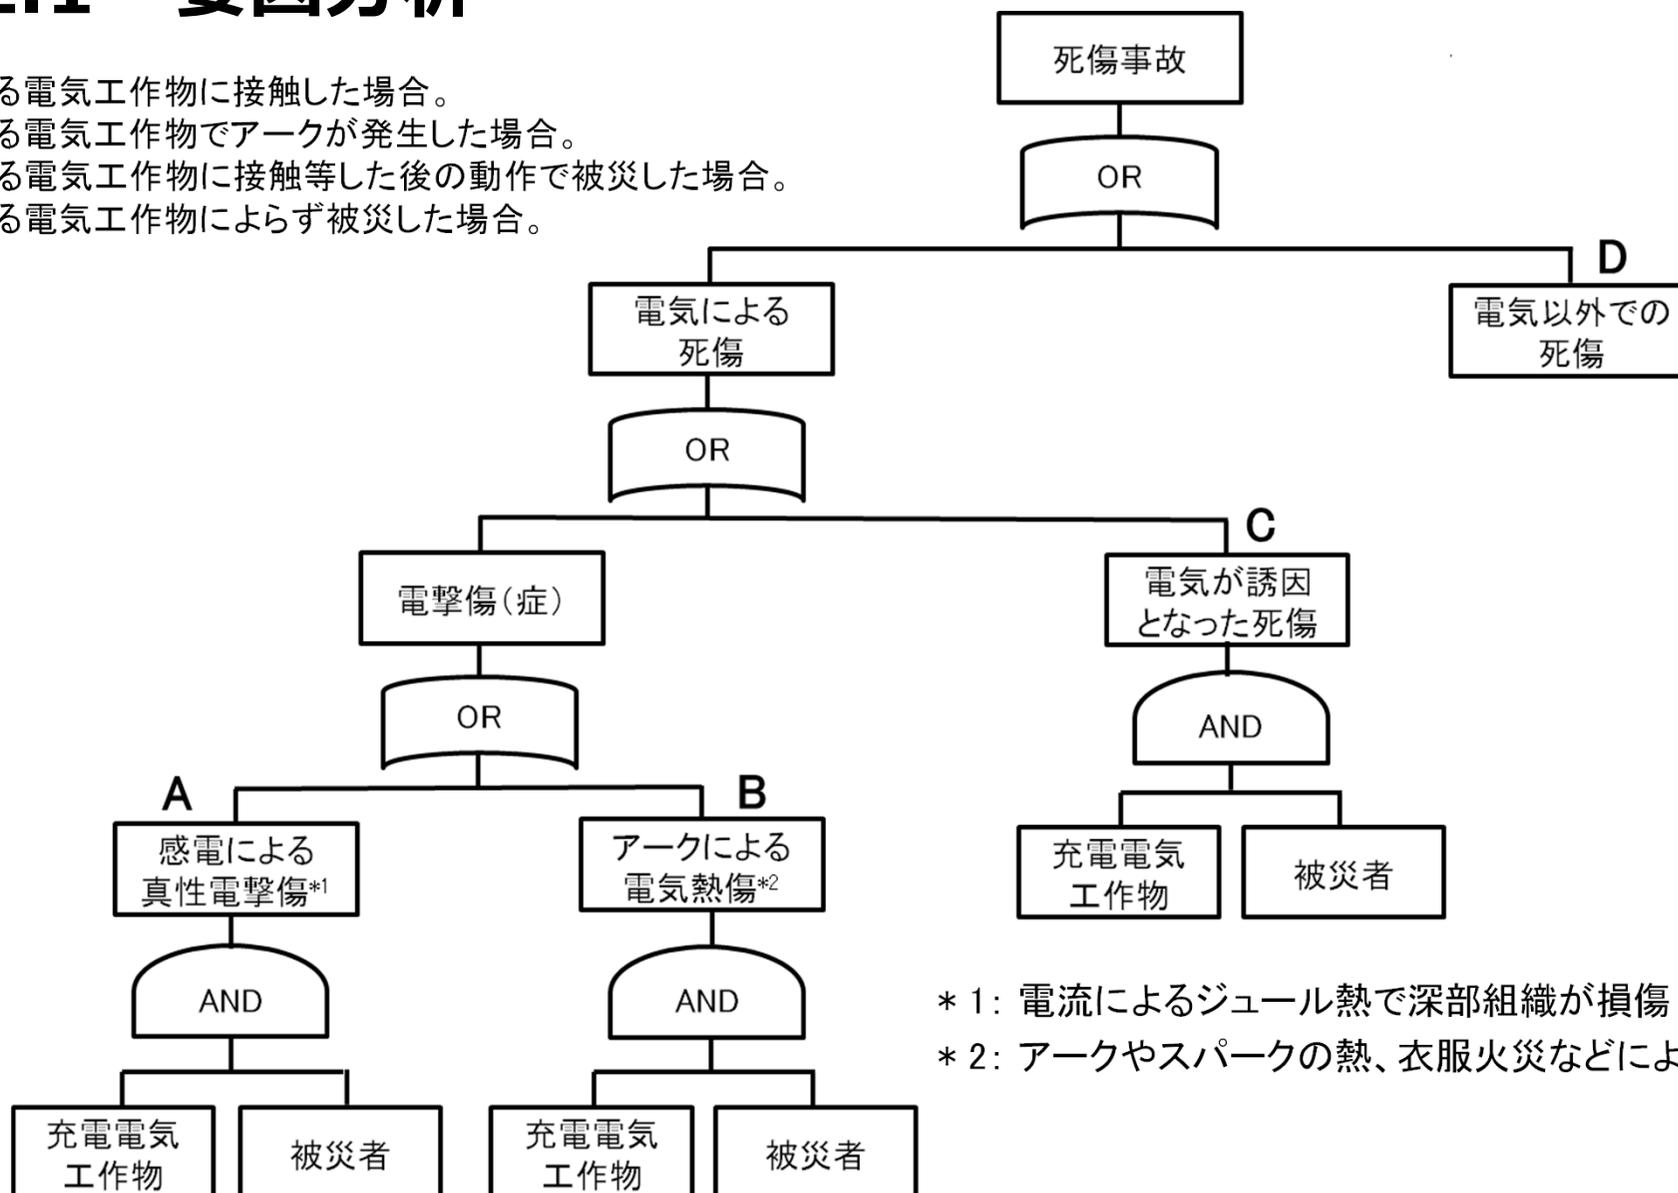
- A: 充電している電気工作物に接触した場合。
 B: 充電している電気工作物でアークが発生した場合。
 C: 充電している電気工作物に接触等した後の動作で被災した場合。
 D: 充電している電気工作物によらず被災した場合。

* 1: 電流によるジュール熱で深部組織が損傷

* 2: アークやスパークの熱、衣服火災などによる熱傷

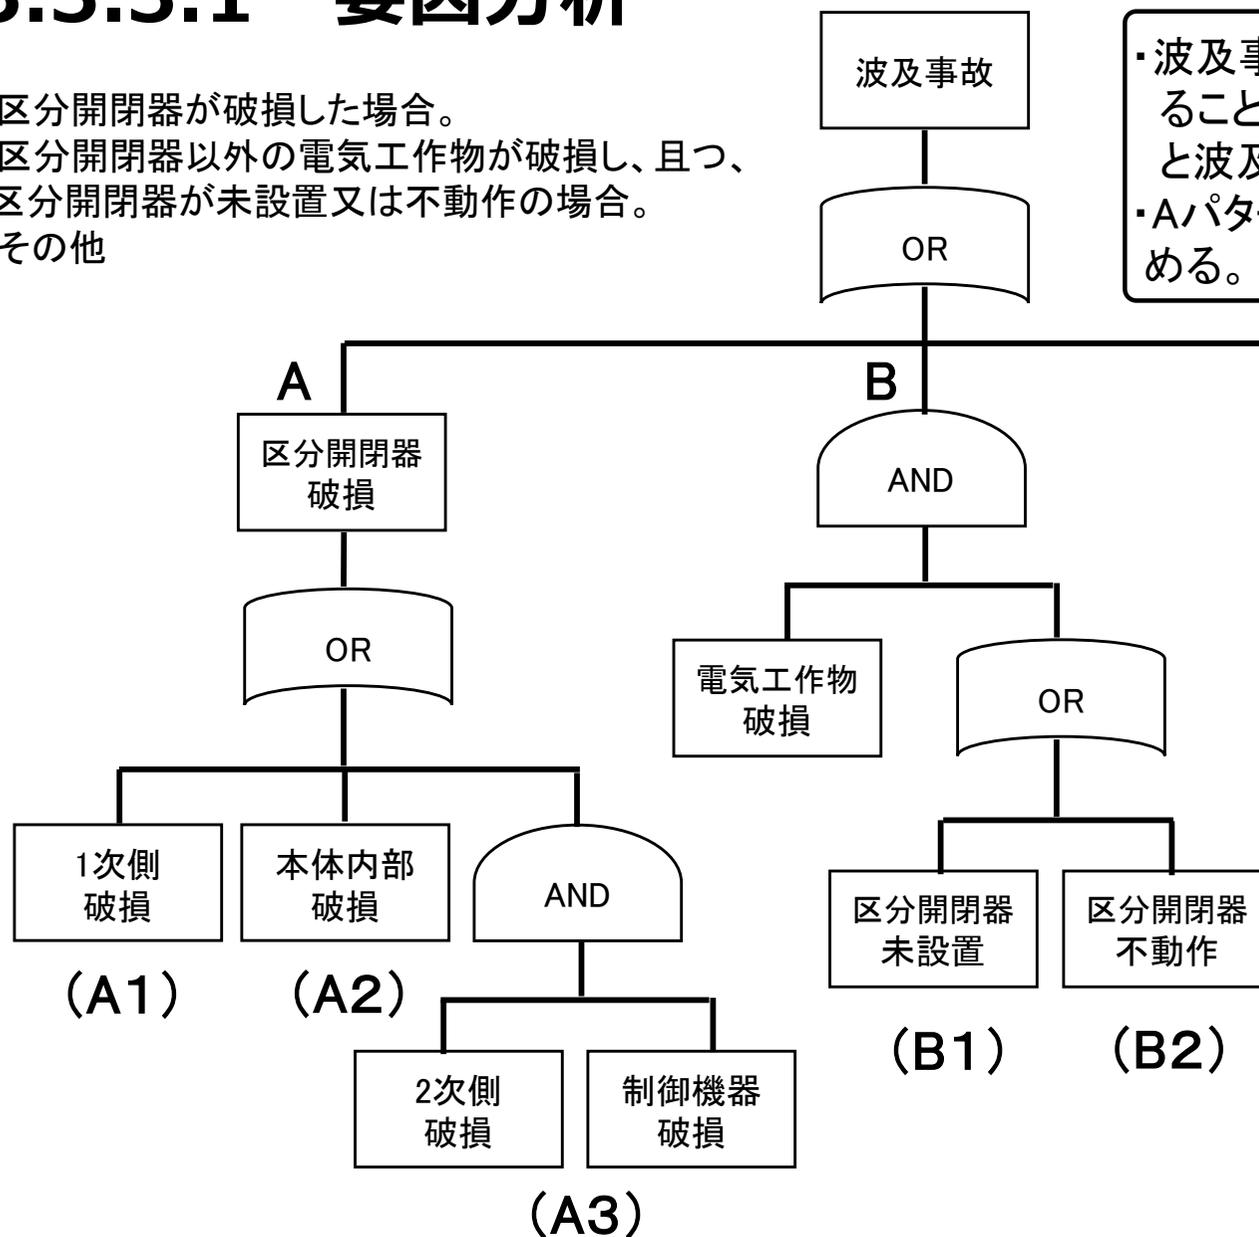
- A: 区分別閉器が破損した場合。
 B: 区分別閉器以外の電気工作物が破損し、且つ、
 区分別閉器が未設置又は不動作の場合。
 C: その他

- ・波及事故の発生要因は3パターンに分類することができ、どれか一つでも条件を満たすと波及事故になる。
- ・AパターンとBパターンで98%と大多数を占める。

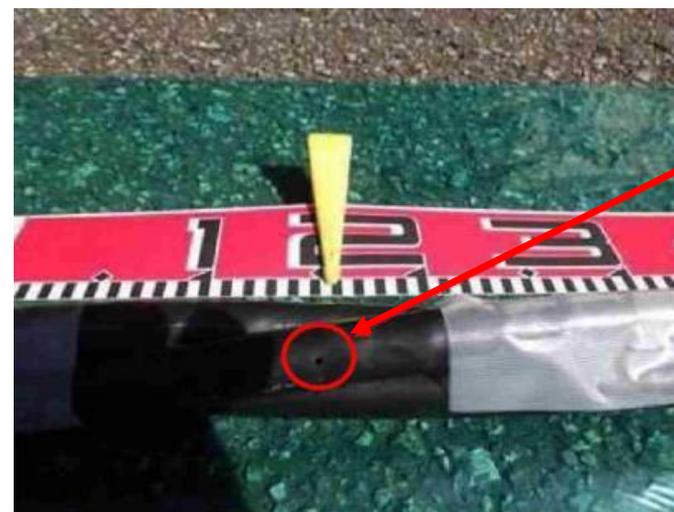
ケーブル不良箇所

高圧引込ケーブルの地中埋設部で水トリーによる絶縁不良が発生し、地絡が発生したが、間欠地絡であったために地絡方向継電器が地絡を検出できなかったためと推定される。

- ・高圧引込ケーブルの更新にあたっては、水トリーによる絶縁不良防止のため、計画的なケーブル更新においては、E-Eタイプのケーブルを採用する。
- ・今回の事象（更新推奨時期に満たない高圧ケーブルにおける水トリー現象）の発生を受け、高圧ケーブルの絶縁抵抗値の管理値変更を検討する。
- ・PASの不動作の原因は、高圧ケーブルの水トリー現象による間欠地絡と想定しているが、今回の事象を受け、予防保全として、新品のPASと交換することとした。製造メーカー解析の結果、PASの正常動作を確認した。

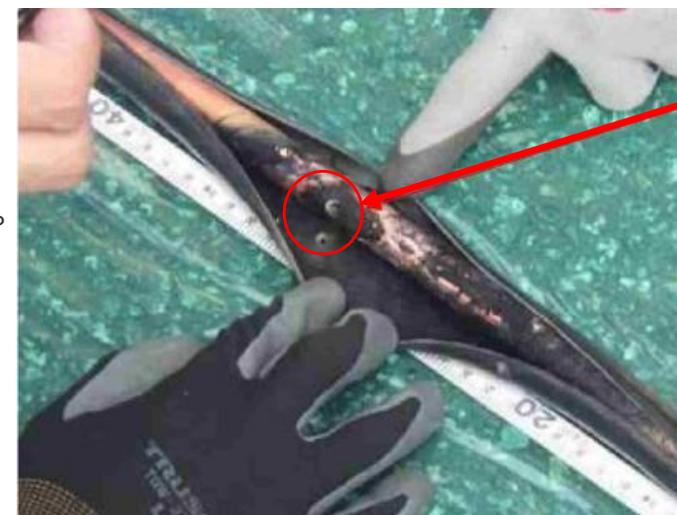
ケーブル表面
に2mmのピン
ホールを確認

絶縁体にも
約5mmの
ピンホール

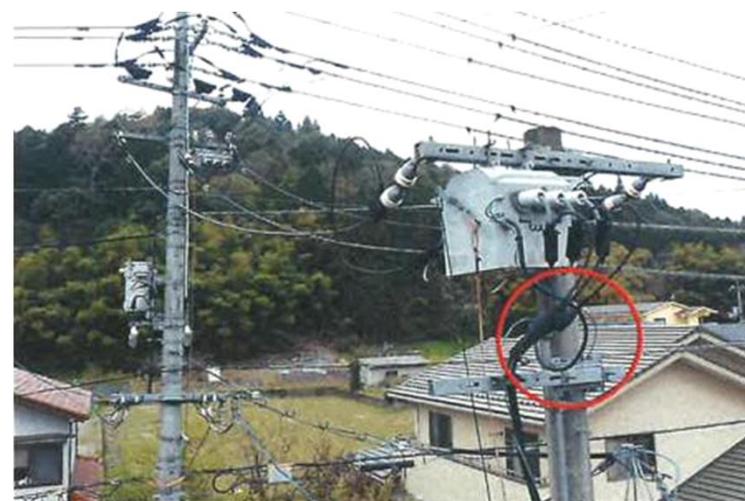
PAS制御線と高圧引込ケーブルの接触箇所（全体図）

PAS制御線がたるみにより高圧引込ケーブルの絶縁体劣化部と接触し、PASの制御電源が喪失したため、雨での地絡発生時に保護が働かず事故が構外に波及した。

- ・PAS制御線のたるみ等、柱上PAS周辺の点検を強化する。
- ・高圧引込ケーブルの更新など、高経年化機器を計画的に更新する。

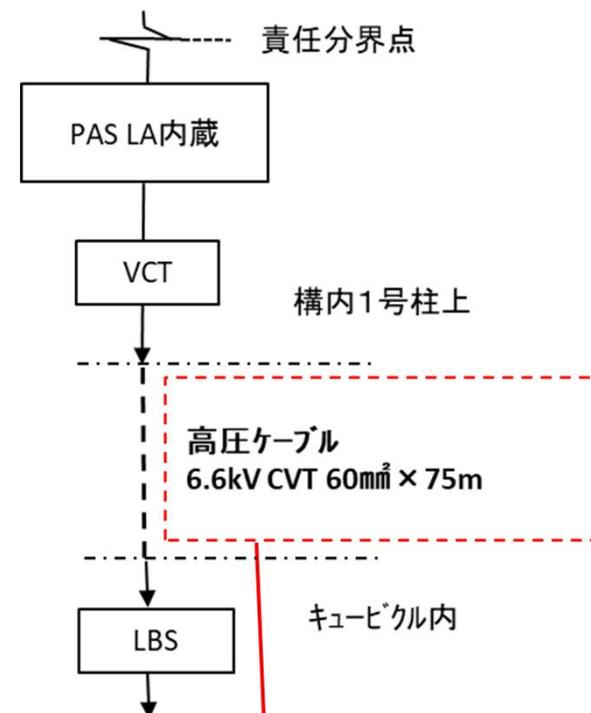
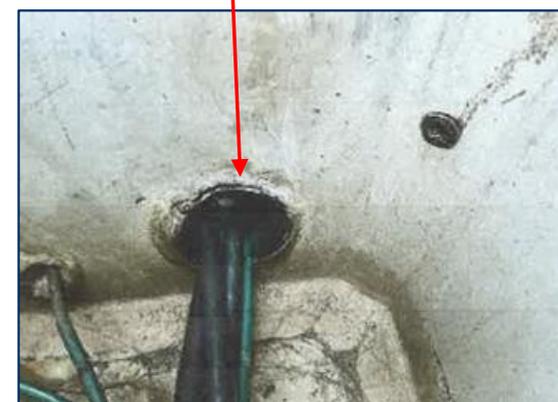
高圧引込ケーブルが、絶縁破壊に至った原因は、何らかの原因により引込ケーブルの施工中に傷が付き、系統に発生する持続性の過電圧開閉サージや雷サージなどの異常電圧により、水トリーが発生し、絶縁が低下し絶縁破壊に至ったが、地絡方向継電器（DGR）が不動作であったため、波及事故に至ったと推定される。

水トリーが発生した地中埋設高圧引込ケーブル（約75m地点）

- ・高圧引込ケーブルに関しては、E-Eタイプ（水トリーに強い）のケーブルに交換する。
- ・地絡方向継電器（DGR）に関しては、現在のLA内蔵PASからLA・VT内蔵PASのものに変更する。

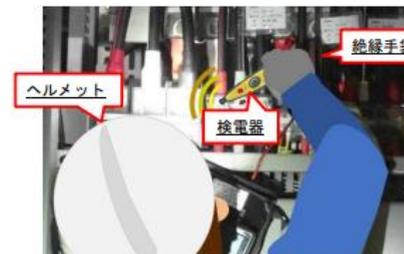
【図5】検電のイメージ

作業前に必ず検電を実施し、無電圧であることを確認してください。正しく検電をしていれば、防げた感電死傷事故も起こっています。常に検電器を所持してください。

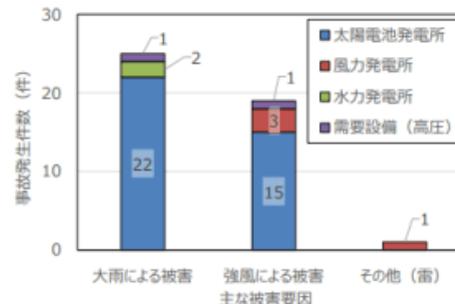
【図7】 台風の特徴（大雨と強風）別の被害状況（2019～2021年度）

2019年度から2021年度に発生した台風起因の事故45件について、台風の特徴（大雨による被害、強風による被害）別に被害状況を見ても、太陽電池発電所が最も被害を受けていたことが分かります（図7）。

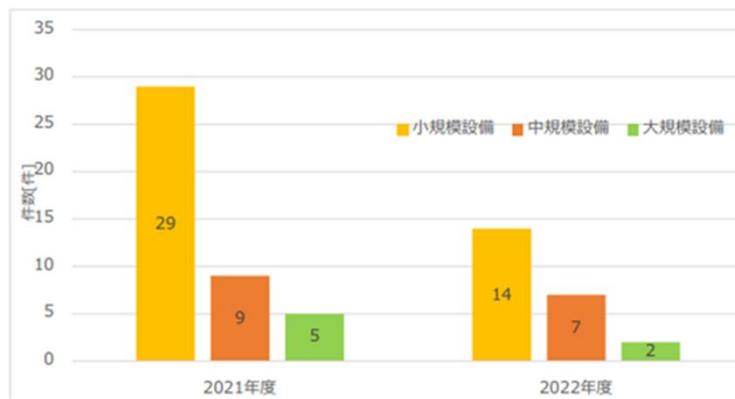
【図3】 積雪による太陽電池発電設備の破損事故件数

小規模設備の積雪による破損事故は、事故報告が義務化された 2021 年度では 29 件、2022 年度は 14 件の計 43 件報告されています。同期間での中規模以上の設備の破損事故は計 23 件であり、小規模設備において約 1.9 倍の事故が報告されています。

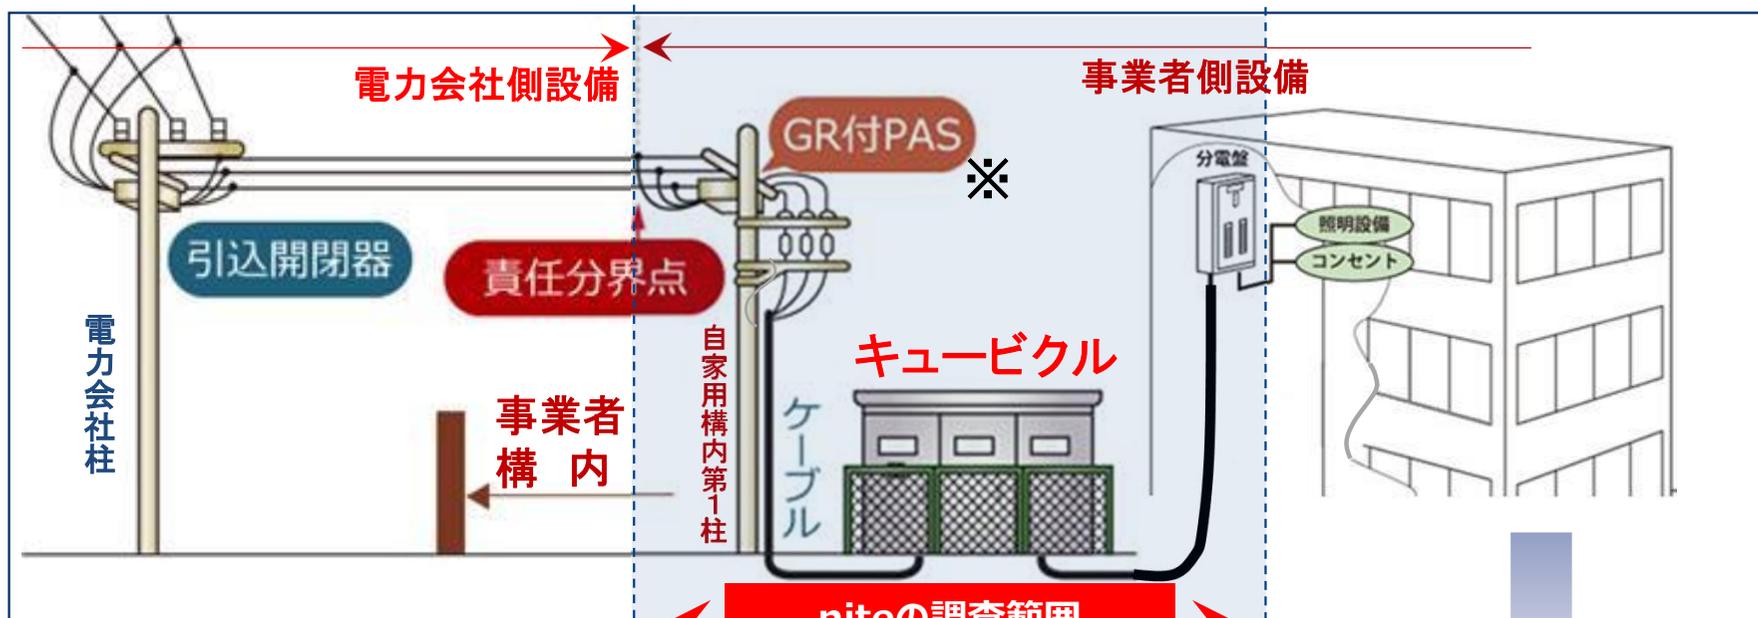
調査の対象範囲

※ PASとは、Pole Air Switchの略称で気中負荷開閉器と呼ばれるものです。区分開閉器の一種となります。

**niteの調査範囲
PASから第1分電盤まで
(ケーブル含む)**

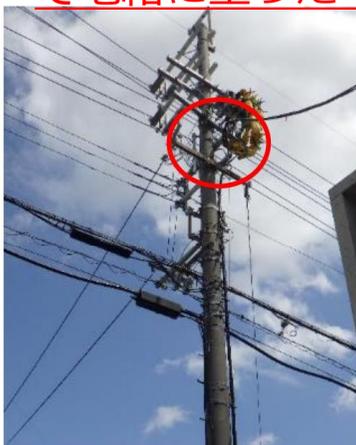
写真1 波及事故発生現場

屋外の高圧引込みケーブル末端部で地絡が発生、波及事故に至る。当該ケーブルは経過年数約14年のEMケーブル（EM6600 CE/F、いわゆるエコケーブル）であり、事故実機調査の結果、シースの収縮（シュリンクバック現象）が原因で地絡に至った可能性が判明しました。

平成31年、近畿管内の電気工事業者等において、屋外の高圧引込みケーブル末端部で地絡が発生し、保護装置が作動したため波及事故に至るといふ報告がなされました。独立行政法人東海開発技術センター（以下「センター」）が調査したところ、当該ケーブルは経過年数約14年のEMケーブル（EM6600 CE/F、いわゆるエコケーブル）であり、シースの収縮（シュリンクバック現象）が原因で地絡に至った可能性のあることが判明しました。（図1～3参照）

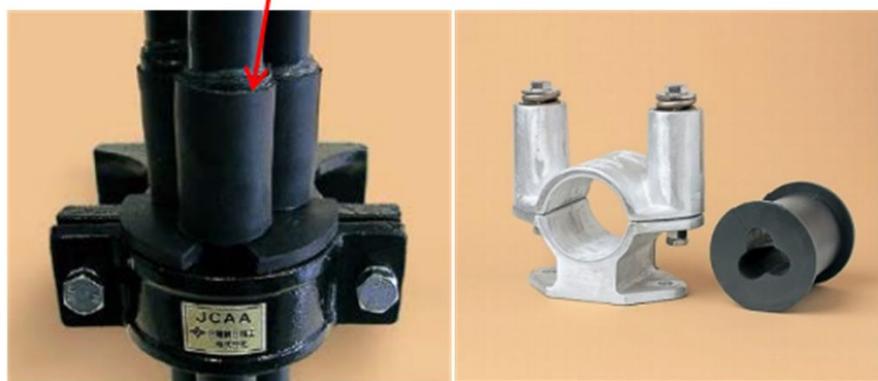
写真4 シュリンクバック抑制対策品の例
(写真提供：住電機器システム株式会社)

熱収縮チューブ

スプリング式アルミクリート

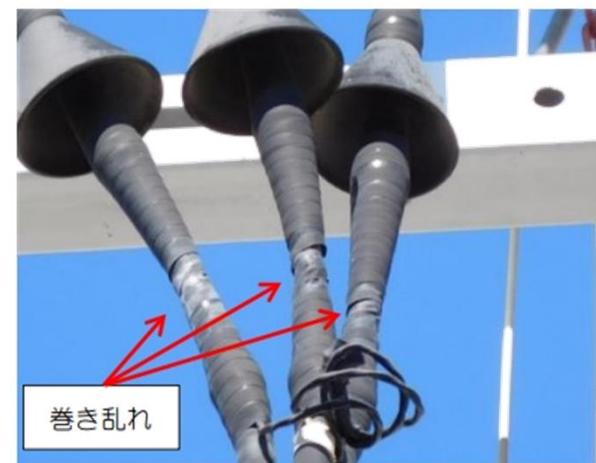
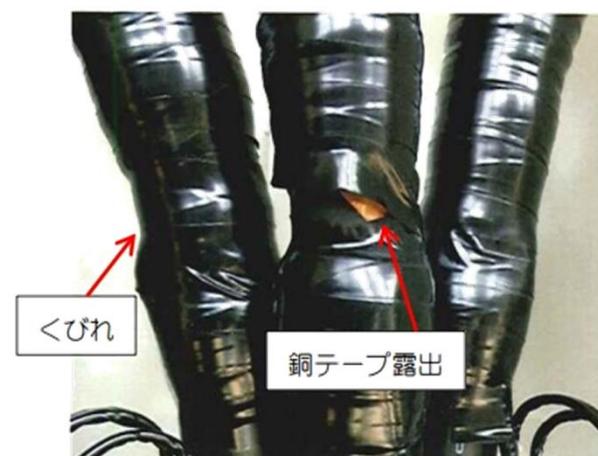
写真5 外観上の注意点

また、日常点検においては、ケーブル末端部におけるテープの巻き戻れや剥離テープの露出等に注意するようお願いします。（図5参照）

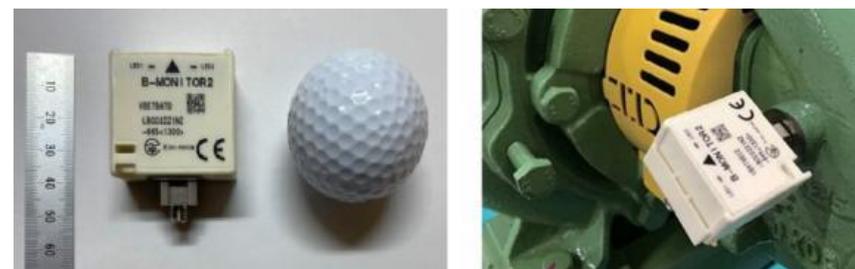
- ・従来の人による聴診やポータブル振動計による診断と比べ、常に安定した精度で診断、測定が可能。
- ・小型無線式センサから得られる対象機械のデータは、クラウドに転送・保存されるため、遠隔地でも機械の状態監視やデータ分析を行うことができる。

小型無線式センサの外観（左）とポンプにセンサを設置した状態（右）

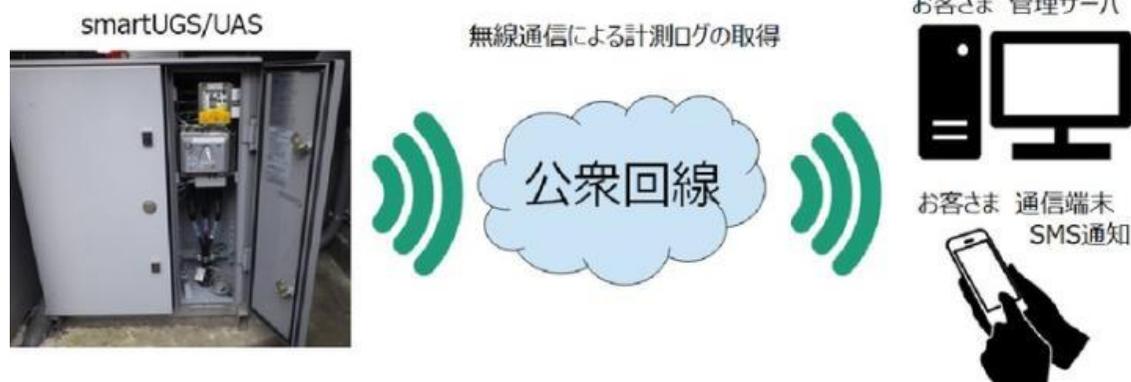
- ・従来の検出より、微小な零相電流 I_0 及び動作時間領域で絶縁低下や微地絡を検出する事が可能。
- ・本UGS/UASを設置することにより、引込設備から受電設備までの高圧絶縁状態の監視が可能となり、高圧地絡停電事故の予兆監視や無停電年次点検の導入が可能となり、電気保安品質の向上を経済的かつ効果的に図ることができる。
- ・開閉器に内蔵された継電器用センサの併用により、新規センサを設置することなく低コストで絶縁監視ができるため、採用が容易である。

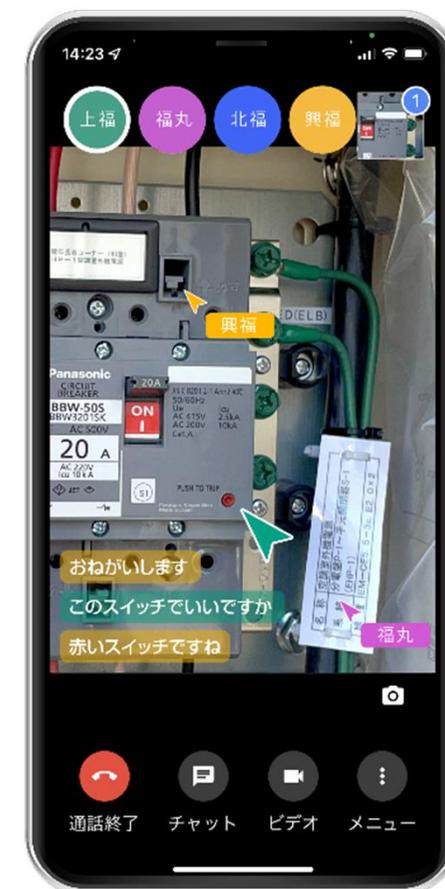
ポインタ機能

- ポインタ機能やお絵かき機能等を用いる事で、まるでその場にいるかのように「あれ、これ、それ」が伝わる現場に最適なりモトワークツール。
- 参加者全員が同じ画面(共有)を見ながら、個別にポインタ表示等で指示・確認できる。
- 技術継承問題として、現場OJT及び新人現場教育の遠隔安全管理と現場指導等の現場育成支援システムとして活用できる。
- 選任又は統括主任技術者への報告及び情報共有(現場担当者)
現場担当者と電気主任技術者等が常に情報共有可能となり運用幅が広がる。

対象物を指さしながら会話ができます

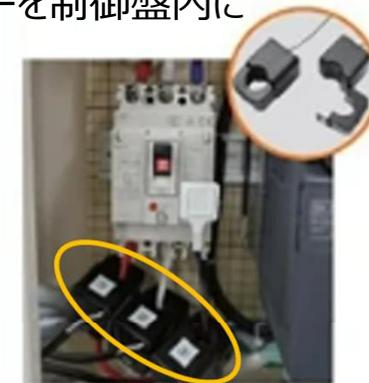
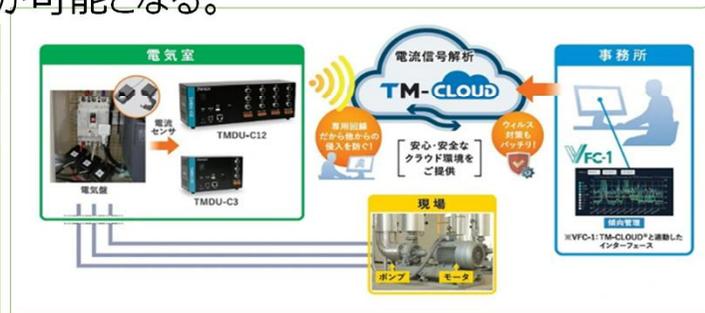
- ・コイルの絶縁やロータ異常などのモータ部（電氣的）と、モータに直結されているカップリングやベアリング異常などの回転機械本体部（機械的）の異常を検知できる。
- ・幅広い適用範囲（一般回転機械／低速回転機械／高速回転機械／高圧モータ／低圧モータ）電流センサ(分割クランプ)
- ・電流センサーを制御盤内に設置することで、従来の診断技術では活用が難しかった特殊環境下の回転機械設備についても異常を兆候の段階で発見すること並びにインバータの異常についても診断が可能となる。

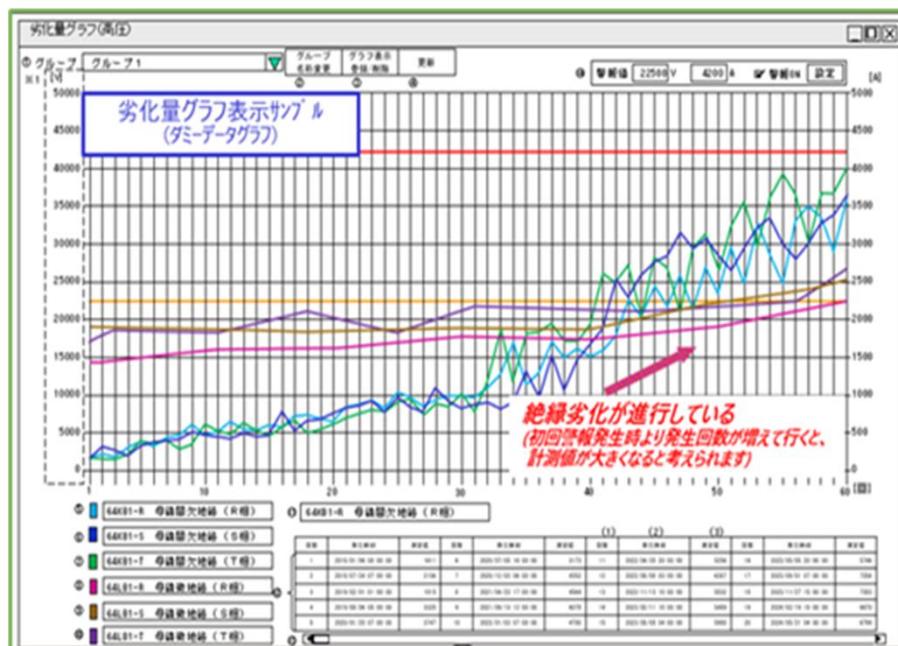
- ・微地絡と間欠地絡の検出機能を保有する高圧絶縁監視が可能な装置であり、常時監視することで地絡事故発生までの時間的猶予のある初期段階において、前兆を捉えて警報出力する。
- ・継電器本体に、事故発生の前後20サイクルの電圧、電流、零相電圧、零相電流のサンプリング値を記録している。
- ・地絡電流の常時監視・記録により、絶縁劣化の前兆現象の把握と絶縁劣化が徐々に進行する傾向管理が可能。

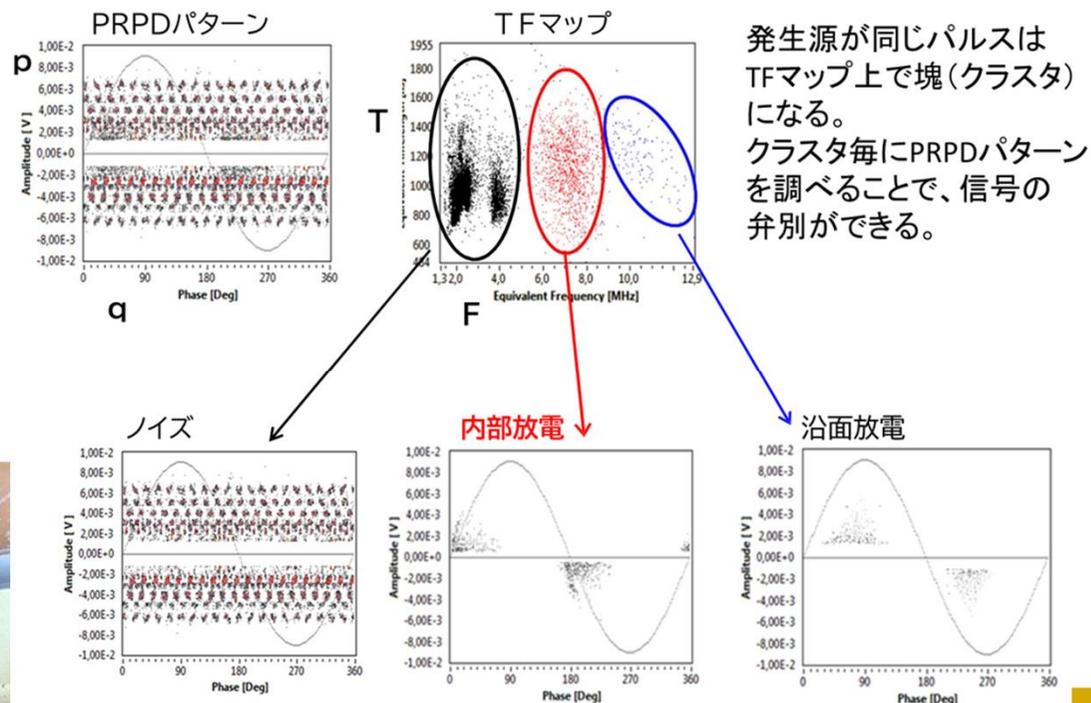
・商用周波数波形に部分放電パルス信号をプロットしたPRPD(位相分解部分放電)パターン図を重ねて放電様態を判断し、更にパルス特性を独自の関数でマッピングすることで、複数の信号重畳を分解して弁別するT-Fマッピング技術を用いて、精度を高めている。

発生源が同じパルスはTFマップ上で塊(クラスタ)になる。クラスタ毎にPRPDパターンを調べることで、信号の弁別ができる。
