# 製品評価技術基盤機構（N I T E）の 電気保安技術支援業務・事故事例について

独立行政法人 製品評価技術基盤機構（NITE）  
国際評価技術本部 電力安全センター  
電力安全技術室 蛸谷 勝司

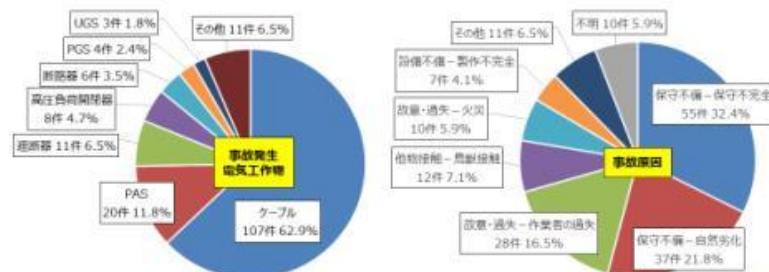
需要設備における波及事故件数（計170件）

- 事故発生電気工作物は、「ケーブル」が最多で約6割を占める。続いて「PAS（柱上気中開閉器）」「遮断器」「高圧負荷開閉器」が多く、上位四項目で全体の約9割を占める。
- 原因別では、「保守不備－保守不完全」「保守不備－自然劣化」「故意・過失－作業者の過失」の順に多く、これら上位三項目で全体の約7割を占める。「保守不備－保守不完全」及び「保守不備－自然劣化」ではケーブルの事故が多く、「故意・過失－作業者の過失」ではケーブル及びPASの事故が多い傾向にある。

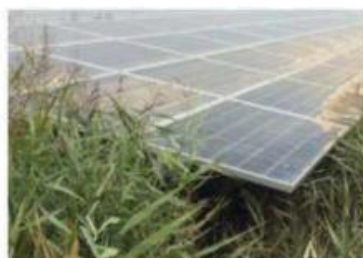
〔図 1〕台風時の強風による事故被害写真  
出典：「電力安全小委員会の各 WG における検討状況等について」（経済産業省 第 22 回産業構造審議会 保安・消費生活用製品安全分科会 電力安全小委員会）
