令和7年1月29日  
電気安全セミナー  
主催：北海道電気安全委員会

# 電気保安技術支援業務と事故事例について

独立行政法人 製品評価技術基盤機構（NITE）  
国際評価技術本部 電力安全センター  
蛸谷 勝司

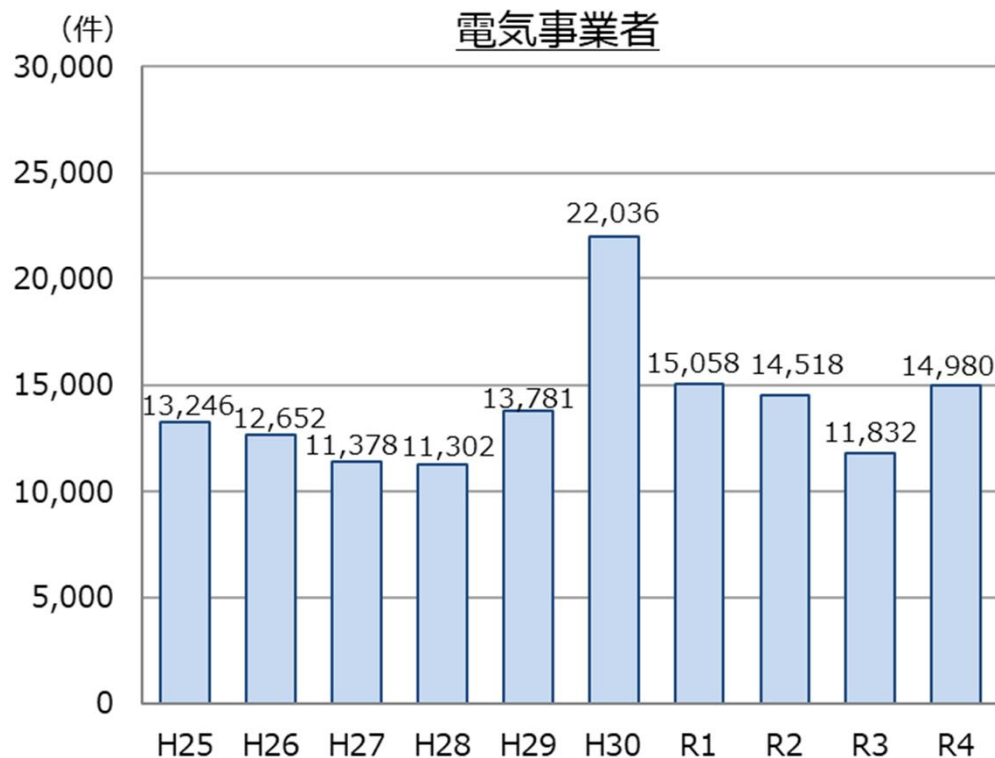
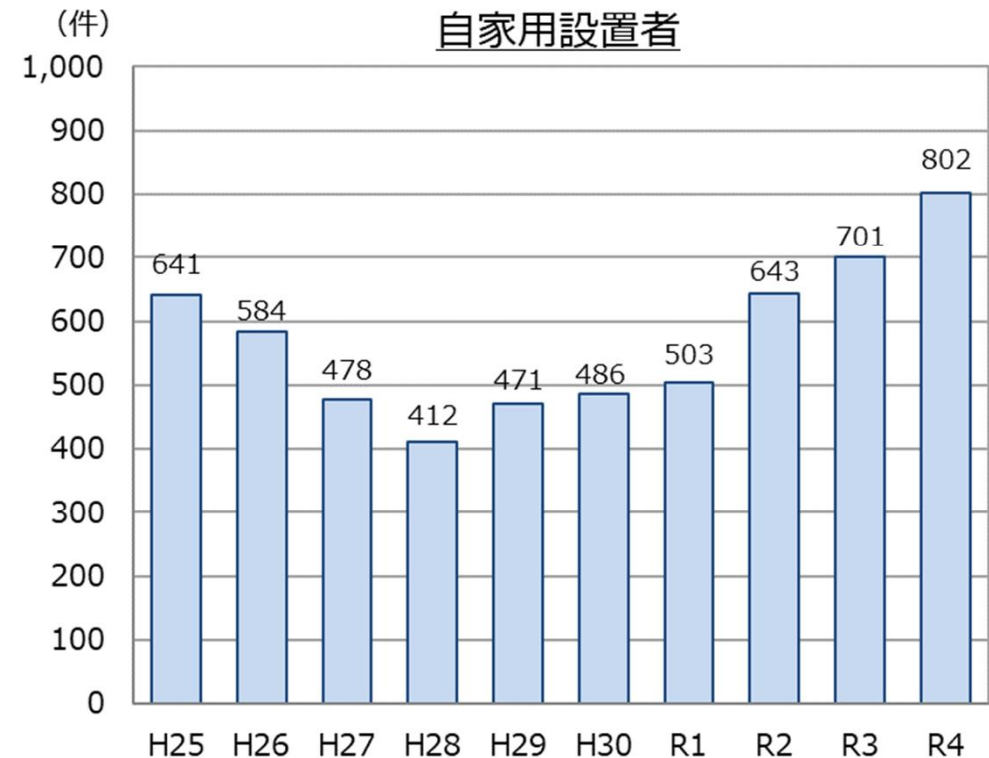
事故件数の推移（平成25年度～令和4年度）

- 電気事業法に基づく事故報告件数（令和3年度）は、電気事業者で14,980件、自家用設置者で802件（両方で報告対象となる事故が異なることに注意が必要）。
- 電気事業者の事故は、台風等の自然災害による被害が多発した平成30年度を除き、横ばい傾向。自家用設置者（主に太陽電池）の事故は、近年増加傾向にある。

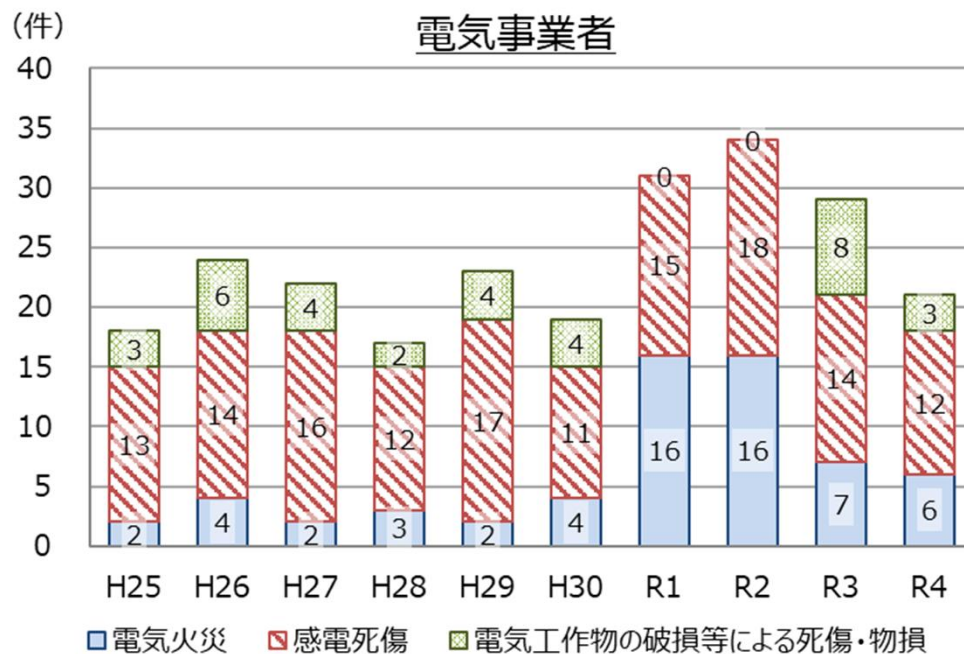
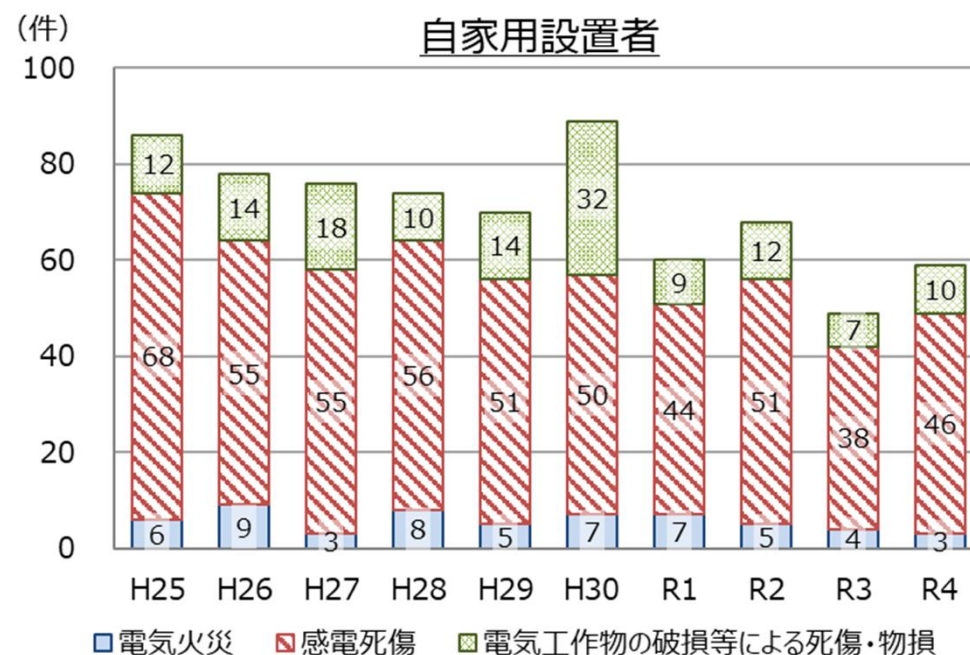
- 電気火災事故の発生件数は、電気事業者では前年度から1件の減少。自家用設置者でも1件の減少。
- 感電死傷事故の発生件数は、電気事業者では令和3年度は前年度から2件の減少。ここ数年間では十数件で推移している。自家用設置者では前年度から8件の増加であり、概ね横ばい傾向。
- 電気工作物の破損等による死傷・物損事故の発生件数は、電気事業者では令和4年度は前年度から5件の減少。自家用設置者では前年度から3件の増加。

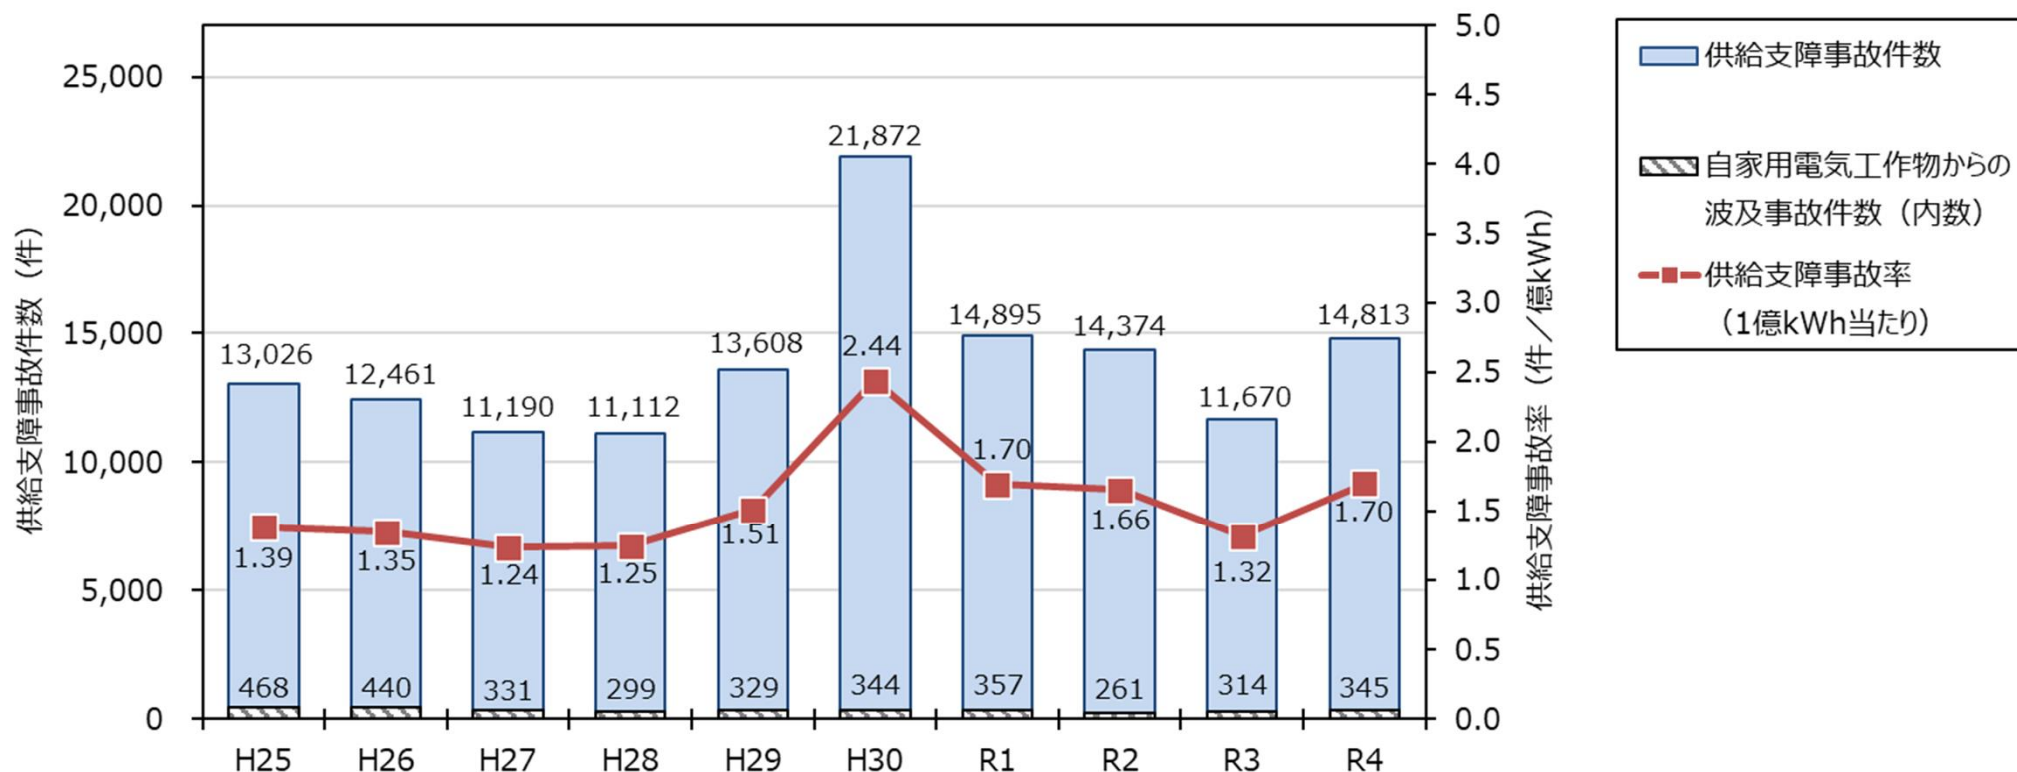
- 供給支障事故件数は、令和4年度は前年度に比べ減少している。平成30年度は台風等の自然災害が多発したため事故件数が突出している。
- 供給支障事故は高圧架空配電線路の設備破損によるものが多く、73.2%を占める。
- 高圧架空配電線路の事故原因としては、「風雨」が最も多く全体の25.9%、次いで「樹木接触」が19.6%となっている。
- 自家用電気工作物からの波及事故件数は、過去7年間で横ばい傾向。大半は需要設備における事故によるもの。詳細は「令和4年度電気保安統計」(P.23) 参照。

(注) 令和2年度電気保安統計より事故率の計算に用いている年間需要電力量の引用元を変更したため、令和元年度以前の電気保安統計資料と比較して事故率に差異が生じている。(電気保安統計P.28参照)

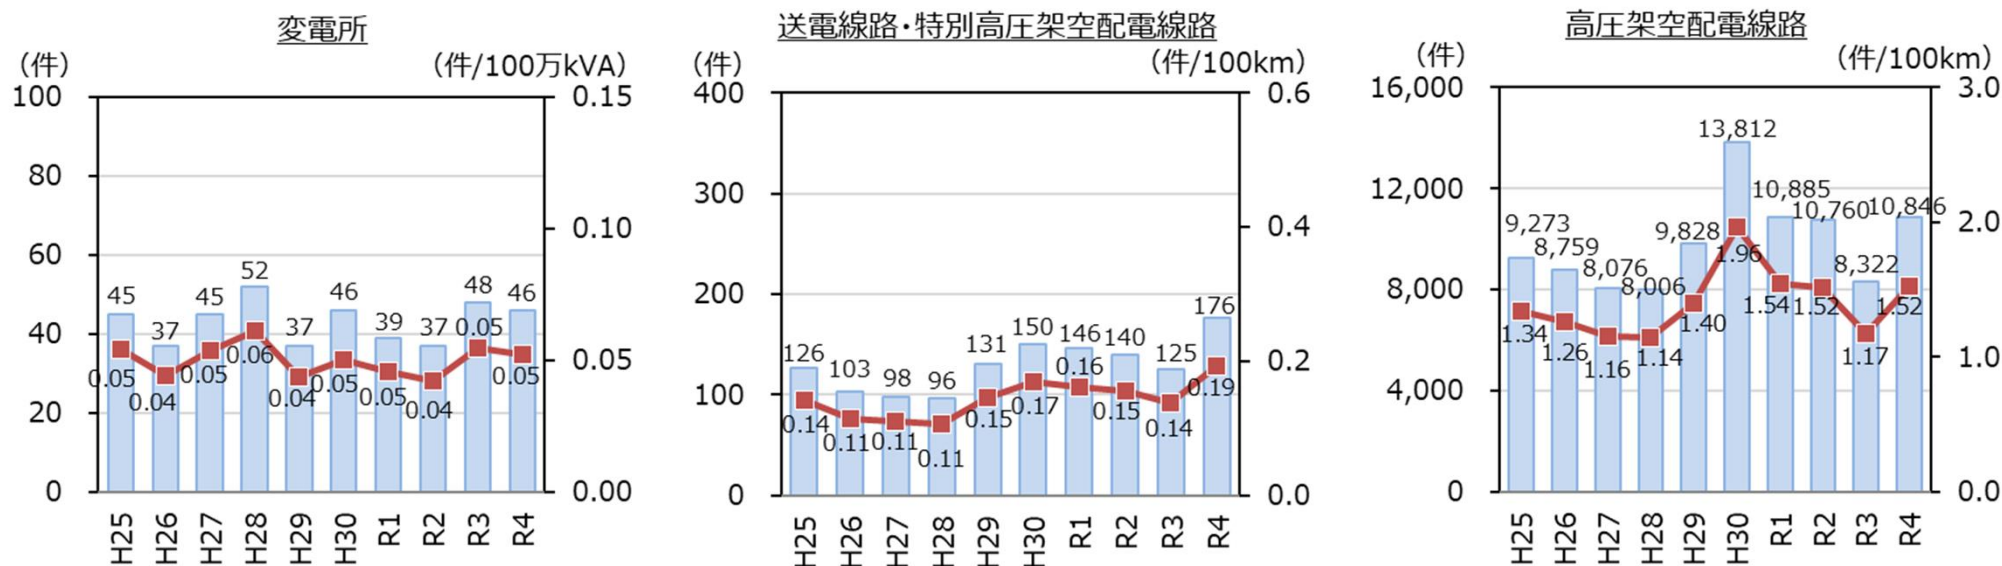
- 変電所の事故件数※は、令和4年度は前年度に比べ減少している。一方、送電線路・特別高圧架空配電線路の事故件数※は、令和4年度は前年度に比べ増加している。
- 台風、豪雨などの自然災害の影響を受けたと考えられる年度は事故が増加（平成30年度：台風24号など）。

■ 事故件数（電気工作物の破損に係る件数）

■ 事故率（変電所：出力100万kVA当たり）  
 ■ 事故率（送電線・特別高圧架空配電線路：亘長100km当たり）  
 ■ 事故率（高圧架空配電線路：亘長100km当たり）

※事故件数は、電気工作物の破損に係る件数

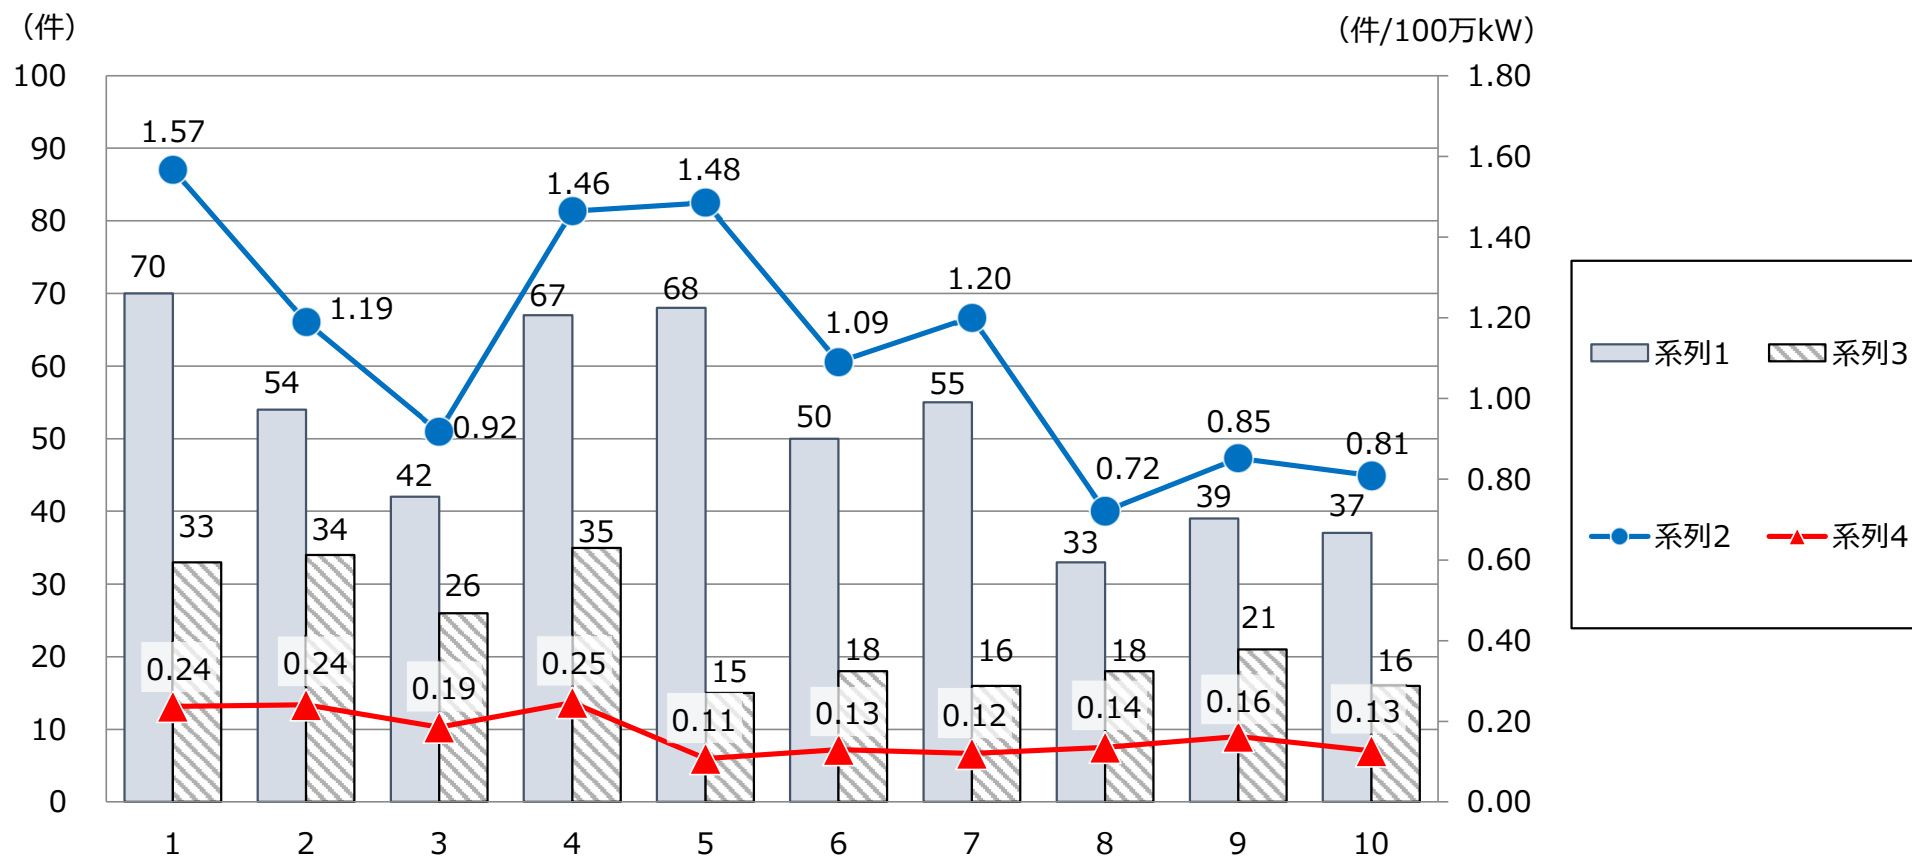
- 水力発電所の事故件数は、令和3年度は前年度に比べ2件の減少。
- 火力発電所の事故件数は、令和3年度は前年度に比べ5件の減少。

(注1) 事故件数は、電気工作物の破損に係る件数

(注2) 事故率の算出に用いている出力は、送電端の値である。

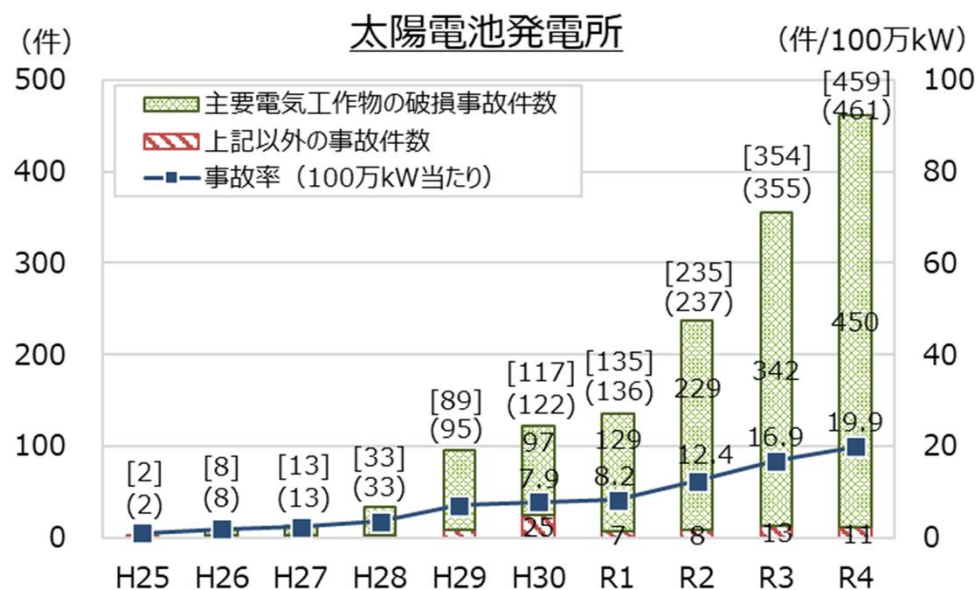
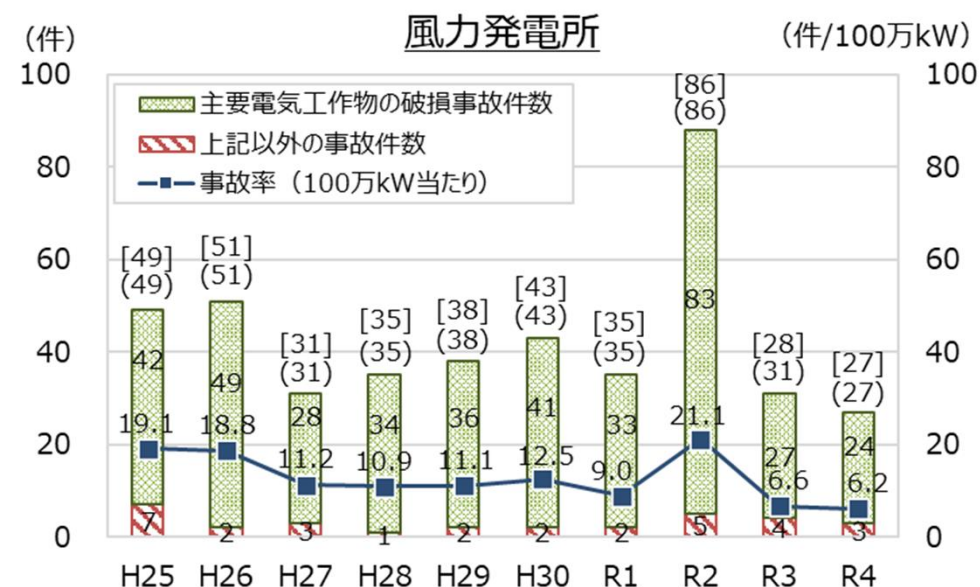
- 太陽電池発電所及び風力発電所においては、主要電気工作物の破損事故が大半。
- 太陽電池発電所は、事故件数、事故率ともに増加傾向。前年度から大幅に増加した要因は、主に「逆変換装置又はインバータ」(以下、本資料において「逆変換装置」という。)の破損事故の増加によるもの。
- 風力発電所の事故件数は前年度から減少。令和2年度の事故件数が突出していたのは、同種の「逆変換装置」の破損事故が頻発していたためである。

(注1) 棒グラフ上の数字について、()括弧内の数値は棒グラフの数値を単純に合計したもの、[]括弧内の数値は電気保安統計第1表の事故総件数を記したものである。

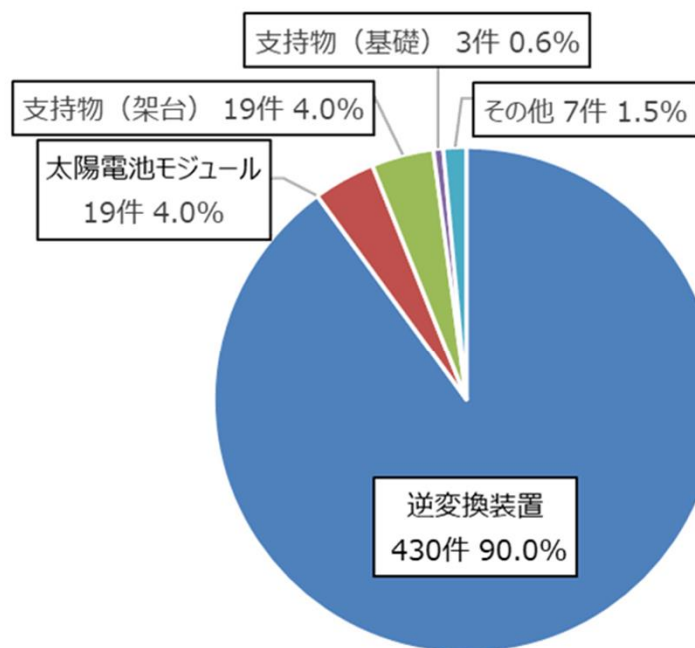
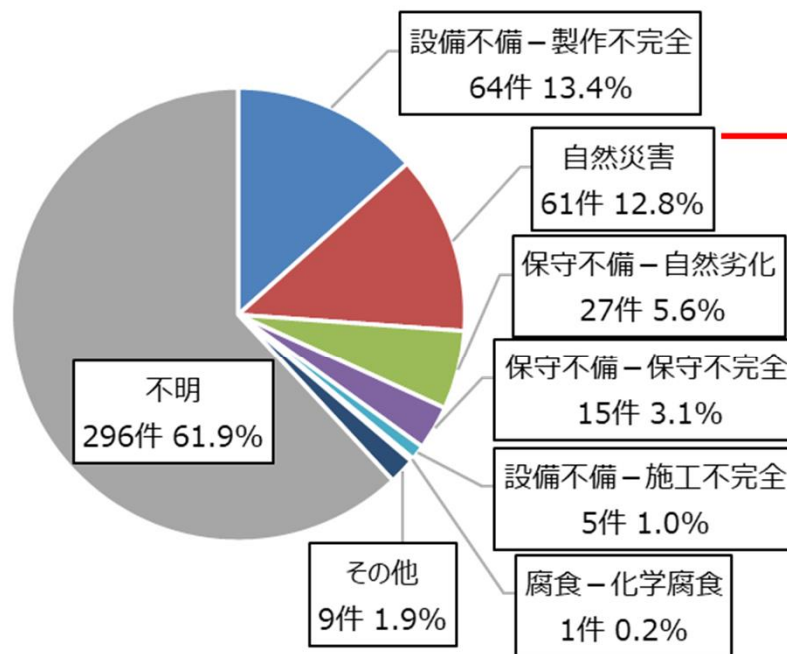
### 太陽電池発電所の事故被害件数（計478件※）

- 事故発生電気工作物は、「逆変換装置」が最も多く、全体の9割を占める。続いて、「太陽電池モジュール」「支持物（架台）」が多くなっている。
- 事故原因は「不明」が最も多いが、中間報告のため原因調査中のケースや、「逆変換装置」の破損事故において電子基板の交換等のみの対応で原因特定に至らないケースが多いためである。次に多いのが「自然災害」で、そのうち「氷雪」及び「雷」が多い。

※破損した電気工作物の数を計上している。1回の事故で複数の電気工作物が破損する場合があるため、P.37の数値と差異が生じている。

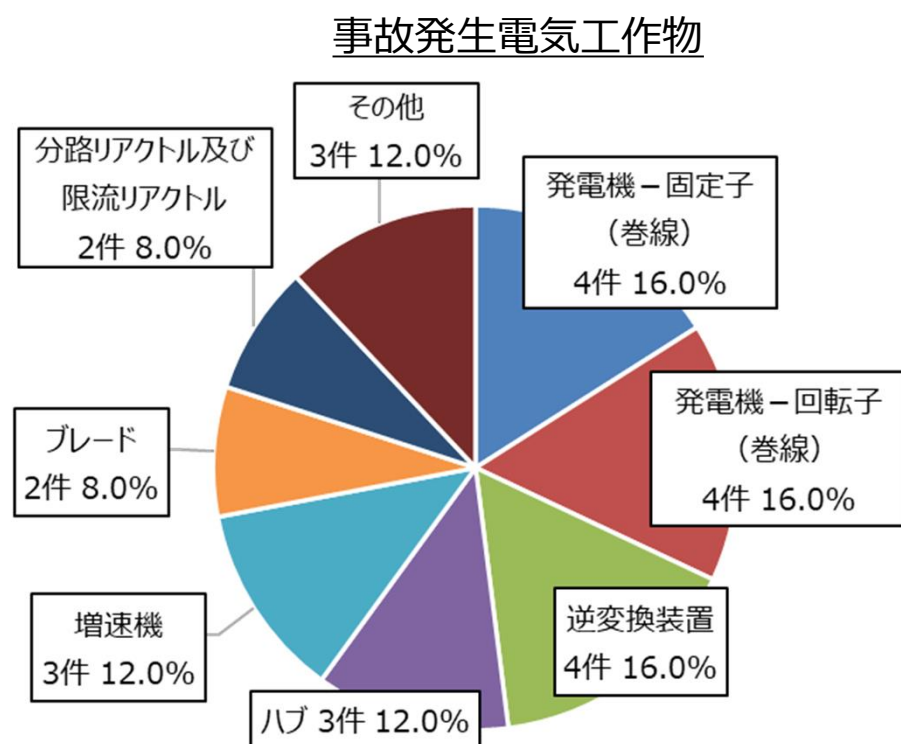
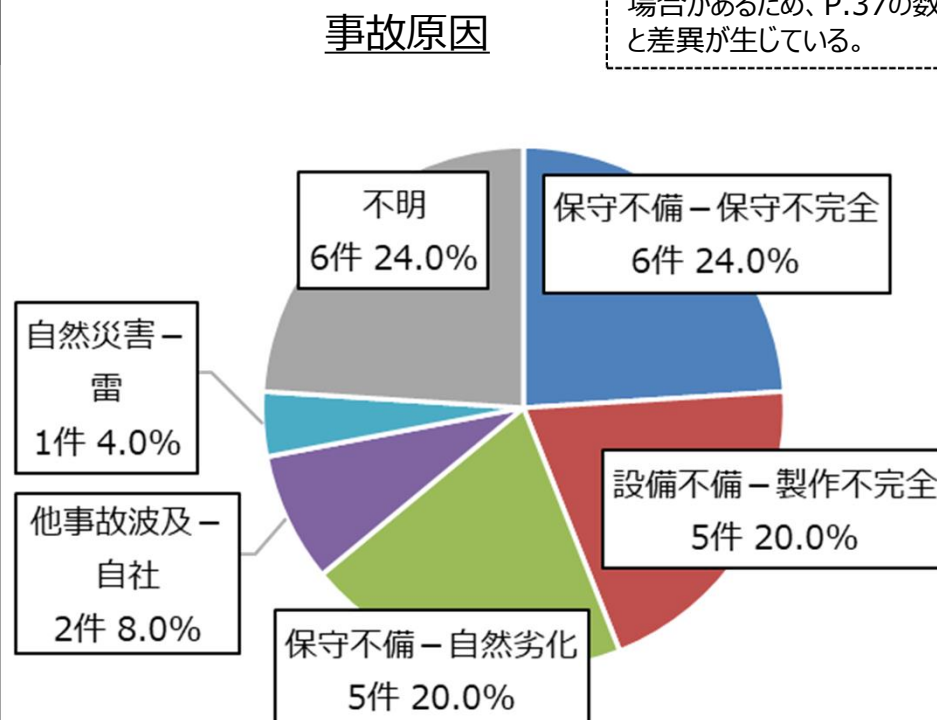
風力発電所の事故被害件数（計25件※）

- 事故発生電気工作物は、「発電機－回転子（巻線）」、「発電機－固定子（巻線）」及び「逆変換装置」が最も多い。発電機の回転子、固定子又は逆変換措置に係る事故は合わせて12件にのぼる。
- 事故原因では「不明」が最多だが、中間報告のため原因調査中のケースが多いためである。なお、「設備不備－保守不完全」も最多で、次に多いのが「保守不備－自然劣化」である。

※破損した電気工作物の数を計上している。1回の事故で複数の電気工作物が破損する可能性があるため、P.37の数値と差異が生じている。

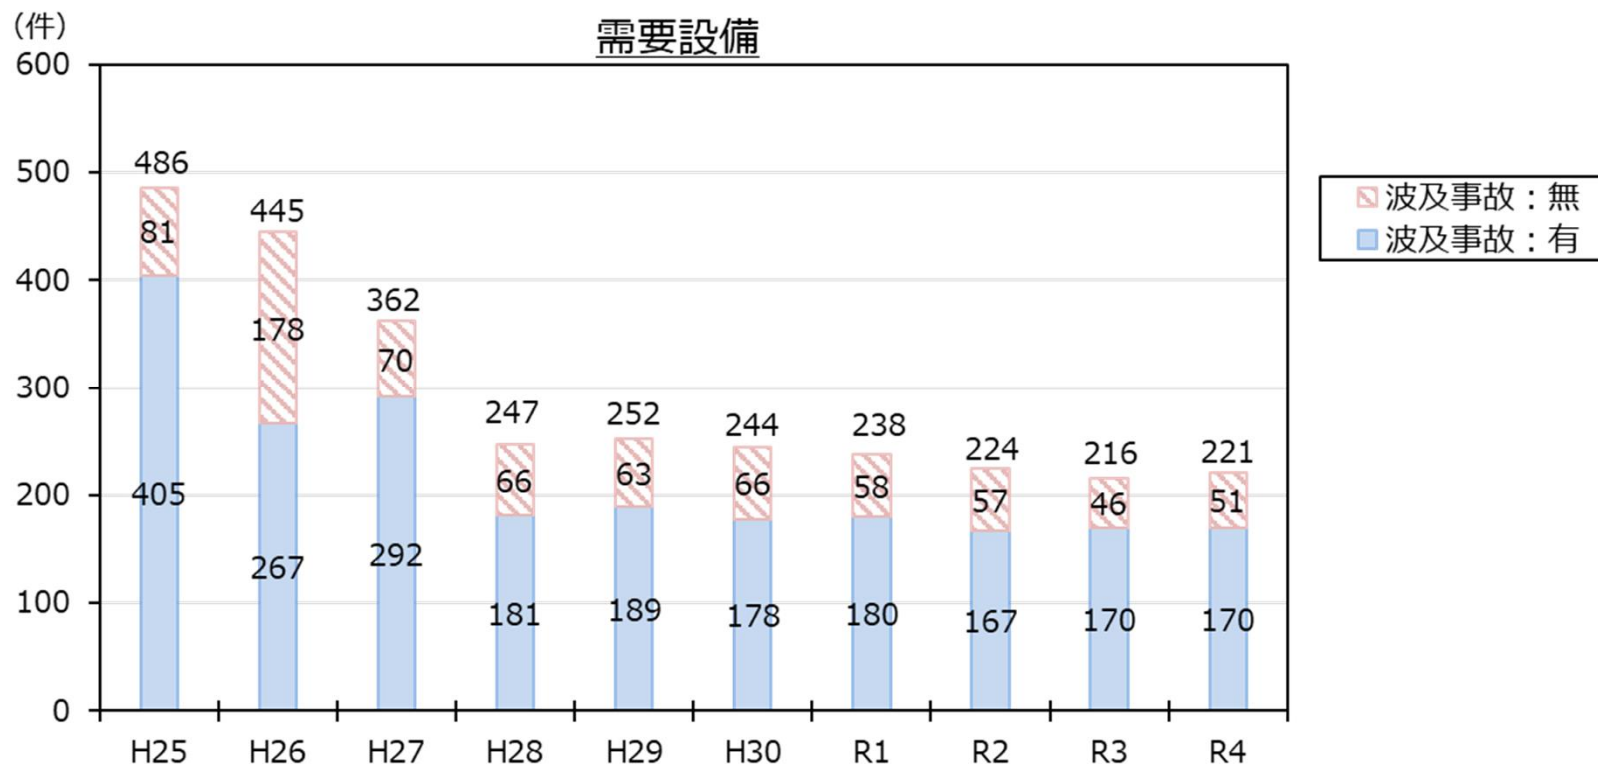
- 令和4年度は、需要設備における事故件数は221件であり、うち波及事故は170件であった。
- 事故件数の推移は、平成28年度以降（注1）は概ね横ばい傾向がみられる。

(注1) 平成28年度の電気関係報告規則改正により、波及事故のうち原因が自然現象であるものについては集計の対象外となった。そのため、それ以前と比べると需要設備における事故件数は大幅に少なくなっている。

(注2) 本資料P.7の「自家用電気工作物からの波及事故件数」は、旧一般電気事業者が提出した電気保安年報を集計したものであり、本ページの事故件数は自家用設置者が提出した電気事故報告書の件数を集計したものである。両方で報告対象が異なる等の理由により数値は一致しない。

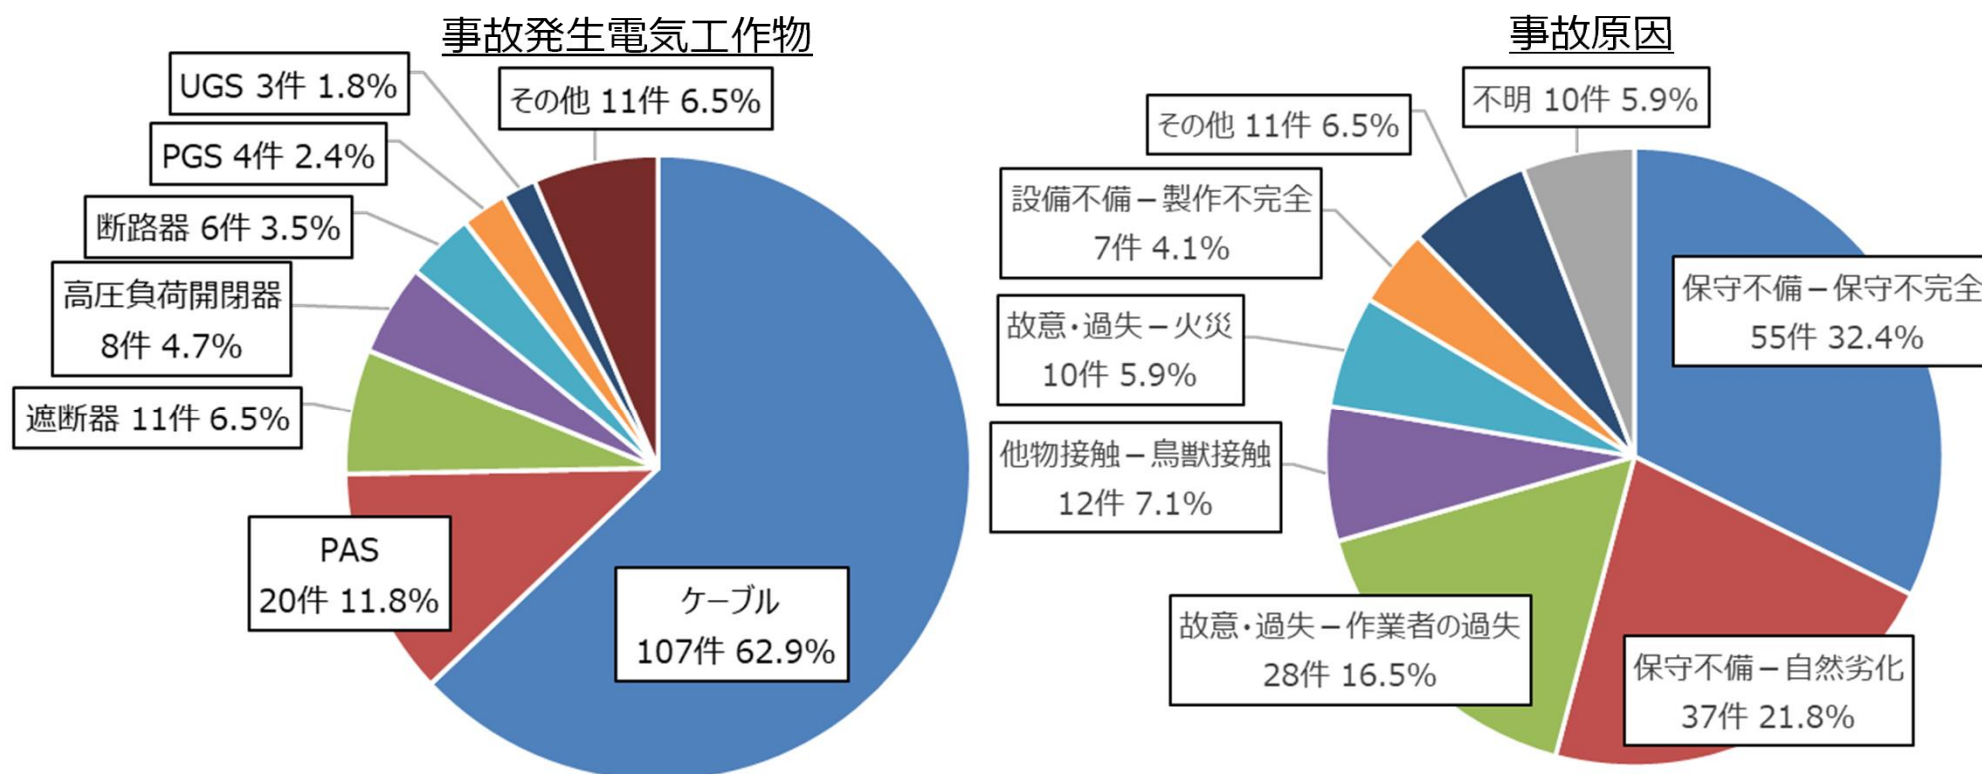
需要設備における波及事故件数（計170件）

- 事故発生電気工作物は、「ケーブル」が最多で約6割を占める。続いて「PAS（柱上気中開閉器）」「遮断器」「高圧負荷開閉器」「断路器」が多く、上位五項目で全体の約9割を占める。
- 原因別では、「保守不備－保守不完全」「保守不備－自然劣化」「故意・過失－作業者の過失」の順に多く、これら上位三項目で全体の約7割を占める。「保守不備－保守不完全」、「保守不備－自然劣化」及び「故意・過失－作業者の過失」ではケーブルの事故が多い傾向にある。

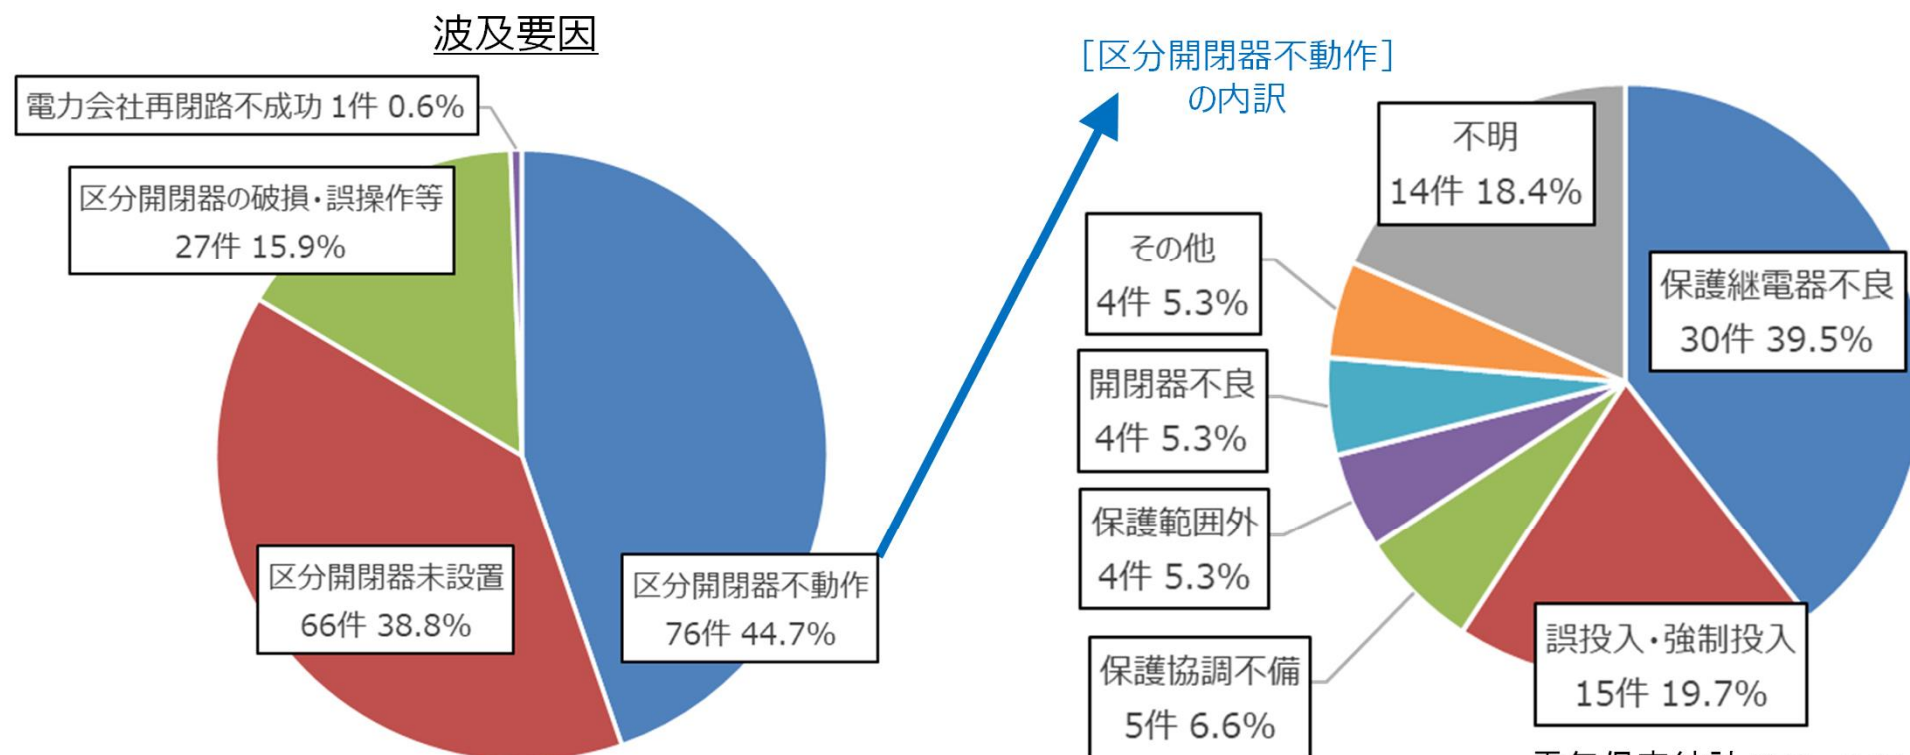
**需要設備における波及事故件数（計170件）**

- 需要設備における波及事故について、PAS等の区分開閉器の設置・動作状況等を示したものが下の円グラフである。
- 「区分開閉器不動作」が最も多く、全体の約4割5分を占める。その内訳は「保護継電器不良」「不明」「誤投入・強制投入」の順で多くなっている。
- 次に多いのが「区分開閉器未設置」で、これは、PAS等の区分開閉器を設置していれば、波及事故が防げていたというものである。

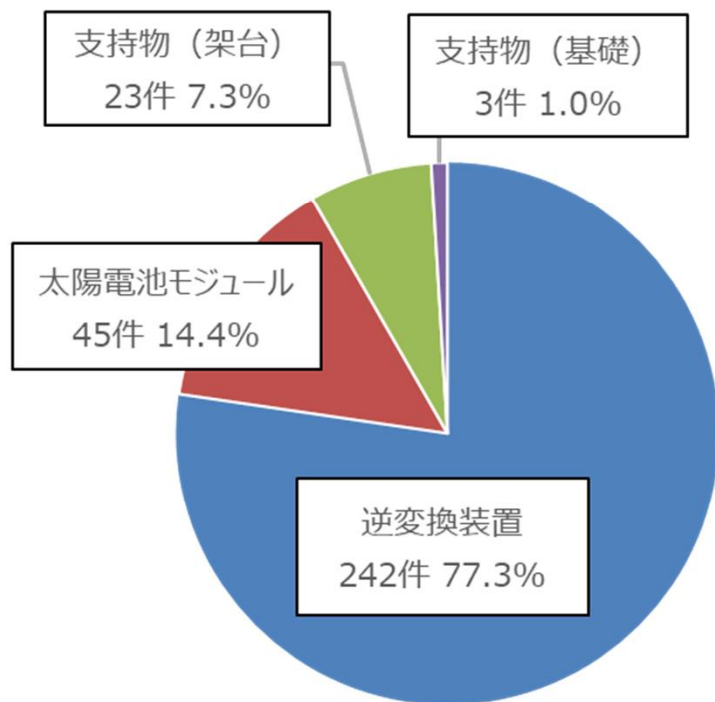
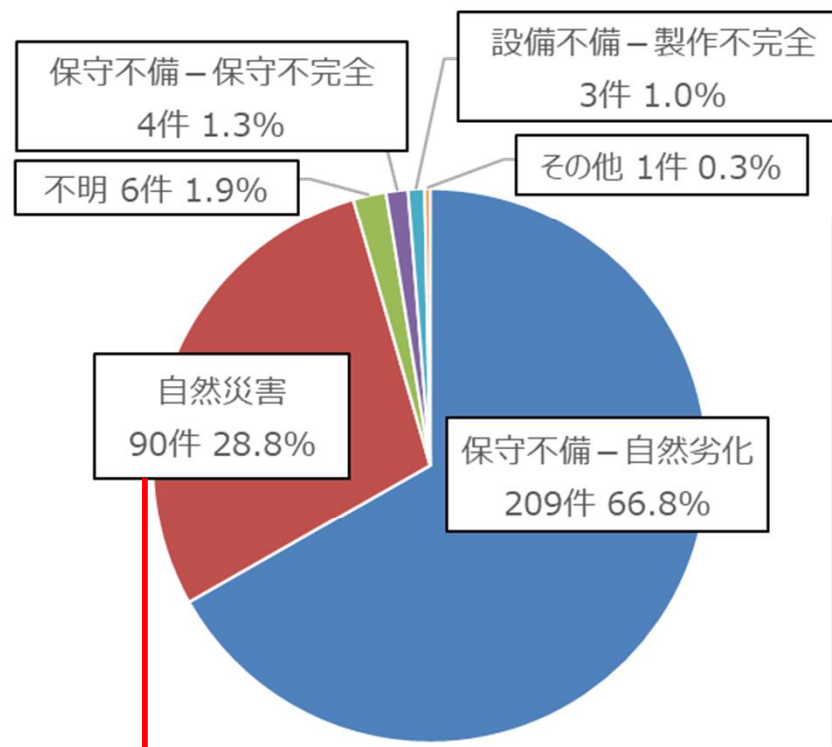
### 太陽電池発電設備の事故被害件数（計313件※）

- 事故発生電気工作物は、「逆変換装置」が最も多く、全体の約8割を占める。続いて、「太陽電池モジュール」「支持物（架台）」が多くなっている。
- 事故原因は「保守不備－自然劣化」が最も多く、全体の約7割を占めている。次に多いのが「自然災害」で、その内訳は多い順で「風雨」「氷雪」「雷」「水害」となっている。

※破損した電気工作物の数を計上している。1回の事故で複数の電気工作物が破損する場合があるため、P.83の数値と差異が生じている。

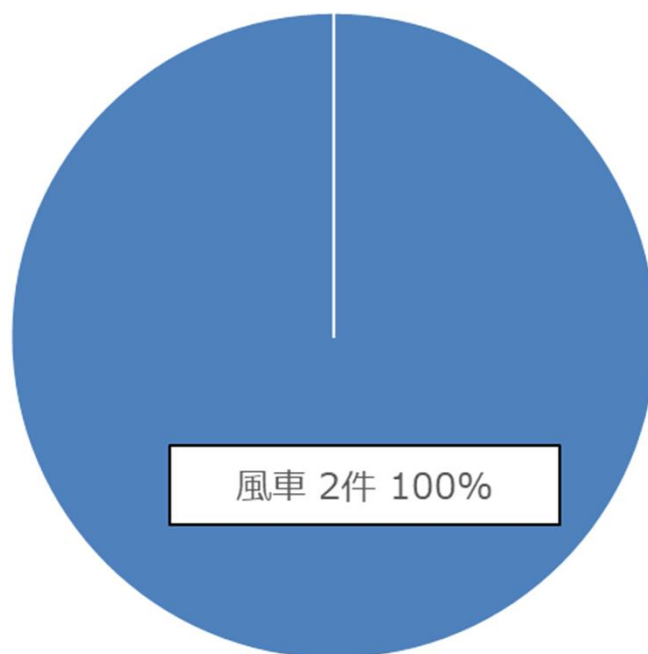
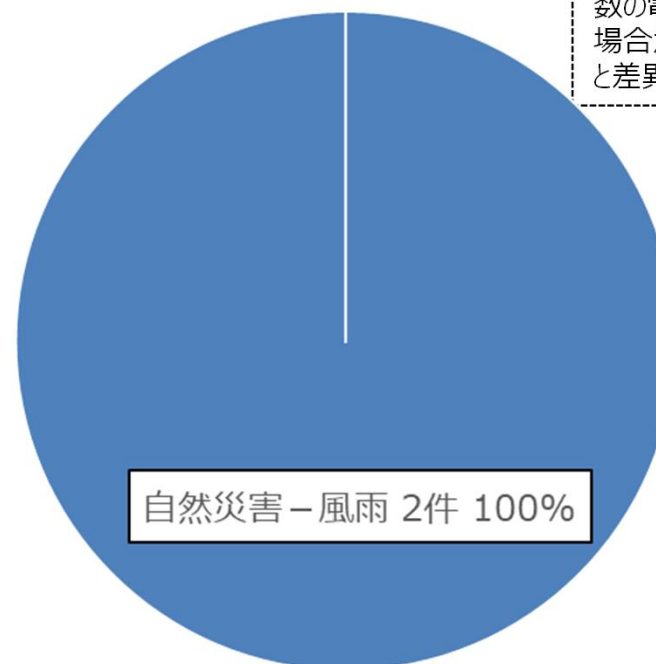
### 風力発電設備の事故被害件数（計2件※）

- 主要電気工作物の破損事故は1件で、前年度から6件の減少。
- 事故発生電気工作物は風車、事故原因は「自然災害－風雨」となっている。

※破損した電気工作物の数を計上している。1回の事故で複数の電気工作物が破損する場合があるため、P.84の数値と差異が生じている。

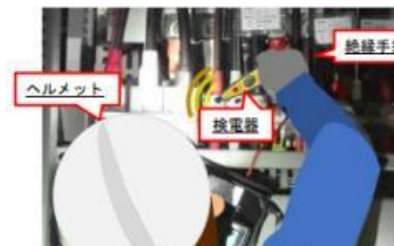
〔図5〕検電のイメージ

作業前に必ず検電を実施し、無電圧であることを確認してください。正しく検電をしていれば、防げた感電死傷事故も起こっています。常に検電器を所持してください。

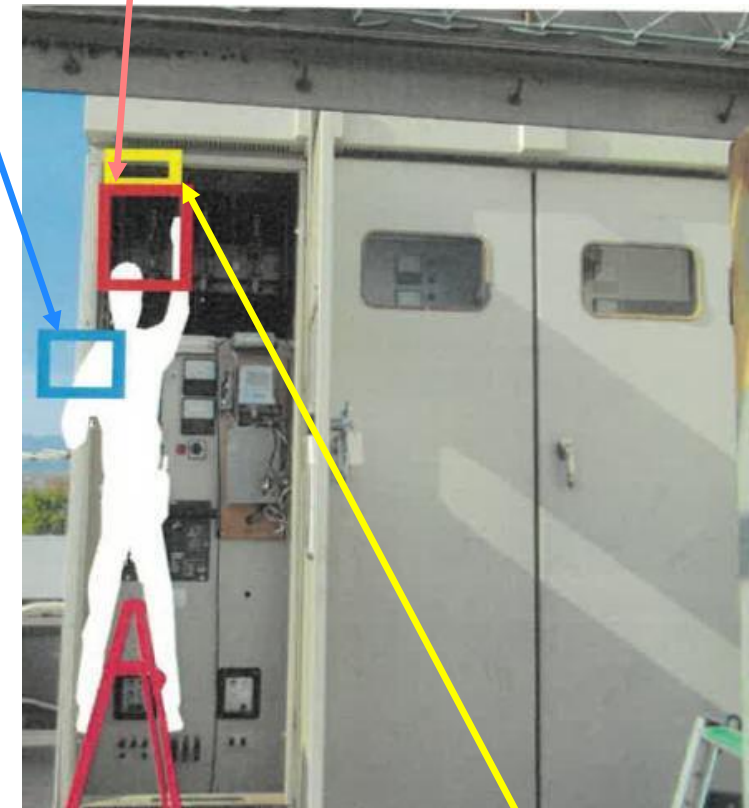
赤枠：被災者感電流入部分(右手)

黄枠：作業対象のキュービクル吊り下げ金具(キュービクル内側)

- 作業前の事前ミーティングを徹底し、作業工程の確認を全作業員に確認させる。
- 追加作業が発生した際は、再度全作業員にミーティングを実施し作業工程を周知する。
- 受変電設備の鍵の受け渡しは、作業員から責任者へ報告・連絡・相談するよう周知する。
- 電気設備近傍での作業や、受変電設備の鍵の受け渡しがあるときは、責任者が電気主任技術者へ連絡し、注意事項や助言を求めるようにする。
- 緊急時の連絡系統図を作業場所の要所に掲示する。
- 電気主任技術者による、電気の基礎知識に関する安全講習を実施する。

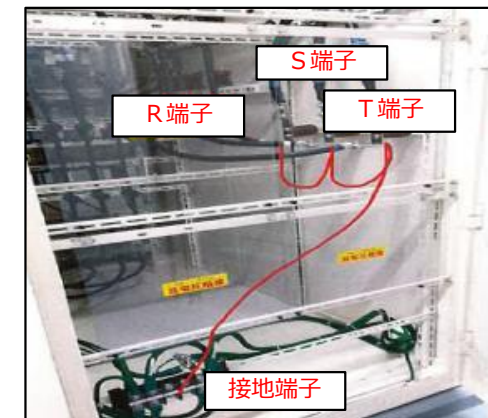
本来外すべき短絡接地器具の取付状況

- 作業手順書へ以下の内容の追記および改訂。
  - ①作業指示者、作業操作者及び作業確認者は、作業手順書と現地のデバイス番号を確認してから指示し、作業及び確認を行うこと。
  - ②接地側・操作側両方の扉にデバイス番号を記載した『短絡接地中』を表示する。
  - ③断路器（DS）の一次側に短絡接地器具を取り付けている間は、PASの操作部に『DS短絡接地中』を表示する。
  - ④充電部がわかるように色分けした単線結線図および盤図を添付する。
- 2) 作業指示者、作業操作者及び作業確認者は、兼務させず、異なる別々の者を配置する。
- 3) 現地の見やすい場所に作業手順書を掲示して、手順を一つずつ確認しながら作業を行う。

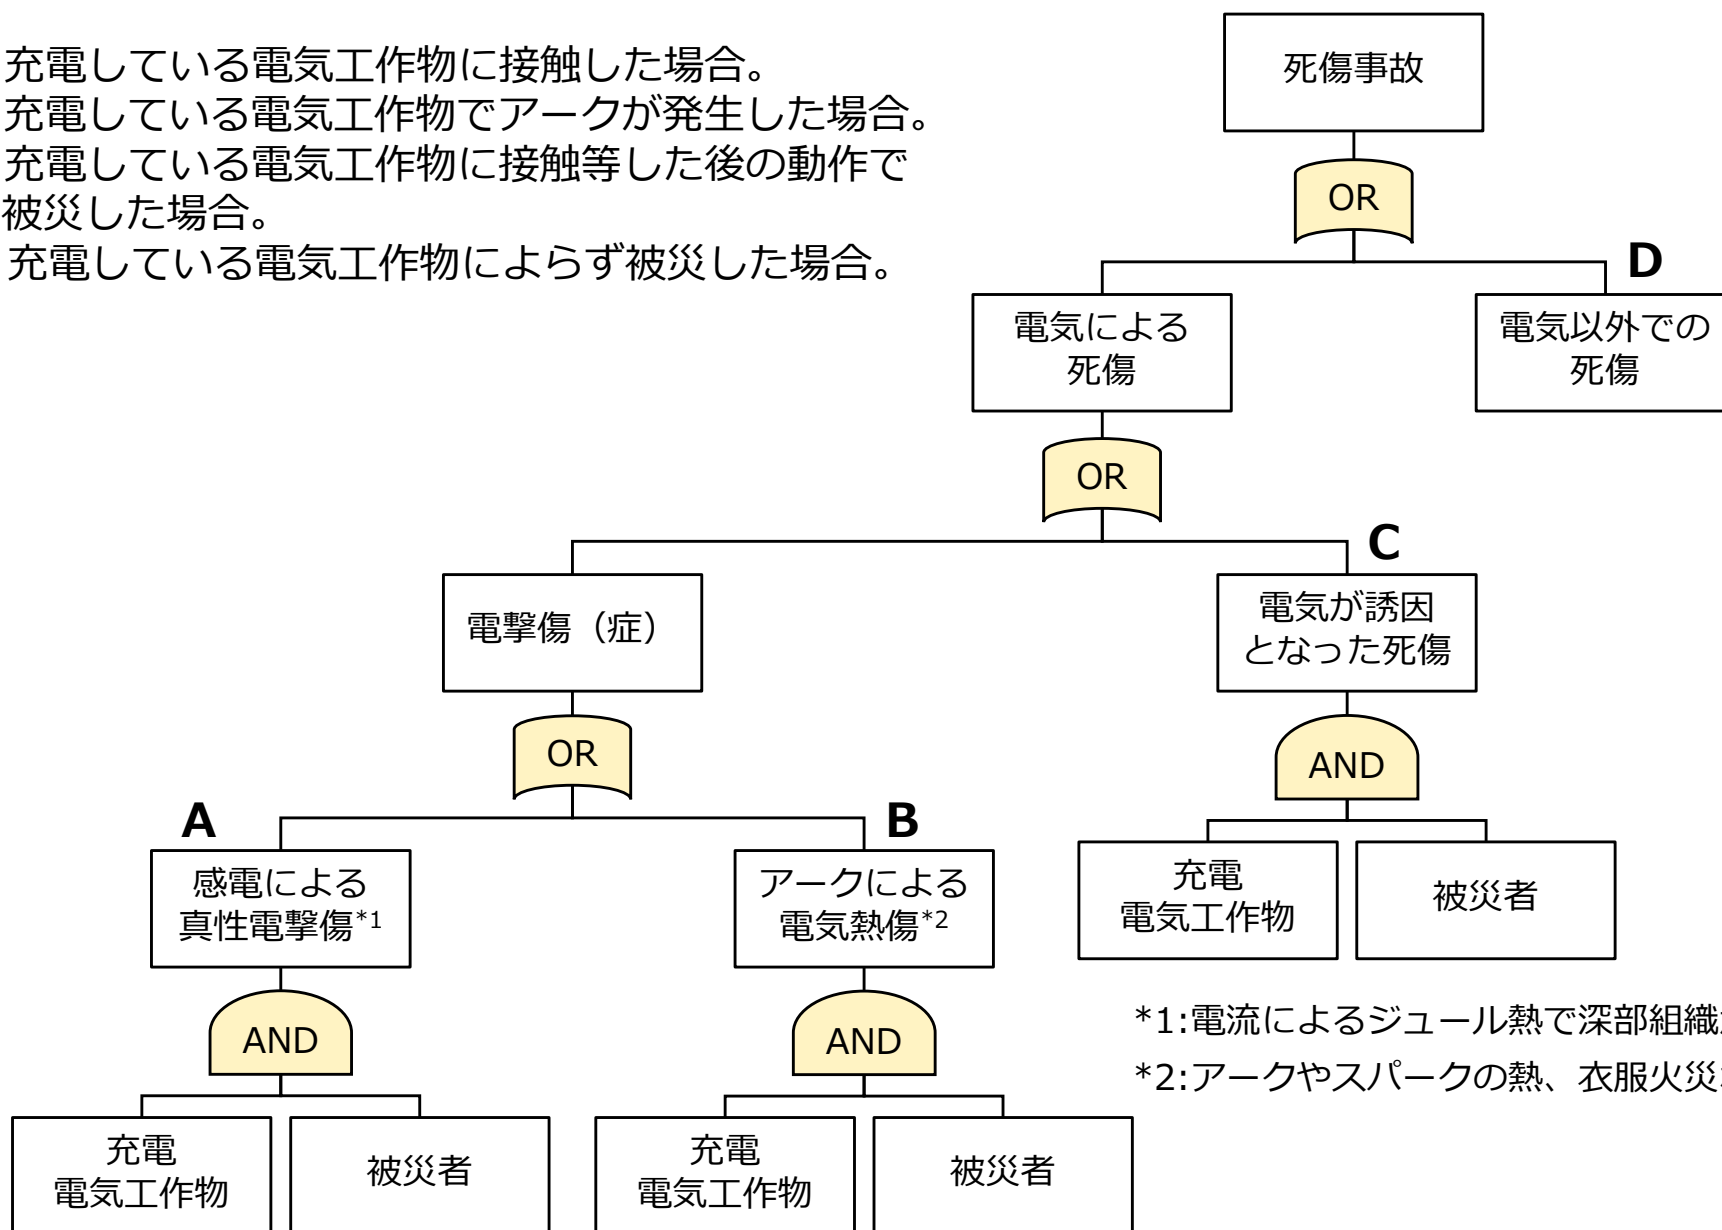
# 死傷事故要因分析図

- A : 充電している電気工作物に接触した場合。  
B : 充電している電気工作物でアークが発生した場合。  
C : 充電している電気工作物に接触等した後の動作で被災した場合。  
D : 充電している電気工作物によらず被災した場合。

\*1:電流によるジュール熱で深部組織が損傷

\*2:アークやスパークの熱、衣服火災などによる熱傷

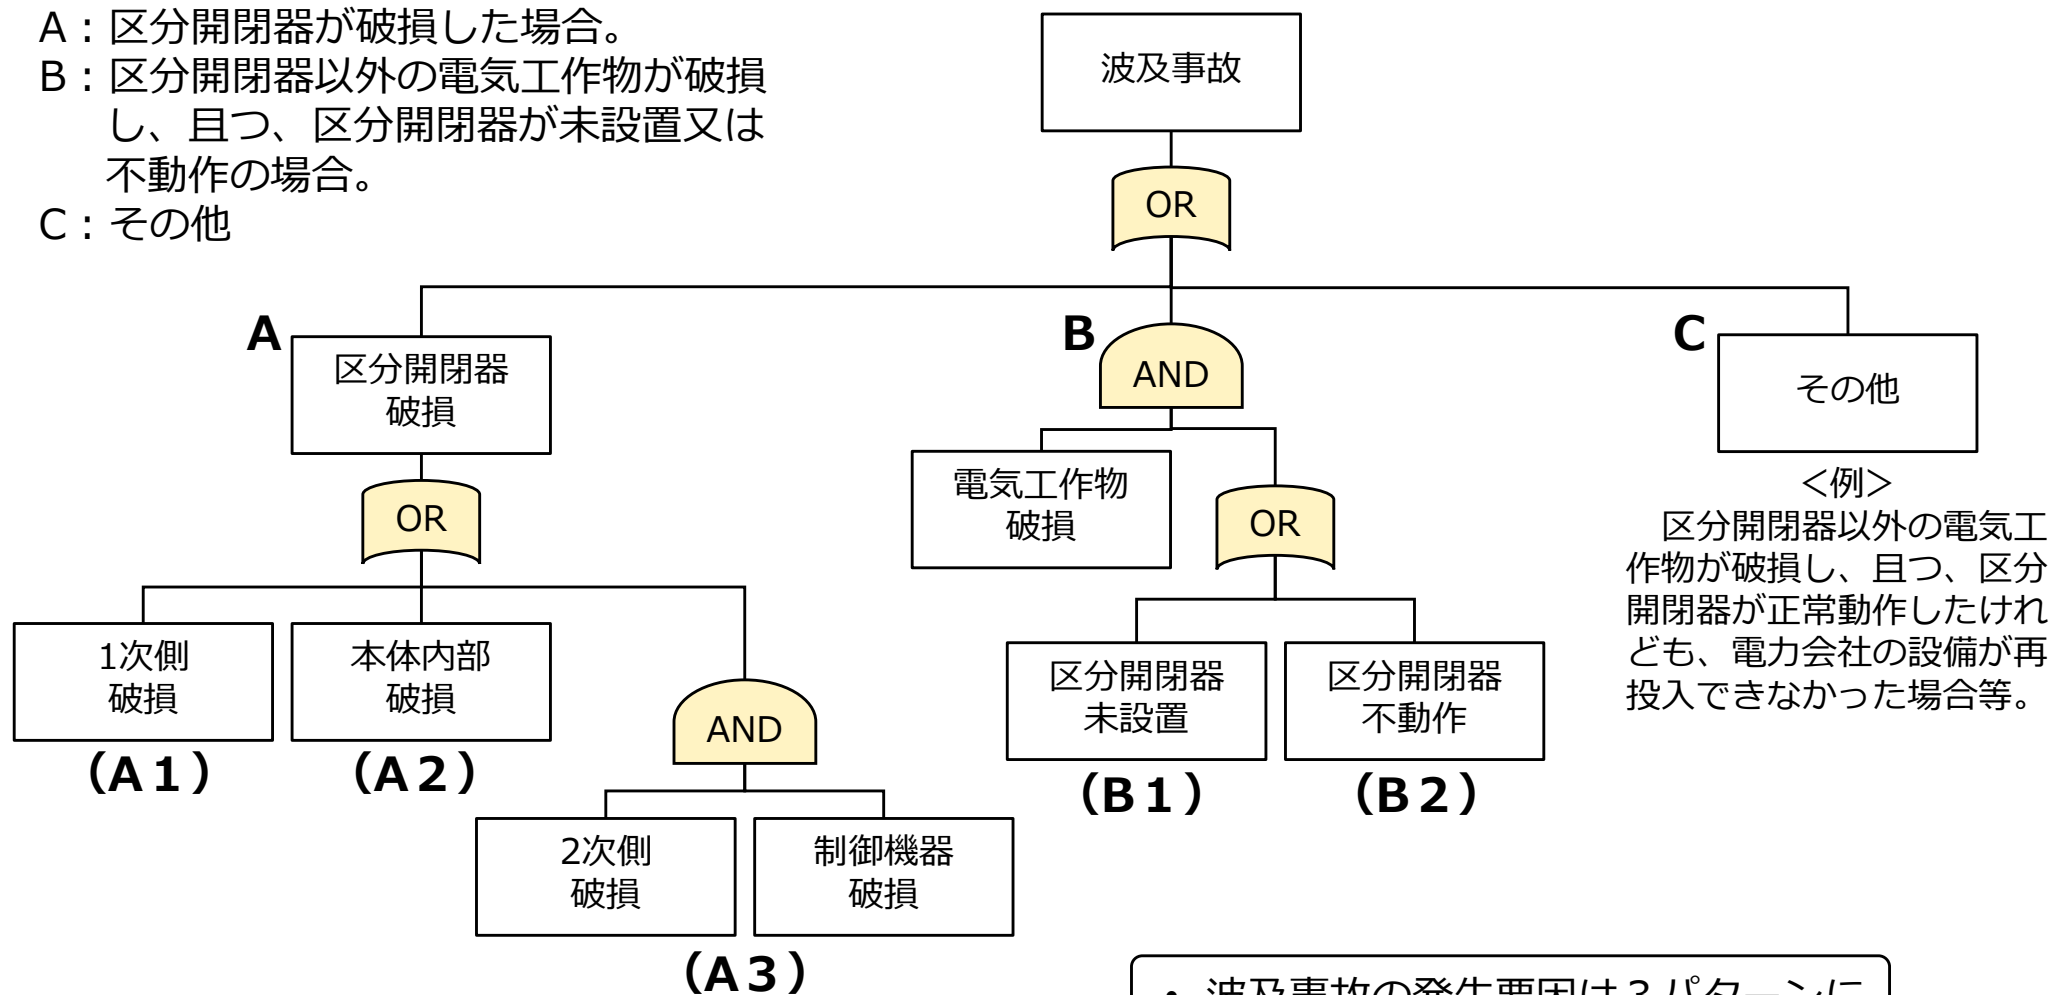
# 波及事故要因分析図

- A : 区分開閉器が破損した場合。  
B : 区分開閉器以外の電気工作物が破損し、且つ、区分開閉器が未設置又は不動作の場合。  
C : その他

- 波及事故の発生要因は3パターンに分類することができ、どれか一つでも条件を満たすと波及事故になる。
- AパターンとBパターンで98%と大多数を占める。
