# NITEが実施した事故実機調査について

令和2年(2020年)4月14日

独立行政法人製品評価技術基盤機構(NITE)

## 2.1 区分開閉器(PAS)の不動作による波及事故

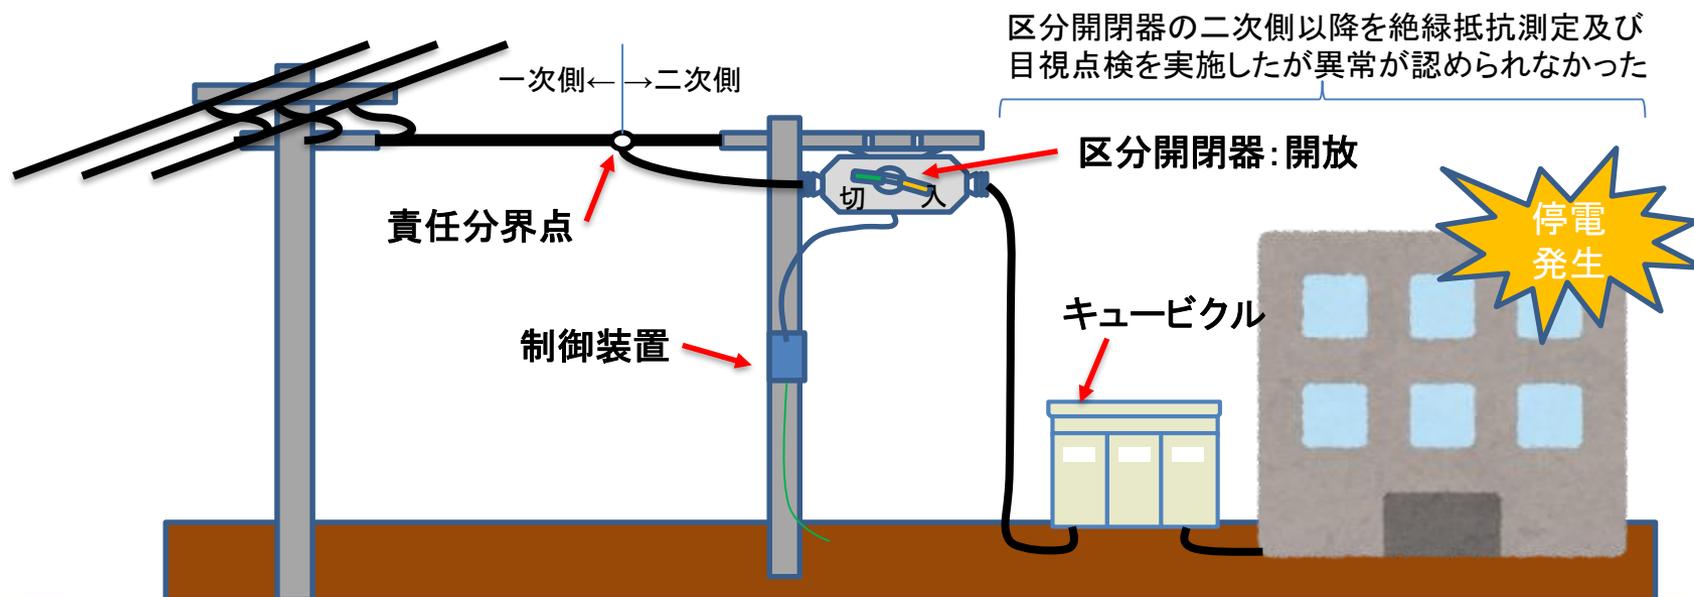
図: 事故発生現場イメージ図

- ①落雷が頻発している中、設置者側施設で停電が発生した。
  - ②主任技術者が現地確認したところ、区分開閉器が地絡方向継電器の動作により開放していた。
  - ③主任技術者は、区分開閉器の二次側以降について絶縁抵抗測定及び目視点検を実施したが異常が認められなかったため、電力会社に連絡の上、区分開閉器を再閉路した。
  - ④区分開閉器を再閉路した直後、高压ケーブルの絶縁不良による地絡が発生。しかし、設置者側の地絡方向継電器が動作せず区分開閉器が開放されなかったことから波及事故となった。
- ※当該事故調査においてケーブルは事故品として提供されなかったため、区分開閉器のみの調査を実施。

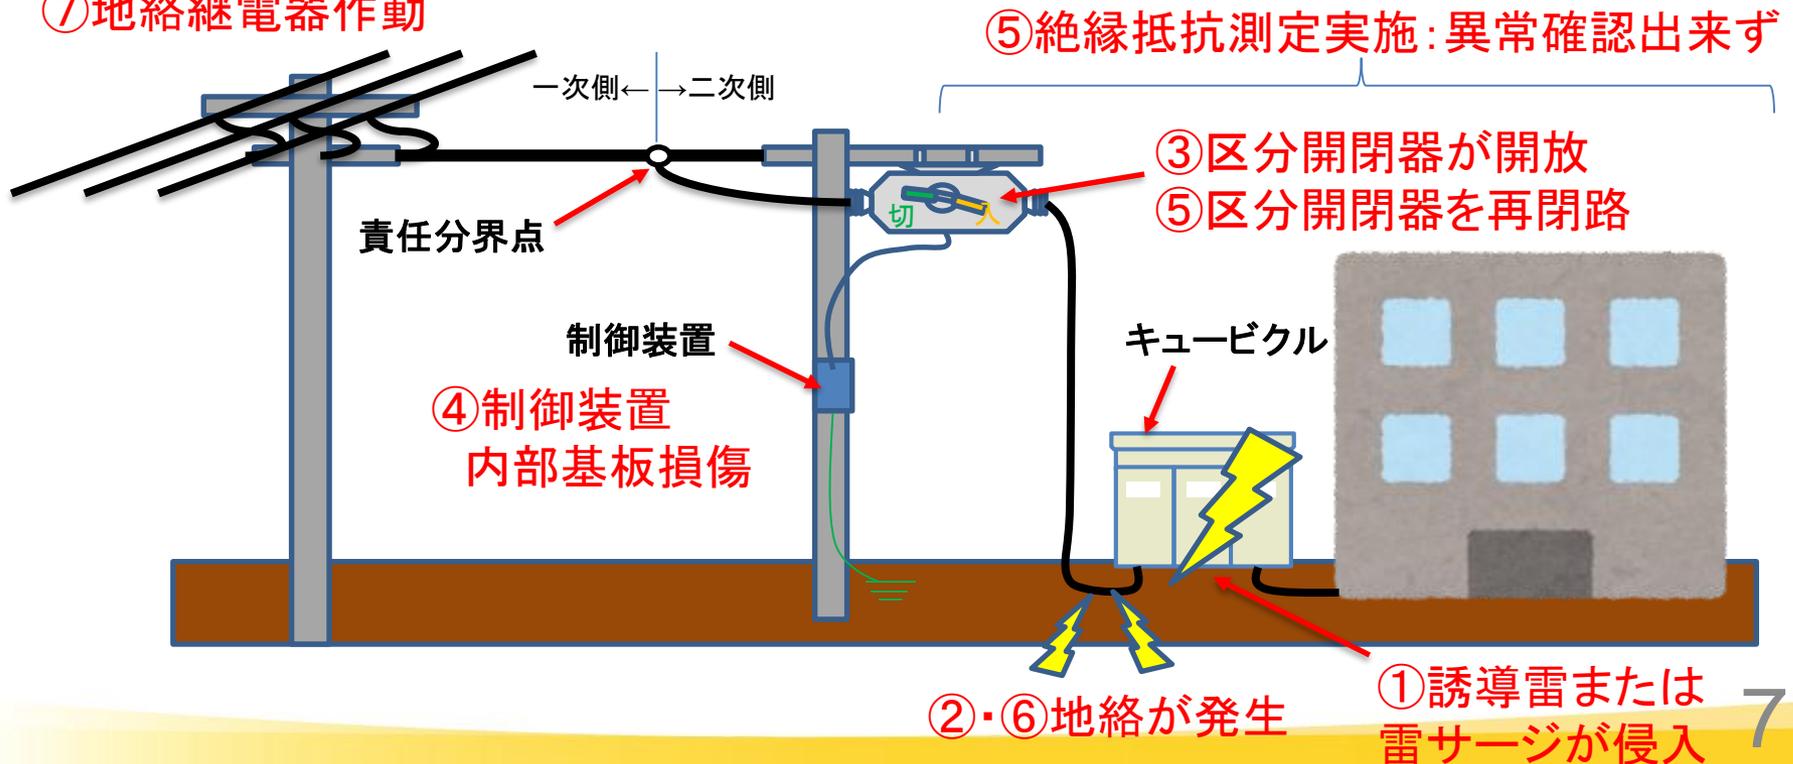
- ①落雷により、系統から雷サージもしくは付近に落雷した際の誘導雷が設置者側受電設備に侵入
- ②ケーブルに地絡が発生
- ③地絡方向継電器により区分開閉器が開放動作し、設置者側への電力供給を遮断
- ④開放には成功したが、制御装置にも損傷が発生(アースから誘導雷が侵入したものと推定)
- ⑤二次側(設置者側)について絶縁抵抗を測定し異常が確認出来なかったことから区分開閉器を閉路し再送電
- ⑥地絡箇所が除去されていなかったことから、再度地絡が発生
- ⑦制御装置は既に損傷をしていたことから動作できず、電力会社の地絡継電器が作動し、波及事故に至った。

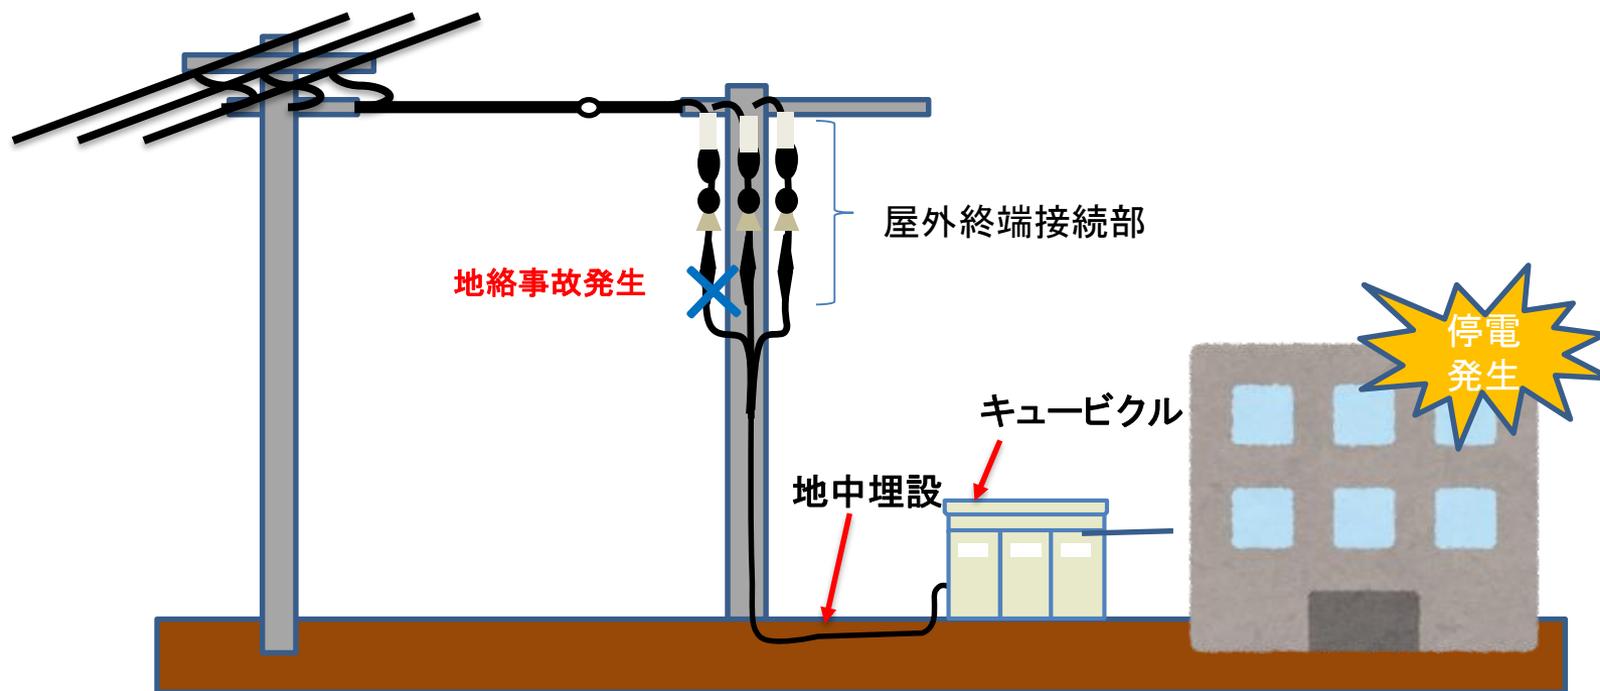
図：事故発生現場イメージ図

- ①当該事業場では、波及事故が発生する1週間の間に3回の構内停電が発生していた。
- ②構内停電はいずれもキュービクル内の地絡継電器の保護動作により主遮断器が作動したことが原因
- ③事故発生の半年前に実施した年次点検では、高圧ケーブルの絶縁低下が確認されていた。
- ④出迎え方式で受電する事業場において、高圧ケーブル終端接続部のストレスコーン末端部で絶縁破壊により地絡が発生し、波及事故に至った。

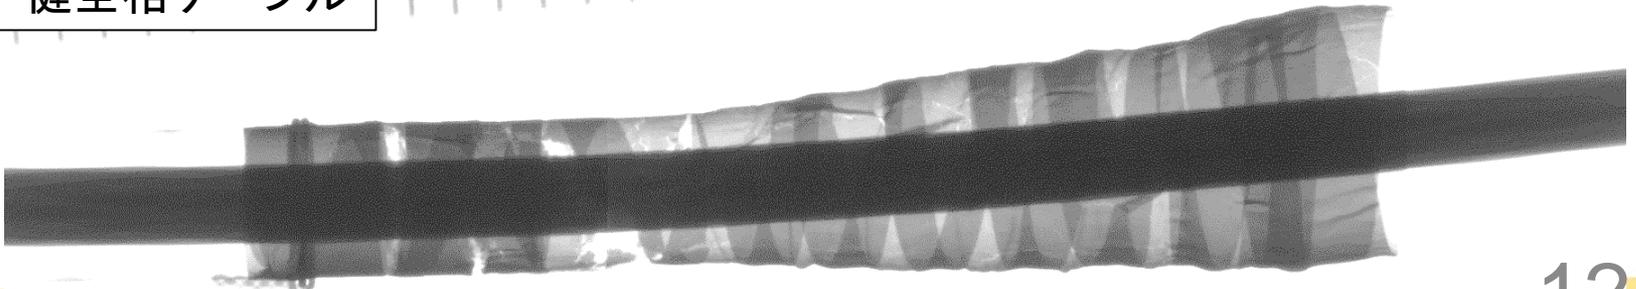
○外観観察で確認した3箇所の地絡痕のそれぞれをX線透過装置で確認したところ、以下のとおり、いずれも導体の一部に溶融が認められた。

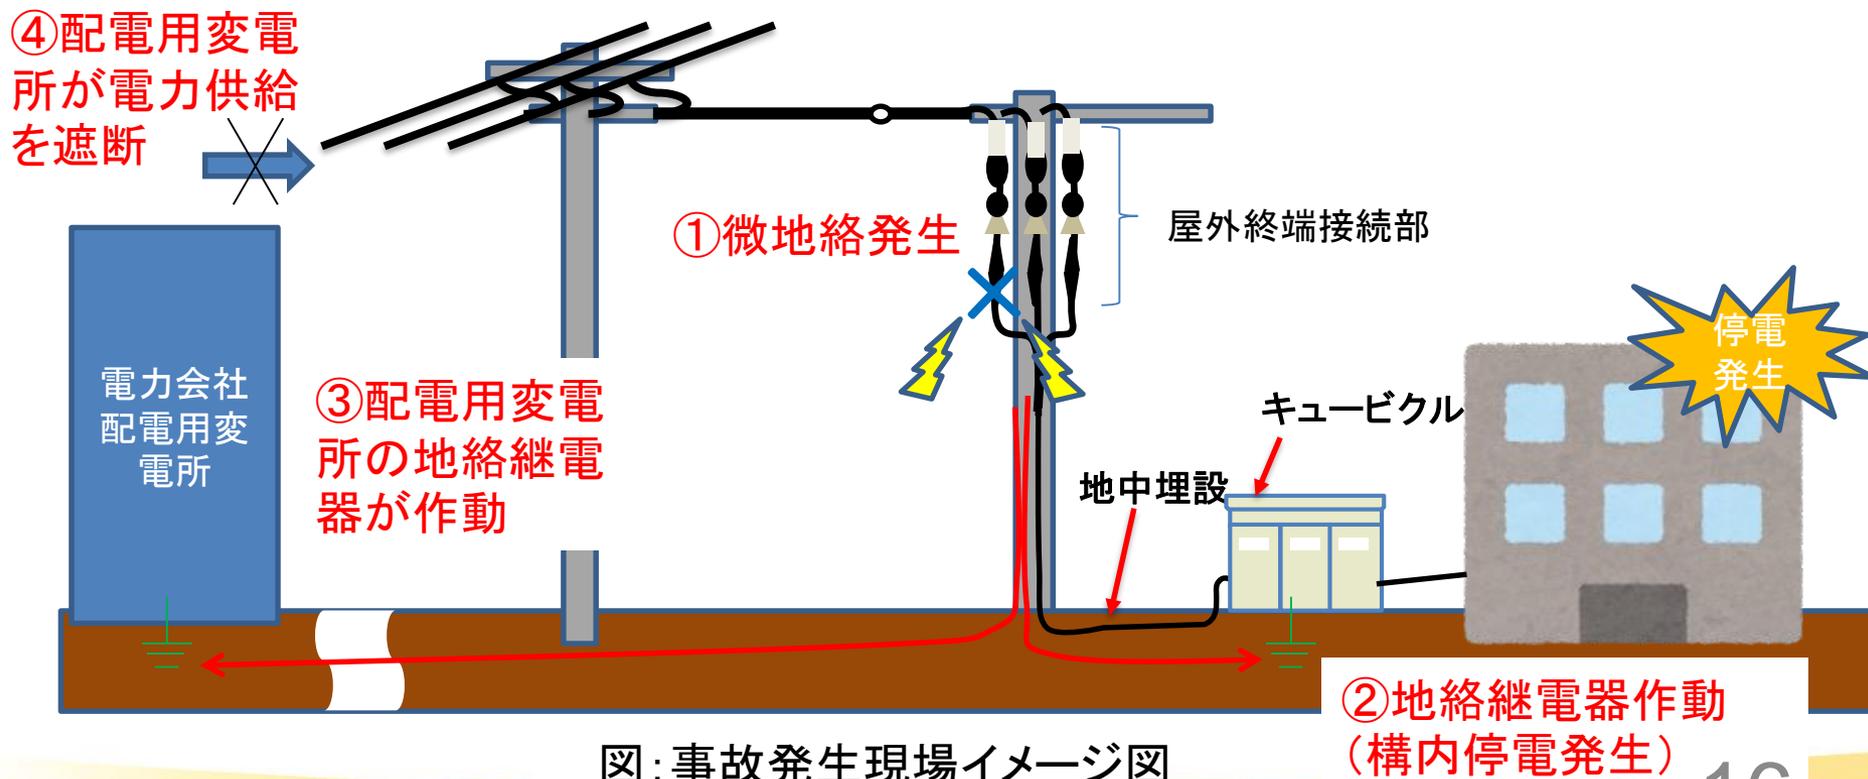
図:事故発生現場イメージ図

- ①屋外終端接続部にて微地絡が発生(事故発生状況から、当該箇所でシュリンクバック現象(スライド25参照)が発生したものと推定)
- ②構内キュービクルの地絡継電器が保護動作し主遮断器が作動により構内停電発生(計3回発生)
- ③その後、電力会社配電用変電所の地絡継電器が作動し、地域停電が発生
- ④当該事業場は出迎え方式で受電=電力会社の保護範囲外であったため、再閉路では停電復旧ができず、再閉路の1分後、配電用変電所が電力供給を遮断し波及事故に至った。

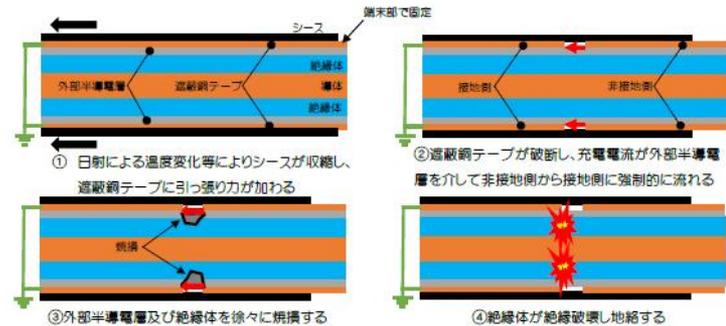
図1 シュリンクバック現象のメカニズム例

EMケーブルは2000年頃から導入普及が進んでいますが、EMケーブルに用いられるポリエチレン系シースは、ビニルシースに比べ製造時の残留応力が大きいことから、比較的収縮しやすいという特徴があります。特に、太いケーブルや、直線部が長い箇所、日射による温度変化が大きい箇所では、収縮量が大きくなる傾向がありますので注意して下さい。（図1参照）
