# News Release

2023年7月6日  
NITE（ナイト）  
独立行政法人製品評価技術基盤機構  
法人番号 9011005001123

## 夏場の感電事故に注意！ ～感電リスクが高く死亡事故も発生しています～

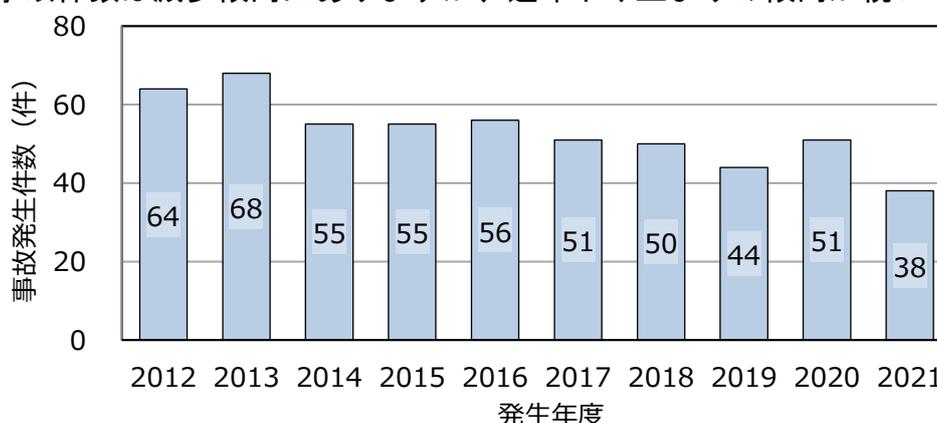
〔図3〕 感電死傷事故件数の推移（2012～2021年度）  
（令和3年度電気保安統計より）

全国の自家用電気工作物における感電死傷事故件数の過年度推移を示します（図3）。感電死傷事故件数は減少傾向にあります。近年下げ止まりの傾向が続いています。

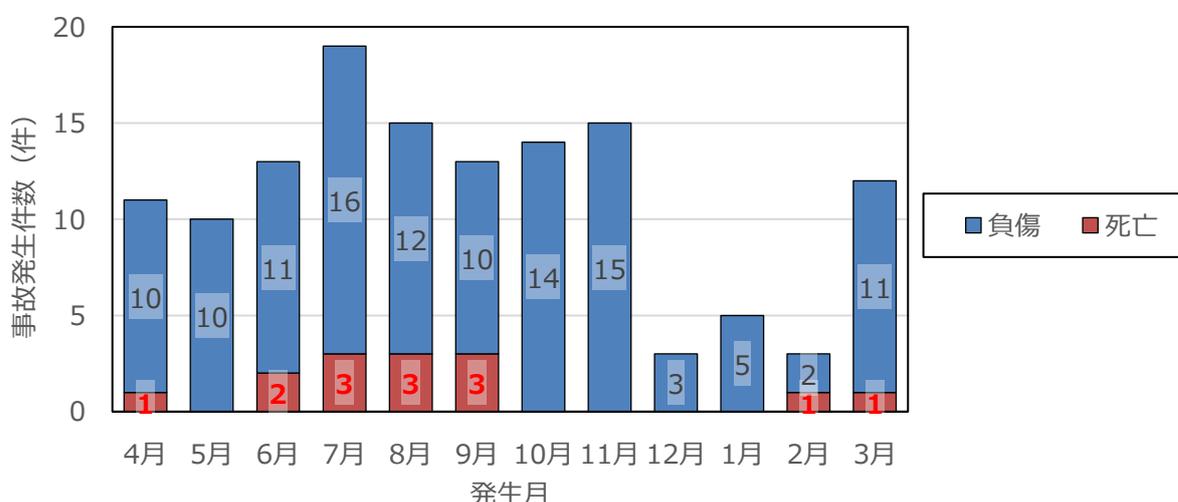
〔図4〕 発生日別・被害別の感電死傷事故件数（2019～2021年度）

発生日別に見ると、6月から感電死傷事故が増加をはじめ、7月に最多となり、11月頃まで高い発生傾向が続いています。また、6月～9月の夏場においては、死亡事故も多く発生しております。（図4、図5）。

夏場に感電死傷事故が増加する理由としては、①暑さのため、軽装などで肌を露出する機会が増えること、②集中力の低下により、人為的ミスが発生しやすくなることや、③高温・多湿の環境下での作業のため、作業者が発汗して人体の電気抵抗が低下し、皮膚の表面で電流が流れやすい状態になることなどが考えられています。

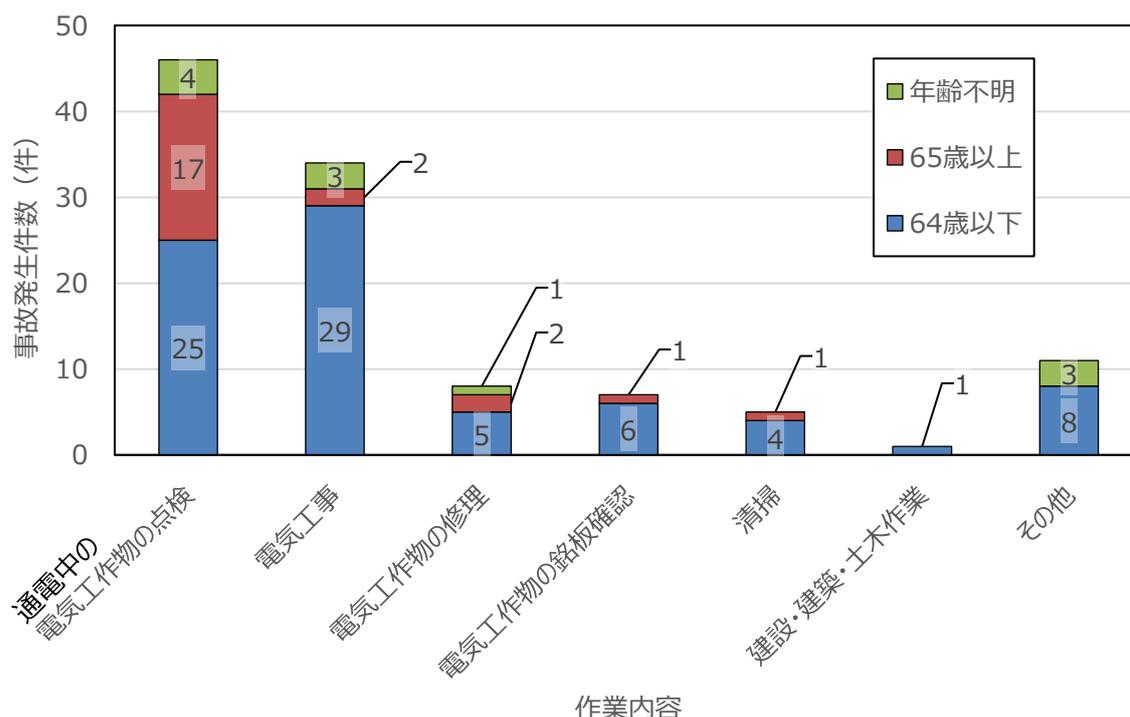
[図 6] 作業内容別の感電死傷事故件数（2019～2021 年度）  
※公衆の死傷者による感電死傷事故を除く。

また、作業者の感電被害は、高圧の受変電設備における「電気工作物の点検」作業中の被害が最多であり、次いで、「電気工事」、「電気工作物の修理」作業中の被害が多くなっています（図6）。

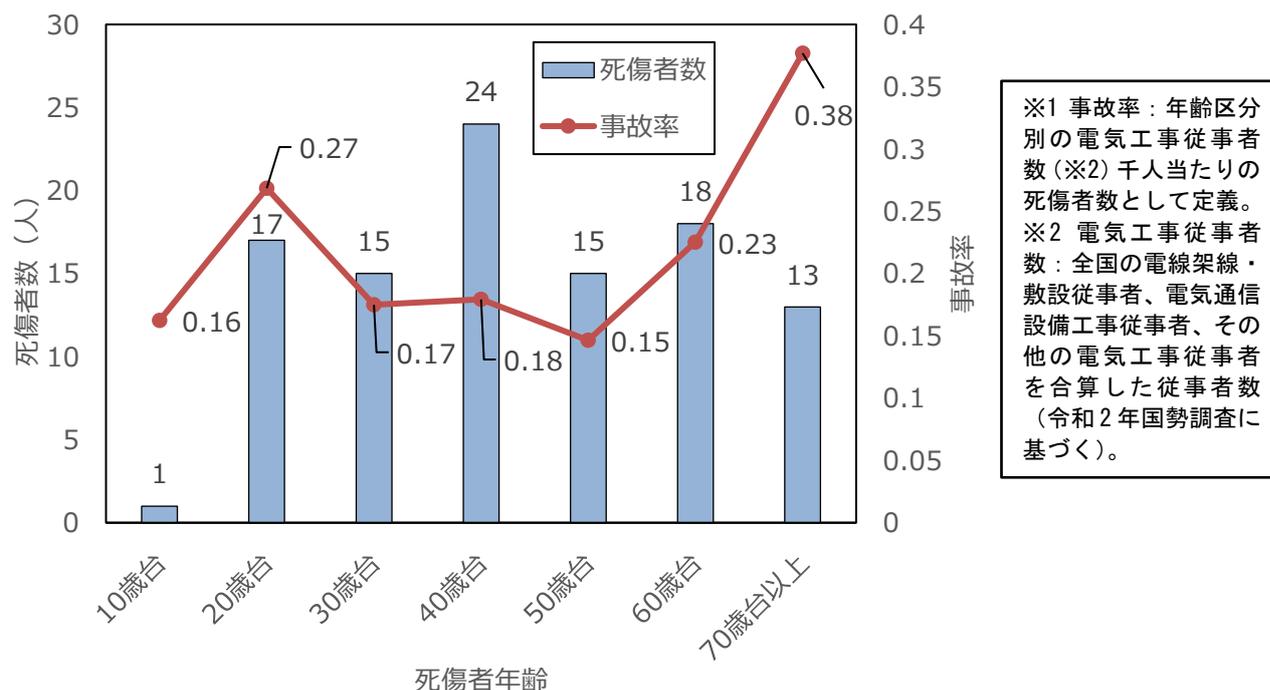
[図7] 年齢別の死傷者数・事故率(2019~2021年度)  
 ※公衆及び年齢不明の死傷者を除く。

2019 年度から 2021 年度に発生した感電死傷事故 133 件の年齢別の死傷者数・事故率<sup>※1</sup>の分布を示します（図 7）。この分析結果より、60 歳台・70 歳台以上の高齢作業における事故率が高いことが明らかとなりました。また、20 歳台の事故率も高くなっていますが、他の年代の作業者と比較して、現場での実務経験が浅いことなどが影響していると考えられます。

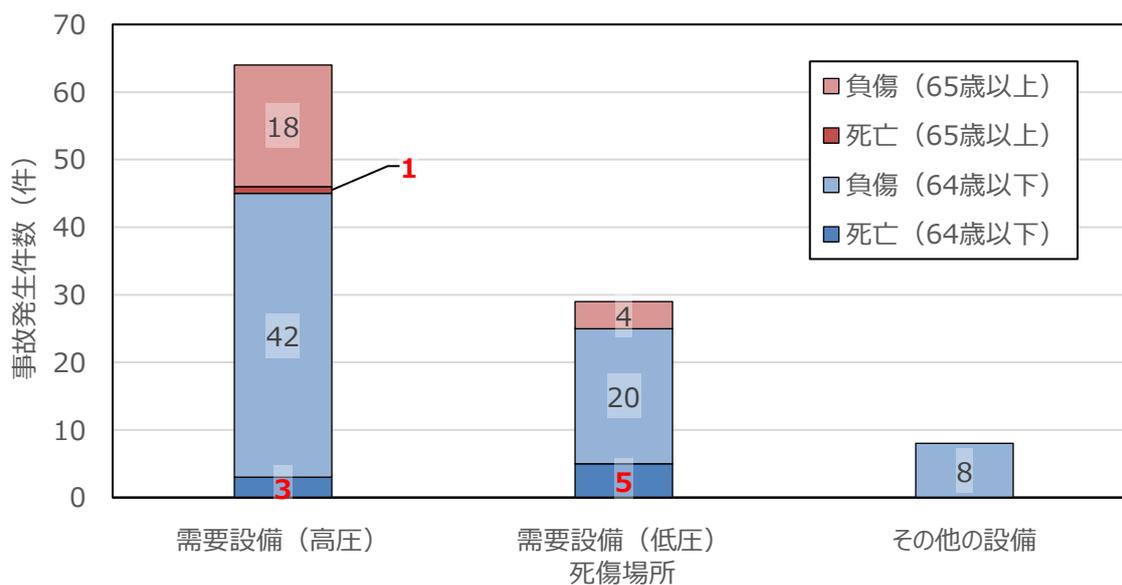
[図8] 事故発生設備別の感電死傷事故件数(2019~2021年度)  
 ※公衆及び年齢不明の死傷者による感電死傷事故を除く。

次に、65 歳以上の高齢作業者の感電被害を見ると、発生設備では高圧の受変電設備（キュービクルなど）に集中しており、作業内容では通電中の「電気工作物の点検」作業時の感電死傷事故（17 件、うち 16 件が高圧以上）が高い割合を占めていることが分かります（図 8、図 9）。「電気工作物の点検」には、例えば、漏洩電流の測定中に誤って他の充電部に接触してしまったなどの事例が挙げられます。

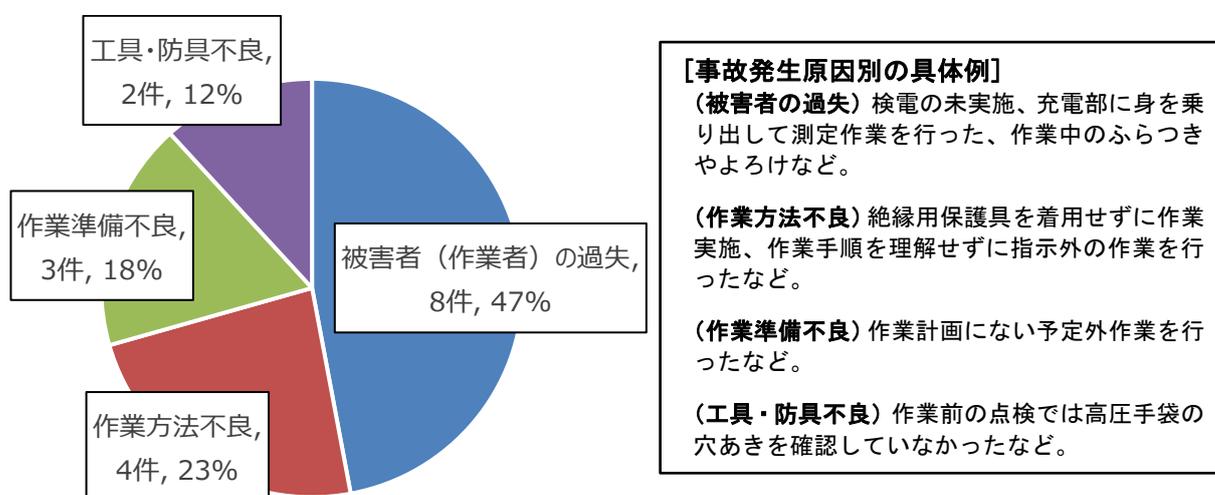
[図 10] 高齢作業員（65歳以上）における電気工作物の点検作業中の事故発生原因

事故発生原因としては、「被害者（作業者）の過失」が最多（8 件）であり、次いで、「作業方法不良」、「作業準備不良」、「工具・防具不良」となっています。具体的には、作業中の不注意（作業手順の確認不足、検電の未実施など）、作業手順違反（絶縁用保護具の未着用、充電部に身を乗り出して測定作業を行ったなど）、身体的異常（作業中のふらつき、よろけなど）などが挙げられます（図 10）。

高齢作業者の皆様におかれましては、通電中の「電気工作物の点検」作業時の感電リスクが高いことに十分ご注意ください。
