# 製品評価技術基盤機構（NITE） の電気保安支援業務について

独立行政法人 製品評価技術基盤機構（NITE）  
国際評価技術本部 電力安全センター  
電力安全技術室 蛸谷 勝司

# 6. 事故事例紹介

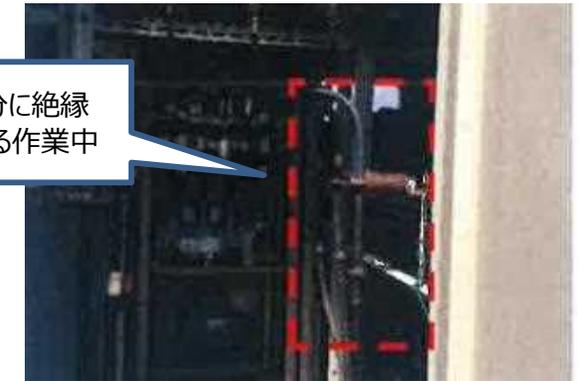
被災時作業状況再現図

高圧引込ケーブルの更新工事中、委託先の電気工事従事者1名が、キュービクル内で新設引込ケーブルの被覆剥離作業を行ったところ、誤って充電中（6600V）の接続端子部に接触し、感電負傷した。

赤破線部分に絶縁シートをかける作業中

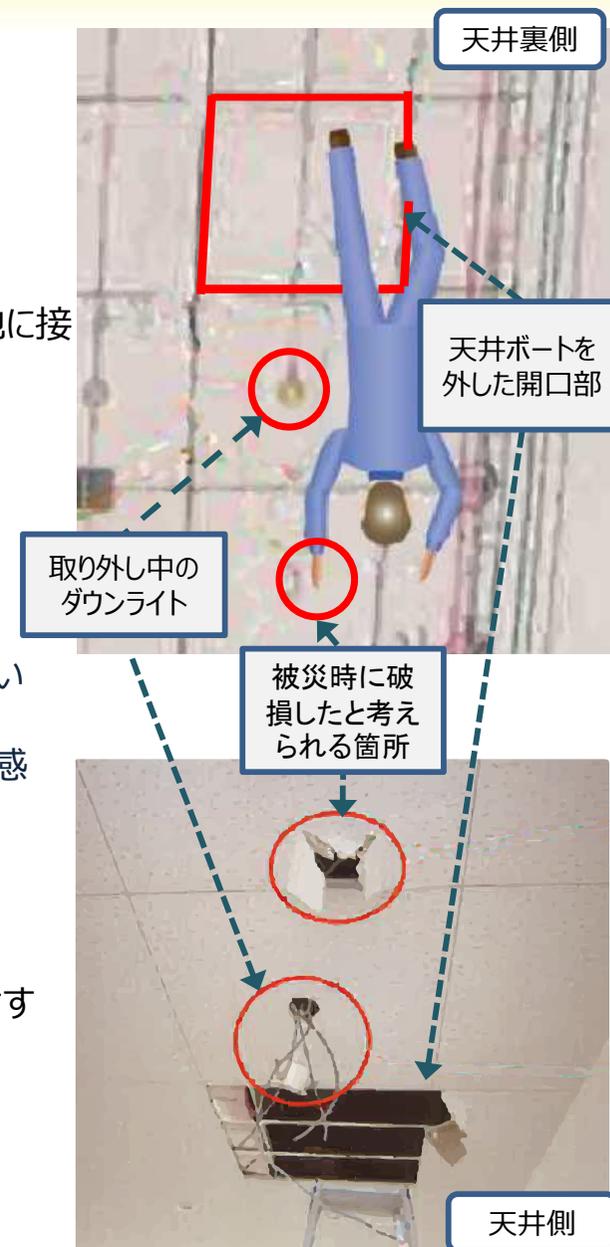
被災時作業状況再現図

当該事業場の照明器具増設工事（100V回路）の際に、作業者がケーブルの被覆を剥ぐためにワイヤストリッパを使用したところ、充電状態のケーブルであったために感電し、死傷事故になった。

照明器具増設工事の際に、作業者は絶縁手袋等の防具を装着せず、また、電源を開放しないままの状態ケーブルの被覆をワイヤストリッパで剥がしたため、感電したものと推定される。

また、照明器具の回路には漏電ブレーカーが設置されておらず、感電状態が継続したことから、感電死亡に至ったものと考えられる。

電気工事を計画した時は、必ず事前に電気主任技術者に連絡・相談を行い、工事内容に対する助言や必要に応じて立ち合いを求める。

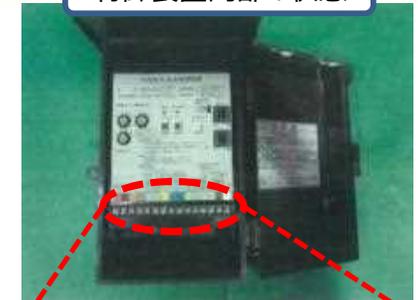
制御装置内部の状態

引込柱移設工事において、移設工事中に地絡方向継電器用電源変圧器（P1、P2）回路に別電源を接続したことによる過電流が流れたため、当該電源変圧器が損傷したことによって、波及事故に至ったものと推定される。

高圧気中開閉器及び地絡方向継電器の外観、地絡方向継電器の電源表示の点灯及び高圧気中開閉器と地絡方向継電器の結合動作試験に異常が無いことを確認する。

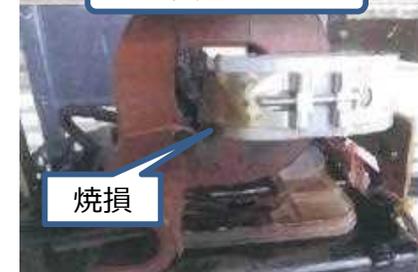
電源変圧器の状態

焼損

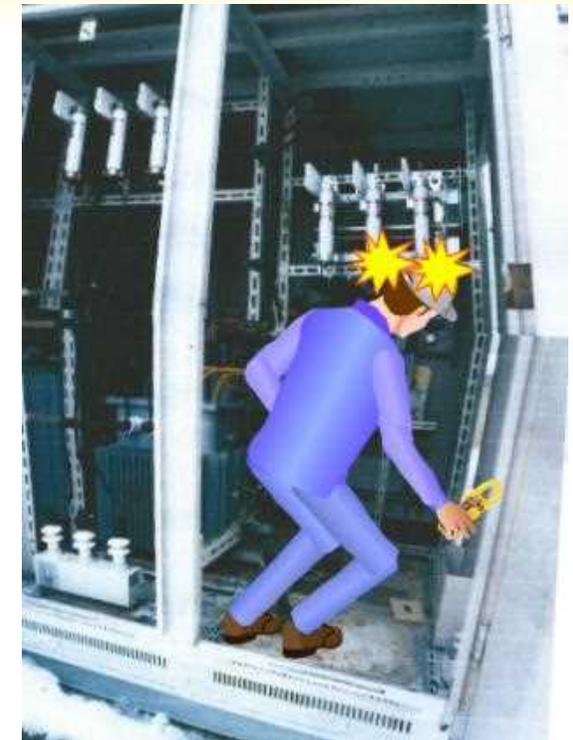
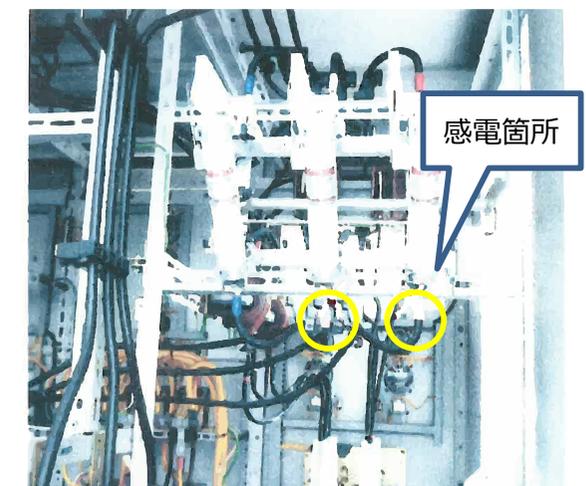
被災時作業状況再現図

月次点検において、キュービクル内設置の高圧機器、高圧ケーブルの負荷電流や漏洩電流その他を測定するため、クランプメーターで測定を開始した。高圧ケーブルのシース電流をクランプメーターでキュービクル外部から測定しようとしたところ、屋根からの雪解け水が体に当たり、跳ね返った滴がキュービクル内に飛び散るので、体をかがめてキュービクル内に入り測定し、外部に出ようと立ち上がった時に、頭上にLBSがあり、ケーブルとの接続箇所に頭部が触れ、感電した。

- 保護具の着用

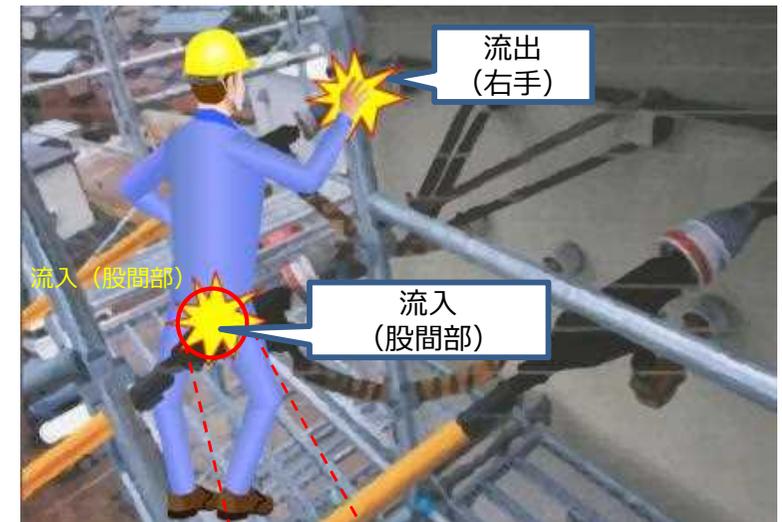
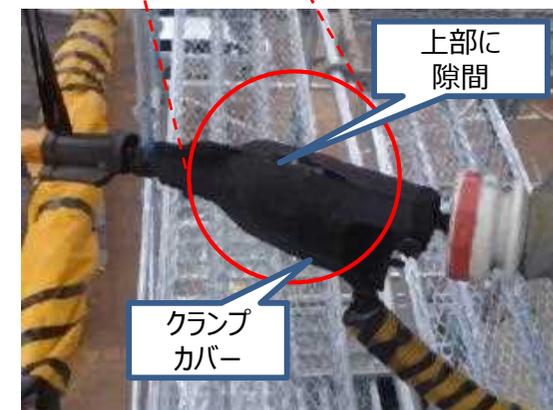
被災時作業状況再現図

屋上防水工事と外壁ひび割れ修繕・塗装工事において、午前中の作業を終了し、足場通路の上の引込線をまたいで通行しようとした。中線のクランプカバー上部をまたいだ際に、劣化し隙間があったクランプカバー内部の充電部に触れ、さらに右手で近くの足場パイプをつかんだ瞬間に電撃を受け被災した。

- ・クランプカバー等の絶縁材料は防護具ではないことを認識し、絶縁劣化を想定し、裸線同様に防護する。
- ・防護は万一の場合を防ぐためのものであり、電路へは立入禁止にする。
- ・電気工作物の保安の確保は設置者の義務であることを再確認する。
- ・電気に関する危険性、安全知識について作業員に再度指導教育する。

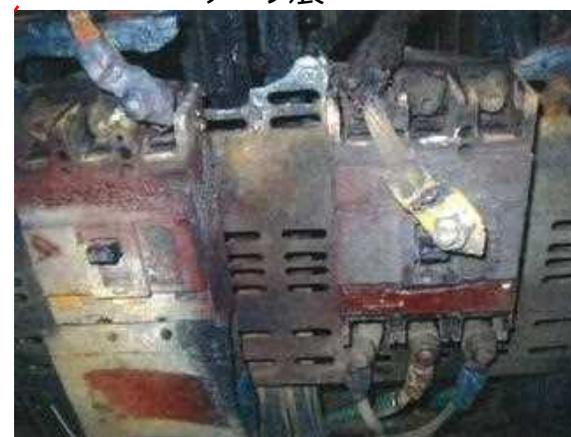
アーク痕

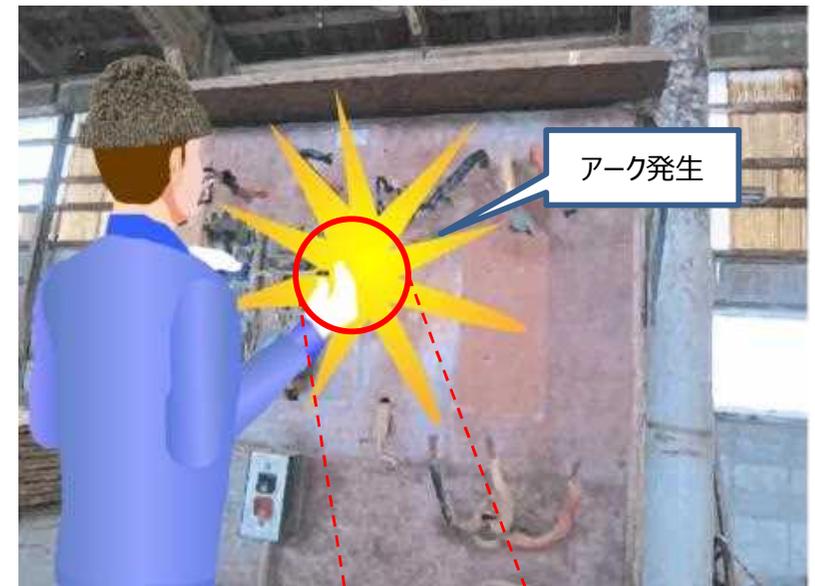
事故発生分電盤

- ・電気工事士の資格が無く、また電気知識も乏しいにも関わらず、安易に取替工事を行った。
- ・社長は電気保安法人が主催する安全講習会を従業員に受講させないなど、教育が不足していた。
- ・電気保安法人は、故障発生時の安全配慮について助言が不足していた。

- ・電気保安法人による電気安全の講習会を実施する。
- ・不良個所が発生した場合には、電気保安法人の指導助言を仰ぎ、電気工事店による改修工事を行う。
- ・経年劣化による故障が懸念される機器については設備更新を計画し、実施する。

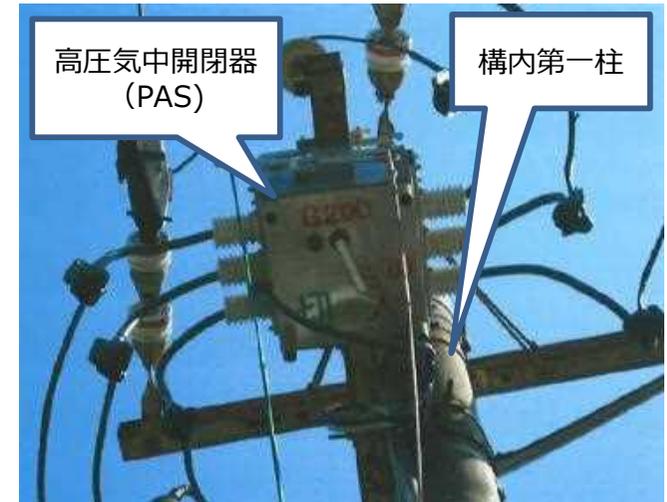
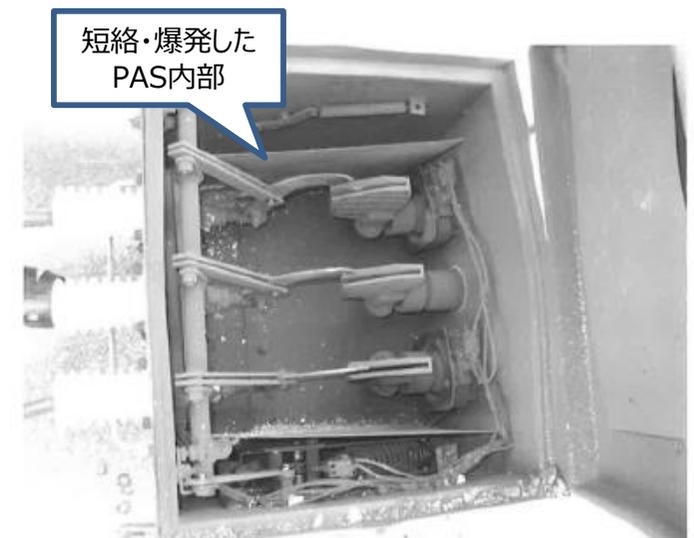
当該事業所のPAS1次側のブッシング部が破損し、波及事故となった。PASを調査したところ、破損したブッシングより引き出されているリード線の被覆が損傷していた。

- ・PASのリード線の被覆が損傷した箇所より水分が浸入したことによって地絡状態になり、停電となった。PASは2007年製なので推奨交換期限（10年）をわずかに過ぎていたが、設置場所が沿岸部なので、被覆の劣化が早まったと推定される。
- ・ブッシング部の破損は、点検では確認できなかったが、ヒビが入っていた可能性があり、気温の寒暖差が激しい地域なので、わずかなヒビが拡大し、破損に至ったと推定される。
- ・上記2点の原因は、PAS1次側の不具合につき、SOG制御装置の保護範囲外であったため、波及事故に至った。

- PASが内部破損している可能性に気付かず、また故障点の調査を詳細に行わずPASを投入したこと。
- 保安管理に関する管理技術者としての知識及び技術力が未熟であり、かつ、不明点について他の電気管理技術者等に紹介や応援を依頼しなかった。

- 平素から保安管理に関する講習会等の参加、メーカー資料、書籍等によって知識及び技術を習得するとともに、他の電気管理技術者との経験の共有化に努める。
- PASが動作した場合には、PASの外観に異常が無い場合でも、PAS内部短絡の可能性を含め負荷側の短絡箇所（故障点）の有無について調査する。
- 故障点が発見できない場合は、冷静に対処するために他の電気管理技術者に応援を求める。

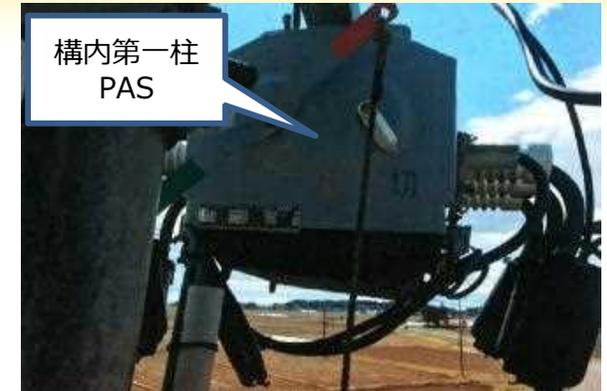
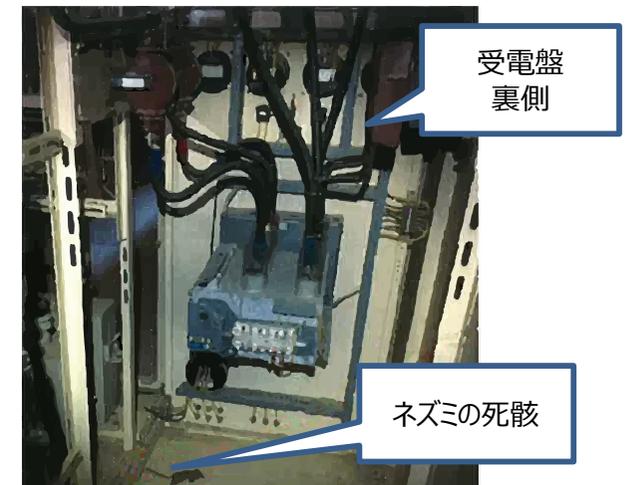
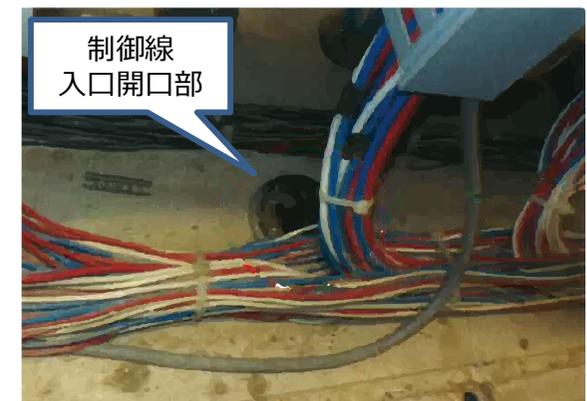
当該事業場の電気工作物が原因で、波及事故が発生。調査の結果、PASは開放状態で、地絡継電器（GR）には動作表示があった。また、PASには焼損痕と外箱変形が確認できた。PASの絶縁抵抗を測定した結果、相間、対地間が絶縁破壊しており、これが原因で波及事故が発生したと判明、その他、受電設備に異常が無いことを確認した。

### <事業者が行った防止対策>

- ・ネズミが侵入したと思われるキュービクル内の低圧ケーブル入口開口部、及び制御盤内の制御線入口開口部は、コーキング処理によりふさぐ。

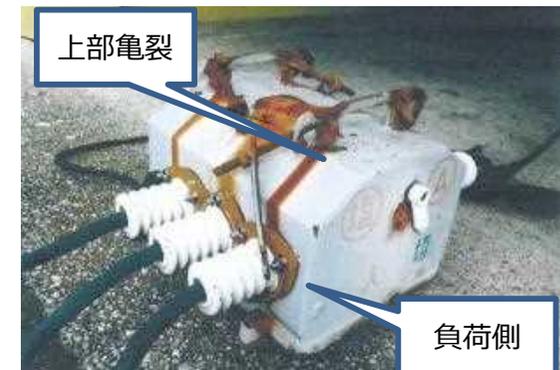
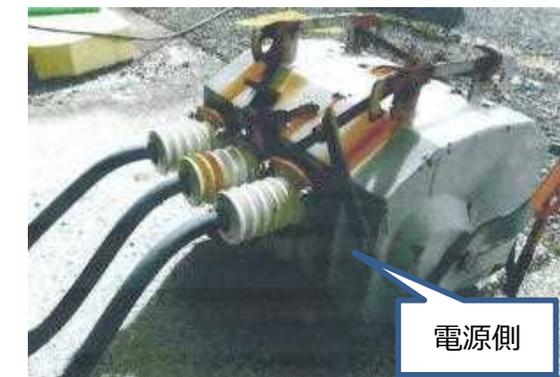
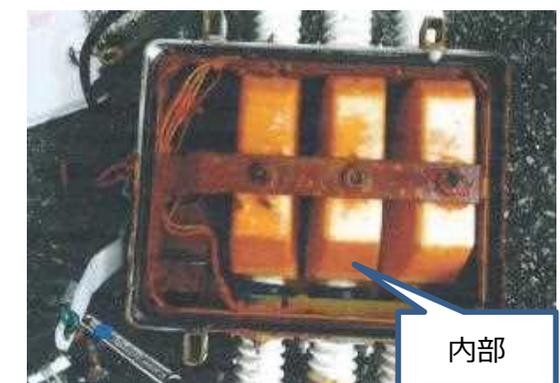
当該事業場の電気工作物が原因で、波及事故が発生。PASの絶縁抵抗を測定した結果、PASの負荷側が絶縁破壊しており、これが原因で波及事故が発生したと判明、その他、受電設備に異常が無いことを確認。

### <事故原因> 腐食（化学腐食）

- ・絶縁破壊により破損したPASは、吊り下げ部や外箱上部が腐食しており、外箱の腐食部には亀裂があった。また、外箱底部のボルトやナットも腐食しており、内部については湿気や浸入した雨水によると思われる著しいさびが確認された。
- ・当事業所は温泉地にあり、硫黄を含むガスにPASが晒されたことにより外箱等の腐食が異常に早く進行し、腐食部にできた亀裂から湿気や雨水が浸入し徐々に劣化したものと推定された。
- ・なお、当日は暴風雨で、外部上面の腐食部亀裂から雨水の侵入が増し、絶縁破壊に至ったと考えられる。

### <事業者が行った防止対策>

- ・ステンレス製ケースのPASを採用する。
- ・推奨更新年10年を経過したPASは、主任技術者と協議の上、計画的に更新する。

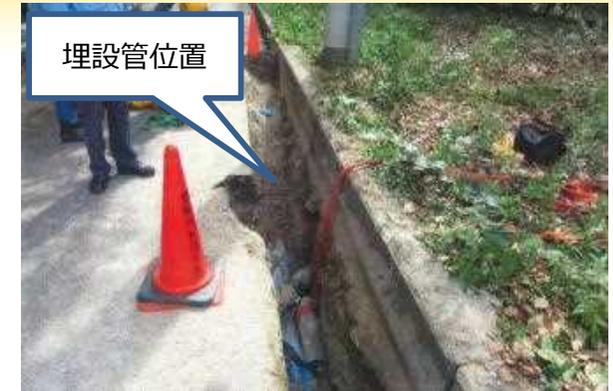
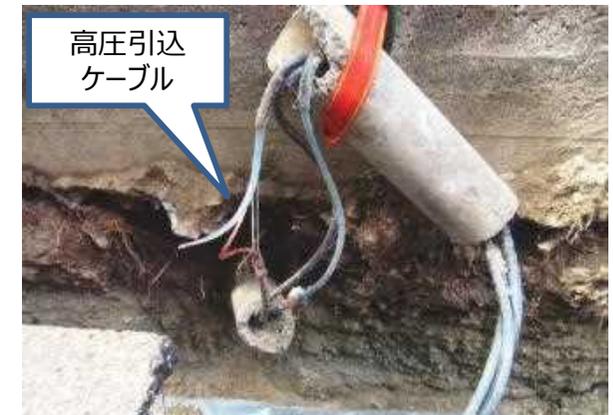
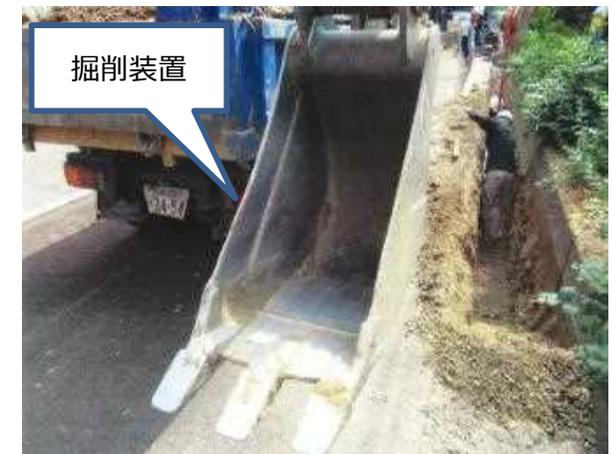
当該事業所の受電用高圧引込ケーブルが、ハンドホール内で経年劣化により地絡を発生し、高圧ケーブルが直引込であったために地絡保護範囲外となり、波及事故となった。

### <事故原因> 自然劣化

受電用高圧引込ケーブルの経年劣化（1996年製）により、地絡が発生した。

### <事業者が行った防止対策>

- ・埋設管表示ピンを取り付けて埋設位置を表示する予定。
- ・構内柱を建柱し、高圧気中開閉器（方向性地絡継電器付）を設置予定。
