# NITEの電気保安技術支援業務 について

（事故事例集・事故実機調査）

独立行政法人 製品評価技術基盤機構  
（NITE）

電力安全技術室

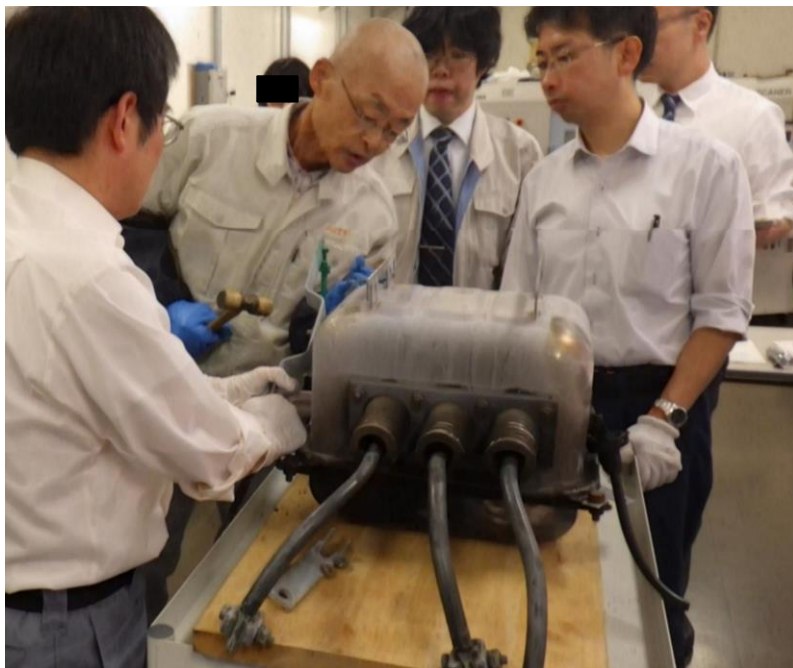
例1 焼損したPASの解体調査

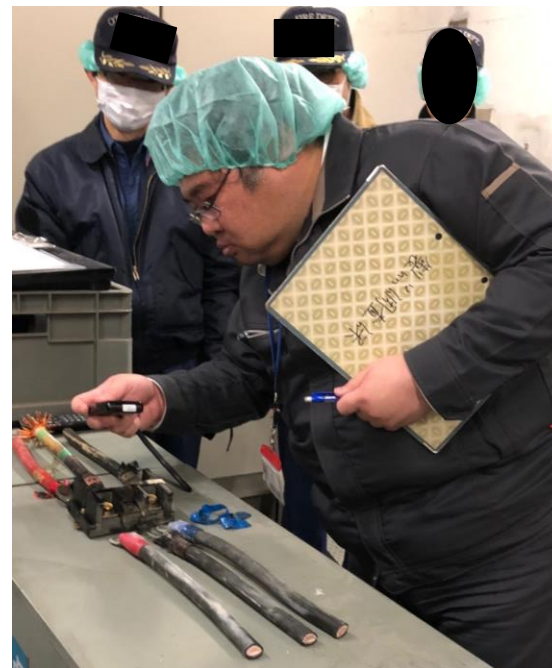
例2 焼損した端子台の調査

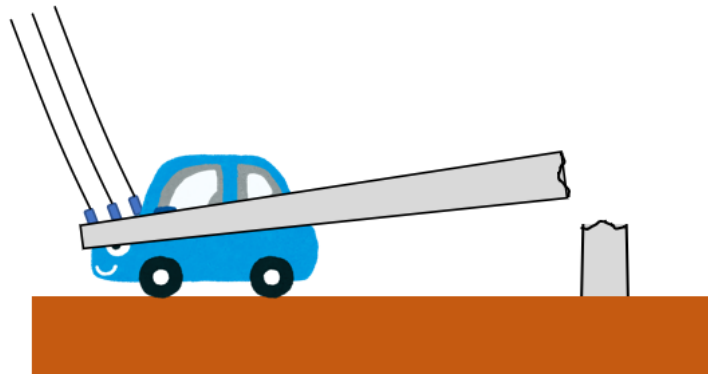
### 事例 1

- 事故の種類：物損等事故
- 場所：大阪府内
- 事故発生日：令和2年7月
- 製造（設置）年：1991年製造
- 使用期間：約29年
- 事故時の天候：雨、風速1.0m/s

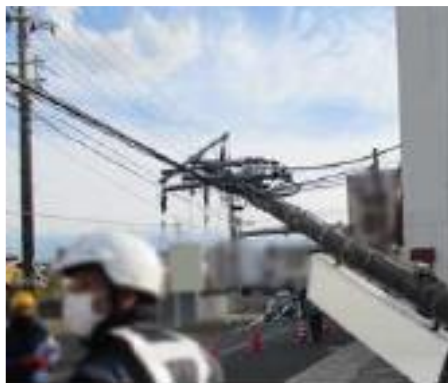
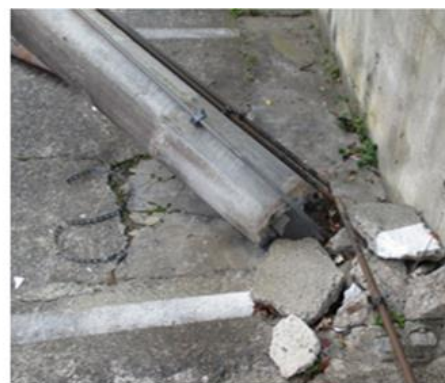
### 事例 2

- 事故の種類：波及事故
- 場所：京都府内
- 事故発生日：令和3年1月
- 製造（設置）年：1981年製造
- 使用期間：約40年
- 事故時の天候：晴れ、風速5.0m/s

- 鉄筋の硬さ測定結果から、鉄筋の強度に問題はなかったものと推定。
- 鉄筋の破面の腐食が著しく、破面に特徴が残されていない。
- コンクリート柱の風圧計算の結果、風圧荷重に対し強度不足の可能性有り。
- 鉄筋の腐食状態から、倒壊前から鉄筋に亀裂が生じていたものと推定。

- 事例 1 及び事例 2 とも鉄筋コンクリート柱が風荷重に対して強度不足の状態にあったため、長期使用でコンクリート柱に亀裂が生じ、亀裂から水分が浸入して鉄筋が腐食し、倒壊に至ったものと推定される。

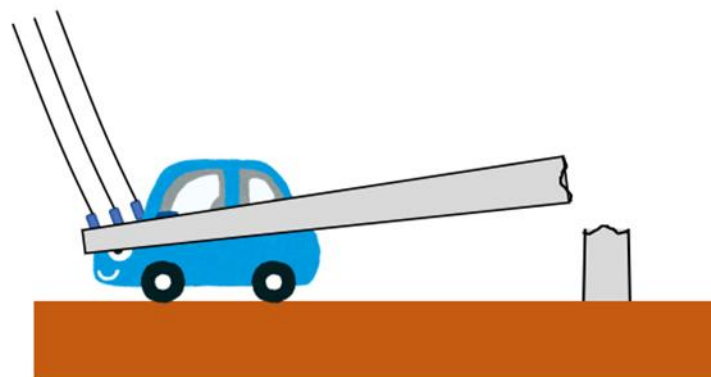
#### 事例 1

- 事故の種類：物損等事故
- 場所：大阪府内
- 事故発生日：令和2年8月
- 製造（設置）年：1991年製造
- 使用期間：約29年
- 事故時の天候：雨、風速1.0m/s

- 鉄筋の強度に問題はなかった。
- コンクリート柱は、風圧荷重に対して強度不足だったため長期使用で横ひびが生じた。
- 鉄筋の破面にコンクリート成分が付着しており、また、破面に粒界腐食が認められたことから、コンクリート柱に生じた横ひびから水分が浸入して鉄筋が腐食し、鉄筋に亀裂が生じてコンクリート柱の強度が低下した。

- 鉄筋の亀裂が徐々に進展して架渉線等の張力にコンクリート柱が耐えられなくなり、倒壊に至った。

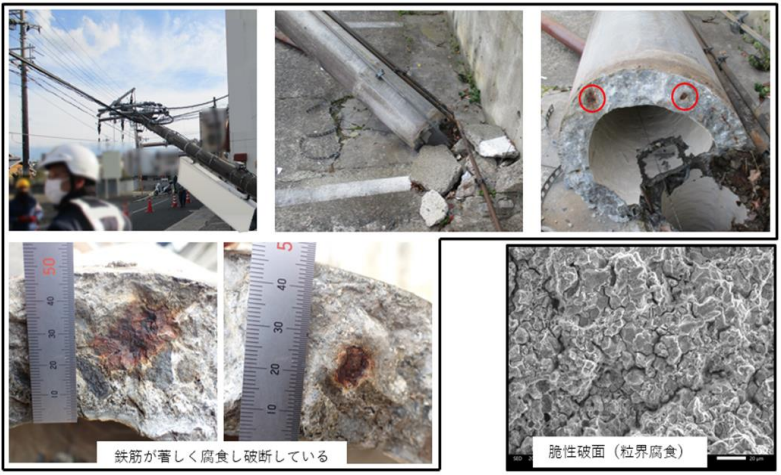
図1 鉄筋コンクリート柱倒壊事故現場  
(事例2)

近畿管内の自家用電気工作物設置事業場において、受電用引込柱（構内第一柱）が倒壊し、第三者が所有する物件を損傷させる事故が令和 2 年度に 2 件発生しています（図 1）。

独立行政法人製品評価技術基盤機構（N I T E）が調査したところ、腐食によって鉄筋の強度が低下していたことが判明しました（図 2）。  
また、強度計算によると、架渉線の張力による曲げモーメントが鉄筋コンクリート柱の設計許容値以上となっていたことが判明しました。

鉄筋コンクリート柱が倒壊した原因としては、架渉線張力のバランスが取れておらず、張力による曲げモーメントが設計許容値以上となっていたため、鉄筋コンクリート柱に横ひびが生じ、横ひびから水分が浸入して複数の鉄筋が徐々に腐食したことにより鉄筋強度が低下し、最終的に曲げモーメントに耐えられず倒壊に至ったと考えられます。

- 日常点検等で亀裂の有無を確認
- 新設時、強度計算を実施
- 電線路を変更する場合、強度を再確認

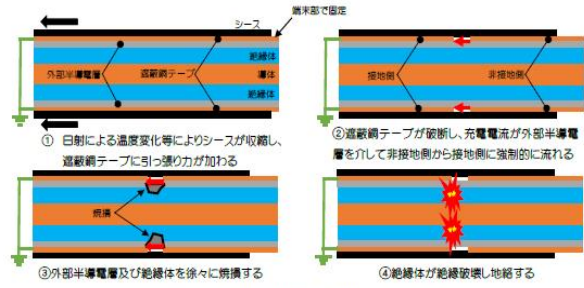
図1 シュリンクバック現象のメカニズム例

E Mケーブルは2000年頃から導入普及が進んでいますが、E Mケーブルに用いられるポリエチレン系シースは、ビニルシースに比べ製造時の残留応力が高いことから、比較的収縮しやすいという特徴があります。特に、太いケーブルや、直線部が長い箇所、日射による温度変化が大きい箇所では、収縮量が大きくなる傾向がありますので注意して下さい。（図1参照）
