2025年8月20日

NITE（ナイト）

# 太陽電池発電設備の台風被害、どう防ぐ？ ～台風接近前や台風通過後の設備点検が重要～

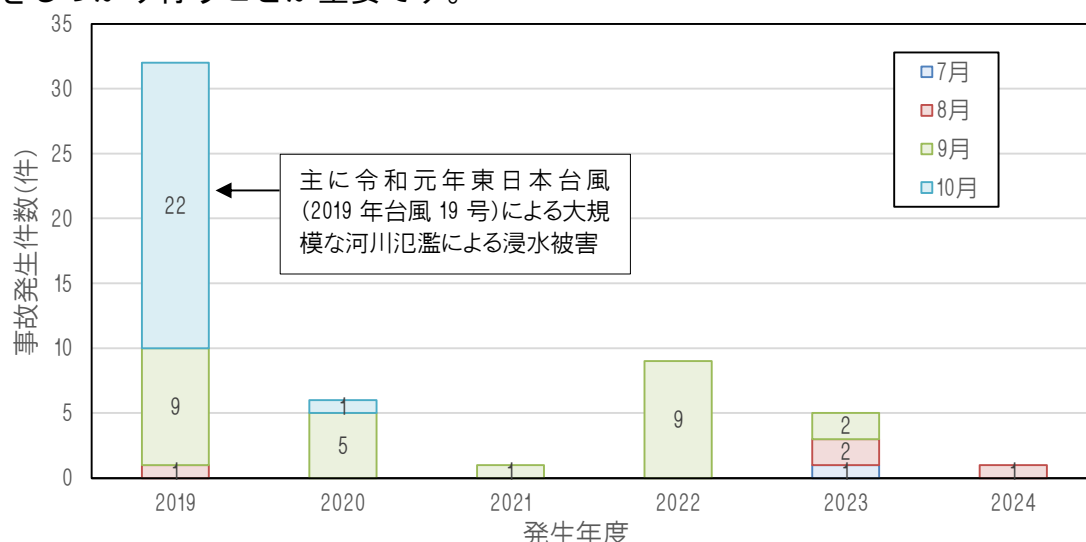
〔図 3〕 太陽電池発電設備における台風起因の事故件数推移（2019～2024 年度）

全国の自家用電気工作物における、台風による太陽電池発電設備の事故は、2019 年度から 2024 年度の 6 年間で 54 件報告されています。（事故件数は 2025 年 7 月時点の値であり、今後変動する可能性があります。）

年別に事故発生件数を見ると、特に 2019 年には、台風 19 号に代表される大型台風が発生し、例年と比べて事故が突出して多くなっていることがわかります（図 3）。台風の発生状況や規模は年によって異なり、予測できないものですので油断せず、日頃から防災対策をしっかりと行うことが重要です。

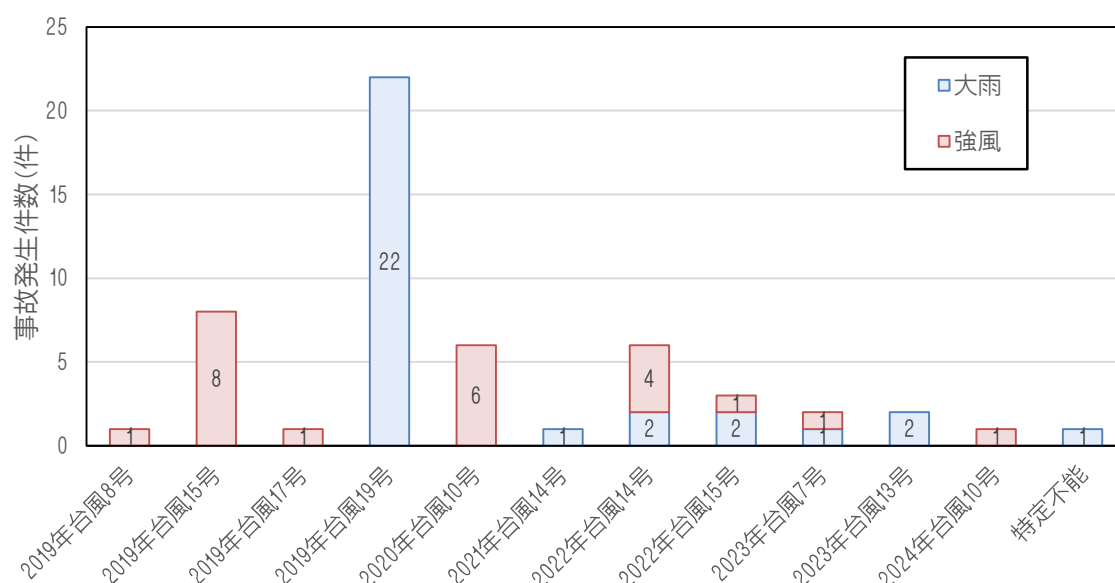
〔図 4〕 被害の特性（大雨・強風）別・台風別の被害状況（2019～2024 年度）

2019 年度から 2024 年度に発生した同事故について、台風ごとに被害特性（大雨による被害、強風による被害）で分けて被害状況を示します（図 4）。この結果から、5 割以上（11 個中 6 個）の台風で大雨による被害が、約 7 割（11 個中 8 個）の台風で強風による被害が発生していることがわかります。また、約 3 割（11 個中 3 個）の台風では、大雨と強風両方の被害が出ています。これらのことから、大雨と強風の両方の観点から対策することが重要です。

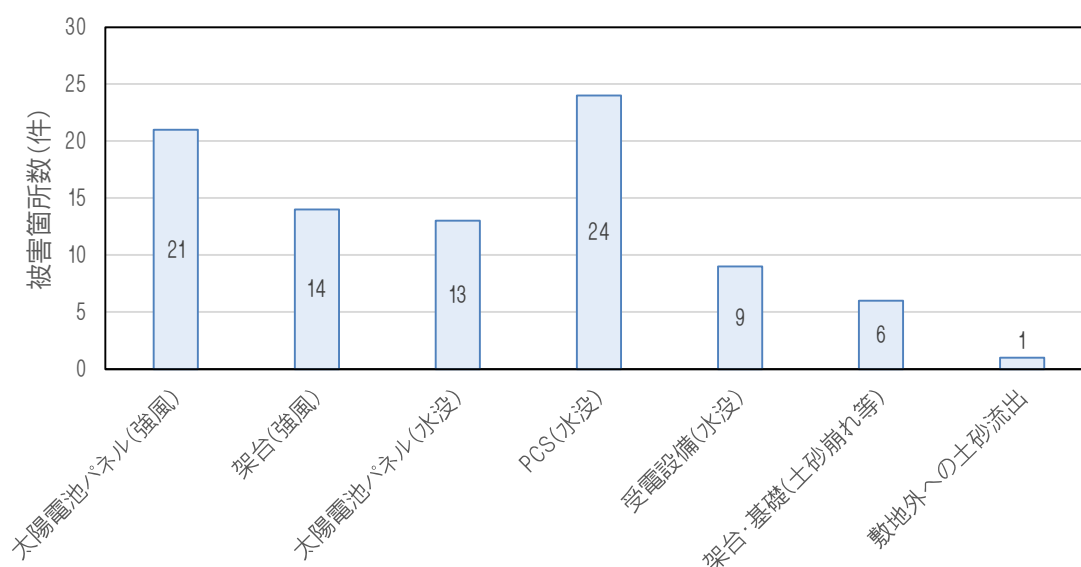
〔図 5〕 主な原因別・電気工作物別の被害箇所数（2019～2024 年度）  
 (※) 同一事故の中で複数の電気工作物（例：太陽電池パネルと架台）が破損した場合、それぞれの電気工作物の被害箇所を 1 件として計上しています。

次に、電気事故が発生した電気工作物について原因別に内訳を示します（図 5）。強風、大雨（水没、土砂災害）の被害のうち、強風と水没による被害が全体の約 9 割を占めていることがわかります。電気工作物別で見ると、太陽電池パネル・架台・PCS・受電設備で事故が発生しており、突出して事故の起きやすい電気工作物はなく、いずれの電気工作物でも事故が発生するリスクがあることがわかります。このことから、様々な観点から対策を行うことが重要です。「2. 台風事故リスクを低減するための対応ポイント」を確認し、対策をお願いいたします。
