令和6年度電気事故事例集

独立行政法人製品評価技術基盤機構 国際評価技術本部 電力安全センター

- NITEでは、事業者から経済産業省に提出される電気事故の報告書「詳報※」の分析を実施しています。
- 本資料は、令和6年度に実際に発生した事故を数件まとめた事例集です。

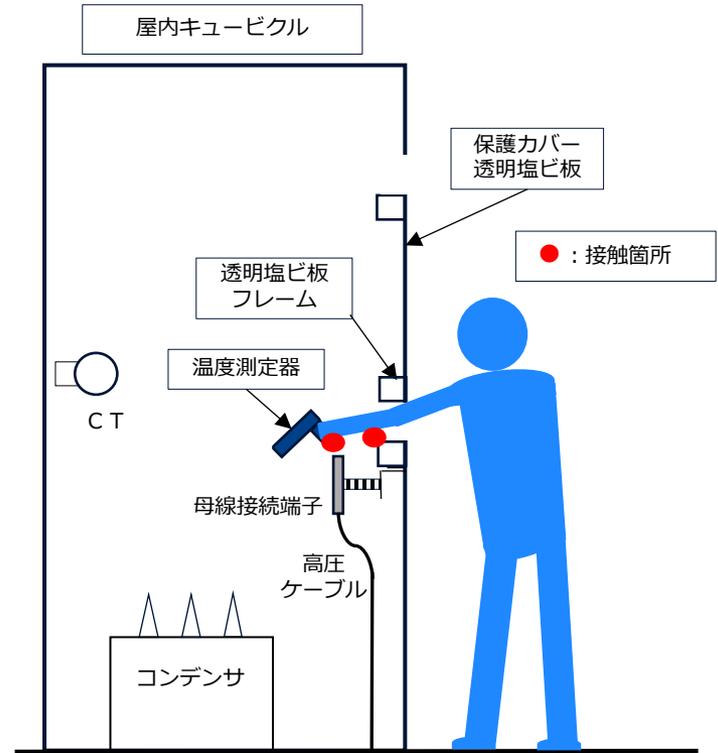
月次点検において、作業者（その他）が、受電キュービクル内高圧機器の温度測定しようとした際、足を滑らせたため体勢をくずし、手が保護カバー（透明塩ビ板）の隙間から中に入り、高圧母線接続端子部（充電部）に接触し、感電負傷した。（受傷電圧：6,600V）

- 被災者の安全作業靴の靴底がすり減っており、電気室入口（屋外）の草むらが濡れていたため、靴底が濡れていた。
- 月次点検の実施要領及び作業手順を定めておらず、作業前ミーティングにおける危険予知活動ができていなかった。
- 素手で作業を行っており、安全対策として十分な保護具が着用されていなかった。

人差し指・中指・薬指
各第一関節 挫創

- 作業前に保護具の状態（靴底のすり減りなど）を確認し、劣化や壊れがある場合は早急に取り替え、水気の発生など周囲の状況に注意を払う。
- 月次点検における実施要領及び作業手順を作成し、事前の作業分担、危険予知活動及び適切な保護具の着用等を定め、作業前ミーティングでお互いに情報を共有する。
- 点検を行う場合は、充電部分との軀側距離60cm以上を確保し、60cm以内に近づく場合は、絶縁用保護具（高圧ゴム手袋）を着用するよう、各保安業務担当者に周知する。

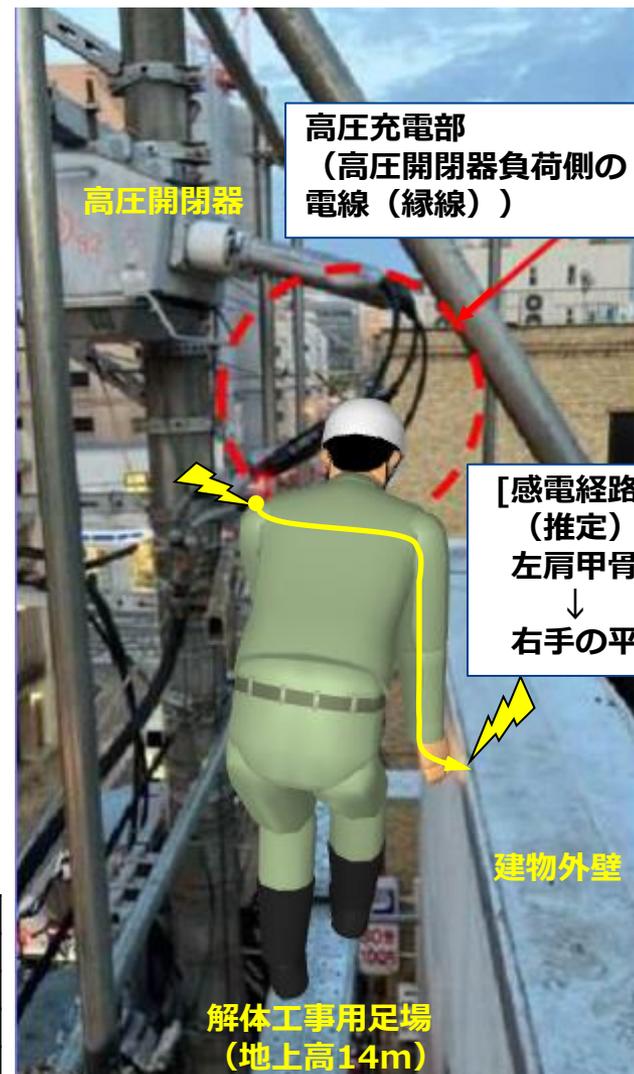
ビル解体のため、足場（地上高14m）を組んでいた作業員が足場板を固定する作業中、しゃがんだ姿勢から立ち上がった際に高圧開閉器負荷側の電線（緑線※）に触れて感電した。消防が救助し、病院に搬送されたが、搬送先の病院で死亡が確認された。（受傷電圧：6,600V）
感電経路：左肩甲骨（流入）⇒右手の平（流出） ※緑線：電線の変える時の弛ませた部分のこと。

- 労働安全衛生法等では、足場組立事業者が労働災害の防止（感電防止）が義務付けられているが、適切な措置がとられていなかった。
- 高圧開閉器付近まで足場を組み立てる作業であったが、関係各社は、一般送配電事業者設備への防護管等の取付け依頼などをしておらず、感電防止措置を講じていなかった。
- 足場組立を開始した段階で、高圧配電線に防護管等が未設置で足場が高圧配電線に接近している状態であったが、工事請負事業者は、それを危険だとは感じず、そのまま作業した。

感電の状態（イメージ）

- 高圧配電線へ絶縁用防護具を取付け、感電防止措置を実施。
- 今回の公衆感電事故の関係事業者への周知。類似事故防止のための取り組み（保安上危険と思われる箇所を発見した際の対応等）を指示。
- 建設業界団体に対し、感電災害防止のPRを実施。
- 第三者（建設会社等）への電気安全PRの更なる充実
⇒当該事業者のホームページに掲載
 - 配電線付近での作業に係る内容を追加。
 - 防護管取付け等の感電防止措置に係る内容を案内。

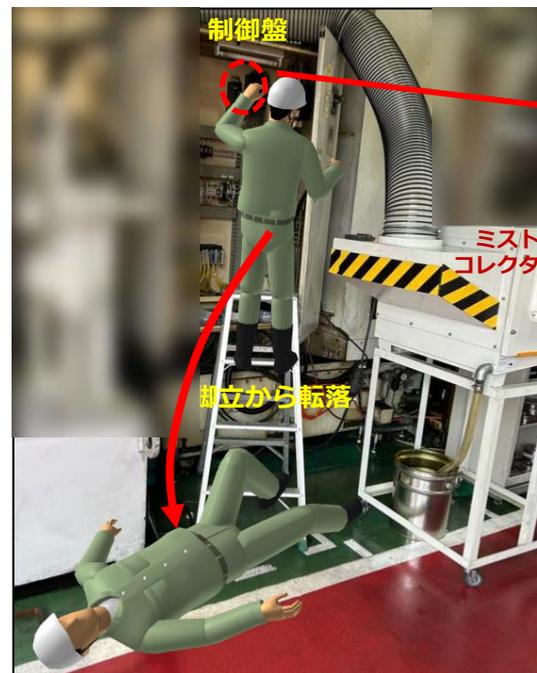
作業者（その他）が金属切削加工機の電源工事中に、誤って充電中の制御盤一次側に接触し、感電負傷した。（受傷電圧：200V）

- 作業者（その他）が工事対象の金属の切削加工機の制御盤の電源ブレーカ側に電気が流れていないと勘違いした。
- 作業前に図面等を用いて停電範囲の確認を行わなかった。
- 低圧検電器で検電を実施していなかった。
- 今回の工事について、電気主任技術者へ連絡していなかった。

感電（発見時）の状況（イメージ）

- 電気系の修理工事等を実施する場合は、作業前に必ず図面等を用いて停電範囲の確認を行うとともに、低圧検電器で通電の確認を2名以上で行うこととする。
- 作業者は検電器の携帯・使用を徹底する。

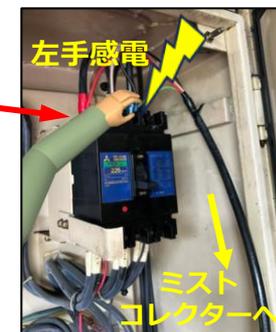
金属切削加工機 制御盤一次側での感電状況（イメージ）

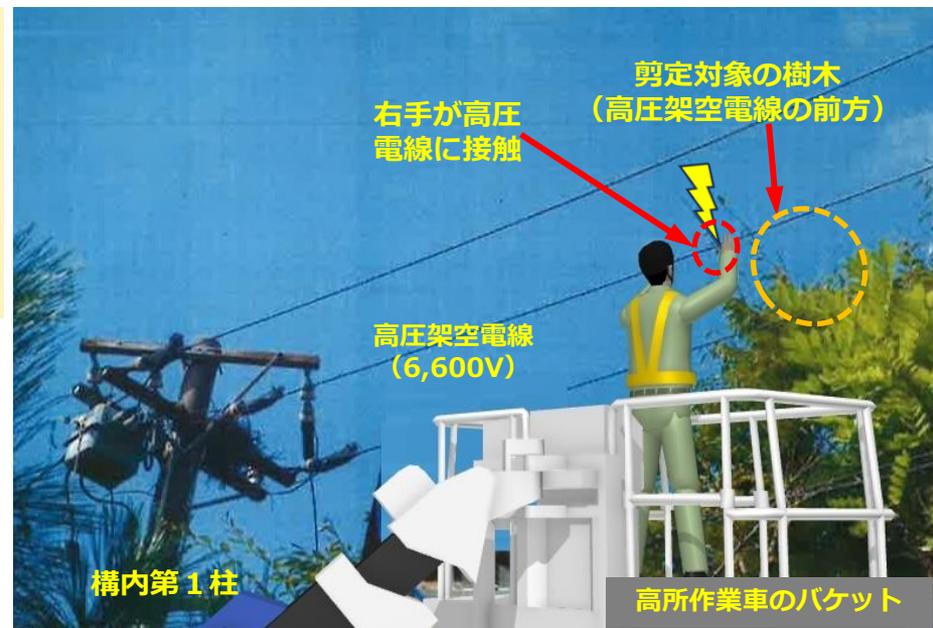
樹木伐採作業中の剪定業者（公衆）が、高所作業車のバケットで高圧架空電線と低圧架空電線の間を通過しようとした際、誤って高圧架空電線に接触し、感電負傷した。（受傷電圧：6,600V）
感電経路：右手（流入）⇒流出部位不明

- 電気工作物設置者から施設管理者へ安全対策に関する注意喚起が不足していた。
- 施設管理者は、高圧電線に接触している樹木を剪定することを、電気保安管理者へ相談、報告をしていなかった。
- 施設管理者及び被災者は、電気（電線）に対する危険性の感度が低かった。（濡れた状態（作業当日は雨天）で電線に触れる程度では感電することはないとの認識だった。）

感電の状況（被災者の聞き取りによる推測）

- 電気保安管理者による保安教育を実施した。（今回の電気事故概要と防止対策ならびに感電による人的影響について、当該事業場の関係者他、当該事故被災者の所属会社を対象に実施）
- 高圧架空線に接近している樹木を根元から伐採する。
- 剪定作業の際は必ず停電し、安全を確認した後に実施する。
- 管理監督者は、自家用電気工作物において、樹木勢定や土木・建築工事を実施する際は、電気保安管理者へ相談し安全対策を講じてから実施するよう各施設へ周知徹底を図る。

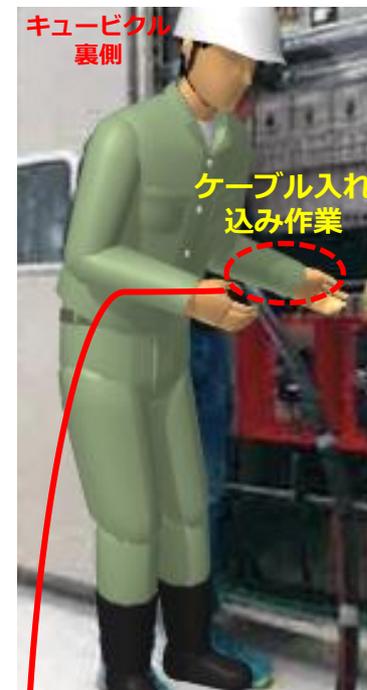
キュービクル歩廊上にて、二次下請業者である作業員が停電処置をしないまま蓄電池盤からキュービクルへのケーブル通線作業を行い、誤って充電中の銅バーに左肘が接触し、感電死亡した。（受傷電圧：210V）
（ケーブルを持ったまま、左肘が銅バーに接触した状態で発見された）
感電経路：左肘（流入）⇒流出部位不明

- 作業員は活線部を防護せず、また絶縁用保護具（絶縁手袋）も着用していなかった。
- 作業員は接触した銅バーに通電されているという認識がなかった。
- 作業手順書が整備されておらず、また作業内容の周知もされていなかった。
- 元請業者は、一次下請業者（ケーブル通線作業担当）から活線作業予定の報告が無く、作業内容を把握していなかった。

作業及び感電の状況（イメージ）

- 安全作業基準（絶縁保護具着用等）の遵守、活線作業の禁止（キュービクル内作業時の停電処置を徹底）。
- 電気主任技術者に無断で通電中のキュービクル内への立ち入りを禁止。
- 作業手順書の整備、及び作業内容の周知を徹底。

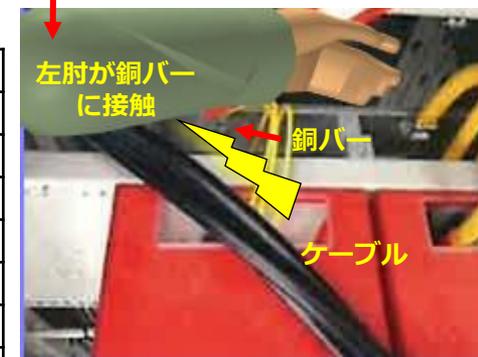
感電状況（拡大）

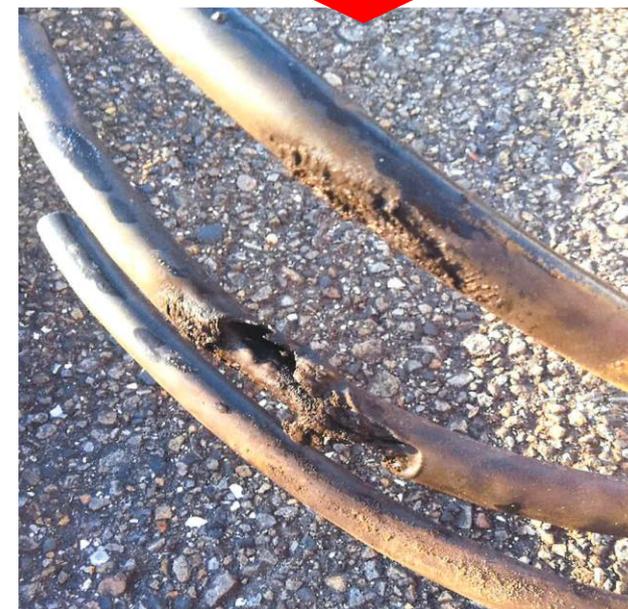
落雷による地域停電が発生したが、近隣が復電したが事業場が復電しないことから、電気主任技術者が現場点検を行ったところ、地絡方向継電器（DGR）に地絡表示があり高圧気中負荷開閉器（PAS）が開放していたことを確認した。高圧絶縁抵抗測定したところ絶縁抵抗値は低いが投入可能と考え、PASを再投入したところ、高圧ケーブルが絶縁破壊して地絡が生じ、波及事故になった。

- 高圧ケーブルは落雷の影響で破損していたが、1,000Vの絶縁抵抗の測定では異常が発見できなかった。
- 停電事故の地絡電流が非常に大きく、構内の継電器が動作する前に変電所の継電器が動作したため、波及事故になったと推定される。

事故点の除去を行わず、PASの投入操作を行うと、地域停電となる可能性がある。落雷などにより、停電後に事故（故障）点が分からない場合は、絶縁抵抗値のみを判断材料とせず、絶縁耐力試験を実施後異常が無いことを確認したうえで復電操作を進める。
