## 【亜酸化銅増殖発熱現象】

独立行政法人 製品評価技術基盤機構  
中部支所 製品安全技術課  
西脇 高志

グロー現象のひとつで、材質が銅の場合は、亜酸化銅増殖発熱現象と呼ばれています。

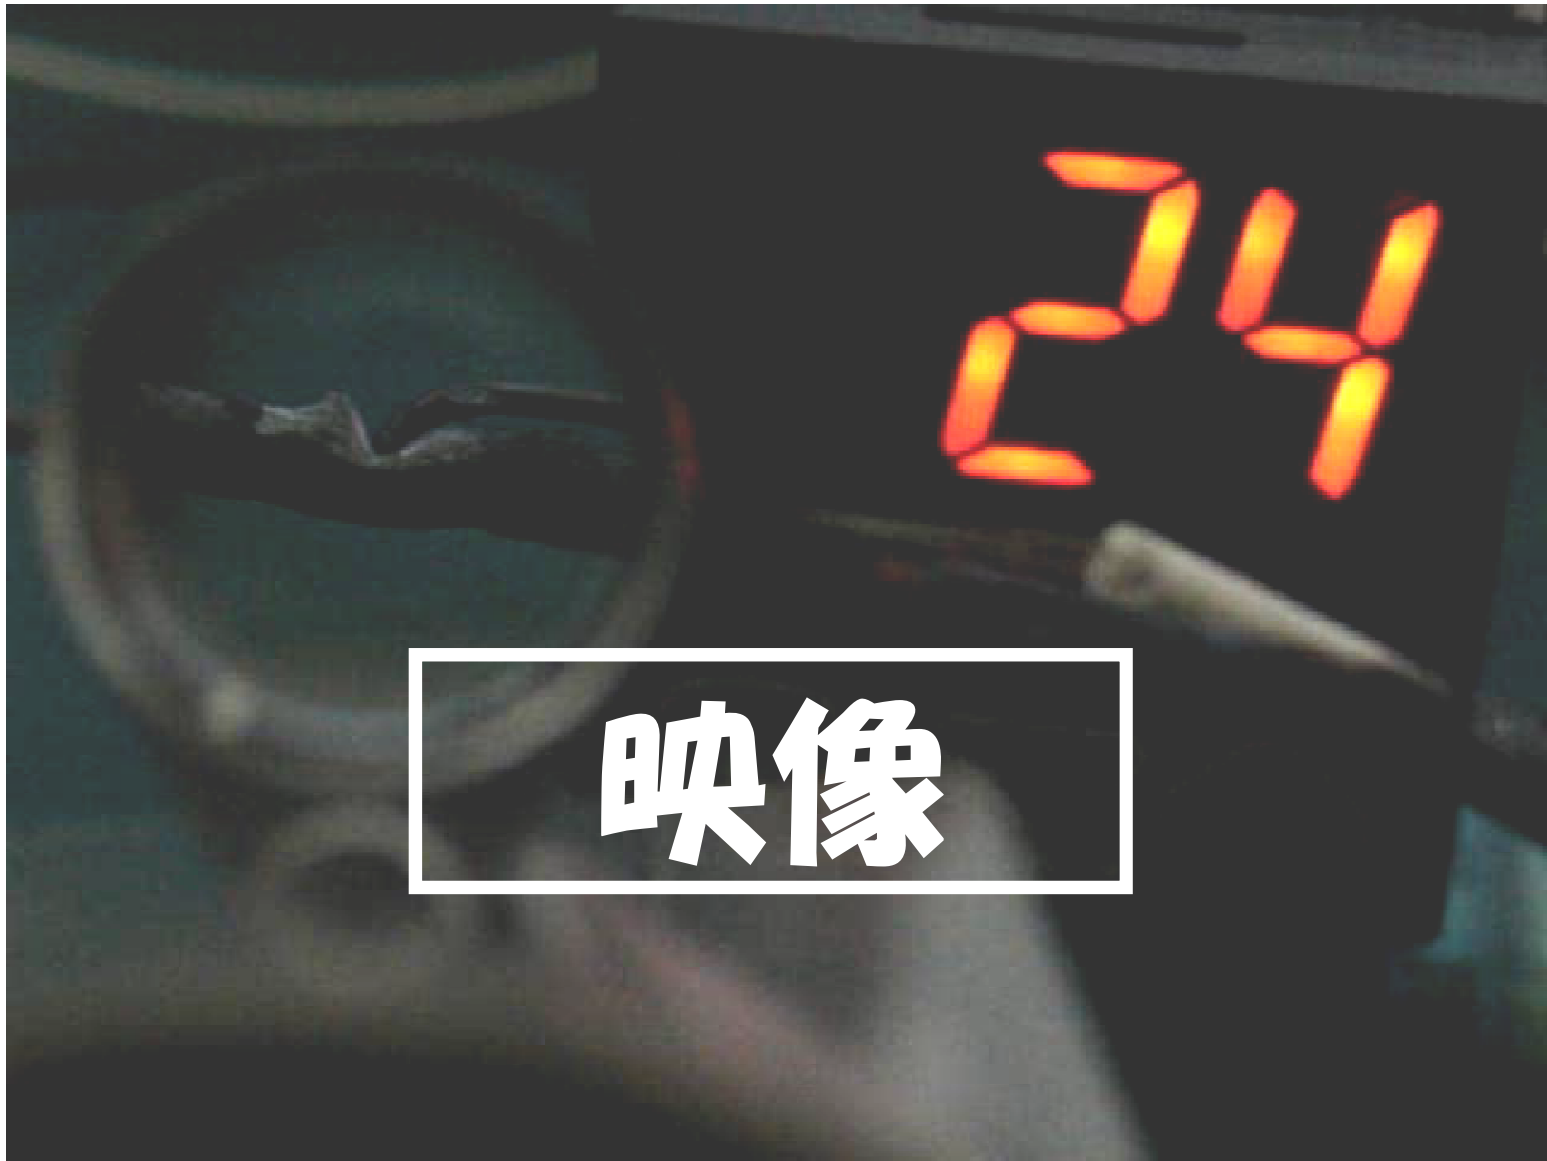
亜酸化銅は抵抗を持っているため、白熱灯などは暗くなります。

通電を止めて温度が下がると抵抗値が増えるため、再通電できない場合があります。

少なくとも常に電気が流れている場所が亜酸化銅の増殖量が多いかもしれません。

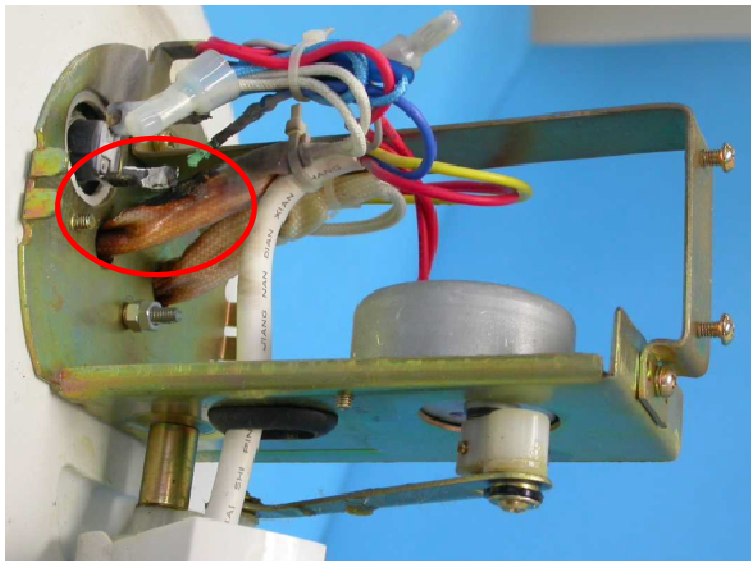
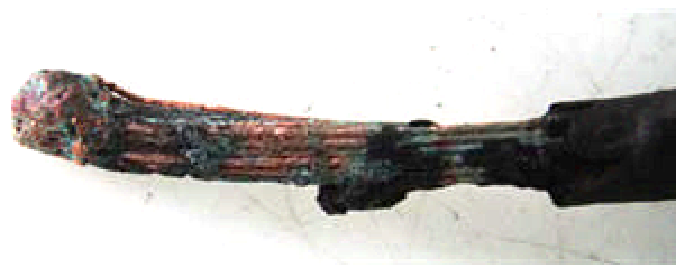
## 亜酸化銅が確認された例

亜酸化銅はガラス質のルビー色です。

強い光を当てることで、色の確認がしやすくなります。

表面が黒く（酸化銅： $\text{CuO}$ ）でも、内部に亜酸化銅がある可能性があります。

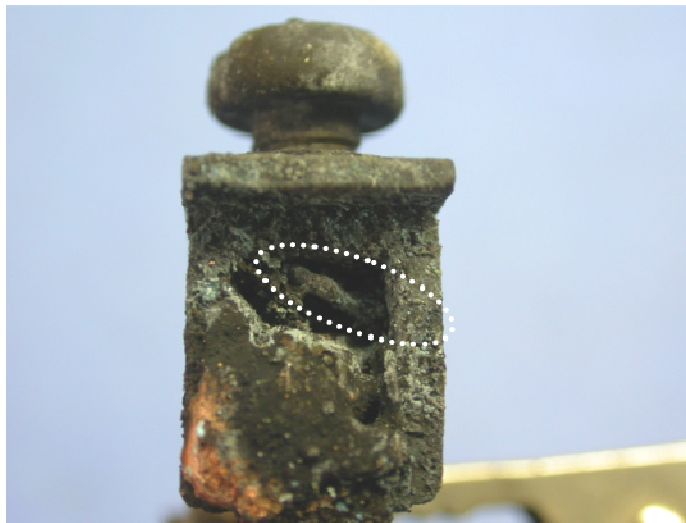
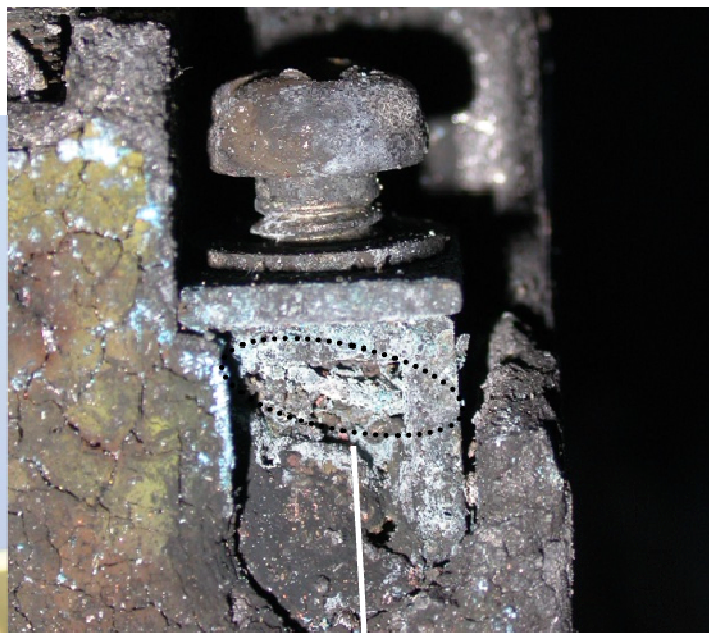
## 左側端子

赤い部分が亜酸化銅

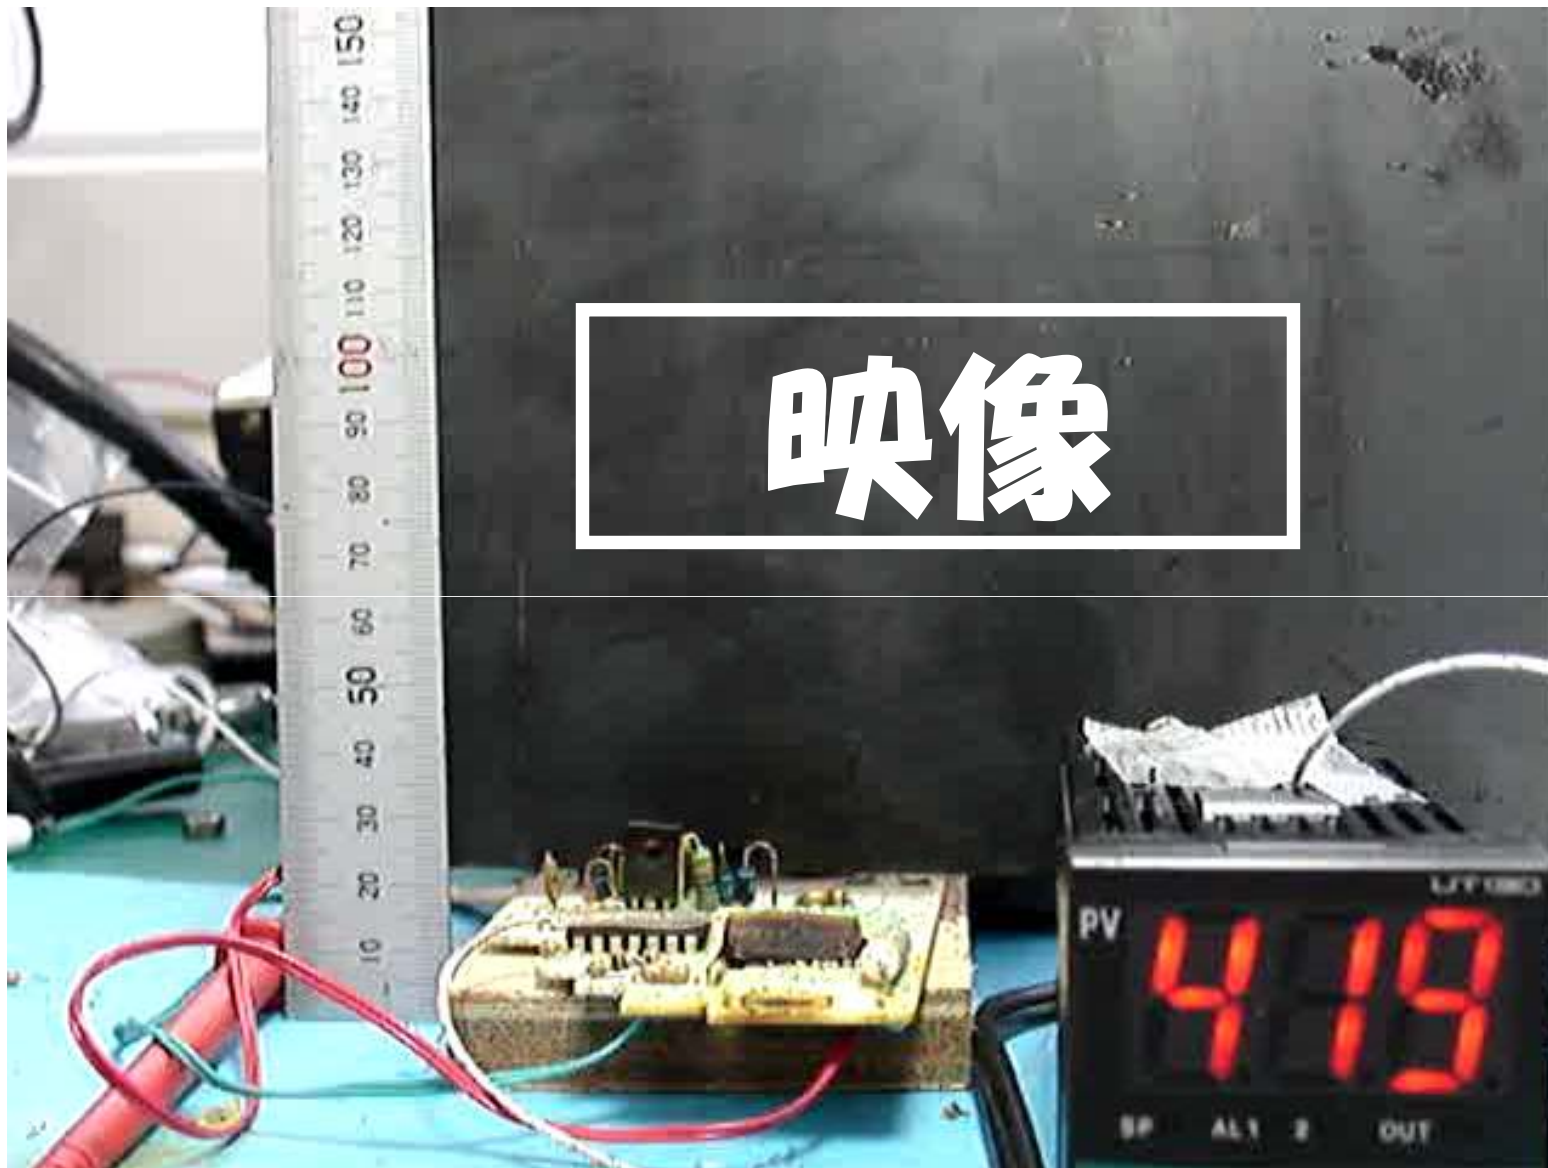
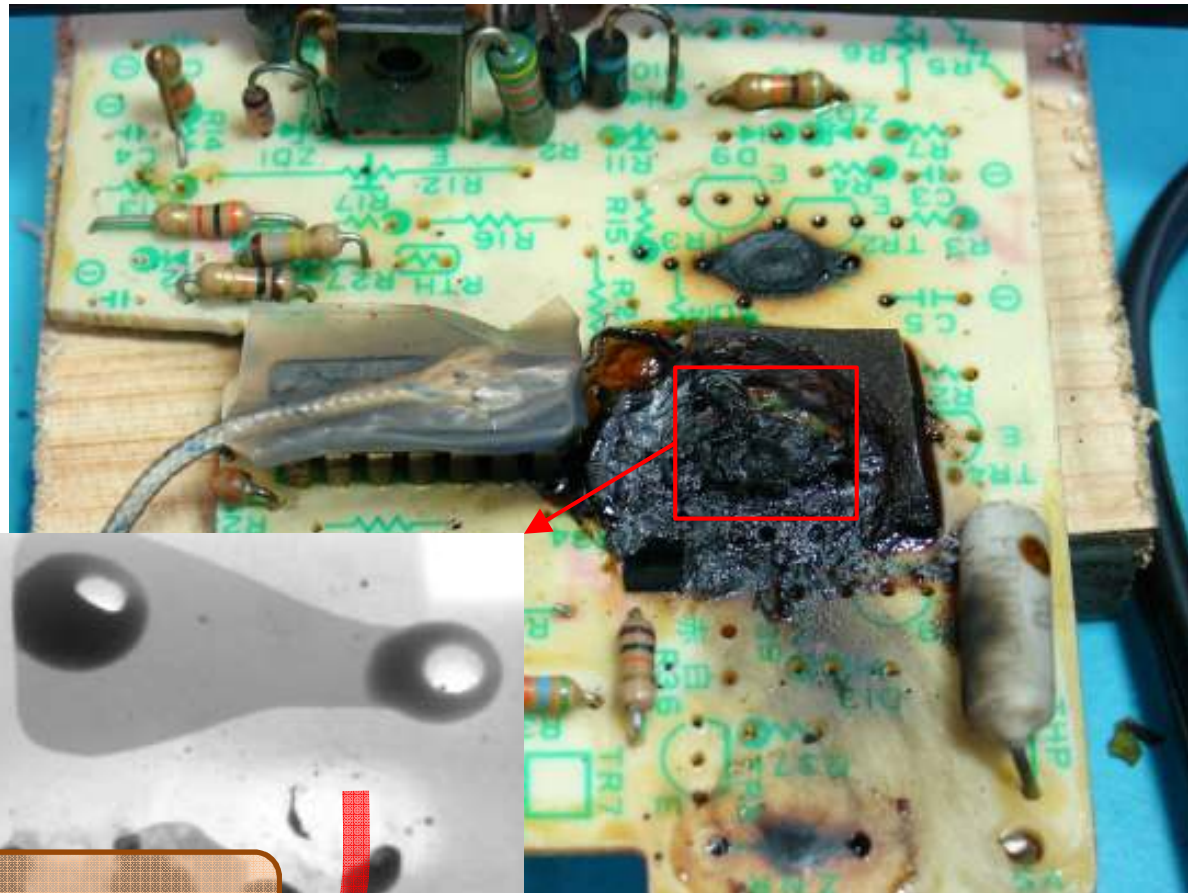
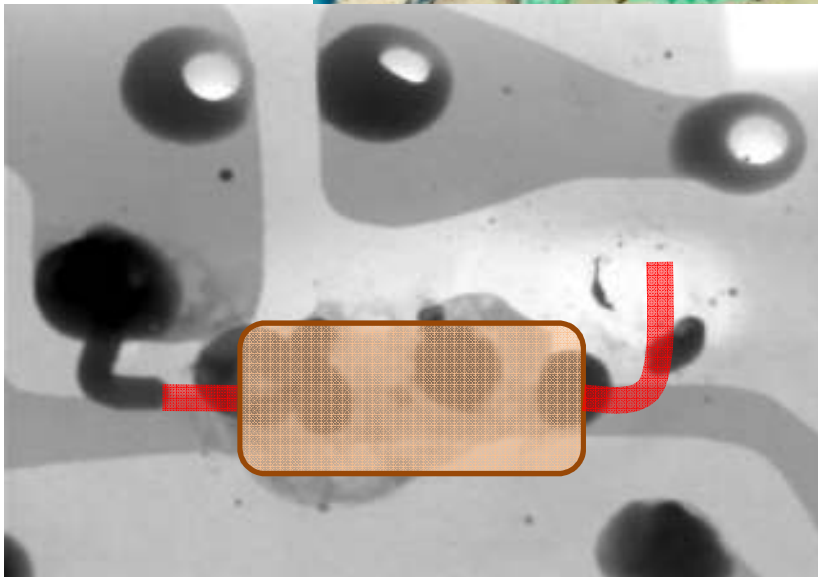
## 実験方法

使用するポッティング材は実際の製品から切り取ったもので、材質はウレタンですが、詳細は不明です。

抵抗器（カーボン抵抗：1/4W 1k $\Omega$ ）に電圧を加え、異常発熱させます。

ポッティング材は抵抗器の上に置き、基板に密着させています。

抵抗器の温度が約 420℃で、しばらくすると発煙が始まり、抵抗器の破損による火花の発生と共に一瞬大きな炎が出ました。
