ドラム走行試験機を用いた 自転車事故の原因究明

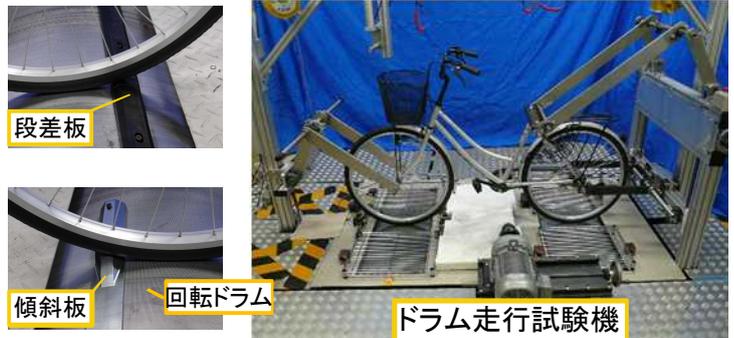
ドラム走行試験機の活用

- ・時速0~20 km/h
- ・段差板 10mm, 20 mm, 30mm
- ・傾斜板(横向きからの力を想定した試験に使用)

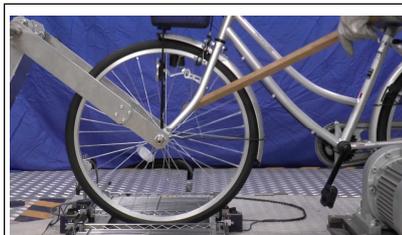
- ・スポークが変形/破断した。
- ・破断はスポークの首側で生じた。

*** 堅いものが巻き込まれるとスポークの変形/破断の発生頻度が高くなる。**
