# 電線の一・二次被熱条件別サンプル集

平成21年2月

独立行政法人 製品評価技術基盤機構

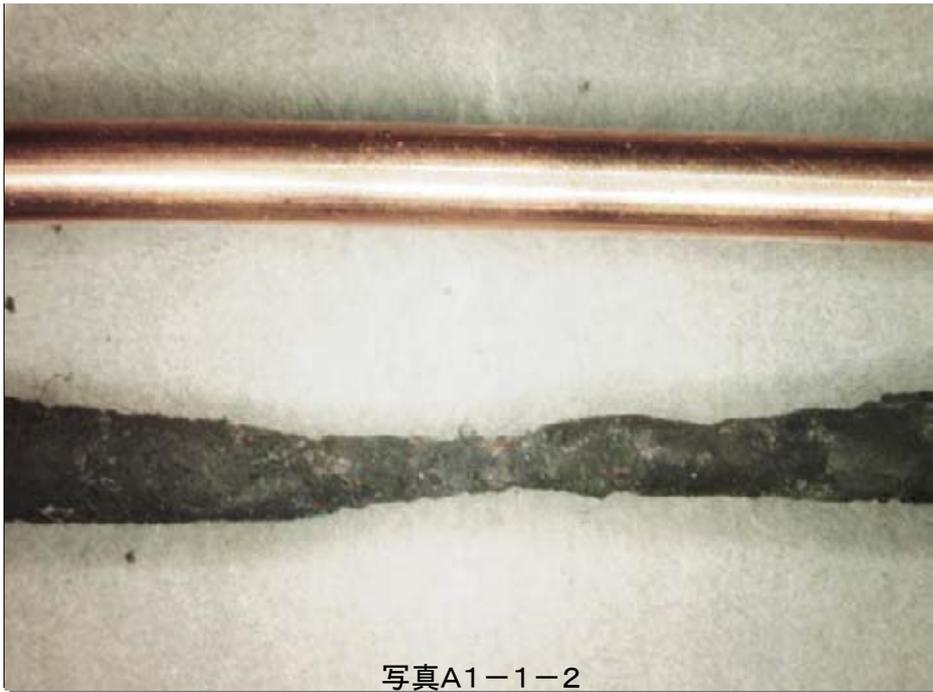
写真A1-1-2

写真A1-1-2は、火炎曝露後の外観。表面の黒色層は加熱によって酸化が進み質感に変化が見られ、脱落した部分も見られるが、全体のシルエットに大きな変化はなく火炎曝露前の状態をほぼどめていた。写真A1-1-3は、A1-1-2から表面に生じた黒色の酸化層を一部除去した状態。いずれの写真も上側は新品試料。

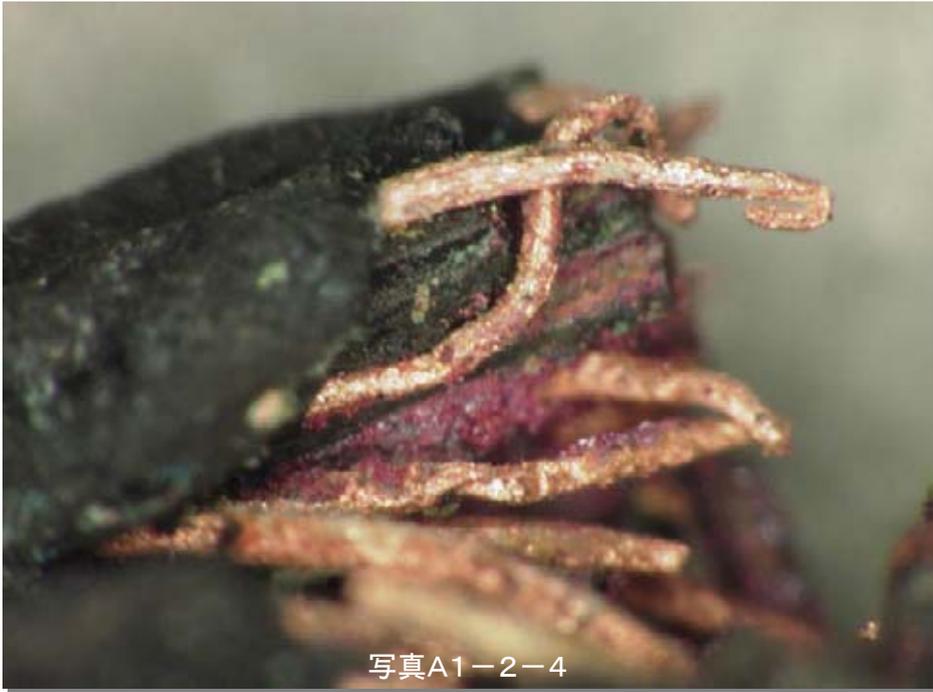
写真A1-2-4

写真A1-2-4は、写真A1-2-3を更に拡大したもので、写真A1-2-5は、その断線部先端の断面。素線の形状が崩れて線径が著しく減少している。

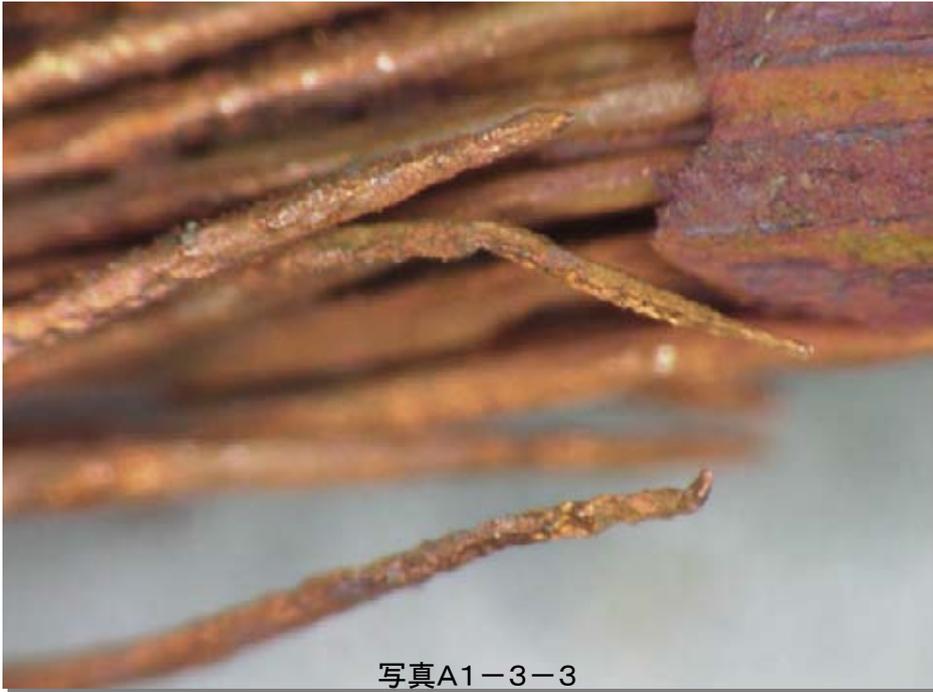
写真A1-3-3は写真A1-3-2で、観察されたテーパ状に痩せた素線の拡大。

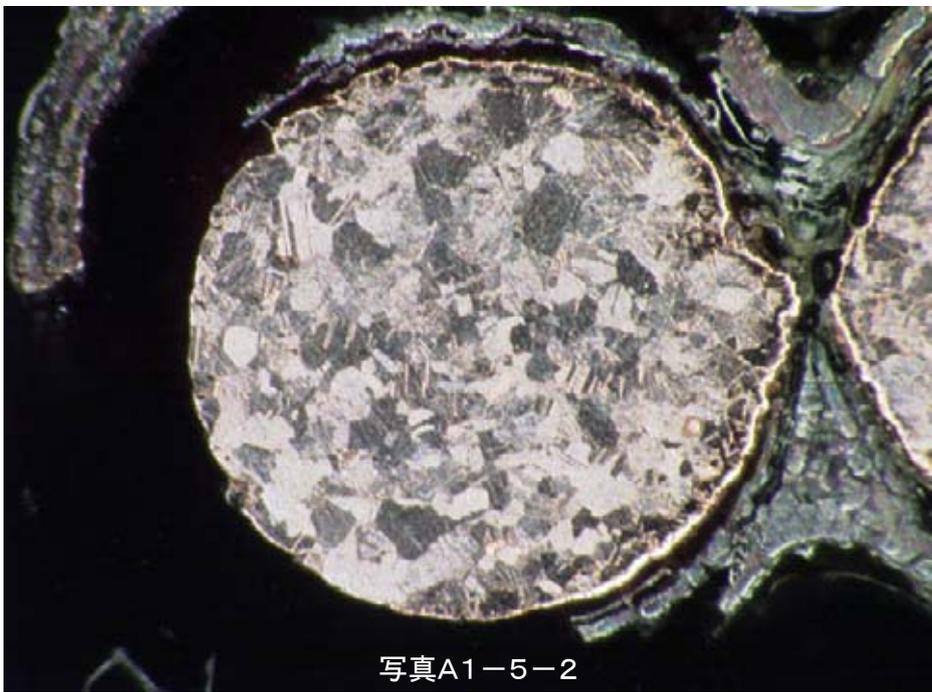
写真A1-5-1は、二次被熱で線径減少が見られたVVFサンプルの外観で、二次被熱サンプルでは特殊条件下(本文1頁参照)でないほとんど観察されないと思われるもの。  
 写真A1-5-2は、その断面。1000°C 20分加熱までのサンプルについては、断面の画像解析から求めた線径が1.58~1.6mmだったのに対して、このサンプルの線径は1.44mmであった。

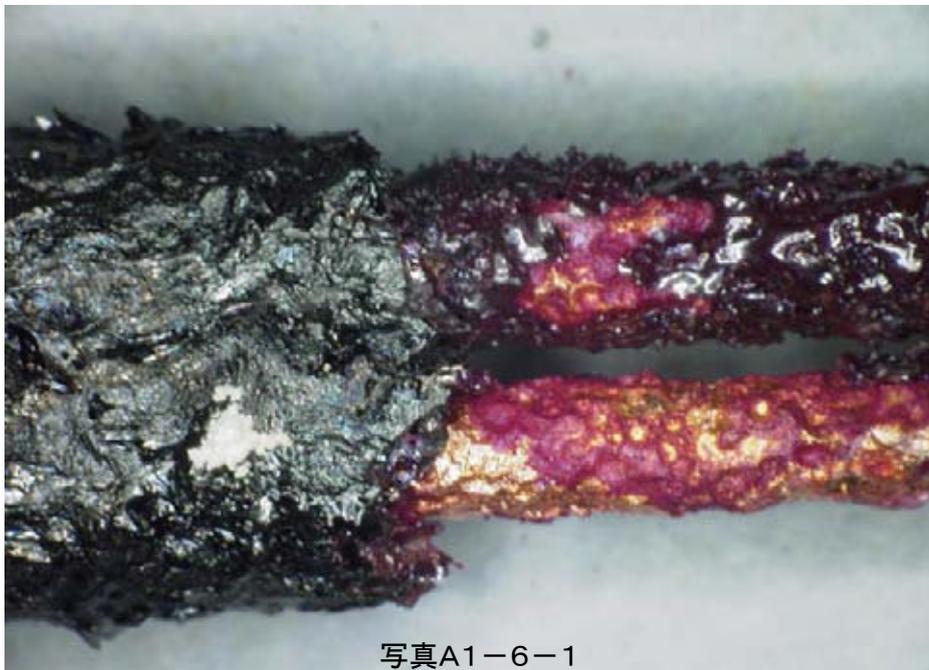
写真A1-6-1は、二次被熱で線径減少が見られたVVFサンプルの外観で、二次被熱サンプルでは特殊条件下(本文1頁参照)でないほとんど観察されないと思われるもの。  
 写真A1-6-2は、その断面。断面の画像解析から求めた線径は0.96mmであった。

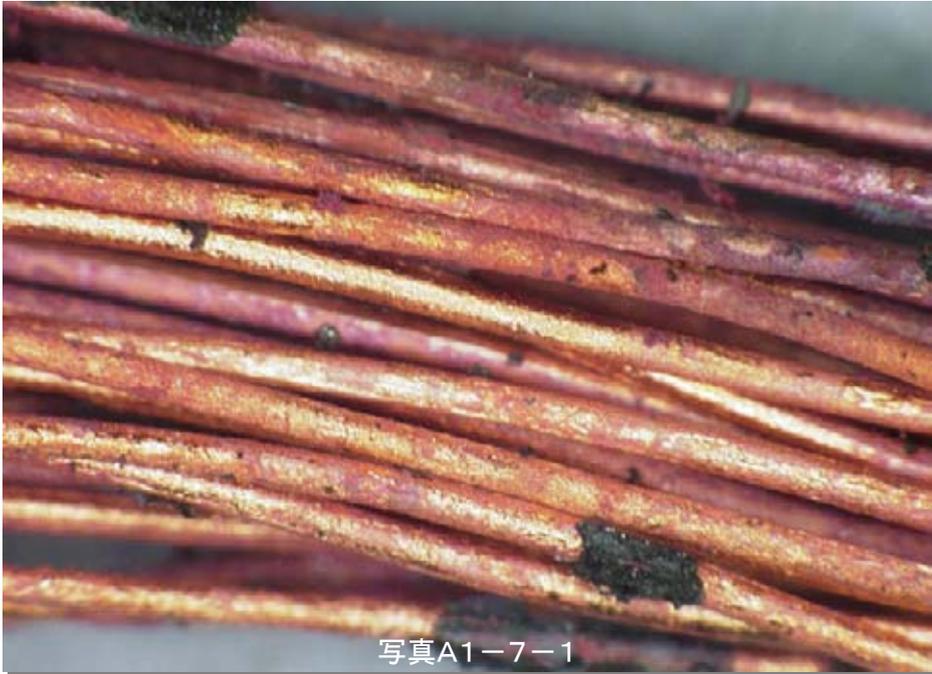
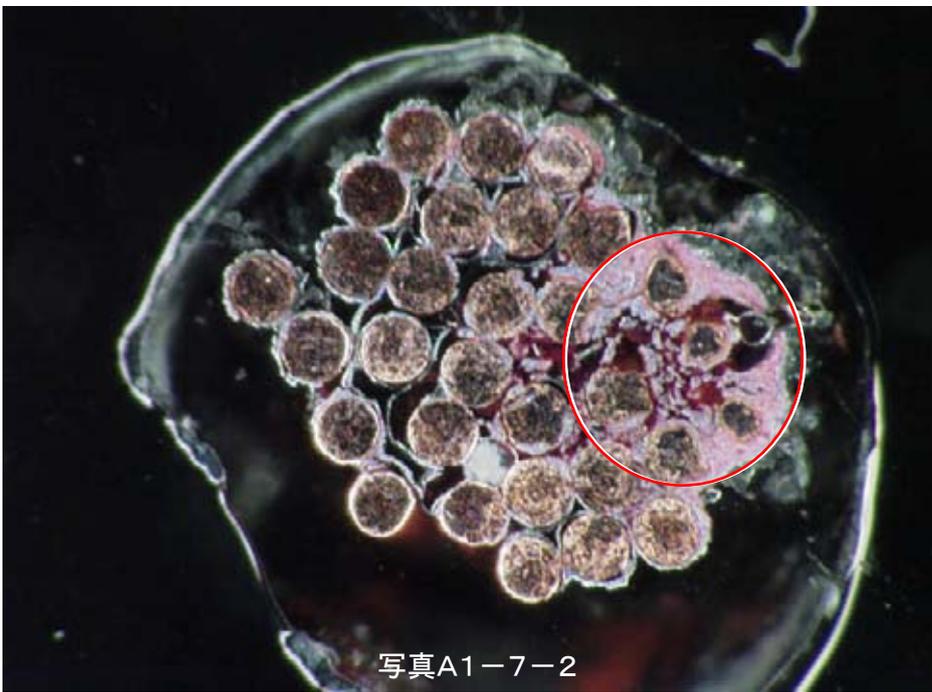
写真A1-7-1は、二次被熱で線径減少が見られたVFFサンプルの外観で、二次被熱サンプルでは特殊条件下(本文1頁参照)でないとはほとんど観察されないと思われるもの。外観では著しく線径が減少しているようには見えないが、写真A1-7-2のとおり断面を観察すると外周部の一部に著しく線径が減少した素線が見られた(写真の赤円内)。断面の画像解析から求めた線径は最小で0.1mmであった。

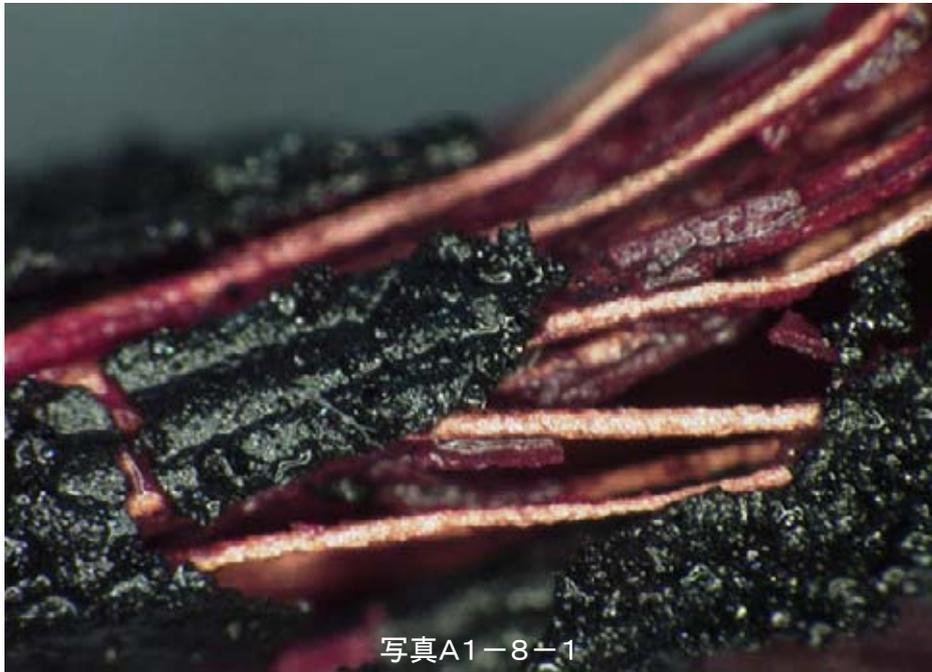
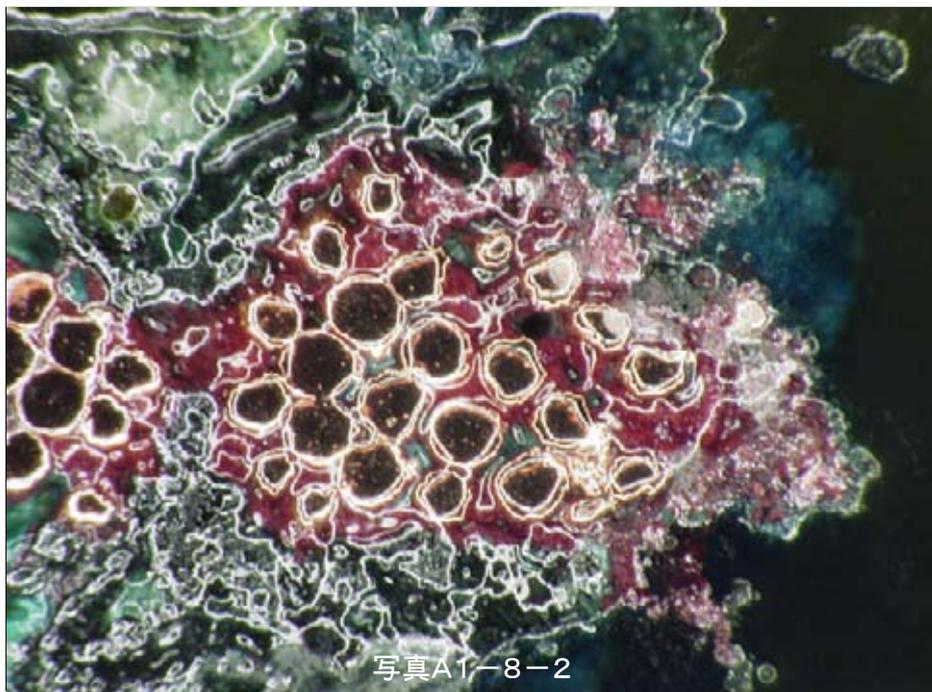
写真A1-8-1は、二次被熱で線径減少が見られたVFFサンプルの外観で、二次被熱サンプルでは特殊条件下(本文1頁参照)でないほとんど観察されないとと思われるもの。  
 写真A1-8-2は、その断面。見た目にも著しく線径が減少している。断面の画像解析から求めた線径は最小で0.06mmであったが、新品時と同じ0.18mmのものも僅かながら見られた。

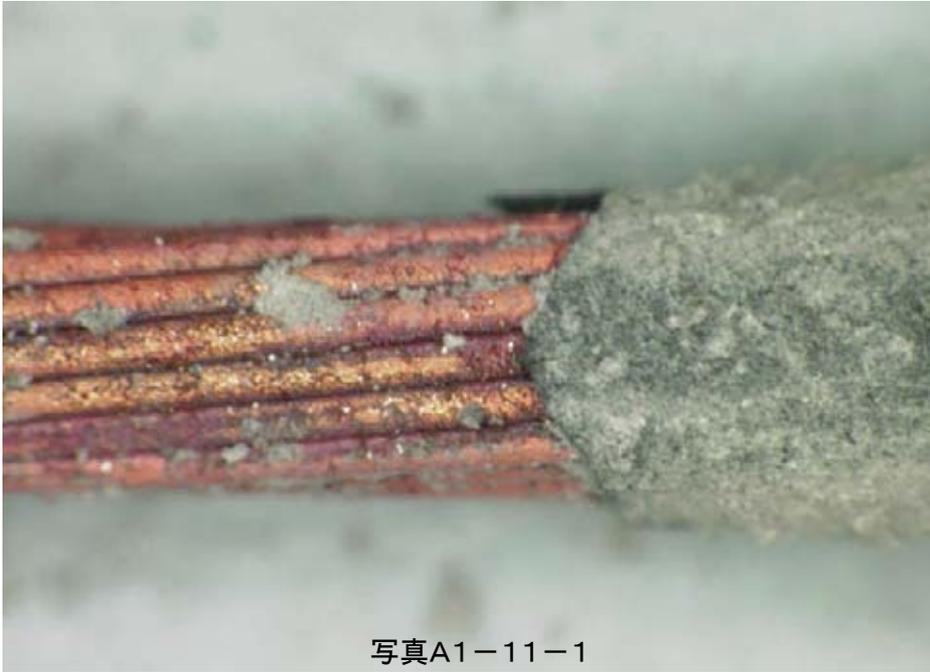
写真A1-11-1は、二次被熱で線径減少が見られたNNFFサンプルの外観で、二次被熱サンプルでは特殊条件下(本文1頁参照)でないほとんど観察されないと思われるもの。外観では著しく線径が減少しているようには見えないが、写真A1-11-2のとおり、断面を観察すると外周部の一部に著しく線径が減少した素線が見られる。

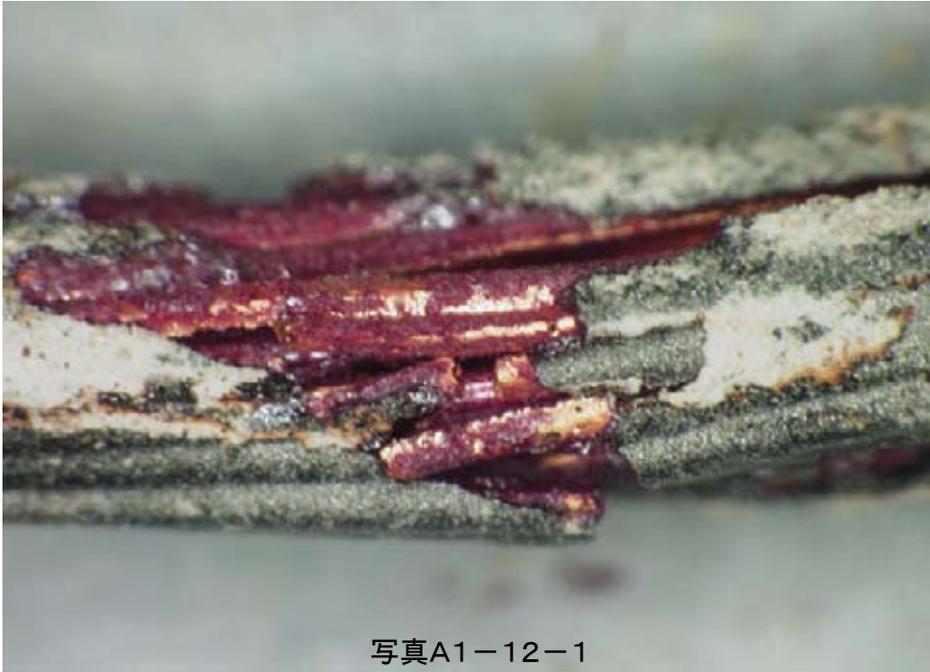
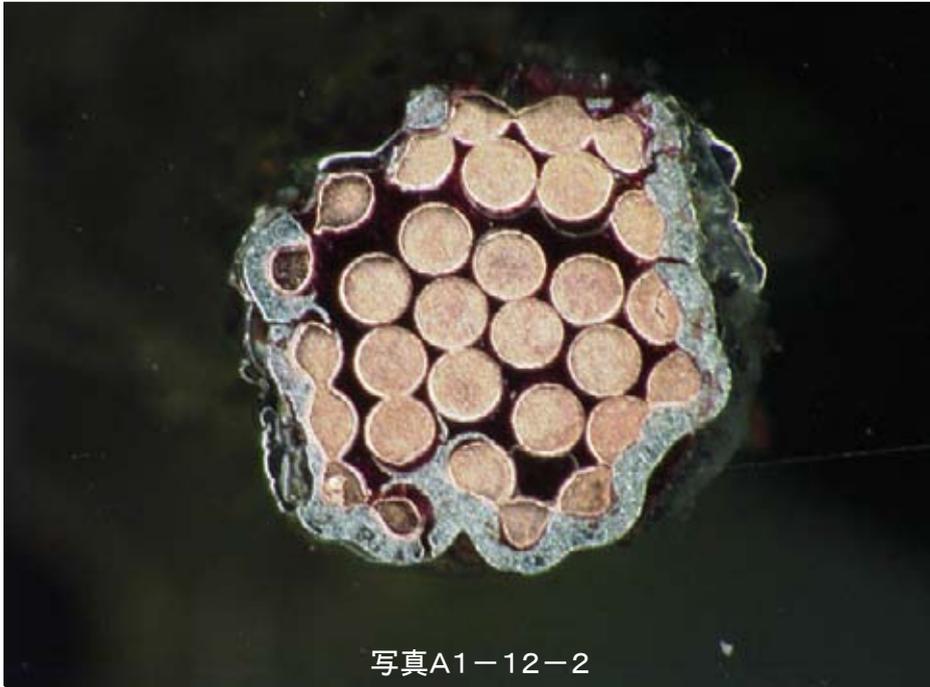
写真A1-12-1は、二次被熱で線径減少が見られたNNFFサンプルの外観で、二次被熱サンプルでは特殊条件下(本文1頁参照)でないほとんど観察されないと思われるもの。  
写真A1-12-2のとおり、断面を観察すると外周部の一部に著しく線径が減少した素線が見られる。

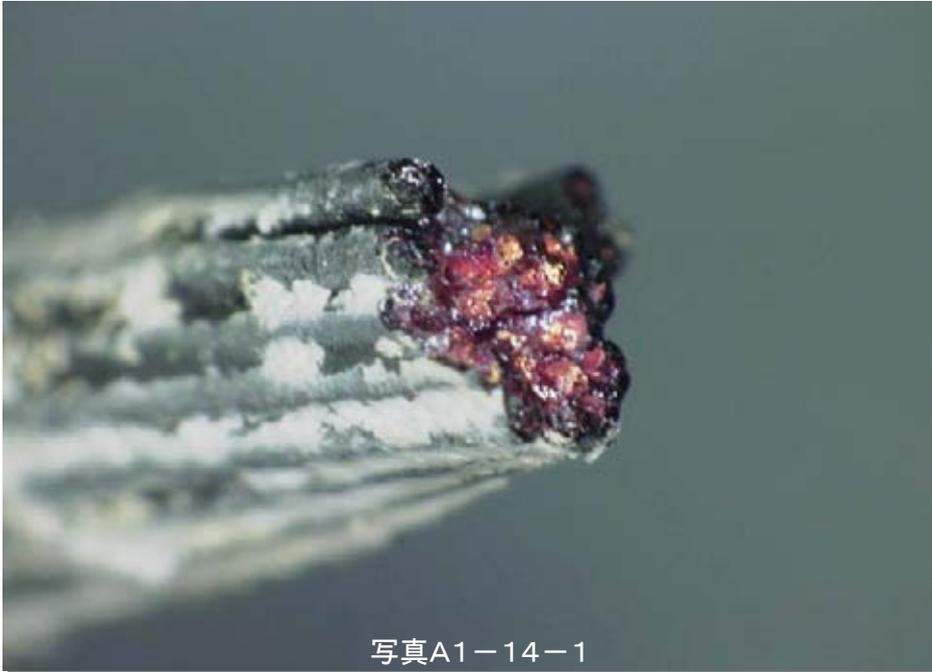
写真A1-14-1は、二次被熱で線径減少が見られたEM-ECTFサンプルの外観で、二次被熱サンプルでは特殊条件下(本文1頁参照)でないほとんど観察されないと思われるもの。  
写真A1-14-2のとおり、特に外周部で著しく線径が減少した素線が見られ、中には全酸化したと思われる素線も見られる(矢印で示した部分)。

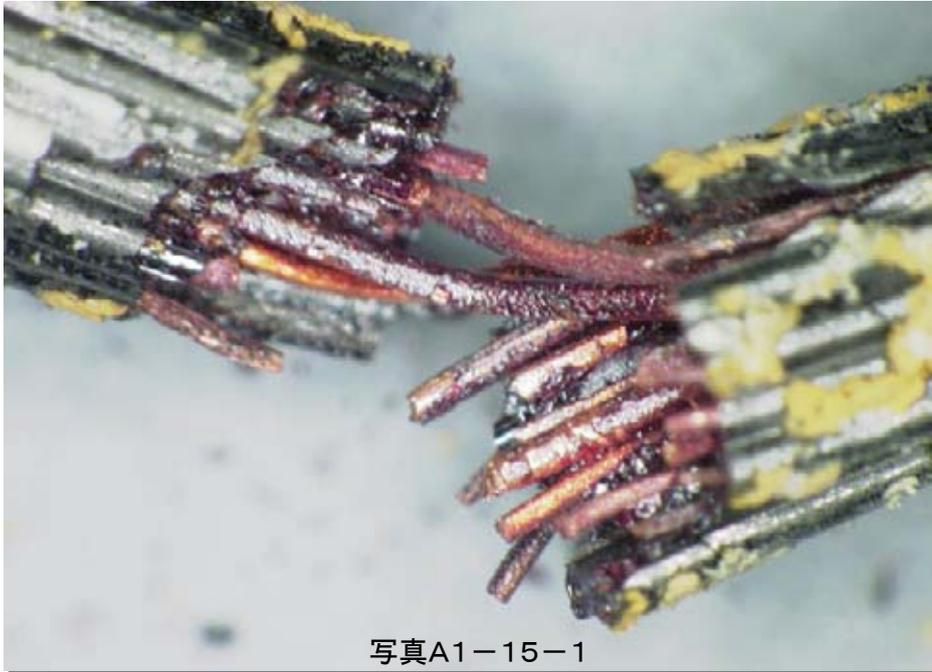
写真A1-15-1は、二次被熱で線径減少が見られたEM-ECTFサンプルの外観で、二次被熱サンプルでは特殊条件下(本文1頁参照)でないほとんど観察されないと思われるもの。  
写真A1-15-2のとおり、特に外周部で著しく線径が減少した素線が見られる。

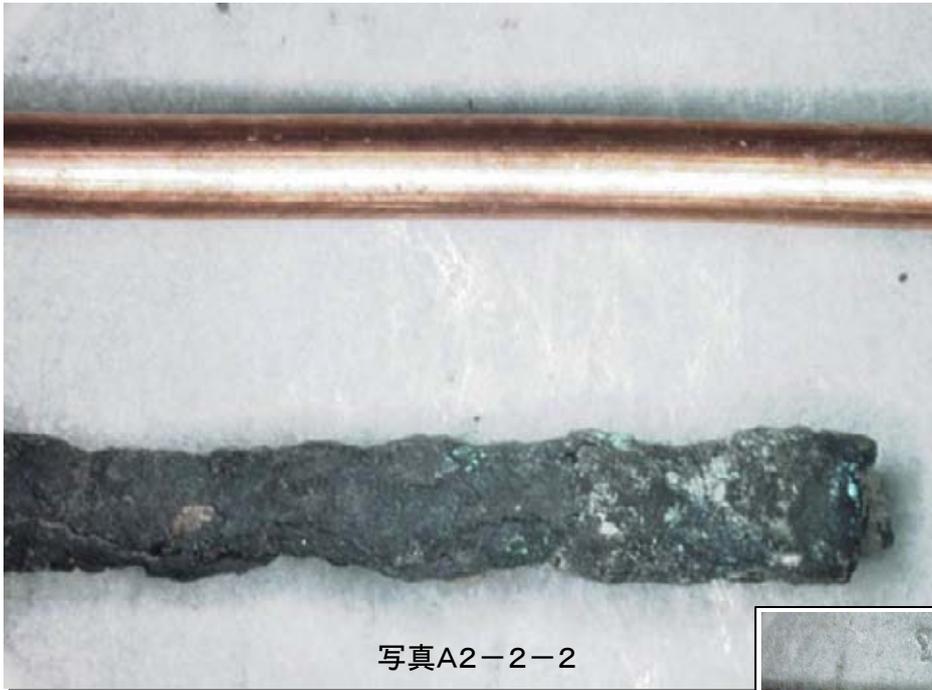
写真A2-2-2

写真A2-2-2は、火炎曝露後の外観。火炎曝露後は、断線部周辺で表面の銅化合物が脱落したためかやや細身になり、他の部位も酸化が進んでいるように見えるものの、火炎曝露前の状態をほぼとどめている。上側は新品試料。

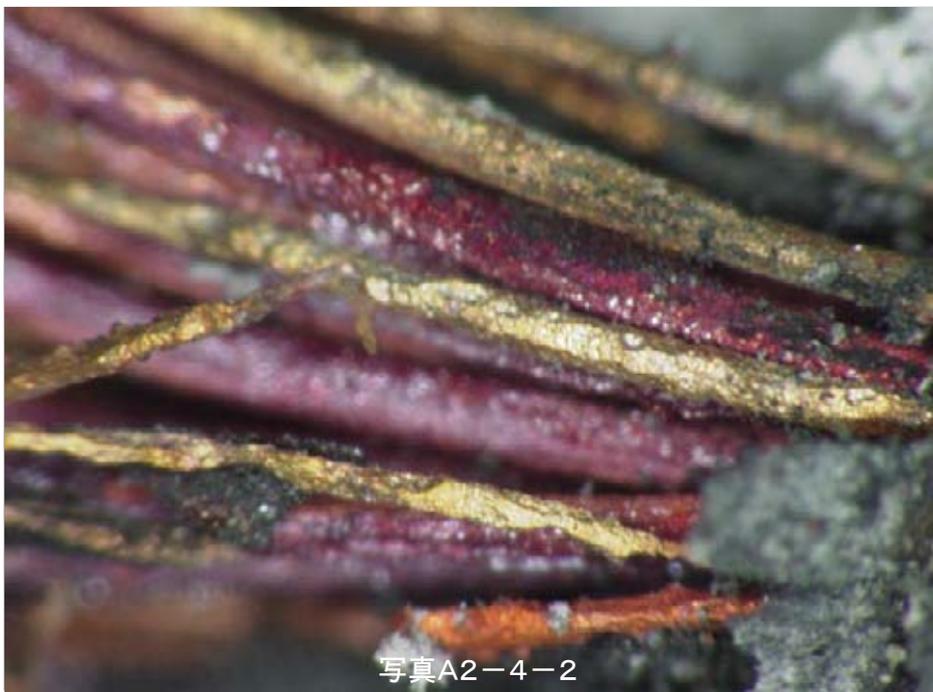
写真A2-4-1は、一次被熱(過電流)条件による発火後の状態。上側は新品試料。  
写真A2-4-2は、写真A2-4-1中の赤矢印で示した部分。素線表面に著しい荒れが見られる。

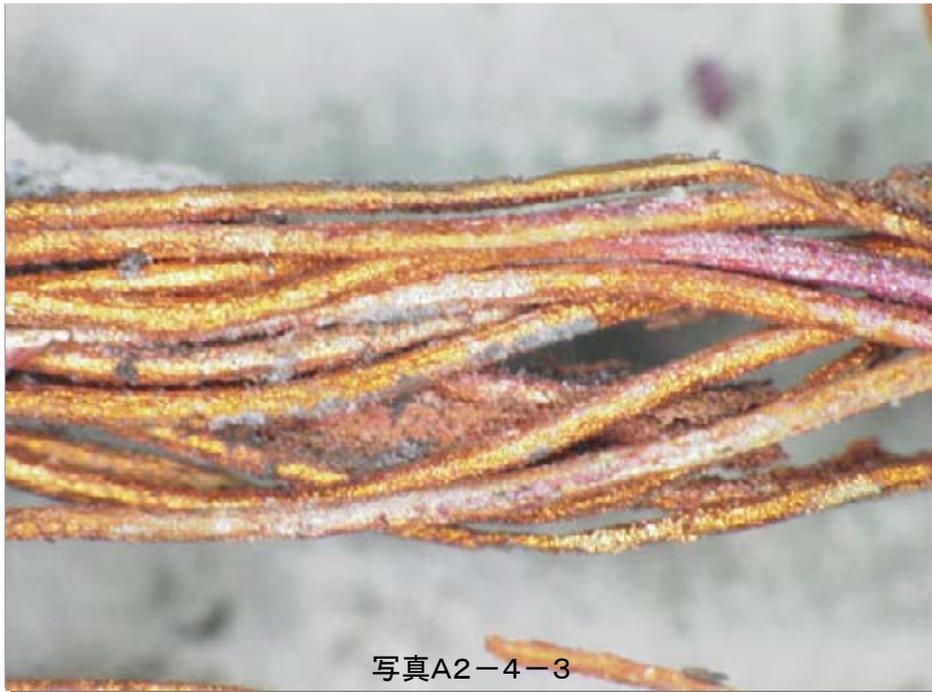
写真A2-4-3

写真A2-4-3は、写真A2-4-1中の青矢印で示した部分。  
写真A2-4-4は、断線部から約20mm付近の素線表面。断線部周辺は溶断時の発火により被覆が燃焼、灰化し脱落したと考えられるが、やや離れた部位では著しい表面荒れ及び被覆の残さが見られる。

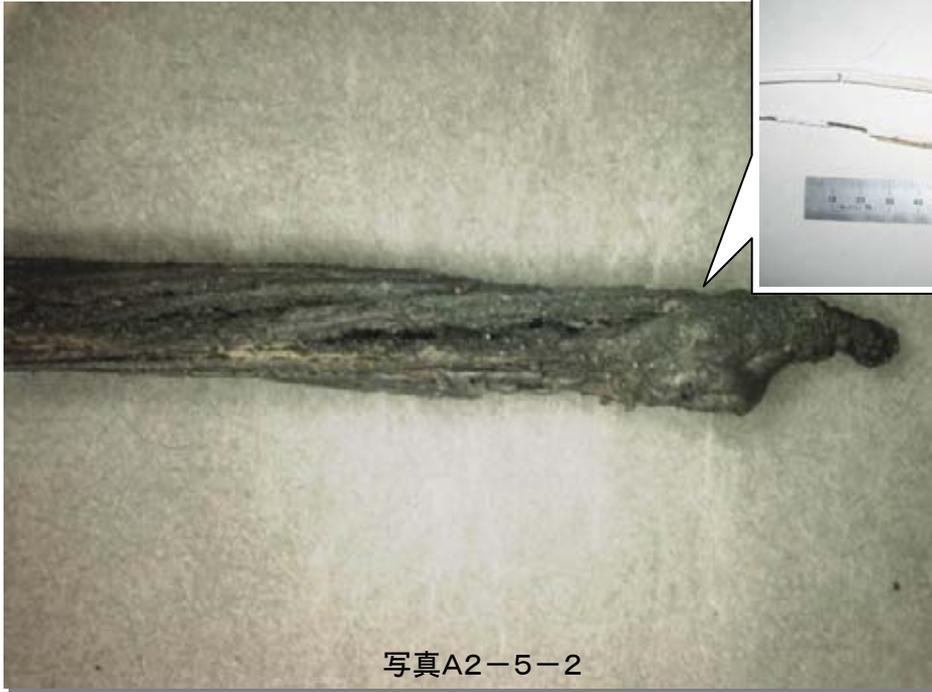
写真A2-5-2

写真A2-5-2は、火炎曝露後の断線部。被覆は火炎曝露によって灰化し、容易に除去できた。  
写真A2-5-3は、火炎曝露後の断線部近傍表面。素線表面は酸化層に覆われ銅素地の観察は難しいが、表面が荒れている様子が窺われる。

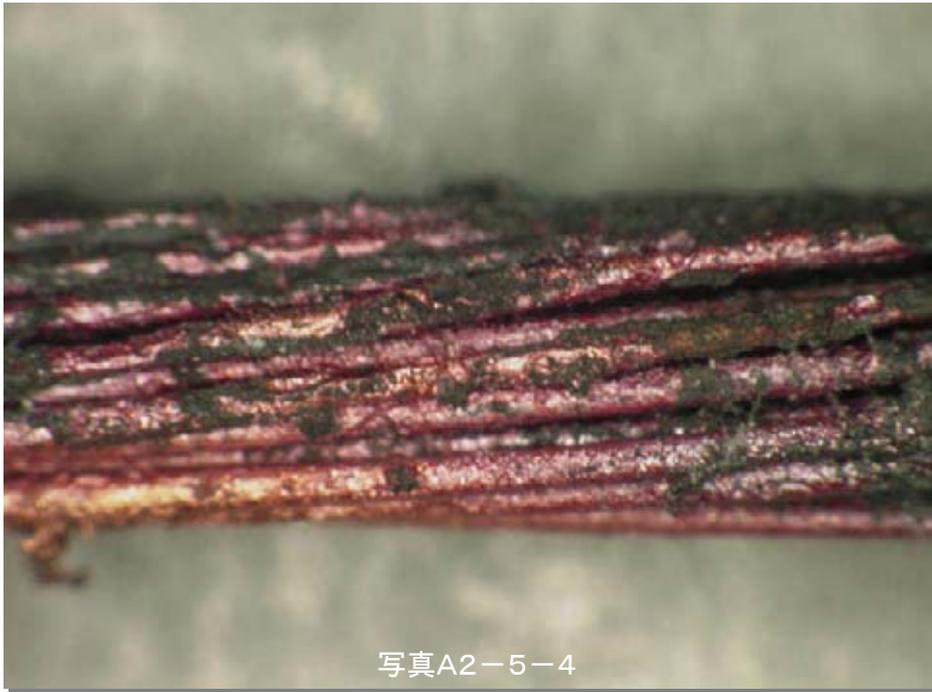
写真A2-5-4

写真A2-5-4及び写真A2-5-5は、断線部から約25mmの位置。  
酸化層が脱落して銅素地が見られる部分の素線には著しい表面荒れがみられるが、これは一次被熱によるもので火炎曝露前の状態をほぼとどめている。

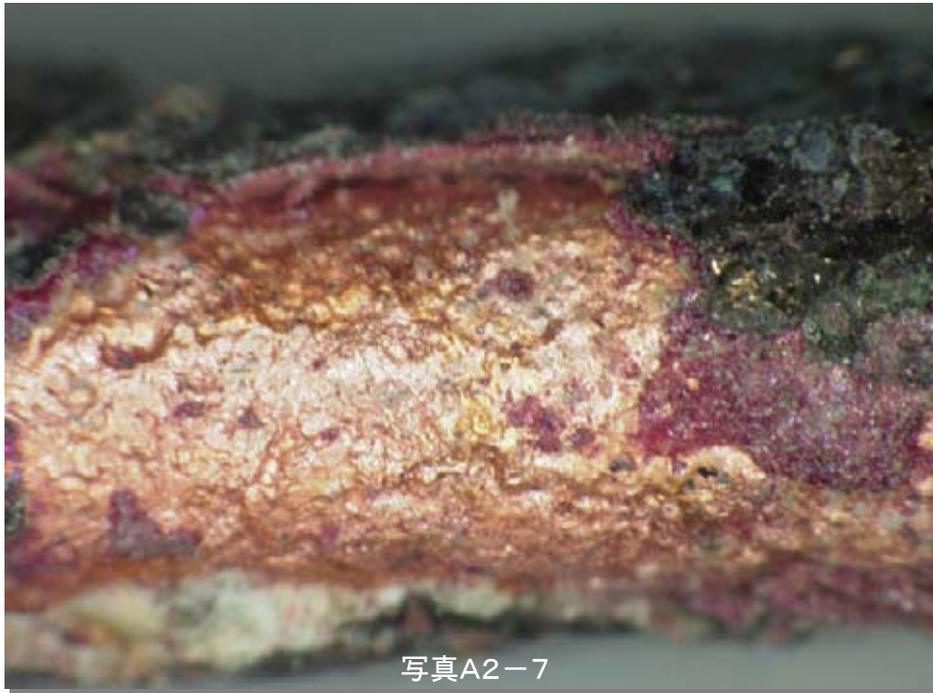
写真A2-7

写真A2-7は、二次被熱(電気炉加熱)によってVVFサンプルに生じた表面荒れで、二次被熱サンプルでは特殊条件下(本文1頁参照)でないとほとんど観察されないと思われるもの。

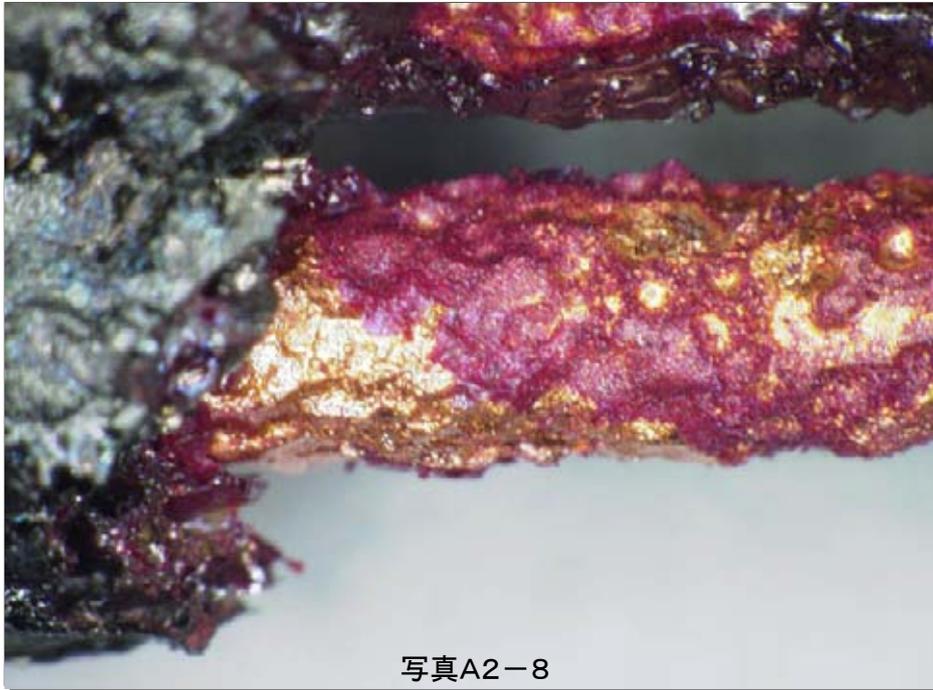
写真A2-8

写真A2-8は、二次被熱(電気炉加熱)によってVVFサンプルに生じた表面荒れで、二次被熱サンプルでは特殊条件下(本文1頁参照)でないとほとんど観察されないと思われるもの。

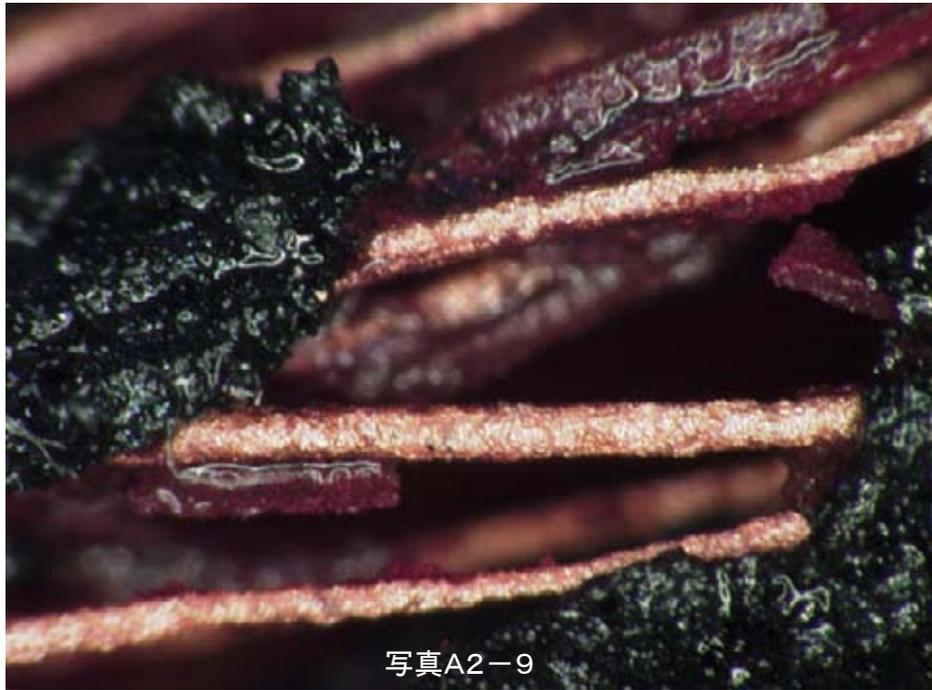
写真A2-9は、二次被熱(電気炉加熱)によってVFFサンプルに生じた表面荒れで、二次被熱サンプルでは特殊条件下(本文1頁参照)でないとほとんど観察されないと思われるもの。

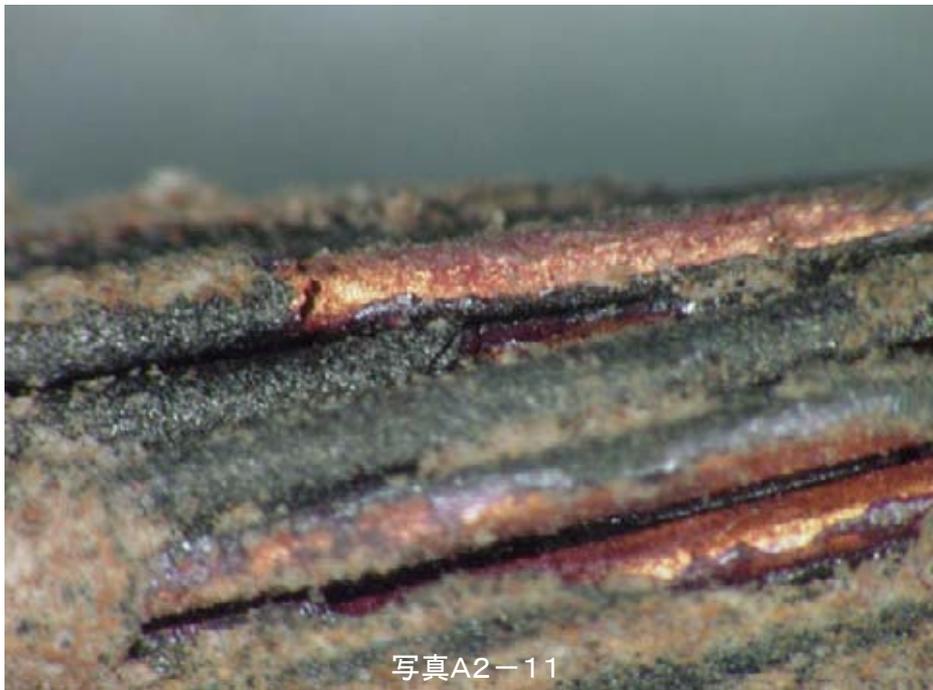
写真A2-11

写真A2-11は、二次被熱(電気炉加熱)によってNNFFサンプルに生じた表面荒れで、二次被熱サンプルでは特殊条件下(本文1頁参照)でないとほとんど観察されないと思われるもの。

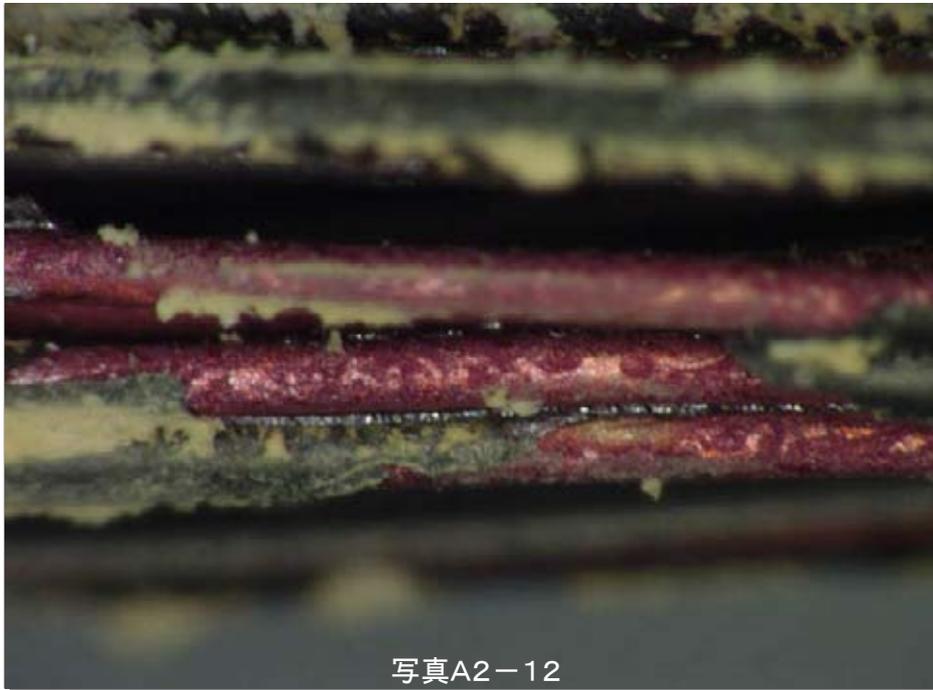
写真A2-12

写真A2-12は、二次被熱(電気炉加熱)によってEM-ECTFサンプルに生じた表面荒れで、二次被熱サンプルでは特殊条件下(本文1頁参照)でないほとんど観察されないと思われるもの。

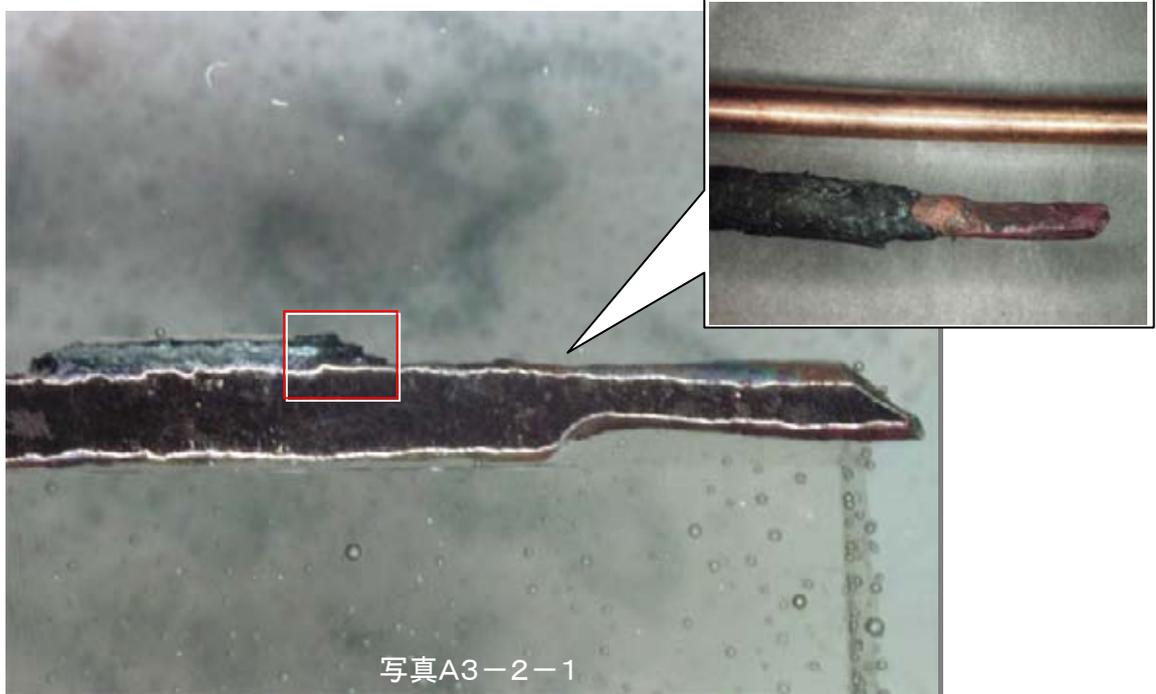
写真A3-2-1及び写真A3-2-2は、元素分析のためにねじ止め部の数cm部分を樹脂埋めして研磨した断面のマイクロスコープ像。吹き出し写真の上側は新品試料。

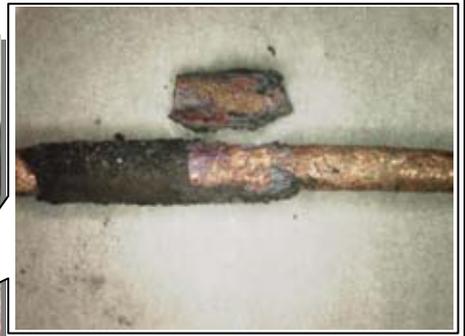
写真A3-3-2

写真A3-3-2は、写真A3-3-1の吹き出し写真の青円部分で示した断線しなかった極のマイクロスコップ像で、断線極同様に表面に銅化合物が生じている。写真は剥離したかさぶた状の化合物の内側。

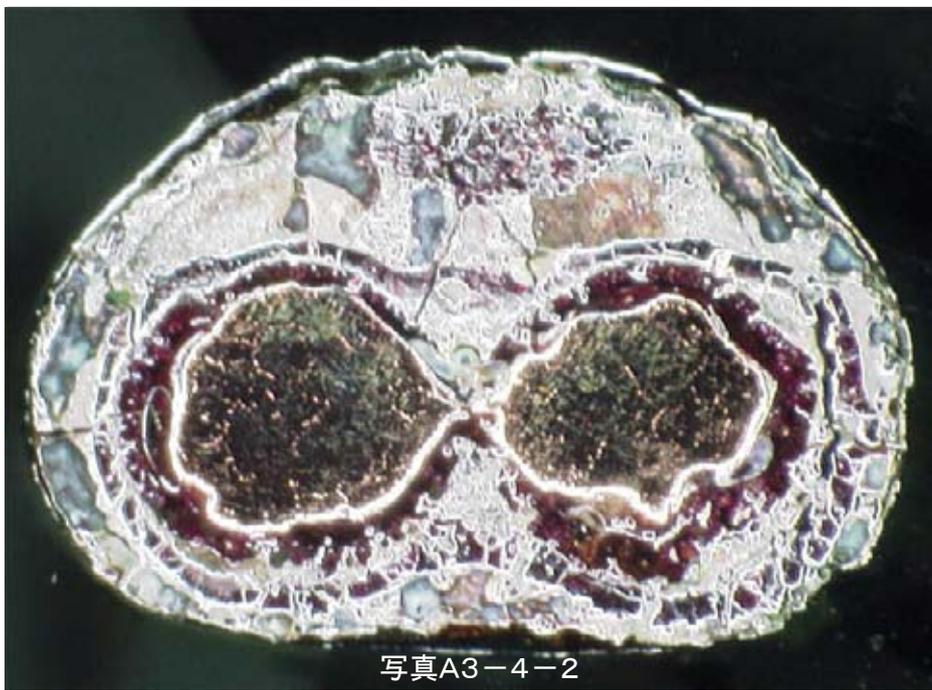
写真A3-4-1は、心線表面にかさぶた状の化合物が生じたサンプルの外観。  
 写真A3-4-2は、元素分析のために写真A3-4-1の点線部分で切断し、樹脂埋めして断面を研磨した分析部位のマイクロスコープ像。  
 本サンプルの加熱条件は1000°C 60分と過酷なものであり、特殊条件下(本文1頁参照)でないといほとんど観察されないとと思われるもの。

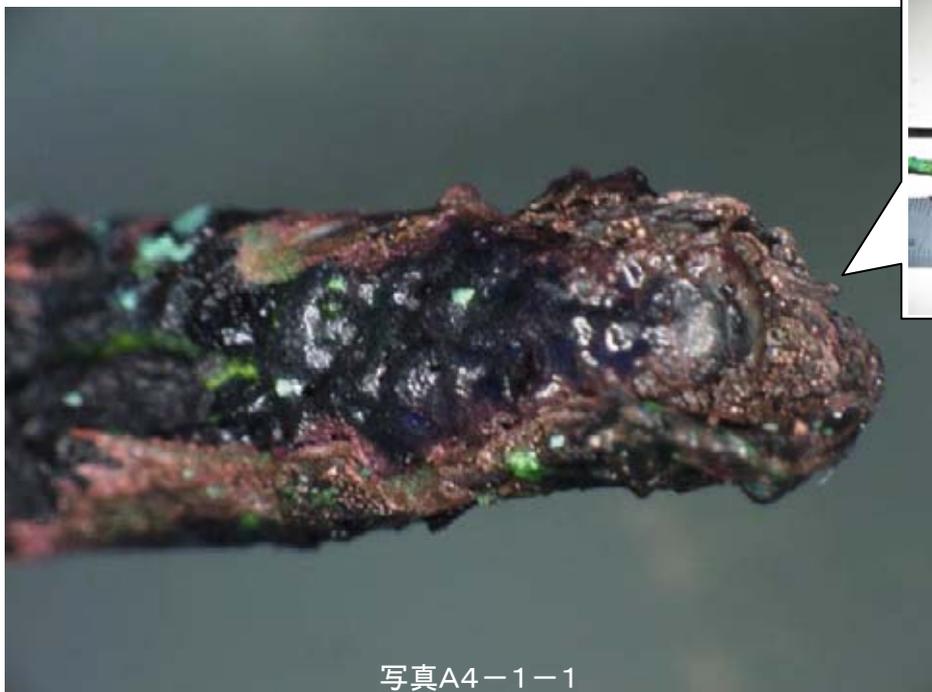
写真A4-1-1

写真A4-1-2は、断線部(写真A4-1-1)の断面。  
中央部の素線は化合物に埋もれている。

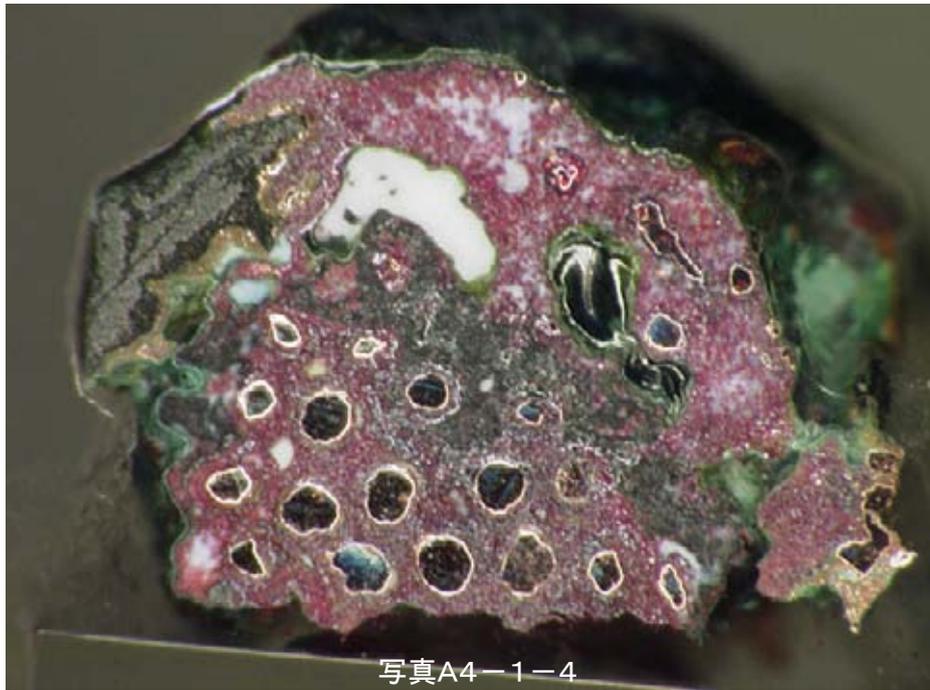
写真A4-1-4は、元素分析のため破壊した断線部先端のうち、写真A4-1-3で示した部位の残りの部分を樹脂埋めして、長手方向に直角の断面を研磨した分析部位のマイクロスコープ像。分析部位において、主な検出元素のマッピング分析を行ったところ、写真A4-1-3と同様に、素線の形状が残った部分以外からも銅を検出しているほか、先端部や素線間からは被覆に含まれていたと思われる塩素、カルシウムといった元素を検出した。

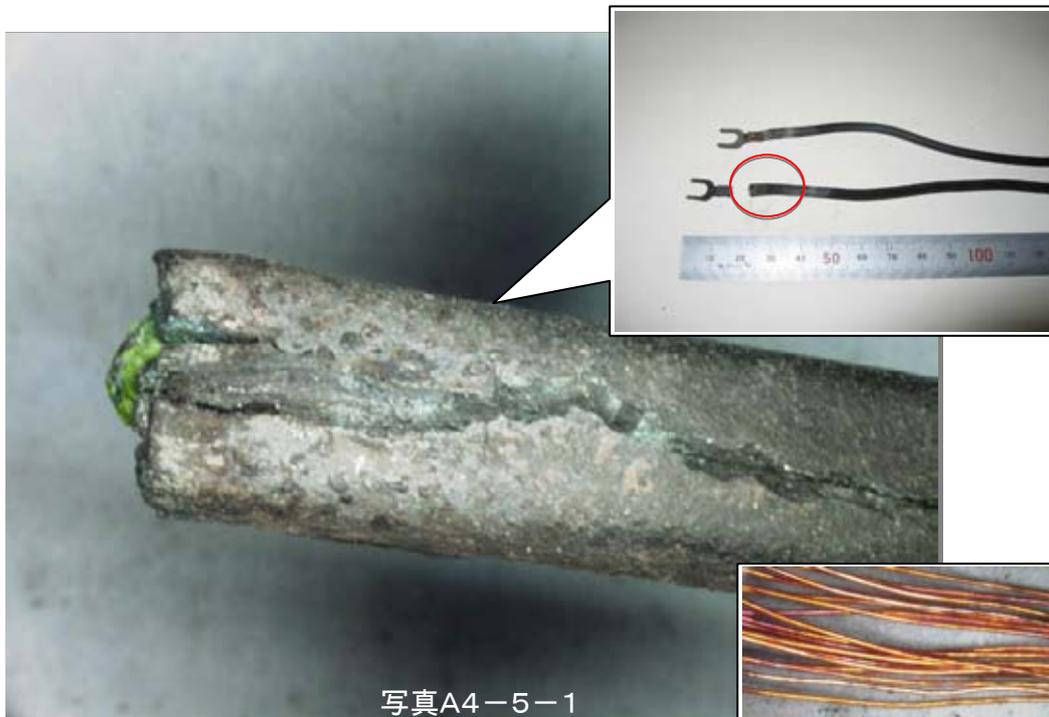
写真A4-5-1

写真A4-5-1は、一次被熱(接続不良)条件による発火後の断線部で、吹き出し写真の円部分を拡大したもの。被覆は硬化していたが、脆く容易に取り除くことができた。  
写真A4-5-2は、写真A4-5-1から被覆部分を除去し(吹き出し写真)した後、破壊して断面を観察している状態。素線は赤紫色の化合物に埋もれている。吹き出し写真の上側は新品試料。

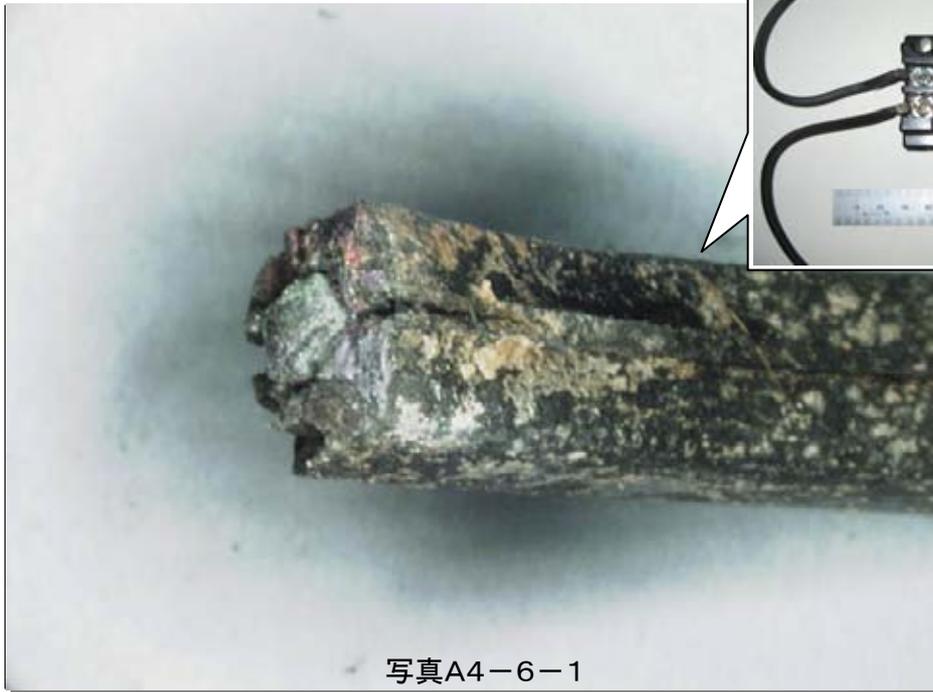
写真A4-6-1は、一次被熱(接続不良)条件による発火直後の断線部で吹き出し写真の赤円で示した部分。  
断線部周辺ではコードを曲げることができないほど被覆が硬化していた。

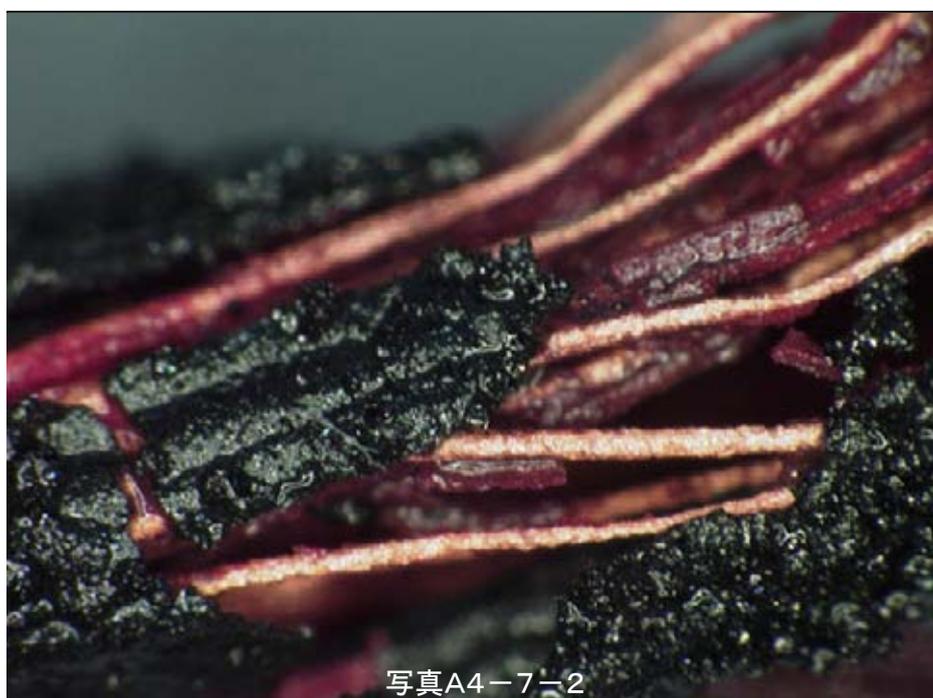
写真A4-7-1及び写真A4-7-2の加熱後のサンプル素線間には、一見、一次被熱サンプルと類似の銅化合物が見られたが、一次被熱サンプル特有の素線間の隙間を埋め尽くすほどの堆積状態とは明らかに異なる。

なお、本サンプルの加熱条件は600°C 60分と過酷なものであり、特殊条件下(本文1頁参照)でないとはほとんど観察されないと思われるもの。

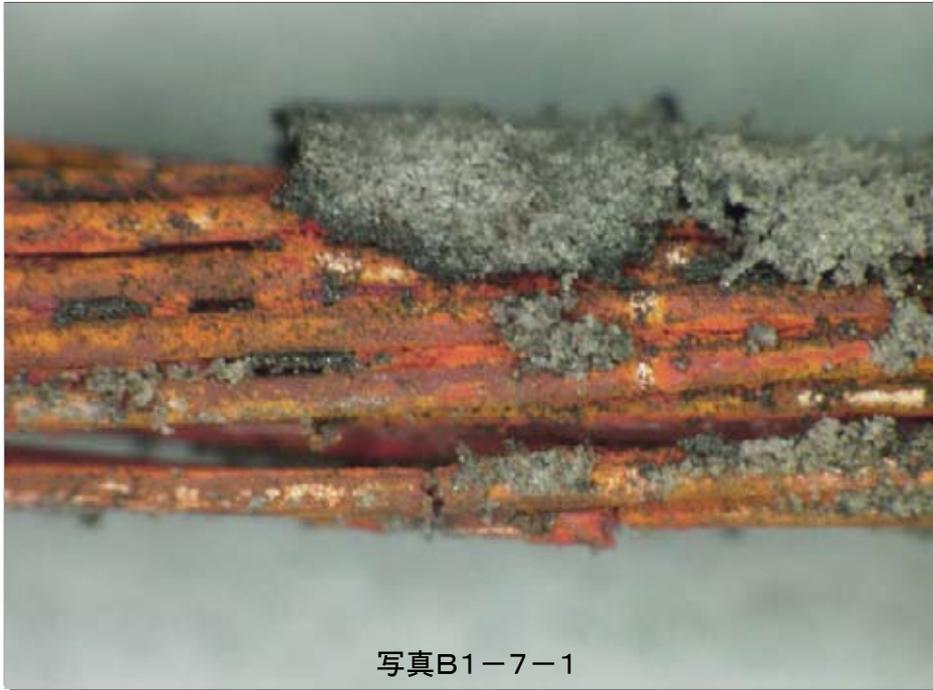
写真B1-7-1

写真B1-7-1は、加熱後のサンプル表面に見られた折損の状況。  
 写真B1-7-2は、サンプルを樹脂埋めして研磨した断面。金属顕微鏡で観察したところ、粒界割れが見られた。  
 なお、本サンプルの加熱条件は400°C 60分と過酷なものであり、特殊条件下(1頁参照)でないといほとんど観察されないと思われるもの。

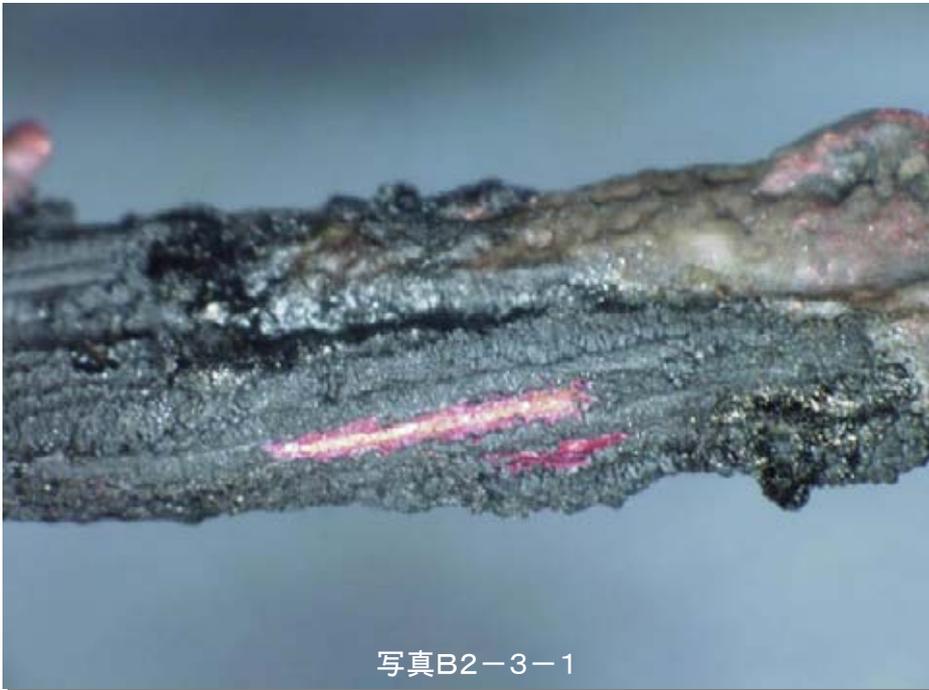
写真B2-3-1の外観観察では表面の黒色層により銅が溶出している様子は観察できないが、サンプルを樹脂埋めして断面を研磨した金属顕微鏡像では、写真B2-3-2の矢印で示した部分のように素線間に銅が溶出しているのが認められた。

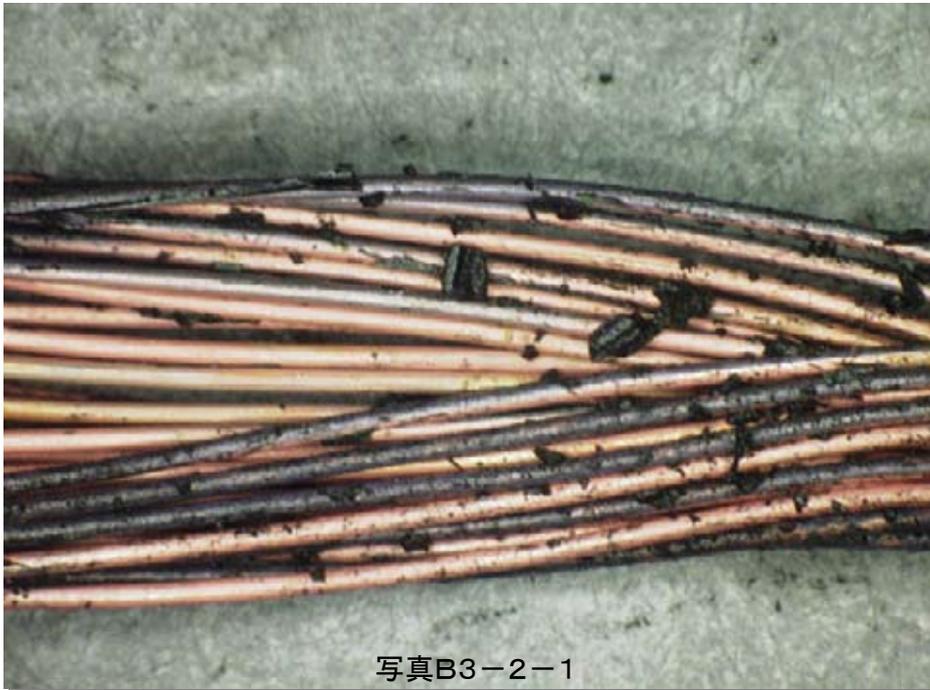
写真B3-2-1は、加熱後サンプルの外観。  
 写真B3-2-2は、加熱後サンプルを樹脂埋め、研磨して観察した断面の金属顕微鏡像。  
 外観観察では著しい溶着の様子は確認できなかったが、断面ではところどころ素線同士の溶着が認められた。
