# 電線の一・二次被熱条件別サンプル集

平成21年2月

独立行政法人 製品評価技術基盤機構

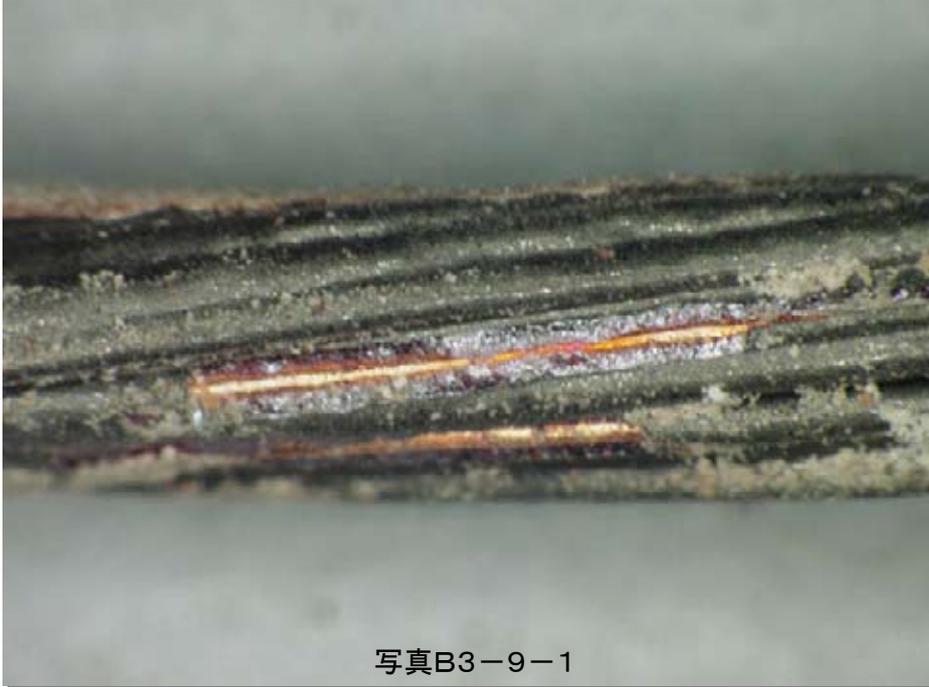
写真B3-9-1

写真B3-9-1は、加熱後サンプルの外観。

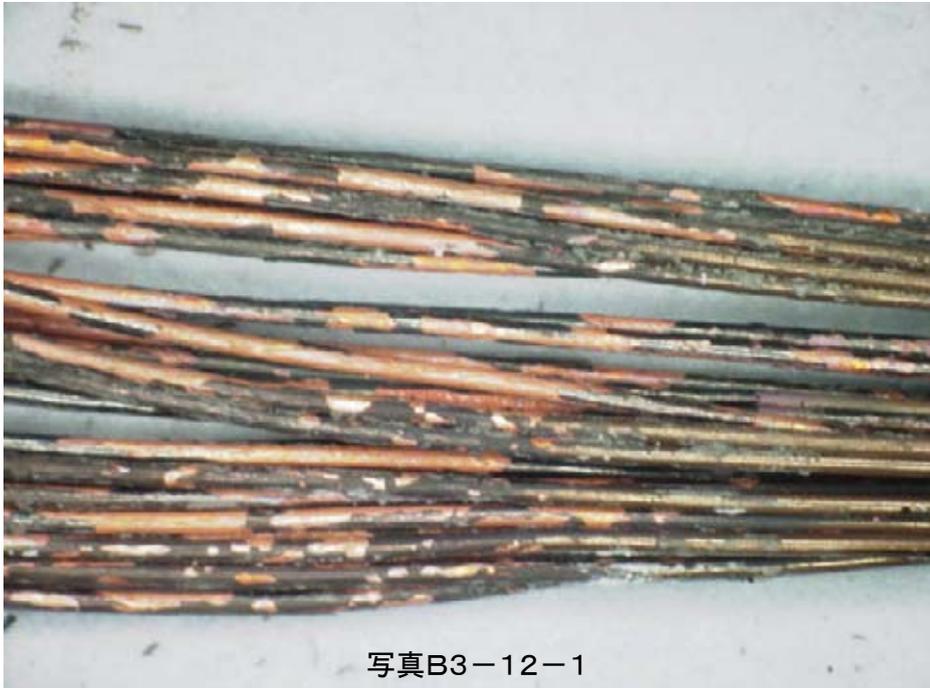
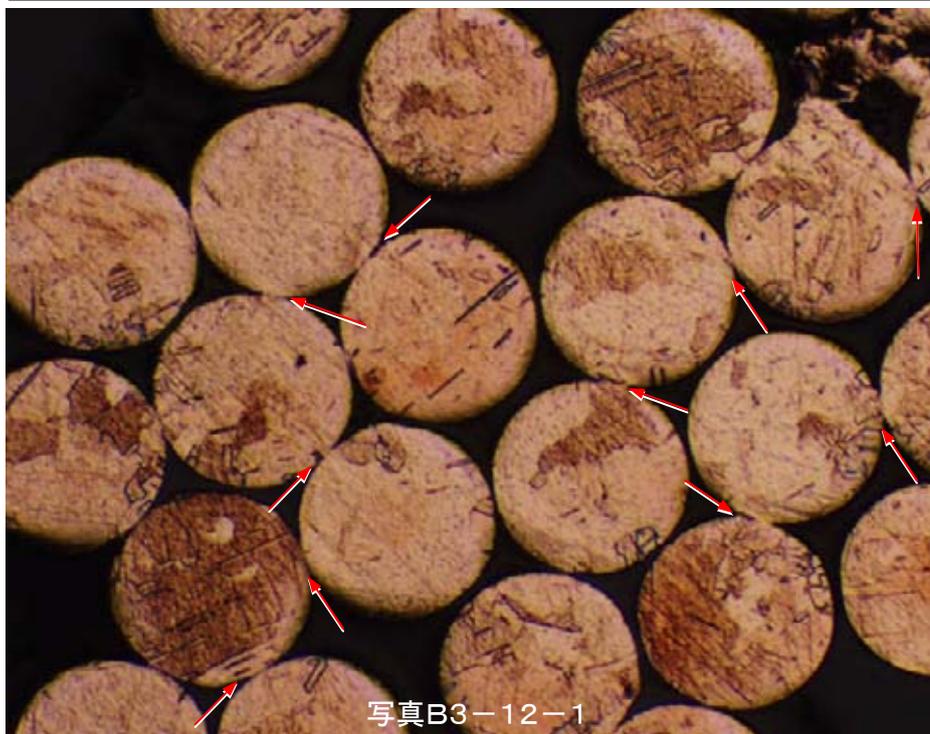
写真B3-12-1は、加熱後サンプルの外観。  
 写真B3-12-2は、加熱後サンプルを樹脂埋め、研磨して観察した断面の金属顕微鏡像。  
 加熱時間が延びたためか、溶着している箇所が多い。  
 なお、本サンプルの加熱条件は600°C 60分と過酷なものであり、特殊条件下(1頁参照)でないといほとんど観察されないと思われる。

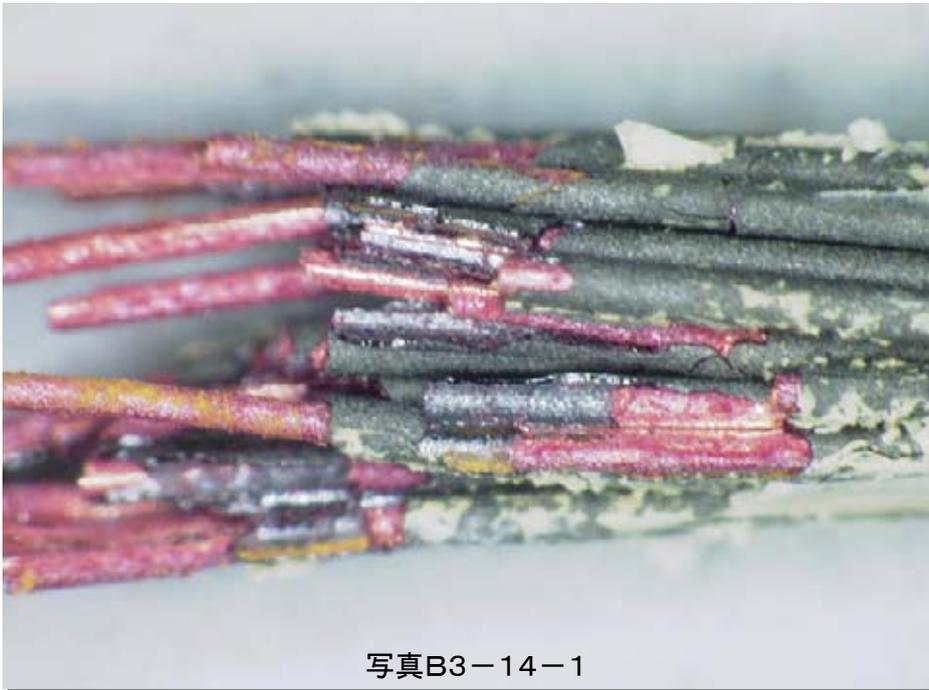
写真B3-14-1は、加熱後サンプルの外観。  
 写真B3-14-2は、加熱後サンプルを樹脂埋め、研磨して観察した断面の金属顕微鏡像。  
 表面では酸化層同士が溶着しているが、素線同士が溶着していた痕跡と思われる箇所も観察された。  
 なお、本サンプルの加熱条件は800°C 30分と過酷なものであり、特殊条件下(1頁参照)でないとほとんど観察されないと思われる。

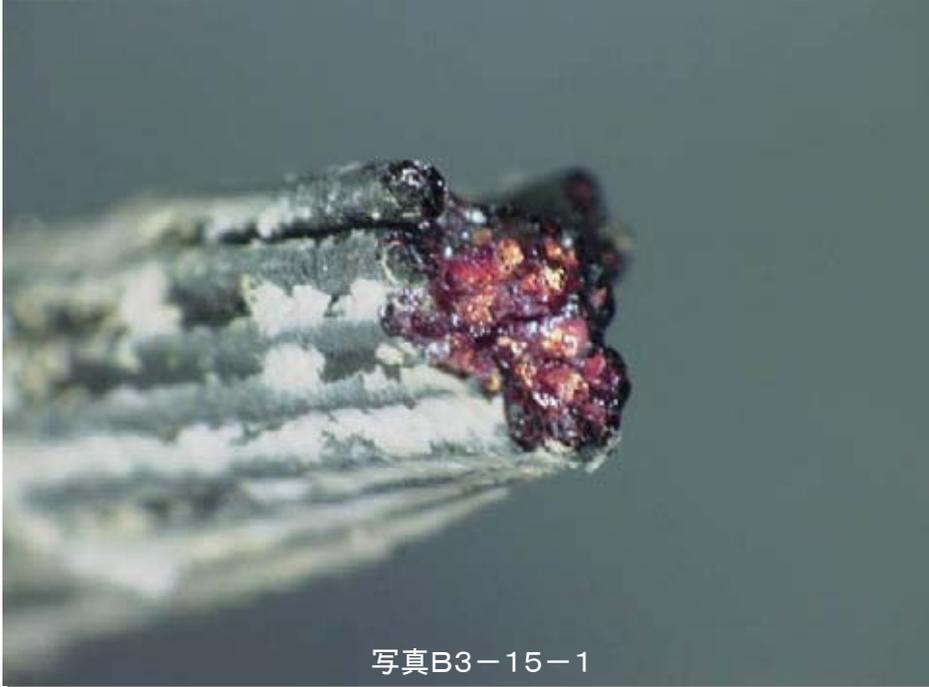
写真B3-15-1は、加熱後サンプルの外観。  
 写真B3-15-2は、加熱後サンプルを樹脂埋め、研磨して観察した断面の金属顕微鏡像。  
 加熱時間が長く素線間でも酸化層が成長し、溶着の痕跡を確認することはできない。  
 なお、本サンプルの加熱条件は800°C 60分と過酷なものであり、特殊条件下(1頁参照)でないとほとんど観察されないと思われる。

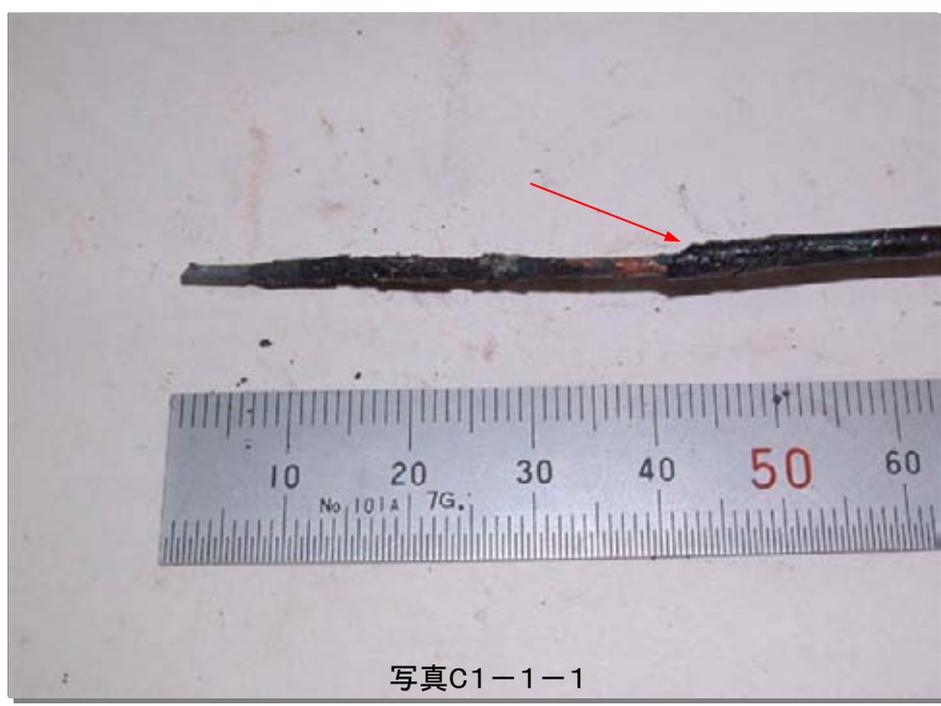
写真C1-1-1は、一次被熱(接続不良)条件による発火後のサンプル。  
断線部近傍に緑青は見られず、発熱により溶融するなどした被覆の表面に緑青が見られる。

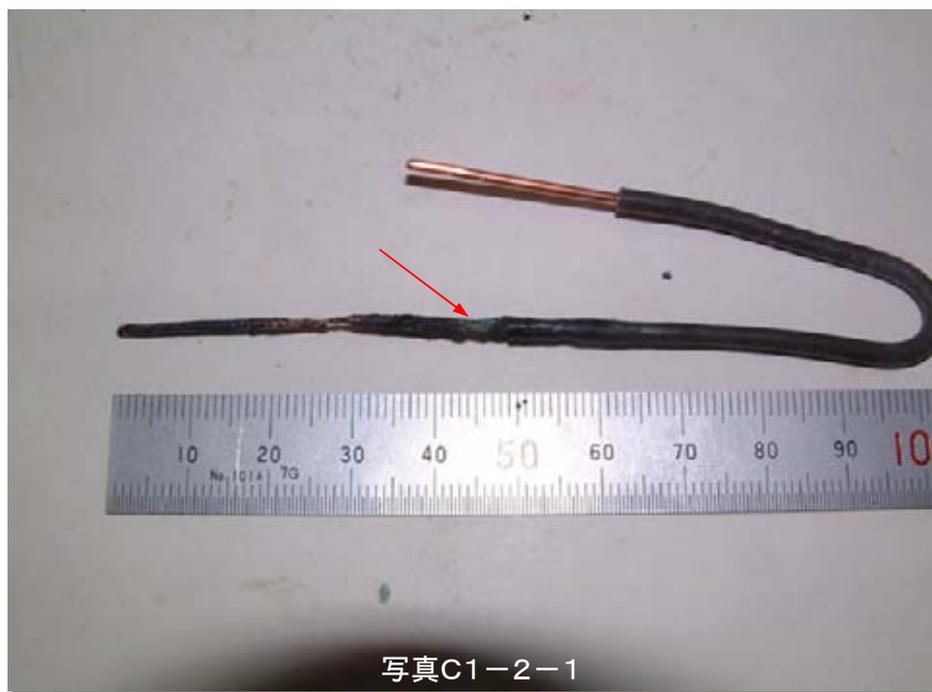
写真C1-2-1は、一次被熱(接続不良)条件による発火後のサンプル。  
断線部近傍に緑青は見られず、発熱により熔融するなどした被覆の表面に緑青が見られる。

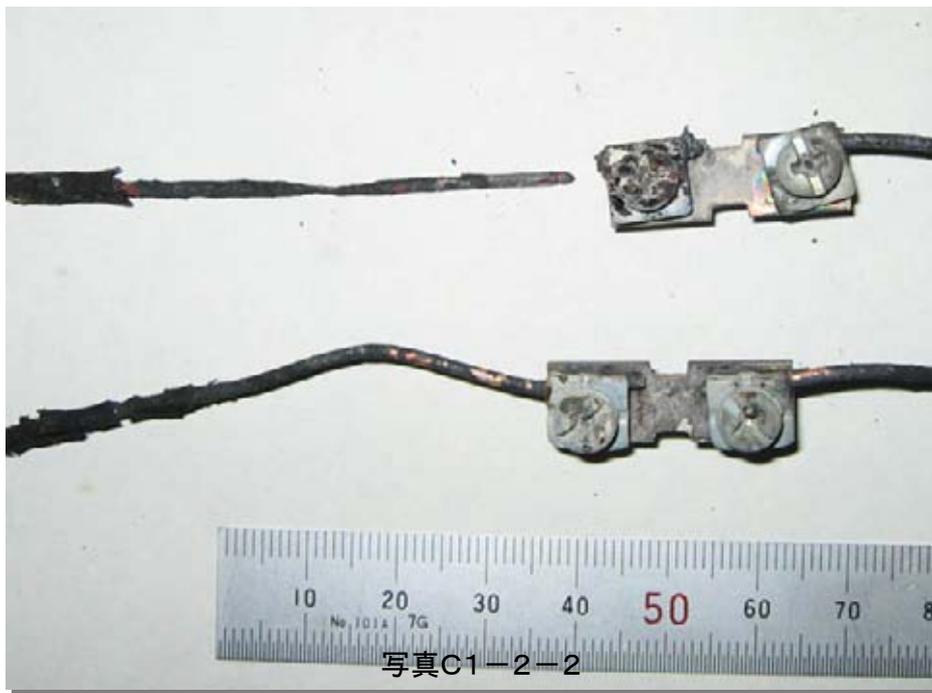
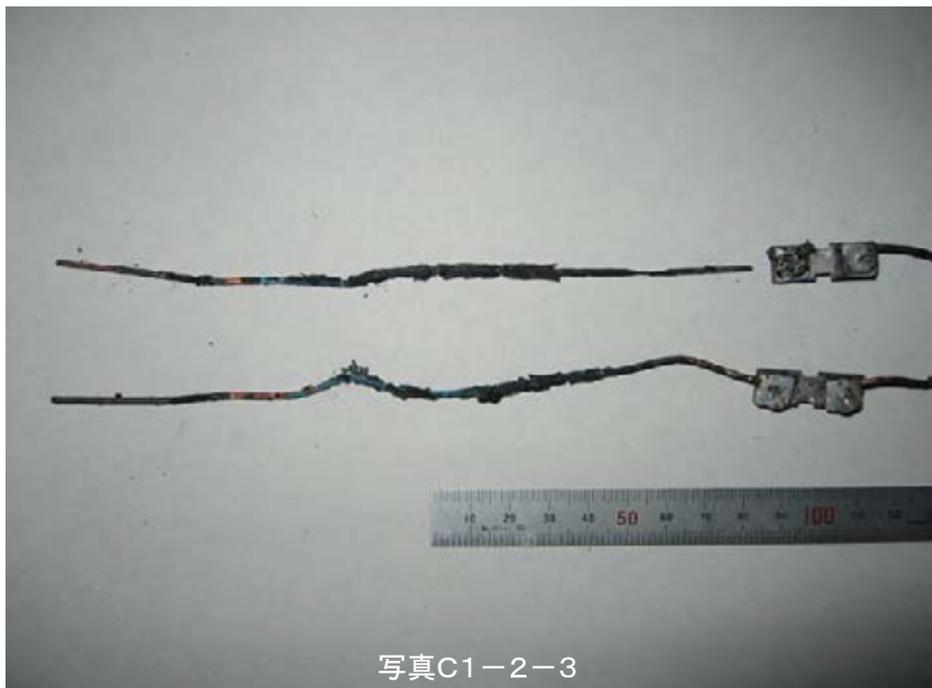
写真C1-2-2は、火炎曝露後1週間の状態。緑青はほぼ見られない。  
写真C1-2-3は、火炎曝露1か月の状態。発火直後の状態で被覆が残存していた部分に著しく緑青が生じている。

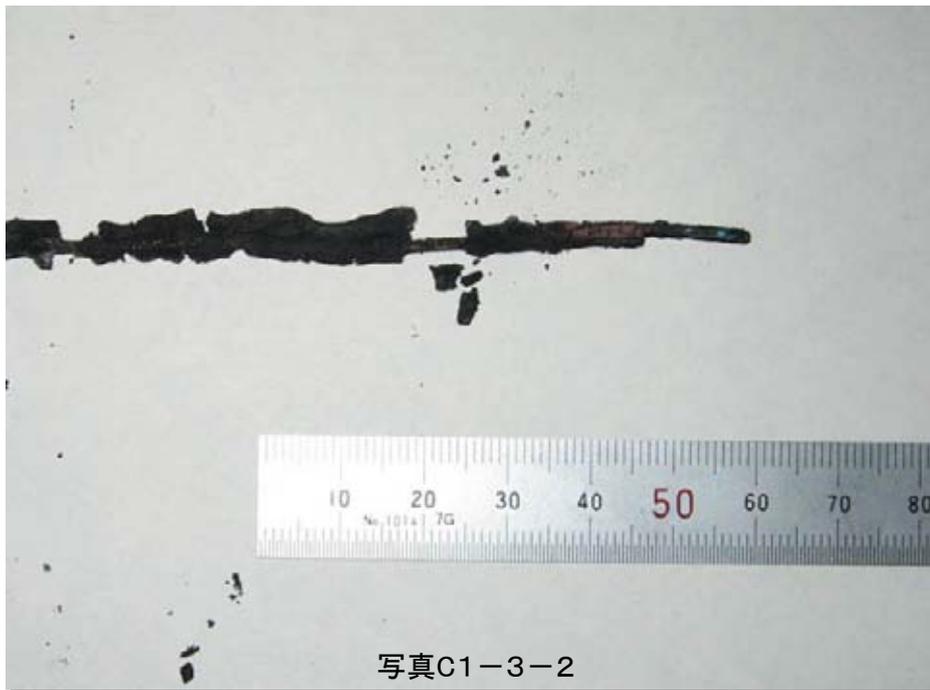
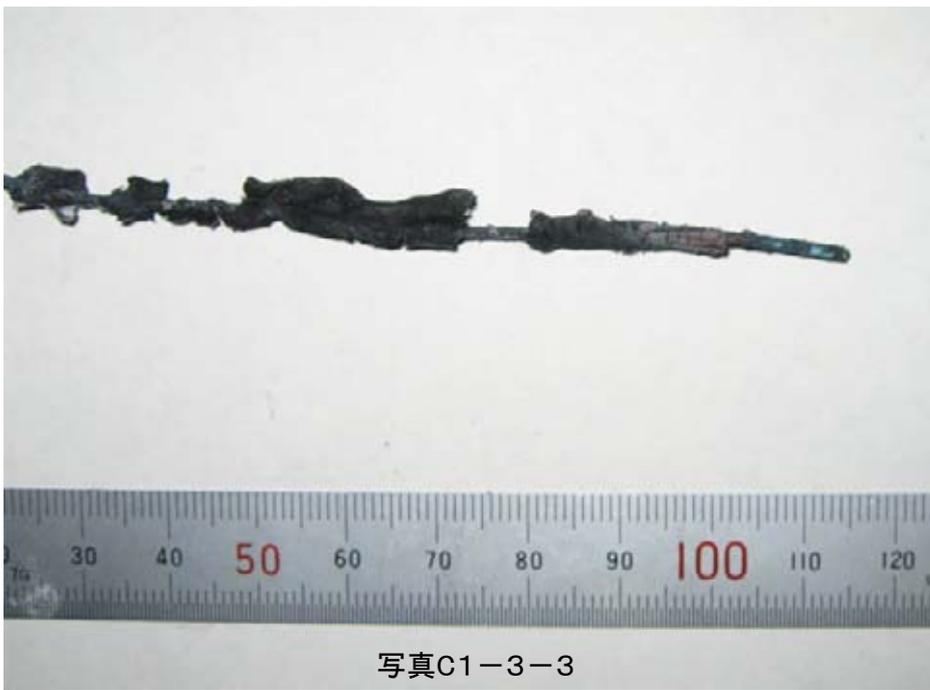
写真C1-3-2は、火炎曝露後1週間の状態。断線部の近傍にところどころ緑青が見られる。  
写真C1-3-3は、火炎曝露1か月の状態。一週間後の状態と大きな差は見られない。

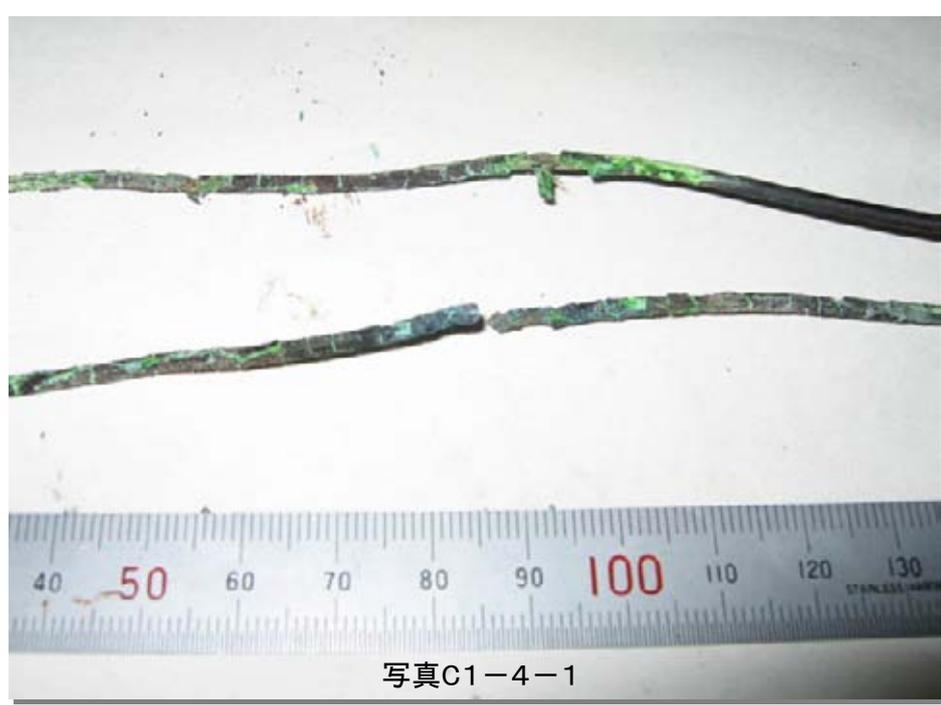
写真C1-4-1は、一次被熱(過電流)条件による発火後のサンプル。  
断線部近傍にも緑青が発生している。

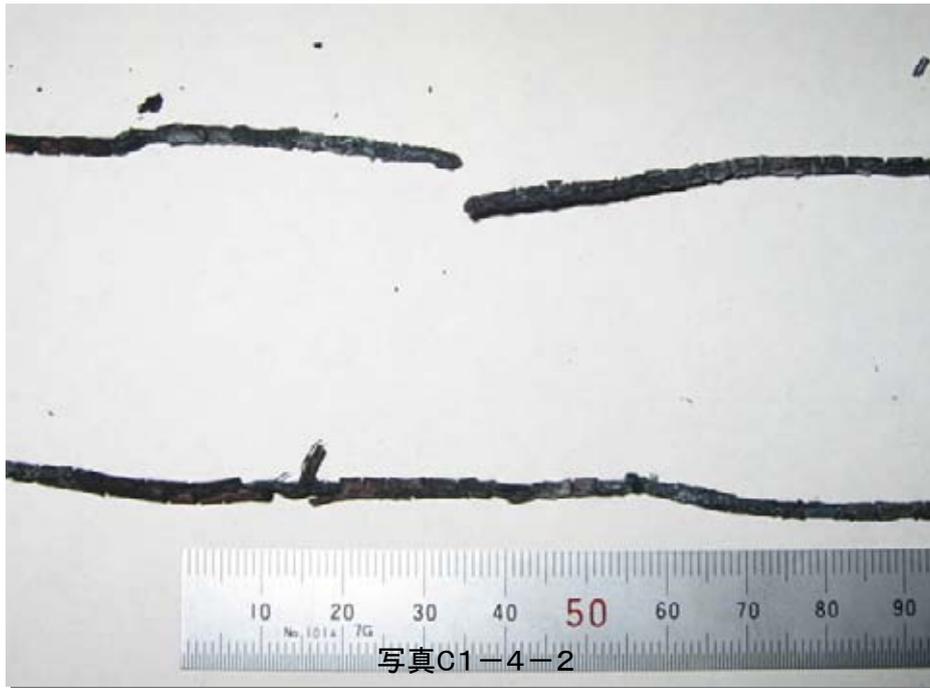
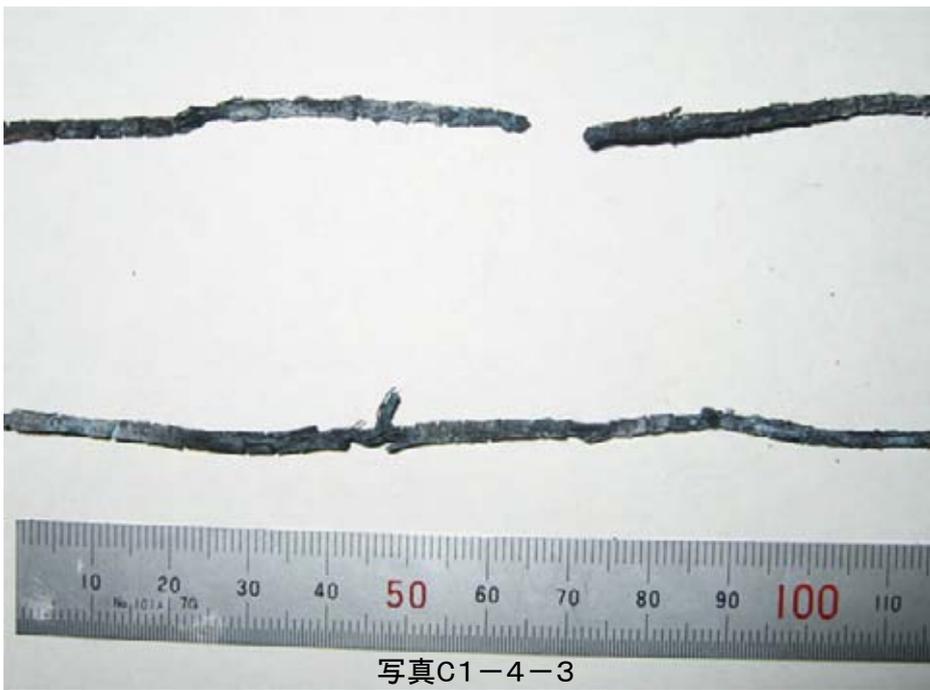
写真C1-4-2は、火炎曝露後1週間の状態。断線部の近傍にとろどころ緑青が見られる。  
写真C1-4-3は、火炎曝露1か月の状態。一週間後の状態と大きな差は見られない。

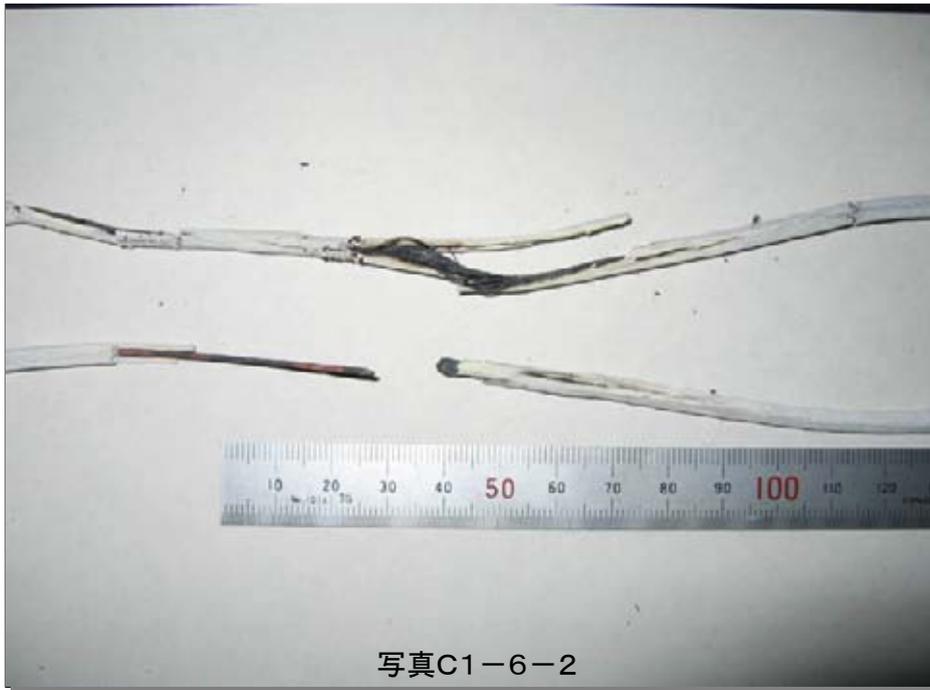
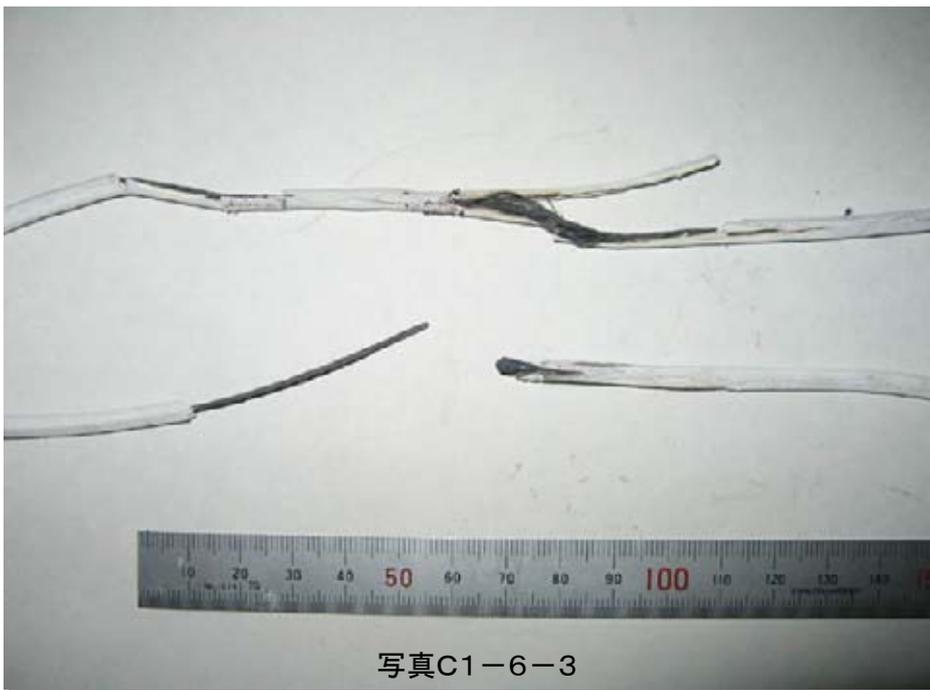
写真C1-6-2は、火炎曝露後1週間の状態。緑青は見られない。  
写真C1-6-3は、火炎曝露1か月の状態。緑青が発生することはなかった。

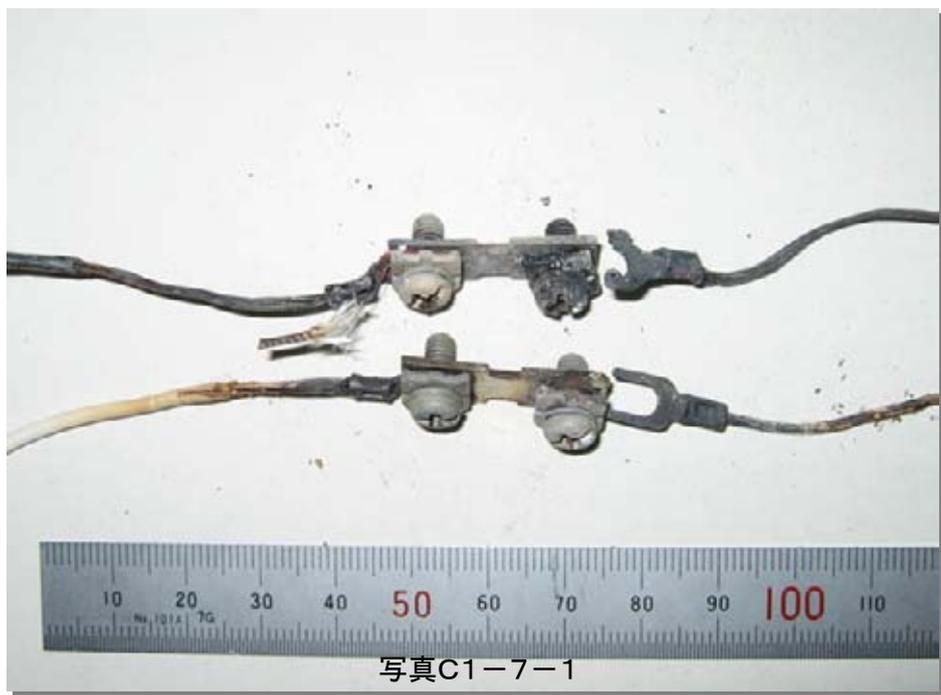
写真C1-7-1は、一次被熱(接続不良)条件による発火後のサンプル。緑青は見られない。

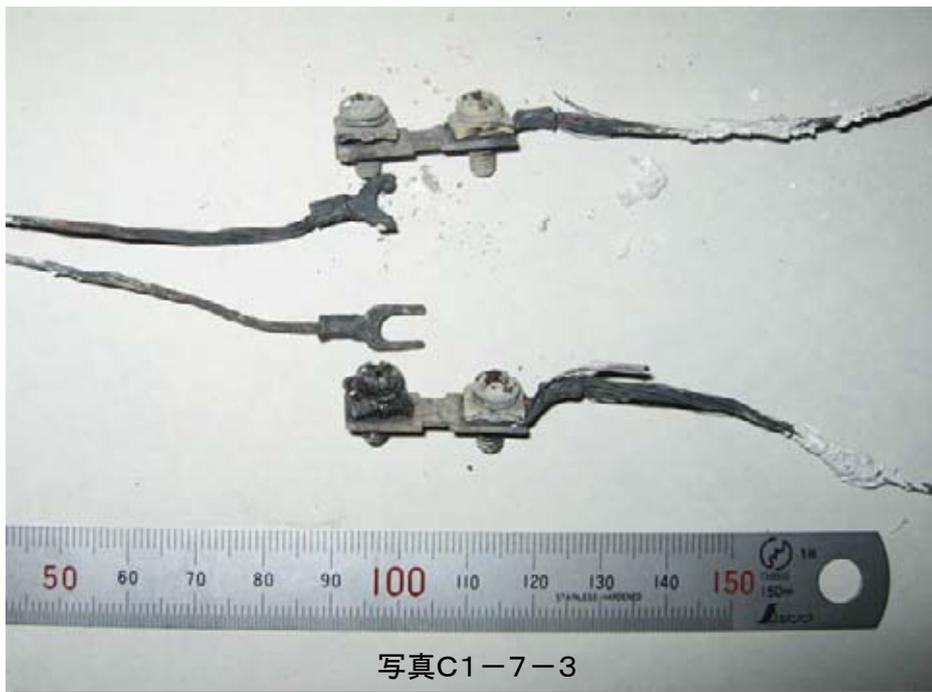
写真C1-7-2

写真C1-7-2は、火炎曝露後1週間の状態。緑青は見られない。  
写真C1-7-3は、火炎曝露1か月の状態。緑青が発生することはなかった。

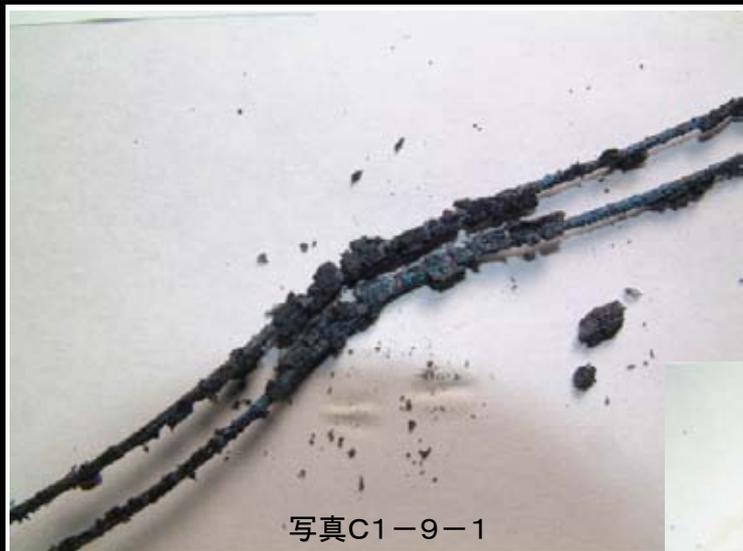
写真C1-9-1

写真C1-9-1は、加熱1週間後の状態。わずかながらすでに緑青が発生している。  
写真C1-9-2は、加熱約1か月後の状態。広い範囲で緑青が発生している。

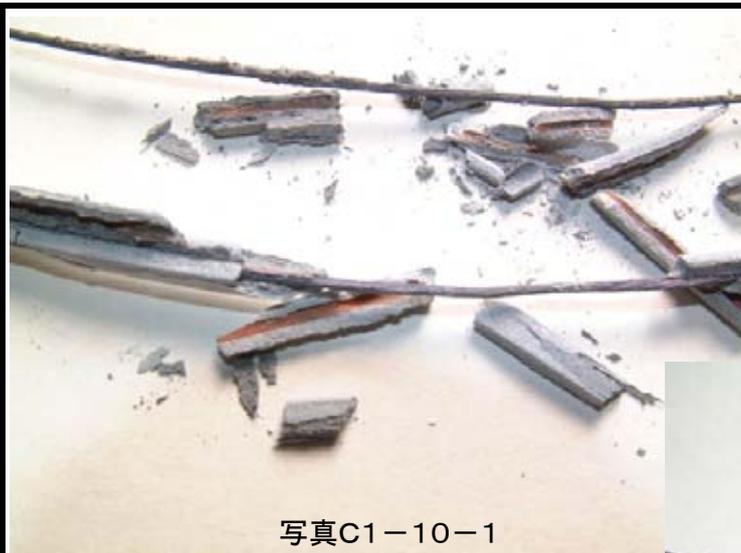
写真C1-10-1

写真C1-10-1は、加熱1週間後の状態。  
写真C1-10-2は、加熱約1か月後の状態。いずれも緑青は発生しなかった。

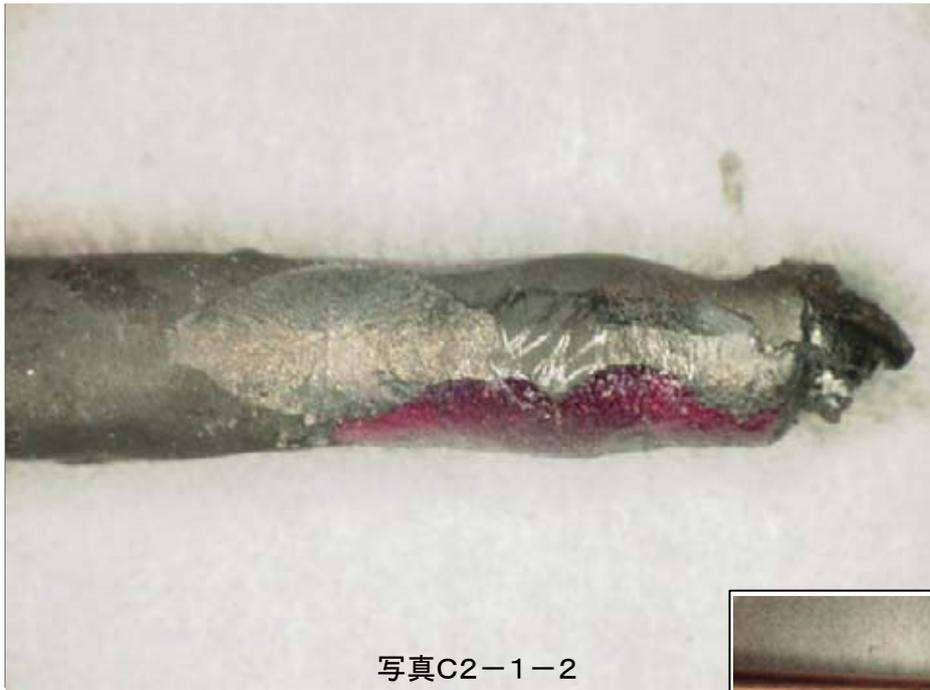
写真C2-1-2

写真C2-1-2及び写真C2-1-3は、火炎曝露後の状態。  
火炎曝露後も、一次被熱(接続不良)の際に生じたと思われる部分以外には、ルビー色の生成物は観察されなかった。  
なお、別の新品試料による二次被熱(クリブ炉加熱)条件においても、試料No.1及び2にはルビー色の生成物は見られなかった。  
吹き出し写真の上側は新品試料。

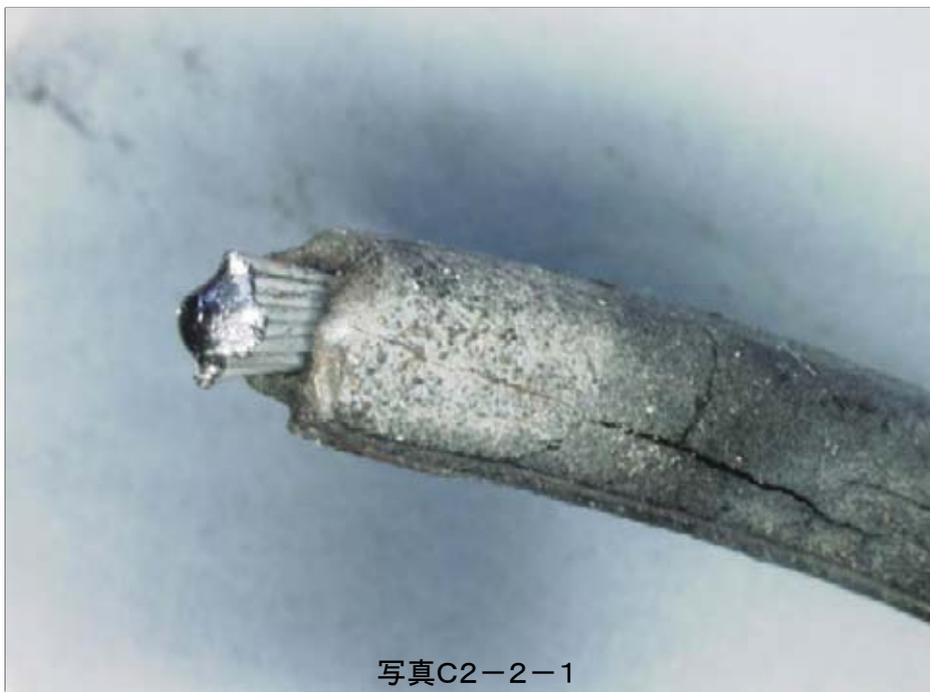
写真C2-2-1及び写真C2-2-2は、発火後の状態。  
断線部の溶融痕にルビー色の部分が見られる。

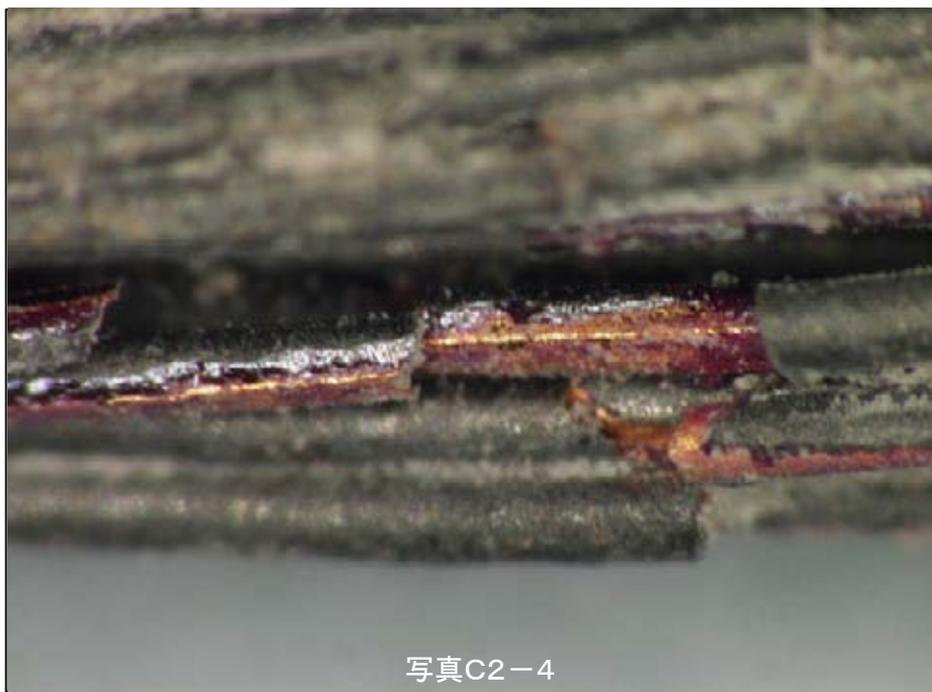
写真C2-4

写真C2-4は、クリブ炉加熱でルビー色の生成物が見られたNNFFサンプルの外観。素線の表面にルビー色の生成物が層状に発生している。

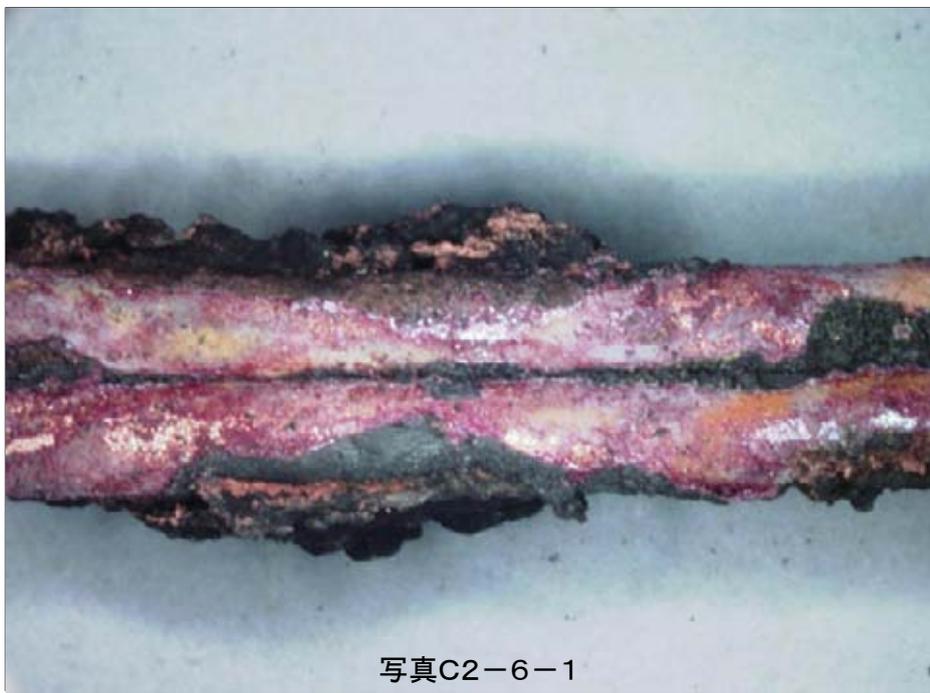
写真C2-6-1

写真C2-6-1は、電気炉加熱でルビー色の生成物が見られたVVFサンプルの外観で、写真C2-6-2はその拡大。

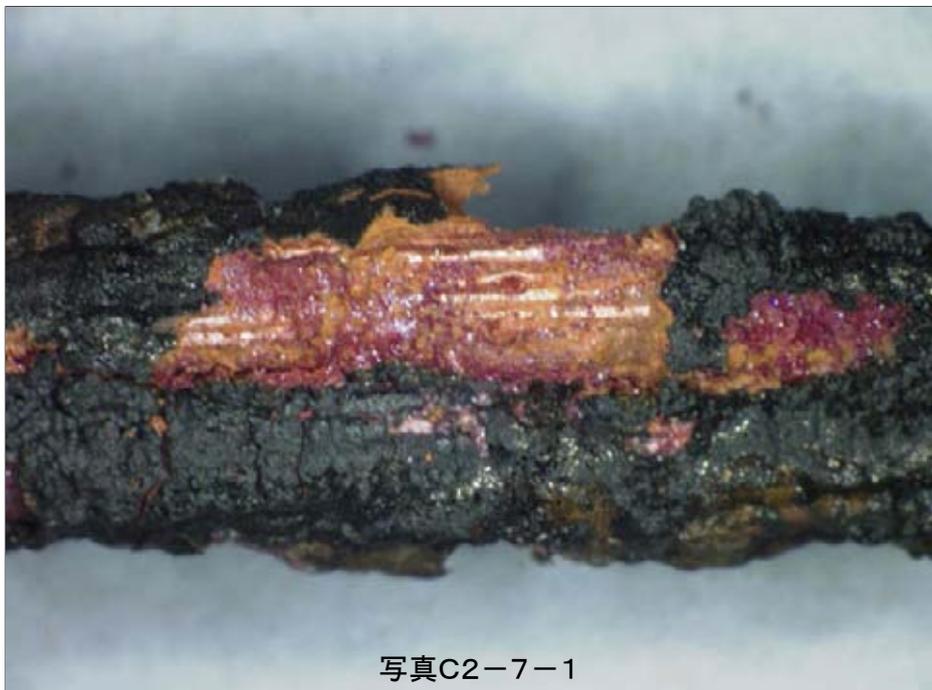
写真C2-7-1

写真C2-7-1は、電気炉加熱でルビー色の生成物が見られたVFFサンプルの外観で、写真C2-7-2はその拡大。ルビー色の生成物は見られたが、他の試料で見られるような層状のものではなく、粒状に発生していた。

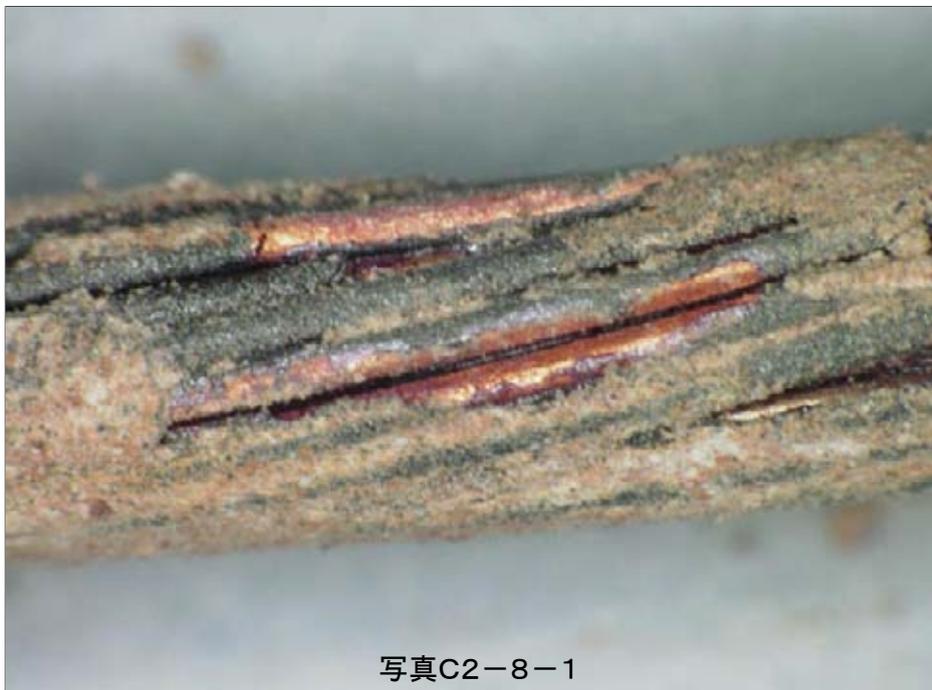
写真C2-8-1

写真C2-8-1は、電気炉加熱でルビー色の生成物が見られたNNFFサンプルの外観で、写真C2-8-2はその拡大。NNFFサンプルの電気炉加熱では、800°C 20分以上の加熱条件では部分的にルビー色の生成物が生じた。

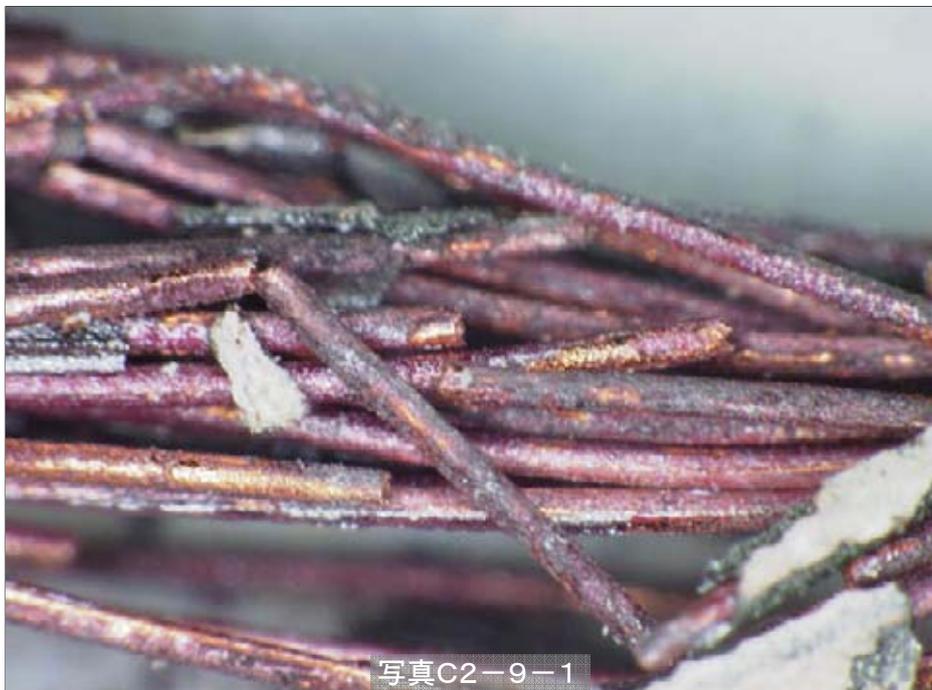
写真C2-9-1

写真C2-9-1は、電気炉加熱でルビー色の生成物が見られたNNFFサンプルの外観で、写真C2-9-2はその拡大。  
NNFFサンプルの電気炉加熱では、800°C 30分及び60分加熱で表面のざらついた生成物が生じた。  
なお、本サンプルの加熱条件は800°C 20分の過酷なものであり、特殊条件下(1頁参照)でないほとんど観察されないと思われるもの。

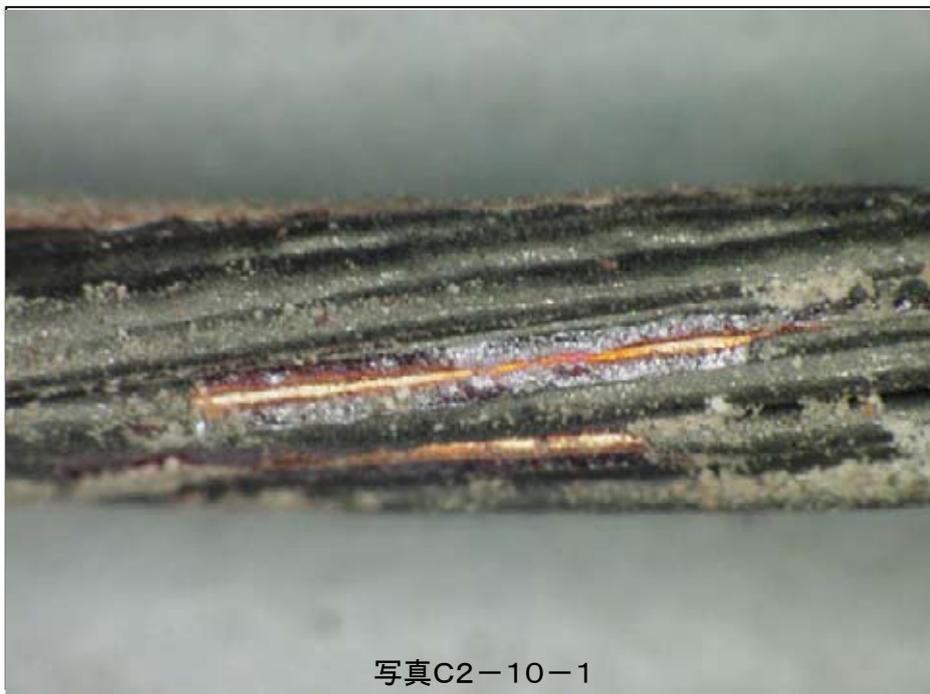
写真C2-10-1

写真C2-10-1は、電気炉加熱でルビー色の生成物が見られたNNFFサンプルの外観で、写真C2-10-2はその拡大。  
NNFFサンプルの電気炉加熱では、1000°C 20分以上で層状の生成物が生じた。  
なお、本サンプルの加熱条件は1000°C 20分の過酷なものであり、特殊条件下(1頁参照)でないとほとんど観察されないと思われるもの。

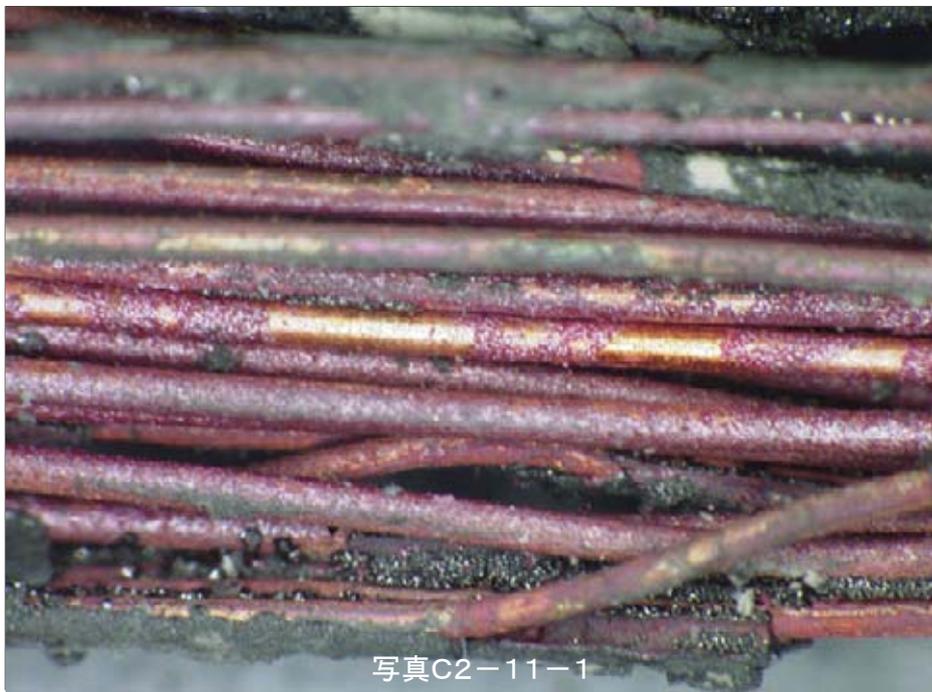
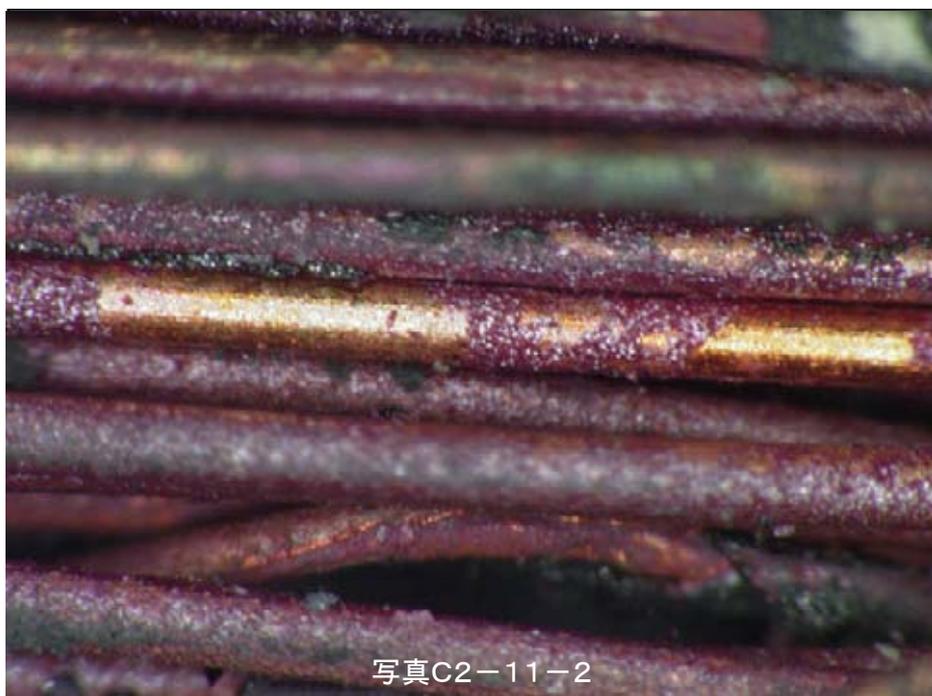
写真C2-11-1は、電気炉加熱でルビー色の生成物が見られたEM-ECTFサンプルの外観で、写真C2-11-2はその拡大。  
EM-ECTFサンプルの電気炉加熱では、600°C 30分加熱でルビー色の生成物を生じたが、一次被熱で見られたものとは異なり表面がざらついていた。  
なお、本サンプルの加熱条件は600°C 30分の過酷なものであり、特殊条件下(1頁参照)でないとほとんど観察されないと思われるもの。

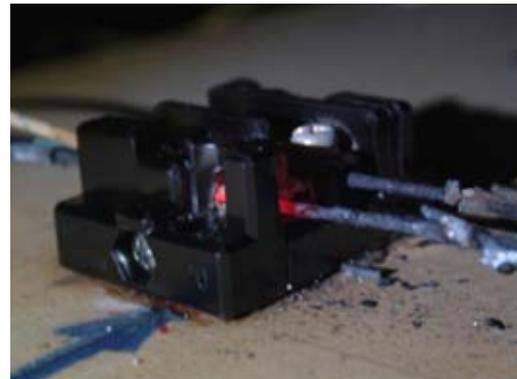
写真2 端子部接続不良で赤熱するNo.1 試料

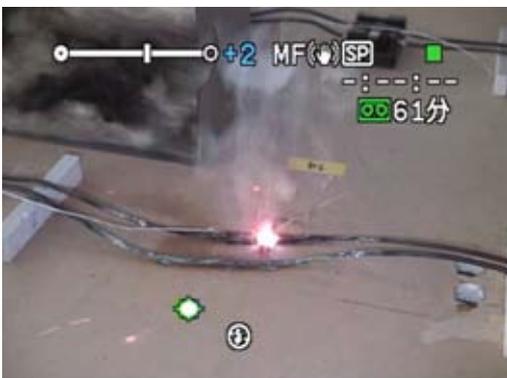
写真3 断線して発火するNo.2 試料

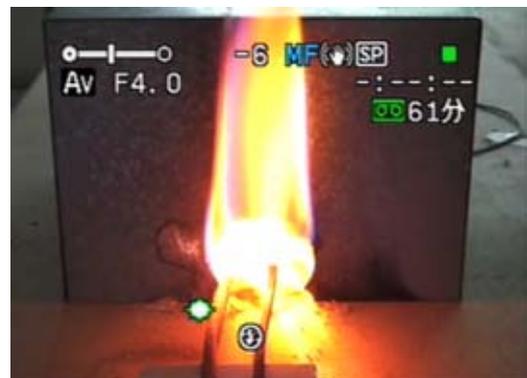
写真4 断線時に発火するNo.3 試料

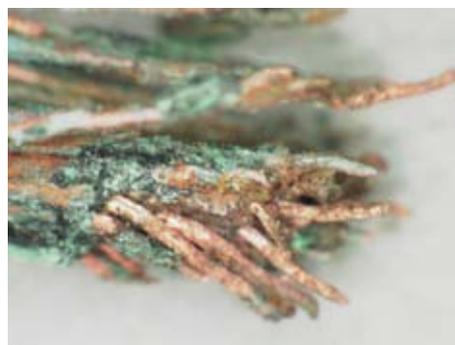
- ・断線部に向かって素線がテーパ-状に線径が減少している状態が観察されるサンプルがあつた(写真7)。
- ・過電流サンプルでは素線径が0.1mm以下まで減少しているものがあつた。

写真7 一次被熱サンプルでテーパ-状に線径が減少した素線(試料No.2)

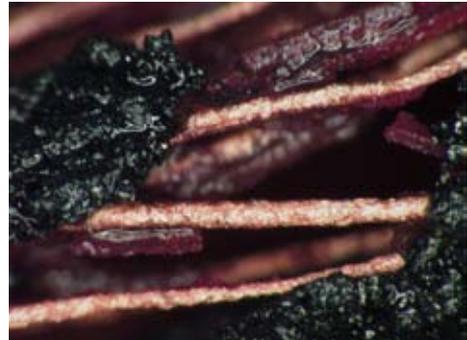
- ・400℃60分、600℃20分以上のサンプルでは主に外周部で最小0.1mm程度まで素線径が減少した。
- ・600℃、800℃、1000℃の30分以上では一次被熱と同程度の0.1mm前後まで素線径が減少し（写真8）、一部の素線は全酸化していると思われるものも見られた。1000℃の60分サンプルでは断面全体が酸化した。

写真8 電気炉 600℃60分サンプル  
(試料No.2)

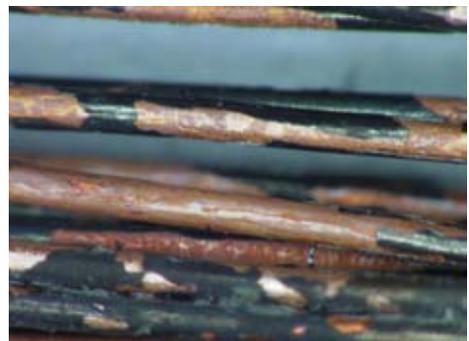
- ・800℃以上60分の加熱条件においても一次被熱サンプルで見られたような荒れは生じなかった（写真9）。

写真9 バーナ加熱 800℃以上 60分  
サンプル（試料No. 4）

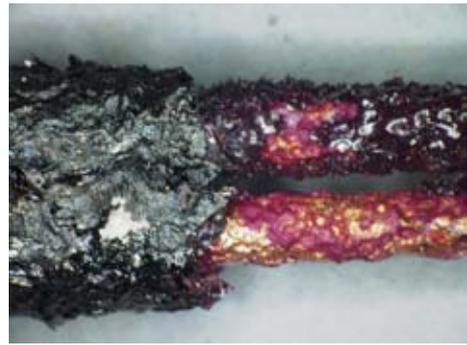
- ・1000℃ 20分以上のサンプルで一次被熱サンプルに見られたものと酷似した黒色層と著しい表面の荒れが生じた（写真10）。

写真10 電気炉 1000℃60分  
加熱サンプル（試料No. 1）

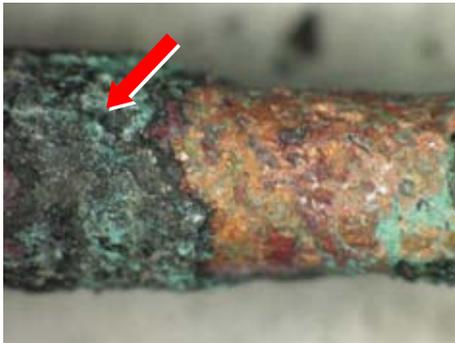
- ・いずれのサンプルも断線部の近傍には硬質の容易に剥離しない黒色層が生じた（写真11）。

写真11 一次被熱サンプルの表面（例）  
矢印部分が黒色層

一次被熱サンプルの断面をEDXにより元素分析したところ、黒色層からは酸素を25～30wt% 検出したほか、絶縁被覆の組成である塩素やカルシウムを検出し、外周部から剥離している様子が観察された（図1）。

通電時の発熱によって絶縁被覆が熱分解して腐食性ガスが生じ、銅線を酸化・腐食させたものと考えられる。

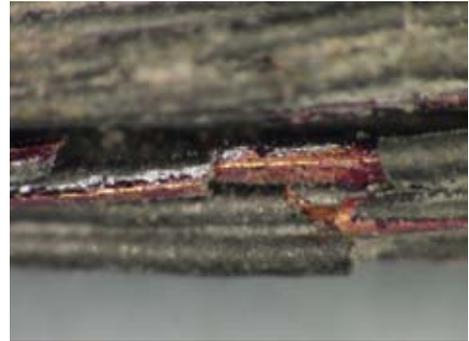
- ・表面は概ね黒色の酸化層で覆われ、その下にルビー色の層を生じた部分が見られたが、素線間に銅化合物は見られなかった。元素分析の結果、組成は銅と酸素であり、塩素やカルシウムなどは検出しなかった（写真14）。

写真 14 クリブ炉加熱後サンプル  
(試料No. 3)

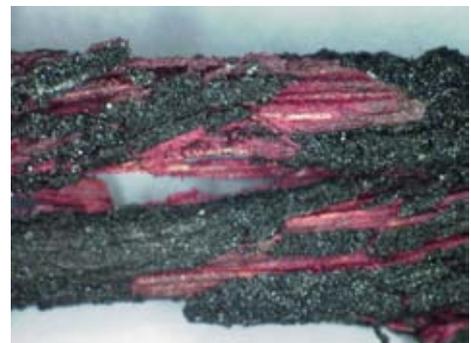
- ・600℃60分以上、800℃以上のサンプルでは一次被熱サンプルに類似した素線間の赤紫色の銅化合物が生じた（写真15）が、一次被熱サンプルのような局所的なものではなかった。

写真 15 電気炉 600℃60分加熱  
サンプル(試料No.2)

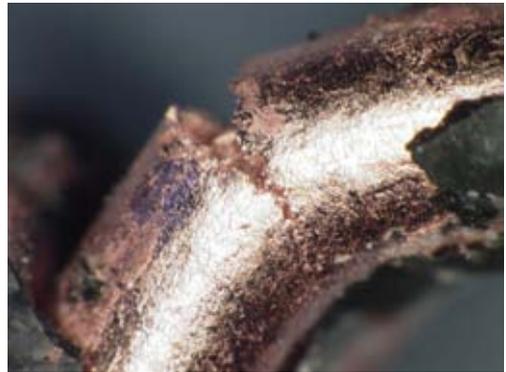
- ・ 800℃30分以上の加熱サンプルでは、折り曲げると亀裂が生じた(写真17)。また、1000℃加熱では折損しなかったが、断面には粒界割れが生じていた。

写真17 電気炉800℃60分加熱サンプル(試料No. 1)

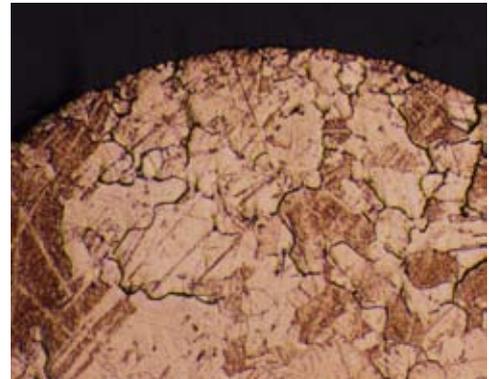
以上の検証結果から、4.5の実験サンプルとこれまでに消防機関等から持ち込まれたサンプルを比較すると、いずれも折損及び断線部分の外観及び研磨後の断面が酷似しており（写真18及び19）、こうした現象は水素脆性によって生じるものと考えられる。

写真 19 左写真のサンプルの断面

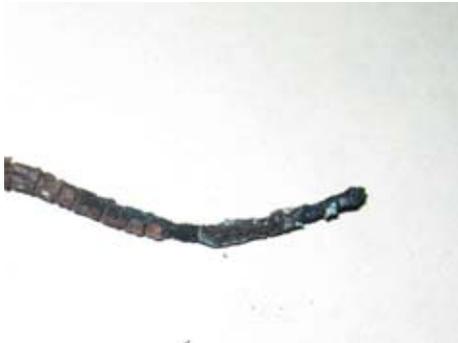
- ・試料No. 1 の1週間後サンプルでは、3点中1点について一次被熱時に被覆が炭化には至っていなかったと思われる部位で緑青が発生したが、2点は緑青が発生しなかった。また、1か月後では、3点中1点について断線部近傍でわずかに緑青が発生したが、他の2点では一次被熱時に被覆が炭化には至っていなかったと思われる部位で緑青が発生した。
- ・試料No. 2 の1週間後では、4点で断線部近傍に部分的に緑青が発生したが、緑青が見られないものも2点あった。また、1か月後では、5点で断線部近傍に部分的に緑青が発生し、1点では一次被熱時に被覆が炭化には至っていなかったと思われる断線部から離れた部位で緑青が発生した（写真23及び24）。
- ・試料No. 3 及び4については、火炎曝露後に緑青を発生したサンプルは無かった。

写真 23 断線部周辺の  
緑青の発生状況

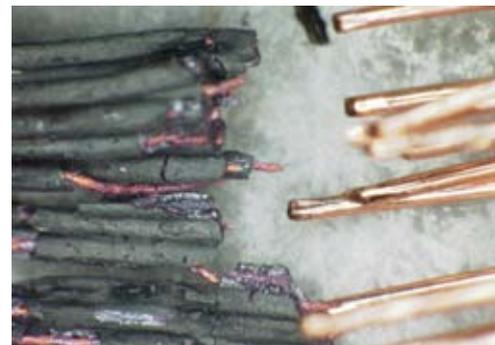
- ・ 断線部の先端にルビー色の生成物を生じたサンプルがあった。
- ・ 黒色層が脱落した部分からはルビー色の層が生じていた（写真25）。
- ・ ルビー色の層部分を元素分析したところ、組成はほぼ銅と酸素であった（図4）。

写真 25 断線部の素線  
(試料No. 4 : 右側は新品銅線)

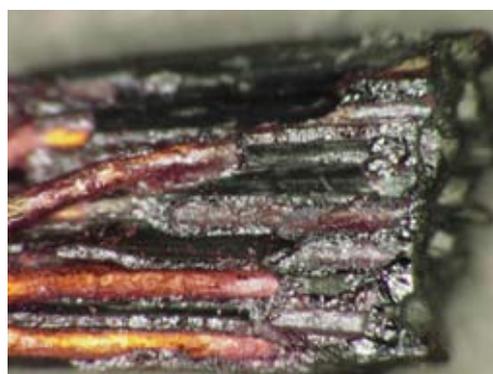
- ・火炎曝露によって外側からは確認できなくなったものの、断線部を破壊して内部を観察したところルビー色の生成物が見られた(写真27)。
- ・一次被熱時の発熱部位から離れた部位にルビー色の層の生じたものがあった。

写真 27 断線部内部に残存したルビー色の生成物(試料No.4)

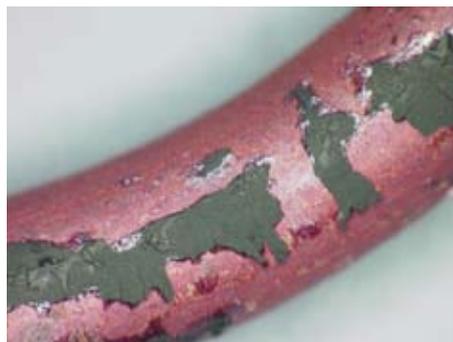
なお、試料No. 1について、参考までに被覆を取り除いた状態で電気炉加熱したところ、800°C10分以上の加熱条件でルビー色の生成物が層状に発生した（写真28）。

写真 28 被覆を除去して電気炉加熱した試料No. 1 (800°C 10分)
